# 재해원인조사 의견서

한국 산업 안전 보건공단

# 재해 조사 의견서

| 발생형태 | 떨어짐 | 기인물 | 사다리 |
|---|---|---|---|
| <p>'24.01.03.(수) 11:20분경; 전북 전주시 소재, 「아파트 신축 소방설비공사」 현장에서 재해자가 이동식 사다리를 사용하여 지하 1층 4~5호 세대 E/V홀 제연덕트* 이음부 마감 작업 중 떨어짐(높이≒1.8m).</p> <p>* 제연덕트: 소화활동설비인 제연설비의 주요 구성요소로 피난경로인 복도, 계단 등의 연기가 확산되지 않도록 연기를 배출하는 용도로 설치됨.</p> | | | |

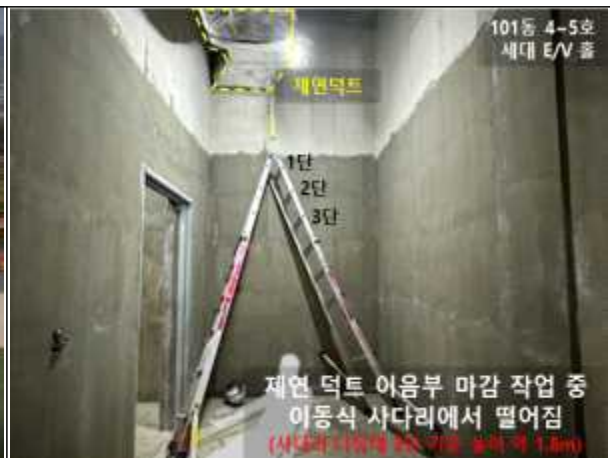
재해발생 위치

- 재해발생 현장은 (유한)상신설비에서 시공 중인 「아파트 소방설비공사」로, 세대 및 지하주차장 소화 배관, 제연덕트 등을 시공 중임.
- 재해 발생 위치는 101동 지하 1층 4~5호 세대 E/V홀임.

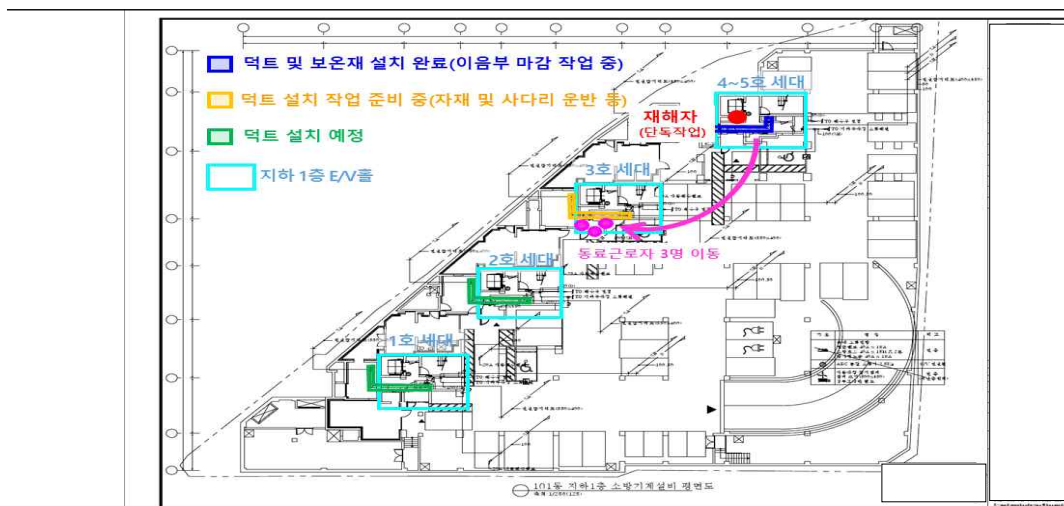
재해 당시 작업자별 위치(추정)

- 【11:00~11:20】 재해자를 제외한 동료근로자 3명은 다음 작업 구간인 3호 세대 E/V홀로 자재 및 작업발판(사다리) 운반 등을 수행 중이었으며, 재해자는 4~5호 세대 E/V홀에 남아서 제연덕트 이음부 마감 작업 중이었음.

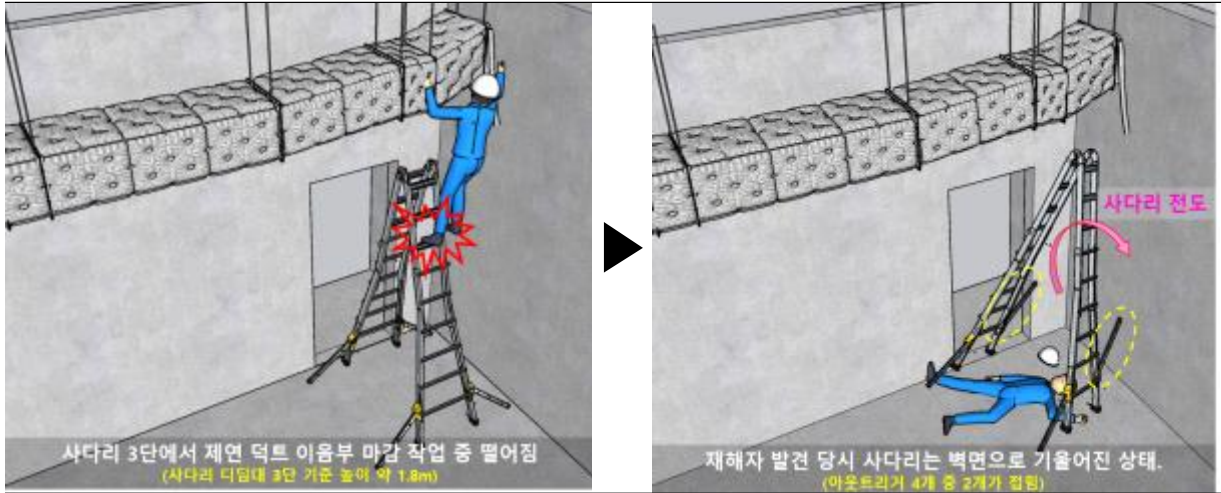
재해 상황도

- **(재해발생 11:20경)** 재해자는 이동식 사다리를 사용하여 제연덕트 이음부 마감 작업 중 몸의 중심을 잃고 사다리에서 떨어진 것을 동료근로자가 발견하여 병원으로 이송 및 치료하였으나 후두부 출혈로 재해일 22:30경 사망함.

※ 재해자는 단독 작업 중으로 재해 당시 목격자는 없으며, 동료근로자 G는 재해자 발견 시 사다리 아웃트리거 4개 중 2개가 접혀 있었고 사다리는 벽면에 기울어진 상태로 있었다고 진술함.

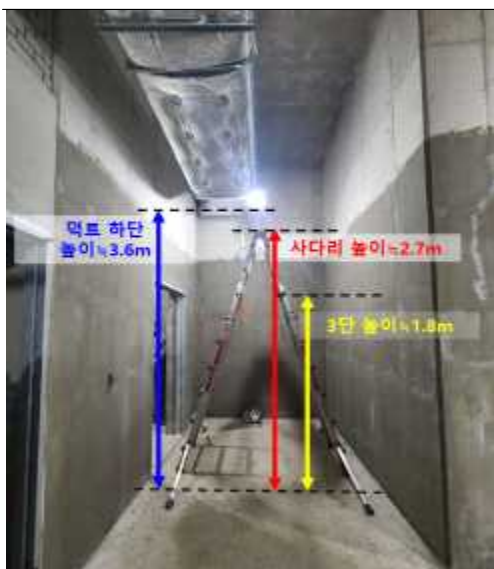
- 재해자가 사용한 이동식 사다리는 상부 안전 난간이 없는 높이 조절이 가능한 A형 사다리로 재해자 최초 발견 당시 모습(동료근로자 면담 참조), 재해자 신장(동료근로자 면담시 약 172cm 추정), 작업구간 높이(높이≒3.6m) 등을 고려하였을 때 **재해자가 사용한 디딤대는 최소 3단(높이≒1.8m)일 것으로 추정됨.**

- 종류: 이동식 사다리
- 높이: 최소 1.8m, 최대 3.8m
- 디딤대 폭: 40cm(최하단 57cm)
- 디딤대 간격: 30cm
- 디딤대 수량: 최소 6개, 최대 11개
- 중량(kg): 16.5
- 제조원:
- 소유주: (유한)백제로닥트

※ 상부 안전 난간 미설치

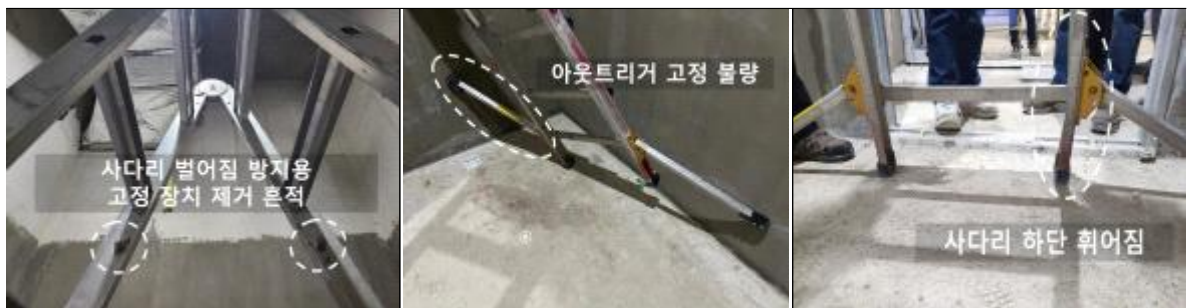
재해자가 사용한 사다리 점검 결과(재해 조사일 '24.1.4. 기준)

- 이동식 사다리는 작업 전 이상 유무를 확인한 후 사용하여야 하나, 동료근로자 면담 시 아웃트리거 고정 장치, 사다리 미끄럼 방지 장치 상태 등을 점검하는 절차는 생략한 것으로 확인됨.
- 재해 조사('24.1.4.) 당시 점검 결과 아웃트리거 4개가 설치되어 있으나 2개는 불량으로 고정되지 않고, 사다리 하단 일부가 휘어짐.

※ 재해 발생 전 점검을 실시하지 않아 손상 시점은 확인할 수 없고, 재해에 의한 충격으로 손상되었을 가능성도 있음.

| 구분 | 조사 및 확인 내용 | 타당성 |
|---|---|---|
| 1. 기인물 | <ul style="list-style-type: none"> <li>- 사다리 높이 약 2.7m</li> <li>- 사다리 디딤대 폭 약 0.4m, 간격 약 0.3m</li> <li>- 설치된 아웃트리거 4개 중 2개 고정 불량</li> <li>- 사다리 하단 휘어짐으로 균형 불량<br/>(아웃트리거, 하단 휘어짐은 손상 시점 확인 불가)</li> </ul> | - |

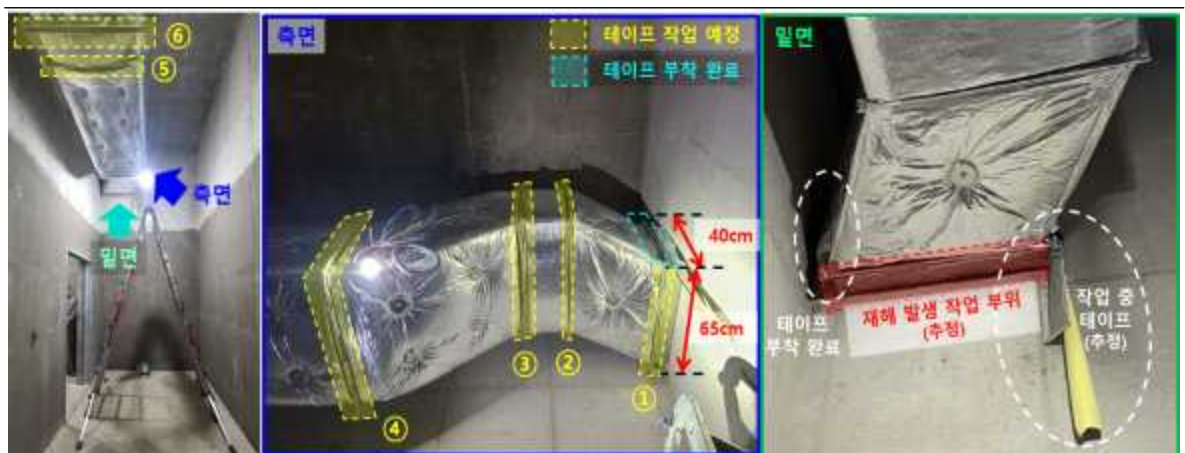
제연덕트 이음부 마감 작업 현황(알루미늄 점착 테이프 부착)

○ (작업 현황) 재해 발생 위치인 4~5호 세대 제연덕트의 이음부는 6개이나 벽면과 가장 인접한 구간(하기 사진①)만 테이프가 일부 부착되어 있으며,

- 해당 부위는 4면 중 3면만 테이프가 부착되어 있어 재해자가 덕트 밑면에 테이프를 부착하던 중 재해가 발생한 것으로 추정됨.

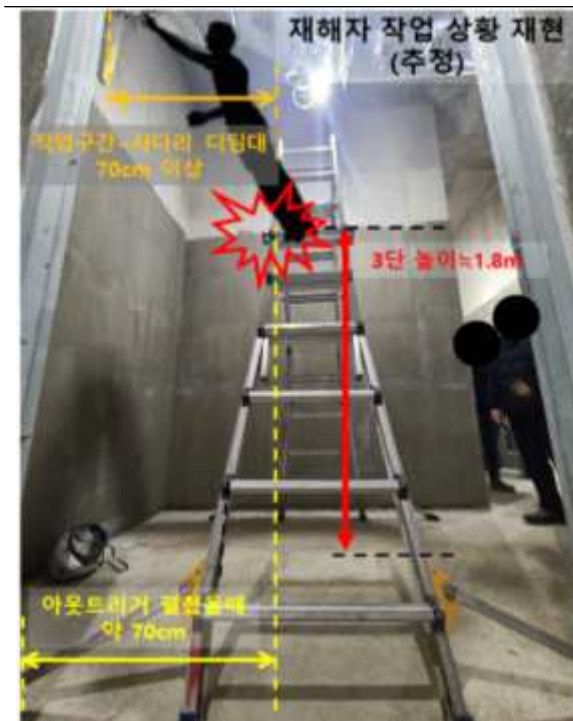
제연덕트 테이프 작업 (추정)

- (재해 발생 경로) 재해자가 사용한 이동식 사다리는 아웃트리거가 펼쳐진 상태로 설치하는 경우 디딤대 끝에서부터 작업구간까지 거리가 최소 70cm이며 성인 남성 평균 팔길이가 59cm(손끝까지 77cm, 출처:인체치수조사보고서)인 점을 고려하면,
- 재해자가 이동식 사다리 디딤대(3단)에 올라서서 작업구간 방향으로 몸을 기울이던 중 이동식 사다리의 전도와 함께 떨어졌을 가능성이 있음.

- 근로자가 떨어질 위험이 있는 작업 시 안전 난간 등이 설치되어 있는 안전한 작업발판을 사용하게 하고, 높이 2m 이상의 고소 작업 시 근로자에게 안전대를 착용하게 하는 등 떨어짐 방지 조치하여야 함.

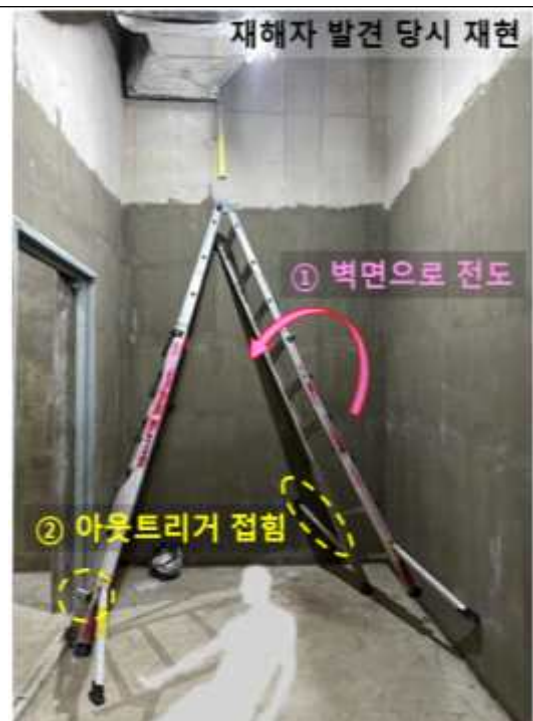
재해자 발견 당시 재현

※ 재해자가 사용한 이동식 사다리는 재해자를 구조하기 위해 이동한 후, 재해조사를 위해 동료근로자의 진술 내용을 기준으로 재현한 것으로 정확한 위치 및 설치 상태 등은 알 수 없음.

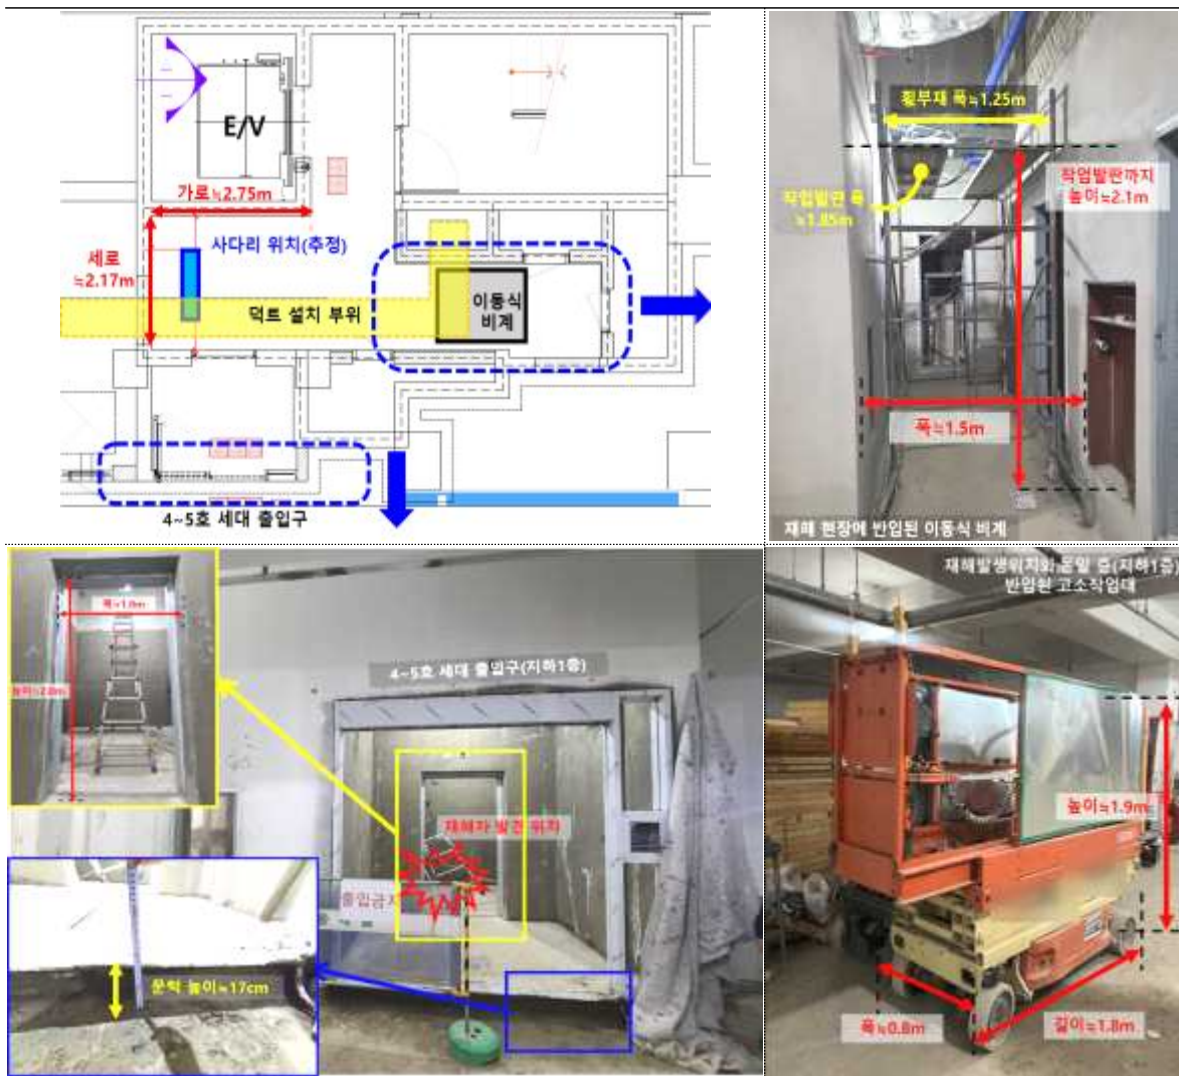
재해발생위치

- (작업발판 선정) 재해 발생 작업은 근로자가 떨어질 위험이 있는 고소작업 (작업 위치≒3.6m)으로 안전난간이 설치된 작업발판을 설치하는 등 떨어짐 방지조치를 하여야 하나,
- 안전대를 착용하지 않은 재해자가 안전난간이 없는 이동식 사다리를 작업 발판으로 사용하여 떨어짐 방지 조치가 없는 상태에서 작업을 수행함.
  - 동료근로자 면담 시 재해 발생 위치는 고소작업대, 이동식 비계를 사용하기 어려운 장소로 이동식 사다리를 작업발판으로 사용하였다고 답변함.

① **고소작업대 검토:** 현장에서 사용 중인 고소작업대(폭\*높이≒0.9m\*1.9m)는 재해 발생 위치 출입구(폭\*높이≒1m\*2m), 문턱(높이≒17cm) 등을 고려하면 반입 및 사용이 어려움.

② **이동식 비계 검토:** 이동식 비계(가로\*세로≒1.8m\*1.25m, 안전난간 설치 시 높이≒2.6m)를 사용하는 경우 해당 위치(가로\*세로≒2.75m\*2.17m, 덕트 하단까지 높이≒3.6m)에서 제연덕트(높이≒0.4m, 폭≒0.65m) 설치 작업이 어려움.

③ **통로 확보:** 재해발생위치가 E/V홀 출입구와 인접하여 근로자의 통행이 많음.

※ 재해발생현장에는 이동식 비계, 고소작업대가 있었으나 해당 설비는 타 업체 소유로 확인됨.

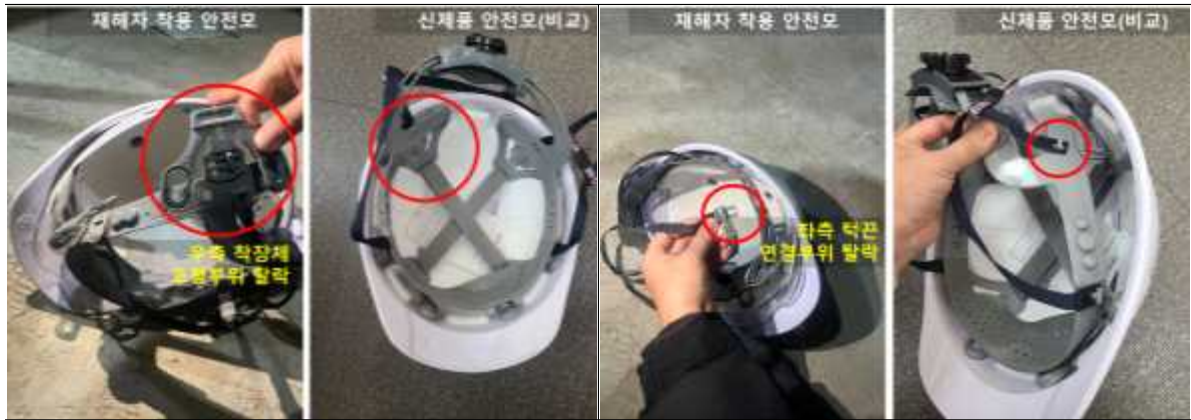
재해자가 착용한 안전모 상태(재해 조사일 '24.1.4. 기준)

- 동료근로자 면담 내용을 고려하면 재해자는 안전모 및 안전화는 착용하였으나, 안전대는 착용하지 않은 것으로 추정됨.
- 재해자가 착용한 안전모는 내부 착장체\* 및 턱끈 등이 손상된 상태로 발견되었으며, 손상부위는 재해자가 떨어질 때 발생한 충격으로 파손되었을 가능성이 있음.
- \* 착장체란 머리받침끈, 머리고정대 및 머리받침고리로 구성되어 안전모 머리부위에 고정시켜주며 안전모에 충격이 가해졌을 때 착용자의 머리 부위에 전해지는 충격을 완화시켜주는 기능을 갖는 부품을 말함.(출처: 보호구 안전인증 고시, 고용노동부)

- ※ (유한)상신설비는 소속 정규직 근로자에게는 개인보호구를 지급하였으나 일용직 근로자인 재해자 등에게는 별도로 지급한 이력을 확인할 수 없었으며, 재해자는 기존 건설 현장에서 지급 받은 안전모를 사용한 것으로 확인됨.
