# 재해원인조사 의견서

한국 산업 안전 보건공단

# 재해조사 의견서

| 발생형태 | 전기 화상 | 기인물 | 몰드변압기 |
|---|---|---|---|
| <p>○ 2024년 1월 8일(월) 8시 25분경</p> <p>○ 충남 서천군 소재 식품공장 증축동 지상 3층 전기실에서</p> <p>○ ㈜아이앤큐이엔지 소속 재해자(남, 62세, 전기공)가</p> <p>○ 전원을 차단하지 않은 수변전 설비(몰드변압기*) 부근에서 작업하던 중</p> <p>○ 특고압(22.9kV) 충전부에서 발생한 아크(Arc)에 의해 전기 화상으로 병원에서 치료 중</p> <p>2024년 1월 9일(화)에 화상쇼크 및 심부전 의증으로 사망한 재해임.</p> | | | |

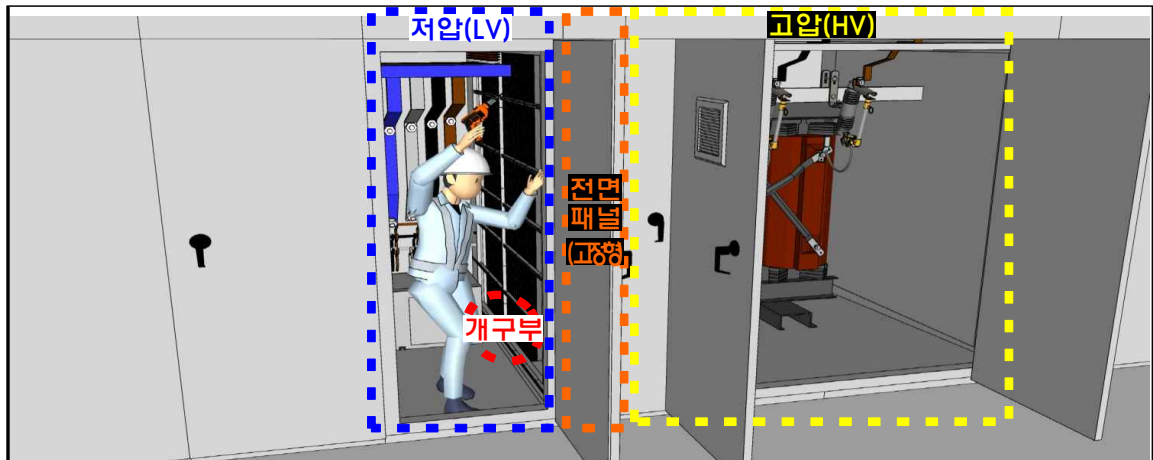
1. 저압 수배전반(LV-N1)을 개방하여 전면패널의 좌측 고정볼트 해체

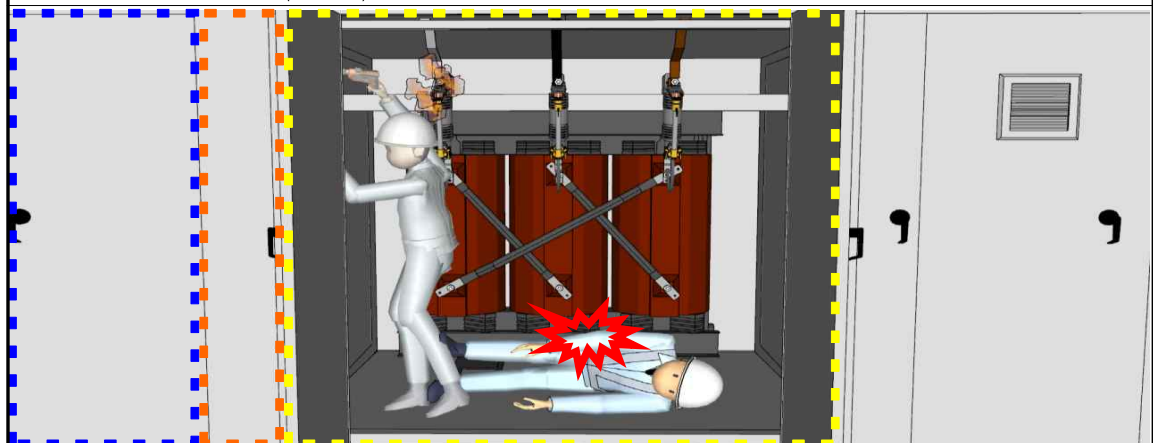
[그림1] 재해발생상황도

2. 고압 수배전반(TR-N1\))을 개방하여 전면패널의 우측 고정볼트 해체 중 특고압(22.9kV) 충전부에서 발생한 아크(Arc)에 의해 전기 화상(30%)을 입음

- 활선 또는 활선 근접작업은 아주 위험하기 때문에 원칙적으로 금하고 먼저 정전작업의 가능 여부를 확인하고 적절한 방호조치를 실시하여야 함.
- 작업 시작 전 해당 전로의 차단 및 전로 차단 절차를 준수하고 전로가 완전히 정전되었는지 확인한 후 안전하게 작업을 수행할 수 있도록 함.

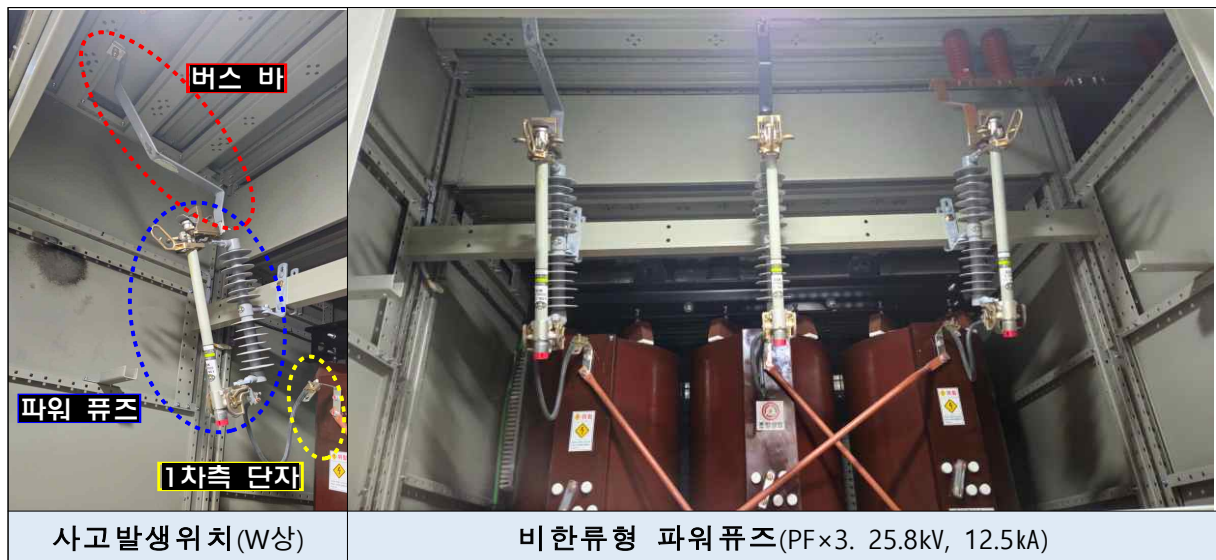
[사진 1] 몰드변압기 1차측 단선형태

- 사고 몰드변압기는 각 상의 1차측 단자마다 보호장치인 파워퓨즈\*가 돌출 설치되어 있으며 이 파워퓨즈는 특고압 전류가 흐르는 버스 바\*\*와 연결되어 있음.

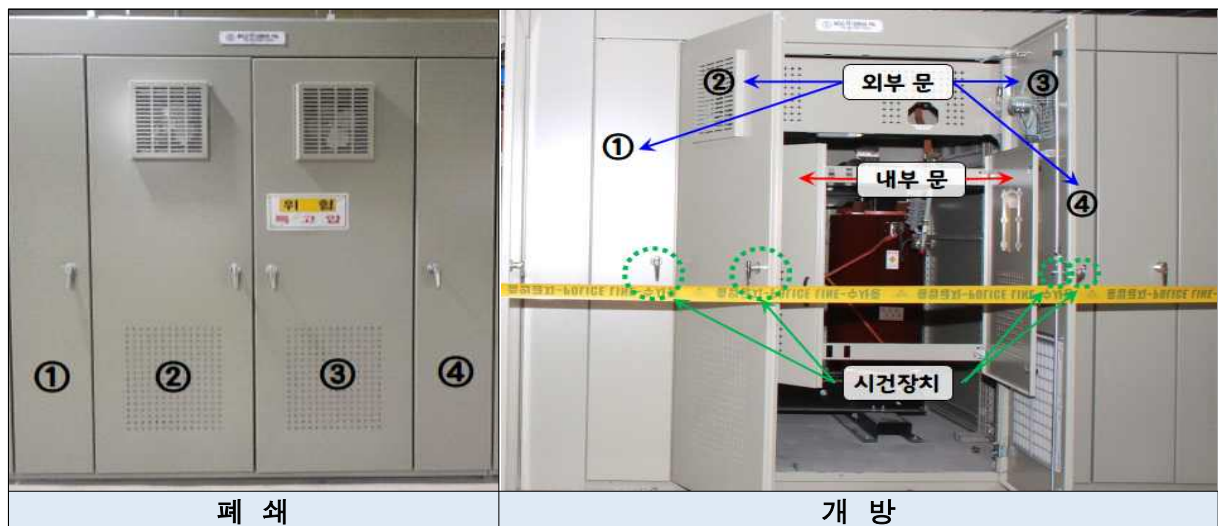
[사진3] TR-N1 패널 구조

○ **【고압 수배전반(TR-N1)】** 폐쇄형 외함 구조로 이중문이 설치되어 있으며 외부 문에 시건장치가 설치되어 있어 전용열쇠를 사용하여야 개방되는 구조임.

- 큐비클 형태로 치수는 가로 2,400mm, 세로 2,500mm(내측 2,420mm), 높이 2,550mm임.
- 양측 쪽문을 포함하여 외부 문은 총 4개이고 내부 문은 중앙에만 설치됨.
- 전용열쇠는 전기실 내 모든 수배전반을 열수 있는 마스터키로 사용되었음.

※ 고압 수배전반(TR-N1) 항상 시건되어 있으나 사고당일에는 재해자에 의해 개방된 상태였음.

- 특히, 고압 수배전반의 경우 특정 관리책임자를 지정하여 지정된 관리책임자 외 어떠한 사유에 의해서도 근로자 임의로 개방할 수 없도록 엄격한 안전규정을 마련하여 준수하도록 함.

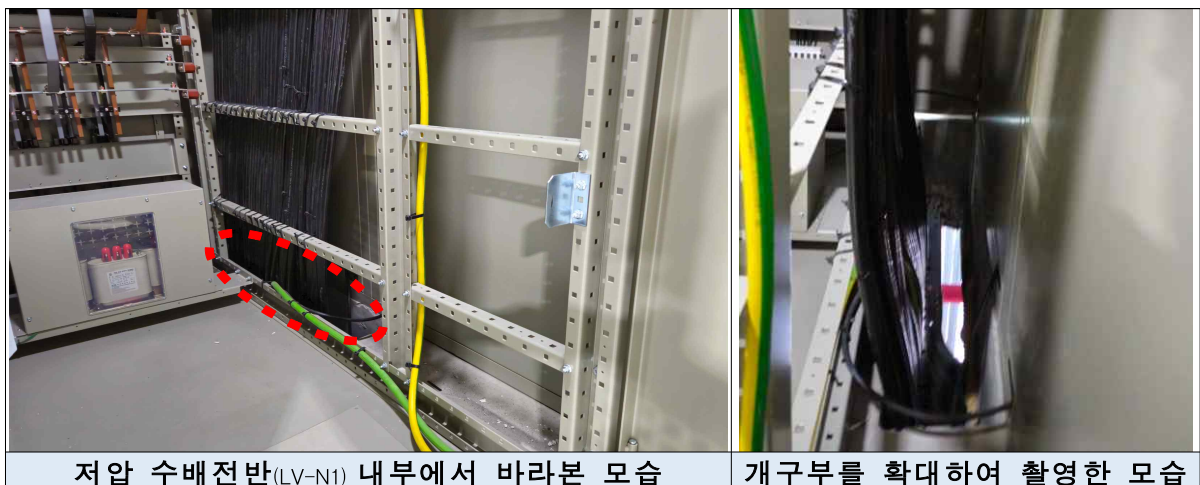
[사진4] 방화폼패드 설치위치 개구부

○ **【작업상황】** 방화폼패드 설치가 필요한 개구부의 위치는 좌측 저압 수배전반 (LV-N1)과 우측 고압 수배전반(TR-N1) 사이로 전면부에 설치된 고정형 패널 (폭 300×높이 2550mm)을 해체하여 작업공간을 확보하려 하였음.

- 개구부의 우측은 고압 수배전반(TR-N1) 패널로 막혀 있었고 개구부의 좌측은 저압 수배전반(LV-N1)의 철재앵글과 인출된 케이블에 의해 작업간섭이 생김.

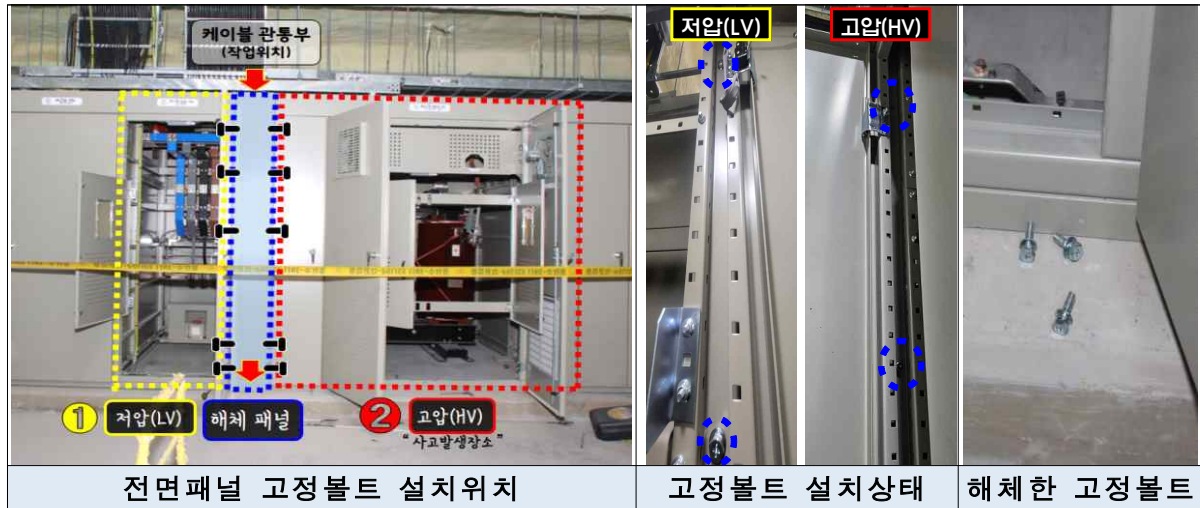
[사진5] 전면패널 고정볼트

- 고정형 전면패널을 해체하기 위해서는 양측 수배전반 개폐문의 경첩부근에 설치된 고정볼트를 모두 해체하여야 함으로 저압 및 고압 수배전반을 개방한 후 패널 내부에서 작업을 실시함.

※ ① 저압 수배전반과 연결된 고정볼트를 먼저 해체한 후 ② 고압 수배전반과 연결된 고정볼트를 하부부터 해체하여 상부에 위치한 고정볼트를 해체하던 중 사고가 발생함.

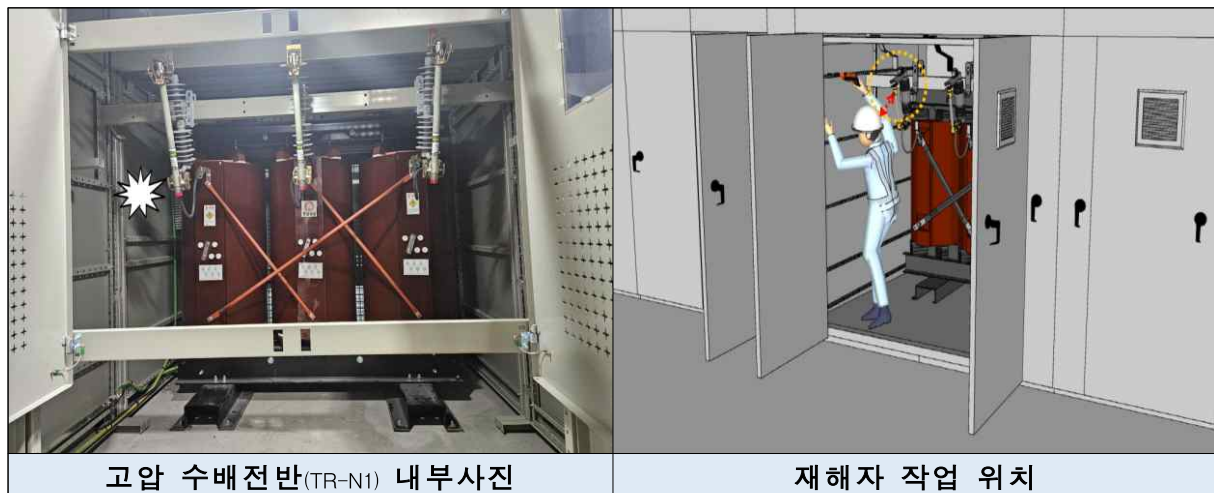
[사진6] 고압 수배전반(TR-N1) 내부 작업 모식도

○ 【작업방법】 재해자는 [사진6]과 같이 전원차단이 되지 않은 특고압(22.9kV) 충전부에 인접한 상태로 임팩트 렌치를 사용하여 고정볼트를 해체하였음.

- 신장 약 170cm인 재해자는 오른손잡이로 상부에 위치한 고정볼트(높이 약 176cm)를 해체하기 위해서는 오른쪽 팔꿈치가 어깨 위에 위치한 상태였을 것으로 판단됨.

- 재해자가 패널 내부에서 고정볼트를 해체할 경우 패널 문에서 파워퓨즈까지의 거리보다 재해자의 신체(두부 및 팔)가 노출 충전부(파워퓨즈)에 더 가까워짐에 따라 [사진6]과 같이 전기적으로 위험한 작업조건이 형성됨.

- 노출 충전부로부터 전압크기에 따른 안전 이격거리를 유지할 수 있도록 적절한 작업 공간을 확보하여 접근 한계거리 이내로 접근할 수 없도록 함.
- 전기적으로 안전한 상태가 아닌 활선 또는 활선근접작업은 적합한 훈련과 기술적 지식 및 경험을 보유한 유자격자\*로 사전 작업허가를 받은 근로자에 한해서만 수행하도록 함.

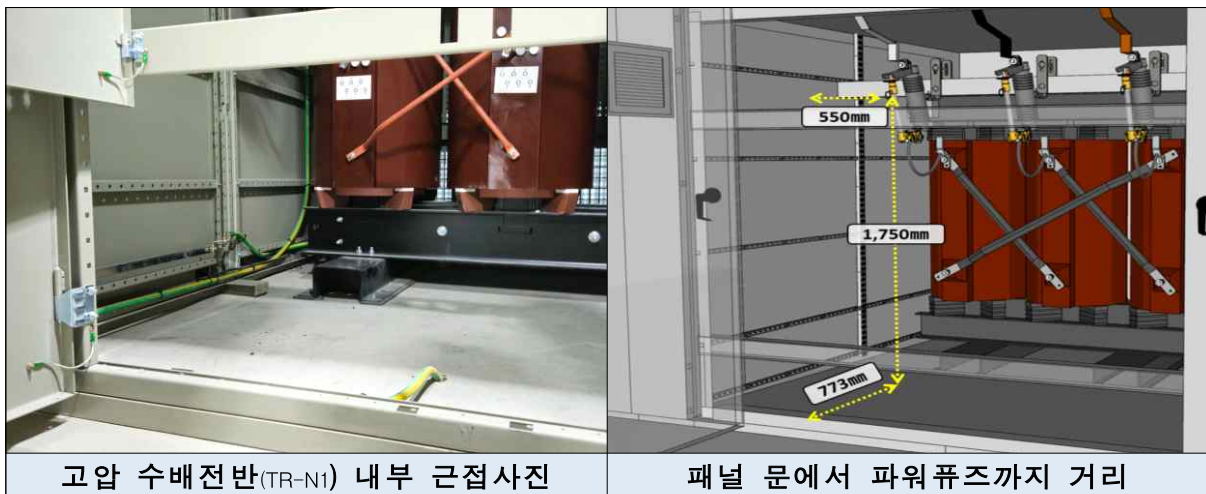
[사진7] 고압 수배전반(TR-N1) 내부

○ **【작업거리】** 전격방지를 위한 충전부와 근로자 사이 한계거리는 90cm이나, 패널 문에서 파워퓨즈까지 수평거리는 약 77.3cm로 충전부 접근한계거리 이내에 위치함.

※ 패널 문에서 몰드변압기 1차측 단자 충전부까지의 수평거리는 약 1.28m이나, 1차 측 단자와 연결된 파워퓨즈(고리위치기준)는 약 0.507m 앞쪽에 설치되어 있음.

※ 조사당시 활선상태로 감전위험이 있어 실측이 불가하여 관련도면 및 사진을 통해 계산한 수치임.

고압 수배전반(TR-N1) 내부 근접사진

패널 문에서 파워퓨즈까지 거리

※ 특고압 22.9kV 충전전로에 대한 접근 한계거리는 90cm이나 사고당시 노출 충전부로부터 작업거리는 약 77.3cm 이내였음.

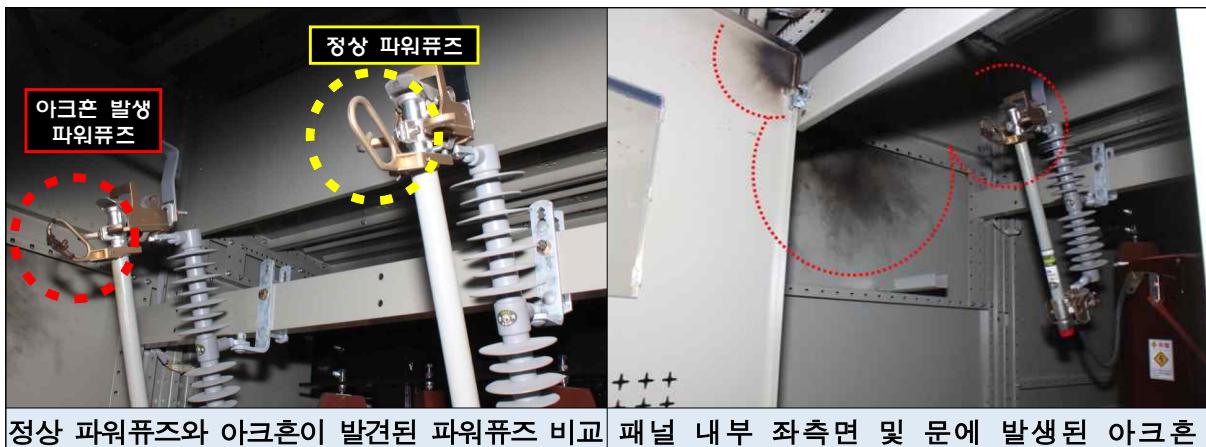
[사진8] 고압 수배전반(TR-N1) 내부 아크(Arc) 흔적

○ **【아크흔적】** 고압 수배전반(TR-N1) 내부 몰드변압기의 W상 1차 측 단자와 연결된 파워퓨즈의 고리(Latch&Pull ring)와 유사 높이(약 1.75m)의 패널 내부 좌측면 및 문에서 아크 흔을 발견함.

정상 파워퓨즈와 아크흔이 발견된 파워퓨즈 비교

패널 내부 좌측면 및 문에 발생된 아크흔

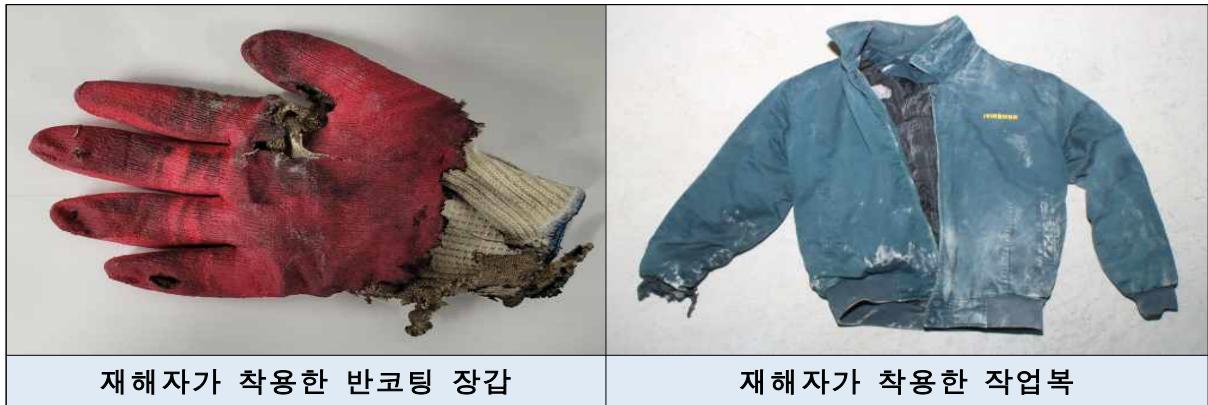
[사진9] 사고발생 이후 재해자의 장갑 및 작업복 상태

○ **【절연용 보호구 착용여부】** 사고당시 재해자는 절연용 보호구를 착용하지 않았음.

- 동료근로자(C)와의 면담에 따르면 사고당시 재해자는 현장에서 지급받은 안전모와 안전화는 착용하고 있었으나 조사당시 현장보존이 되지 않아 안전모와 안전화의 절연기능여부는 확인할 수 없었음.

- 전기 아크에 노출될 가능성이 높은 수변전 설비 부근에서 작업을 진행함에도 전기 화염에 건딜 수 있는 작업복과 절연장갑 등의 절연용 보호구를 지급하여 착용하도록 하지 않았음.

- 전기 아크에 노출될 가능성이 있는 경우 아크에 의한 화상으로부터의 보호를 위해 난연 성능을 가지거나 방염 처리된 작업복과 고무절연소매, 절연장갑 등 적절한 절연용 보호구를 지급하여 착용지도하여야 함.
