# 재해원인조사 의견서

한국 산업 안전 보건공단

## 1. 재해발생 사업장 개요

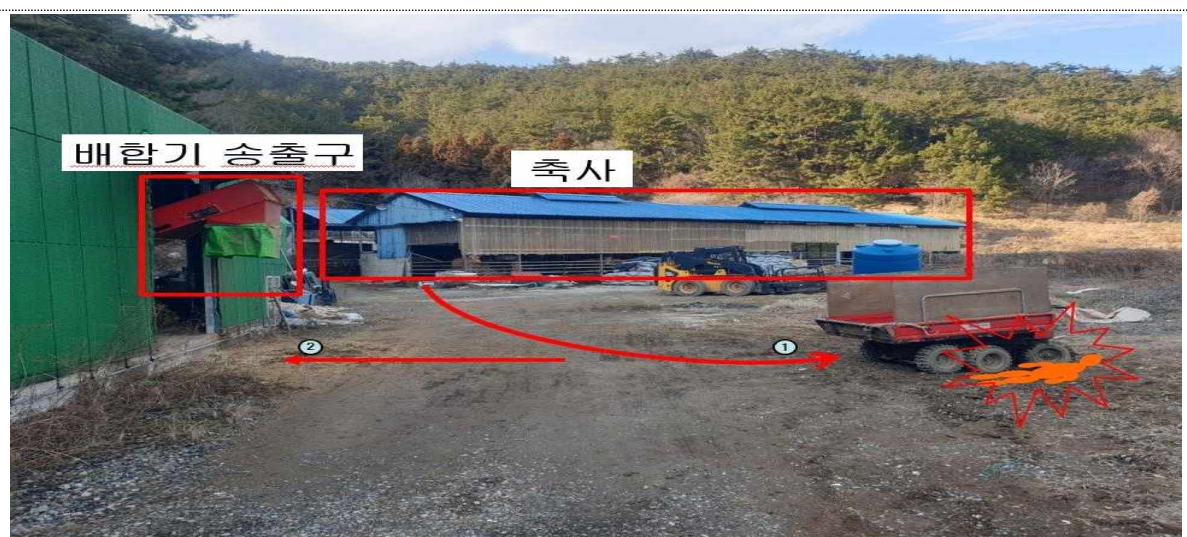
[사진 1] 재해발생 상황 및 작업경로

- **【1월 26일】 송계농장** 대표는 이틀간(27, 28일) 타지출장으로 자리를 비우게 되어 재해자에게 축사에 사료 공급 작업을 요청함.
- **【1월 27일 09:08분경】 송계농장** 대표는 재해자와 사료 공급 작업에 대한 작업지시를 유선으로 통화함.
- **【09:08 ~ 09:43분경】** 재해자는 작업준비 후, 재해발생 전까지 농업용 동력 운반차를 이용하여 축사에 3회 사료를 공급함.
- **【재해발생 09:43분경】** 재해자는 배합기에 저장된 사료를 농업용 동력 운반차에 적재하기 위해 배합기 송출구로 진입하던 중
- 후진하여 좌측으로 회전 이동하는 과정에서 돌출된 도로면(흙길)에 발이 걸려 넘어져 후진하는 농업용 동력 운반차에 깔려 사망한(추정) 재해.
- **【1월 29일 20:00경】 송계농장** 대표가 농장에 방문하여 농업용 동력 운반차에 깔린 재해자를 발견하여 119신고함.

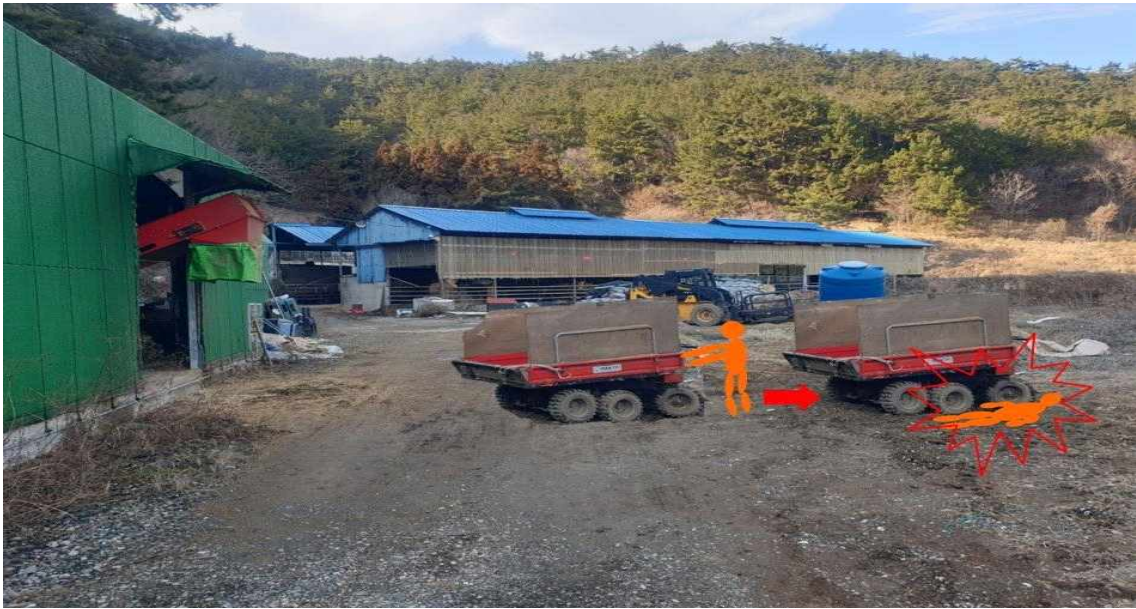
[사진 10] 재해상황도

- 농업용 동력 운반차 적재함에 사료를 적재하기 위해 후진하던 중 돌출된 바닥면에 발이 걸려 넘어져 후진하는 농업용 동력 운반차에 깔림.

- 조사·확인 내용을 종합해 볼 때, 사고의 원인은
  - ① 구동스위치가 제기능을 하지 못함에도 불구하고 농업용 동력 운반차를 사용하였으며,
  - ② 작업장의 바닥면이 패인 상태로 얼어붙어 있었으나, 재해자가 농업용 동력 운반차에 사료를 싣기 위해 후진하던 중 패여 있던 바닥에 걸려 넘어져
- 후진중인 농업용 동력 운반차에 깔려 사고가 발생한 것으로 판단됨.

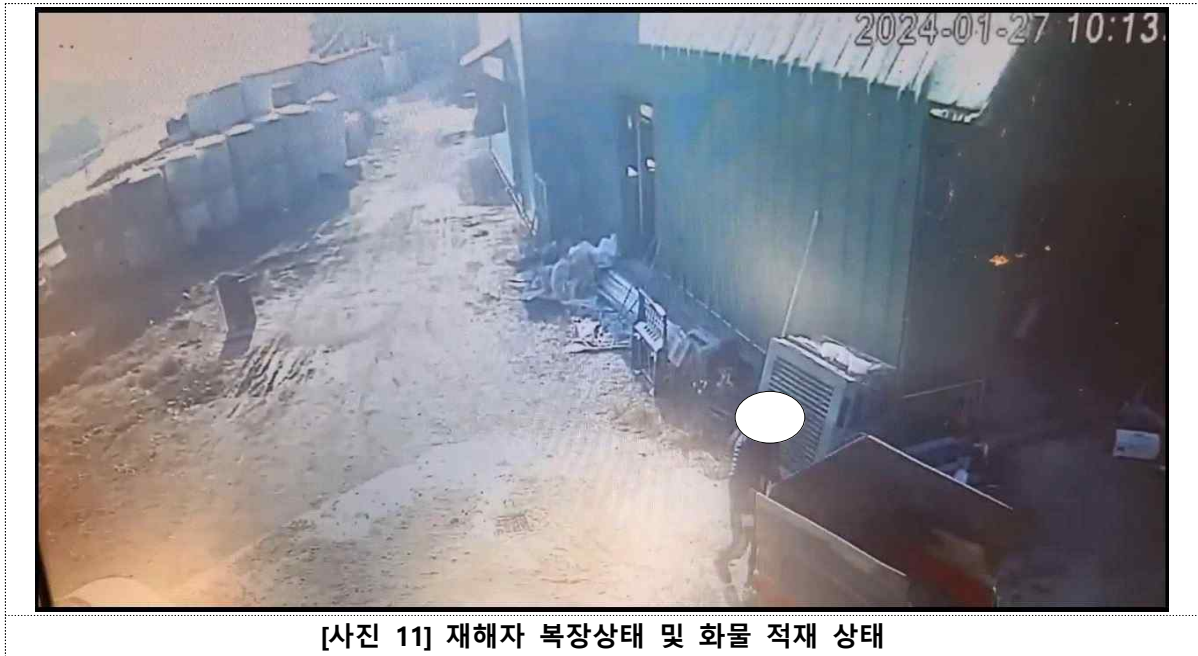
[사진 11] 재해자 복장상태 및 화물 적재 상태

- 운동화를 신고 있었으며, 신발이 벗겨질 우려는 없을 것으로 판단됨.
- 적재된 화물 없음. 따라서 과적에 따른 하중 쏠림 가능성 없음.

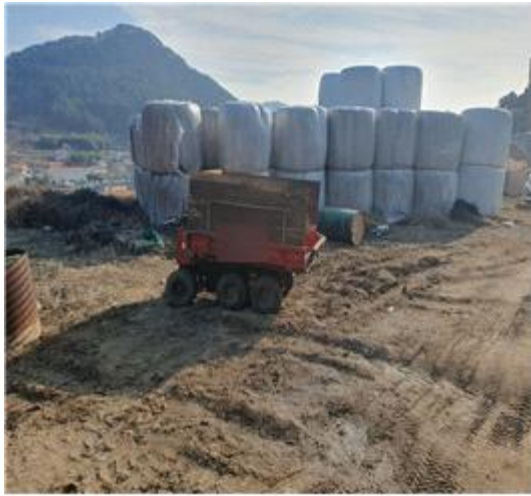
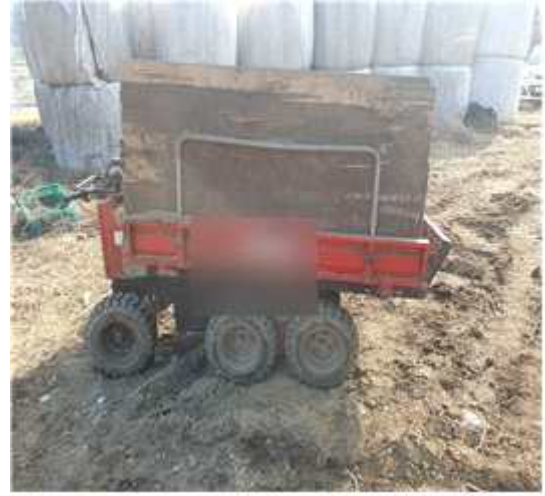
[사진 14] 1월 30일 바닥면 상태

- 사고 조사 시 바닥면은 깊게 패여 얼어 있었으며, 깊이는 약 8cm임.

- 사료 배합기 송출구 쪽의 바닥면은 비포장된 바닥으로 자동차·농업용 동력 운반차 등이 지나다니며 패여 있었으며,
- 당시 기상 상황을 고려하건대 바닥면은 패인채 얼어붙은 것으로 판단됨.

- 작업장 바닥은 보행시 걸려 넘어지거나 미끄러지지 않는 구조가 되도록 작업장 바닥면을 포장하는 등의 개선이 필요함.

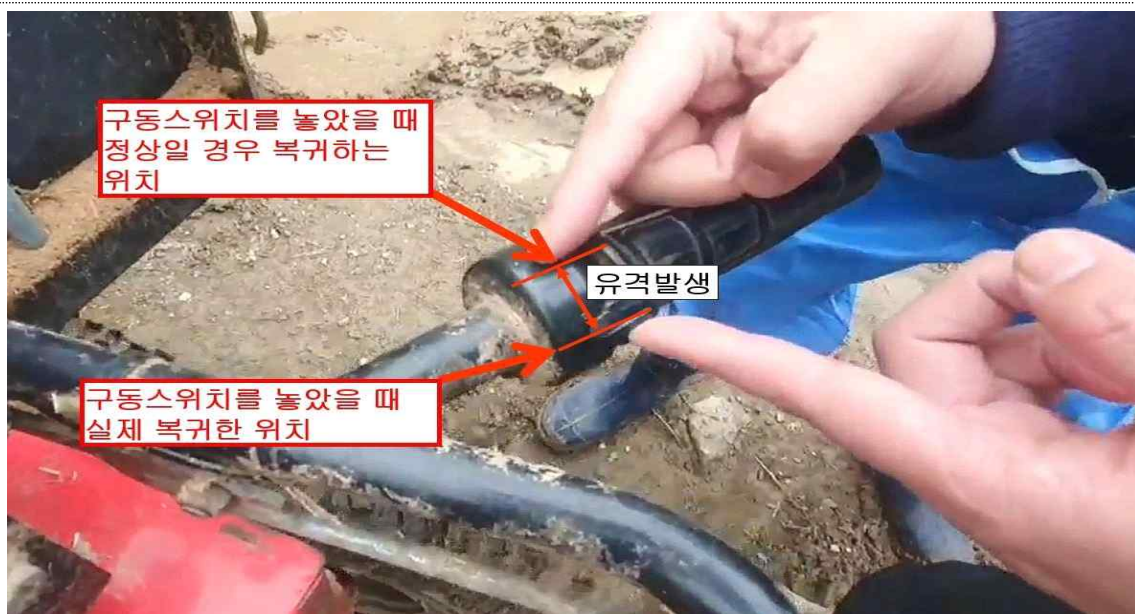
[사진 20] 구동스위치의 유격

- (전·후진 스위치) 전·후진 스위치는 후진 위치에 고정되어 있었음.

- (구동스위치) 아래로 조작시 속도가 올라가고. 구동스위치를 놓을 경우 구동스위치가 복귀해 농업용 동력 운반차가 멈추는 구조임.
- (비상정지장치) 콘트롤 박스 하부에 돌출형으로 위치하고 있으며, 작동결과 정상적으로 작동되었음.
- 실제 농업용 동력 운반차를 조작해본 결과 구동스위치에 흙·지푸라기 등의 이물질이 끼어 있고 구동스위치의 결속이 풀어져 있었음.
- 그 결과, 구동스위치를 놓아도 멈춤 위치까지 복귀하지 않았으며, 농업용 동력 운반차는 멈추지 않았음.

- 농업용 동력 운반차의 구동스위치는 손을 놓게 되면 원상복귀하여 해당 기계가 멈추어야 하나,
- 사고 당시 사용한 농업용 동력 운반차의 구동스위치는 손을 놓았음에도 불구하고 원위치로 복귀하지 않아 오동작에 의한 위험요인 있음.
- 또한, 작업장의 바닥면이 고르지 못하였으며, 자동차·농업용 동력 운반차 등의 바퀴자국에 의해 패인 상태로 얼어 전도위험 있음.

- 농업용 동력 운반차의 농기계 안전검정 성적서를 확인한 결과, 제조 당시에는 구동스위치를 놓게되면 멈추는 구조로 제작·판매되었으나,
- 사고 당시에는 구동스위치를 놓아도 멈추지 않고 후진하였음.

- 농업용 동력 운반차의 구동스위치를 놓으면 정지되는 구조가 유지되도록 관리가 필요함.
