## 재해원인조사 의견서

한국 산업 안전 보건공단

| 발생형태 | 끼임 | 기인물 | 지게차 |
|---|---|---|---|
| <p>2024. 2. 1.(목) 10시경 주식회사 베델로지스틱스(이하 ‘베델로지스틱스’)</p> <p>사업장에서 재해자가 4.5톤 지게차로 합판밴드*(3톤)를 적재하던 중 합판과 벽 사이에 협착(끼임)되어 사망한 재해임</p> <p>* 합판 묶음에 대한 현장용어</p> | | | |

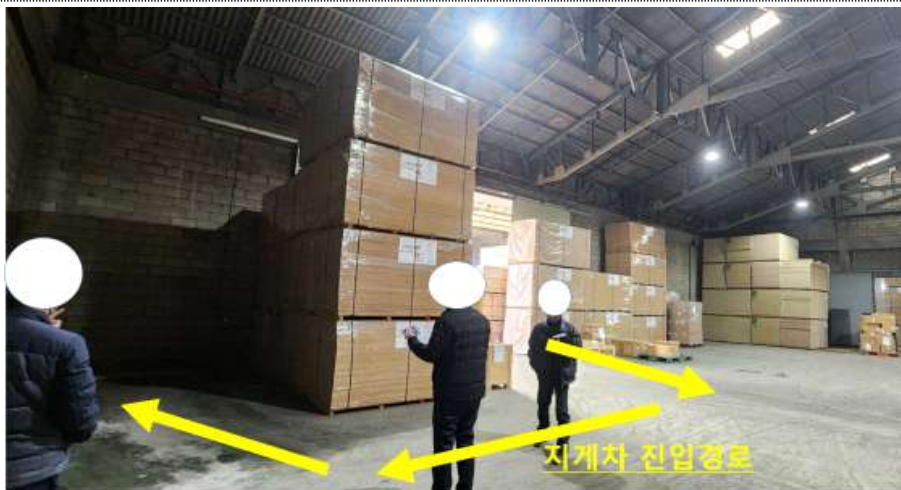
[사진 4] 지게차 진입경로

- (건물) 해당 물류창고 건물(2번 창고)은 1993년 사용 승인된 철근콘크리트, 조적조, 철골조 건물임
- (사고 위치 및 상태) 재해자의 지게차는 [사진 4]와 같은 경로로 야적장에서 2번 창고로 들어와 중앙 통로에서 우회전 하여 사고 위치로 진입함

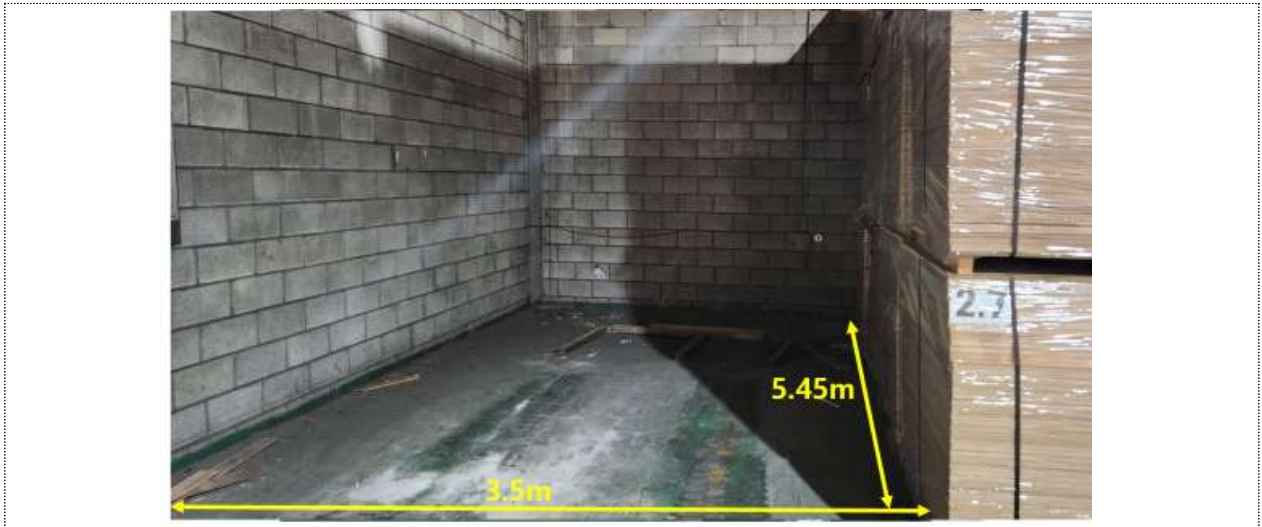
[사진 5] 작업공간 크기

- (공간 크기) 진입한 공간의 크기는 [사진 5]와 같이 폭 3.5m 길이 5.45m이며, 안쪽 및 좌측은 조적벽으로 우측은 합판 적재물로 구획됨

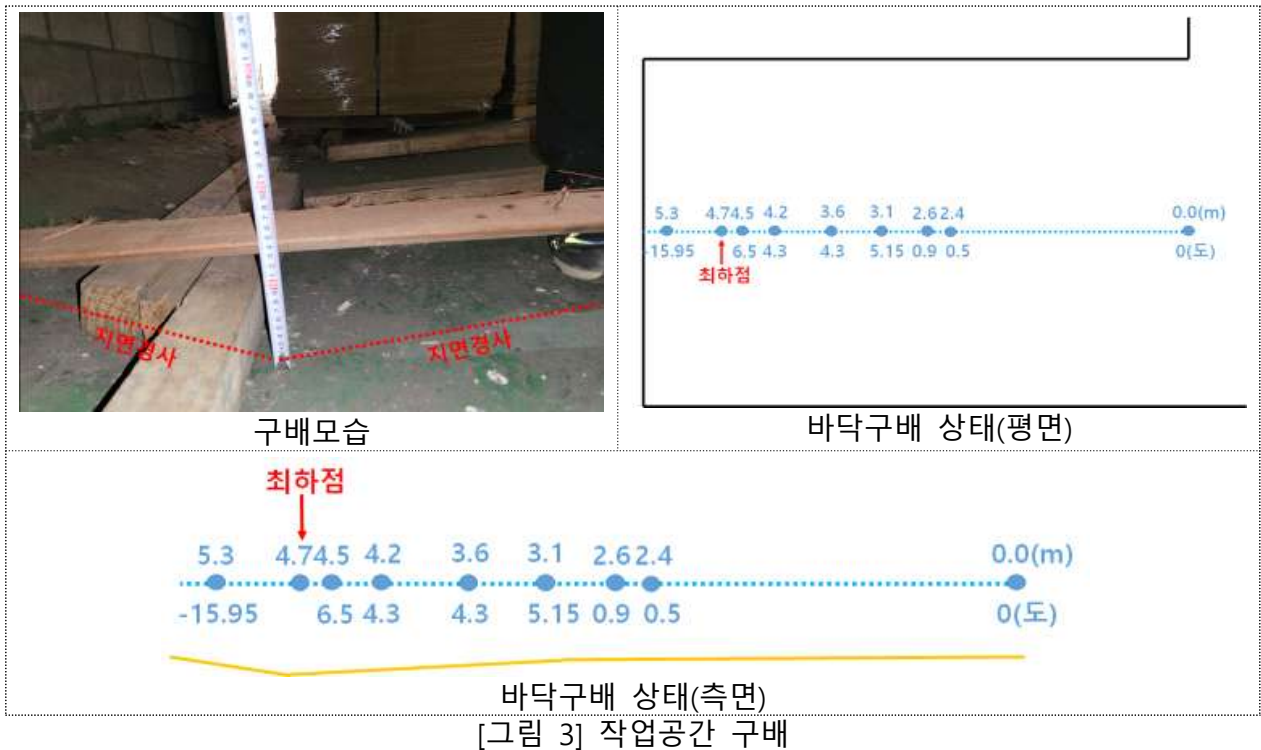
- (바닥) 작업공간 바닥은 안쪽으로 들어갈수록 급해지는 바닥 꺼짐으로 인한 구배가 있음

- 사고 발생장소와 같이 꺼짐이 발생한 장소는 운전자가 인식하지 못한 상태로 위험에 노출될 수 있기 때문에, 바닥 보강작업 등으로 평탄화 할 것
- 운전석 이탈시에는 포크를 바닥에 완전히 놓고, 주차브레이크를 걸고, 특히 경사로에서는 구동륜에 고임목을 받쳐놓는 등 미끄러짐에 의한 방지조치를 철저히 할 것

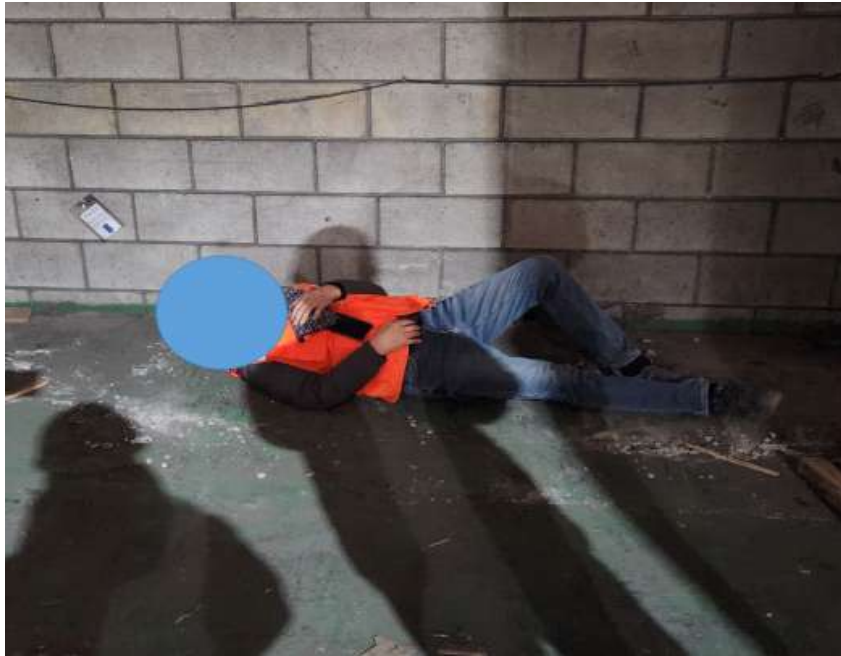
[사진 6] 재해자 발견 상태 재연

- (업무) 입고된 3톤 무게의 합판밴드를 보관장소로 이동하여 적재
- (재해 발생시간) 재해자는 09시 57분경 지게차로 적재장소(CCTV 사각지대)로 이동하는 모습이 CCTV에 관찰됨. 따라서 사고는 지게차가 적재장소로 이동한 직후 합판밴드를 내리던 중 재해가 발생한 것으로 추정됨
- (재해자 상태) 재해자는 벽과 합판밴드 사이에 끼어있는 상태로 발견됨([사진 6] 참조)
  - 재해자 최초 발견 시 외상이 관찰되지 않아 심장마비 등을 의심하였으나, 부검결과 “직장파열, 갈비뼈·골판뼈 골절 및 몸통에 외력이 작용한 압착성 질식사 추정”으로 사인이 나옴

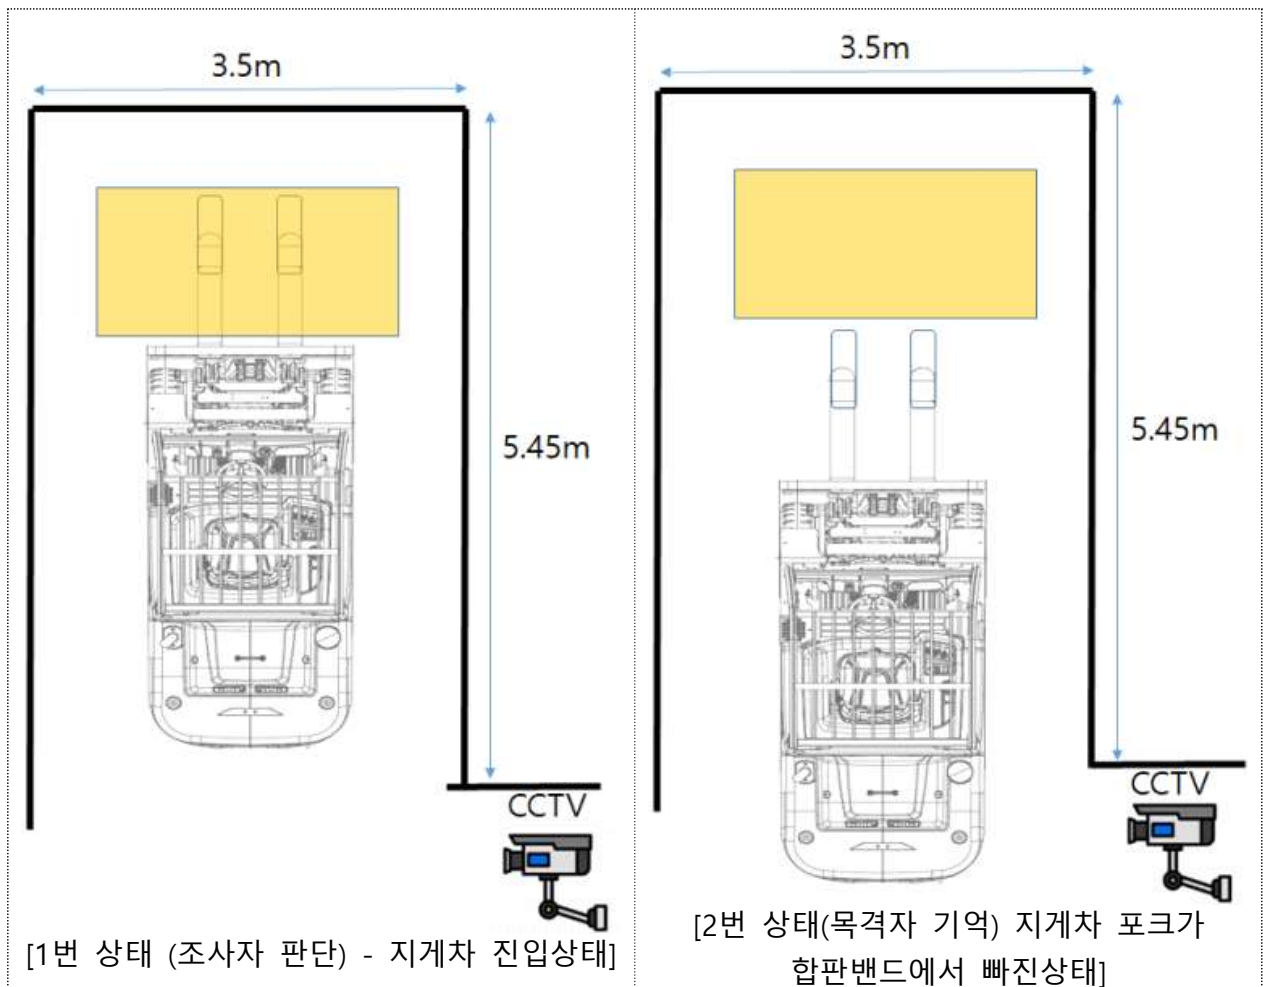
[그림 4] 지게차 상태

- ❶ 지게차 포크가 합판밴드에서 빠지려면 지게차가 뒤로 후진하여야 함.  
후진할 경우 녹화된 CCTV 화면에 지게차 뒷부분이 보여야 하는데 CCTV에는 지게차가 진입한 이 후의 모습이 관찰되지 않음

→ 동료작업자의 주장과 다르게 [그림 4]의 1번 상태와 같이 지게차 포크에 합판밴드가 실려 있었던 것으로 판단됨

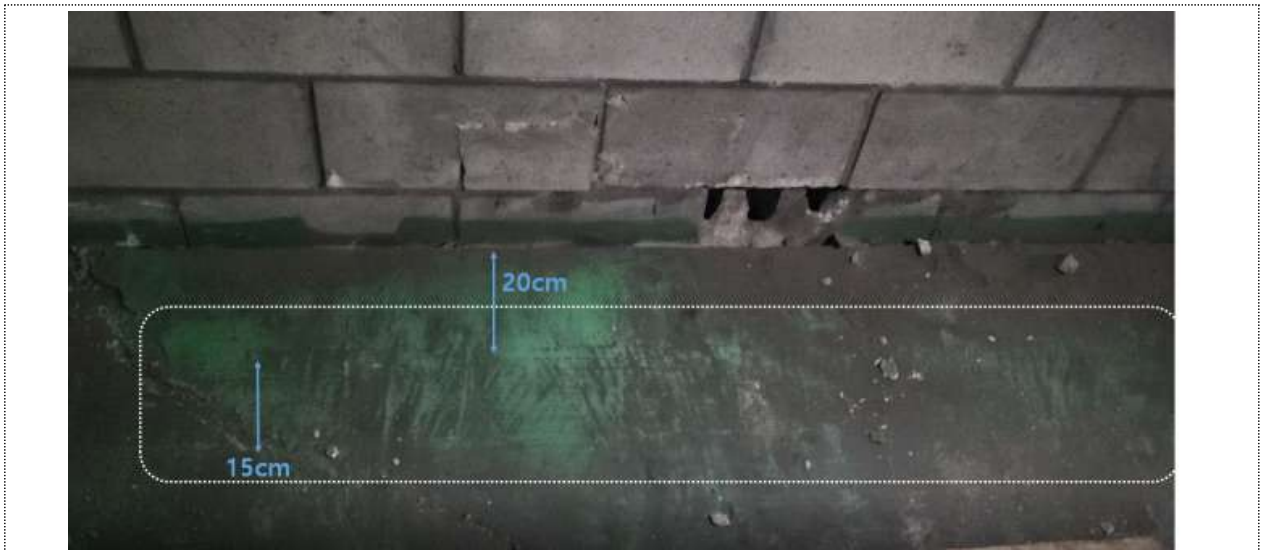
[사진 7] 바닥 접촉 흔적

- ③ 사고 장소의 바닥은 [그림 3]과 같은 형태의 구배를 가지고 있어 지게차가 밀려 내려간 후 인위적인 포크의 조정 없이도 벽 근처에서 합판의 하부가 바닥에 접할 수 있음. 현장 확인결과 벽에서 20cm 전방에 합판 하부와 바닥 간 접촉한 흔적 발견

→ 따라서 동료작업자가 지게차를 회수할 때 합판이 바닥에 완전히 놓인 것으로 인지할 수 있음

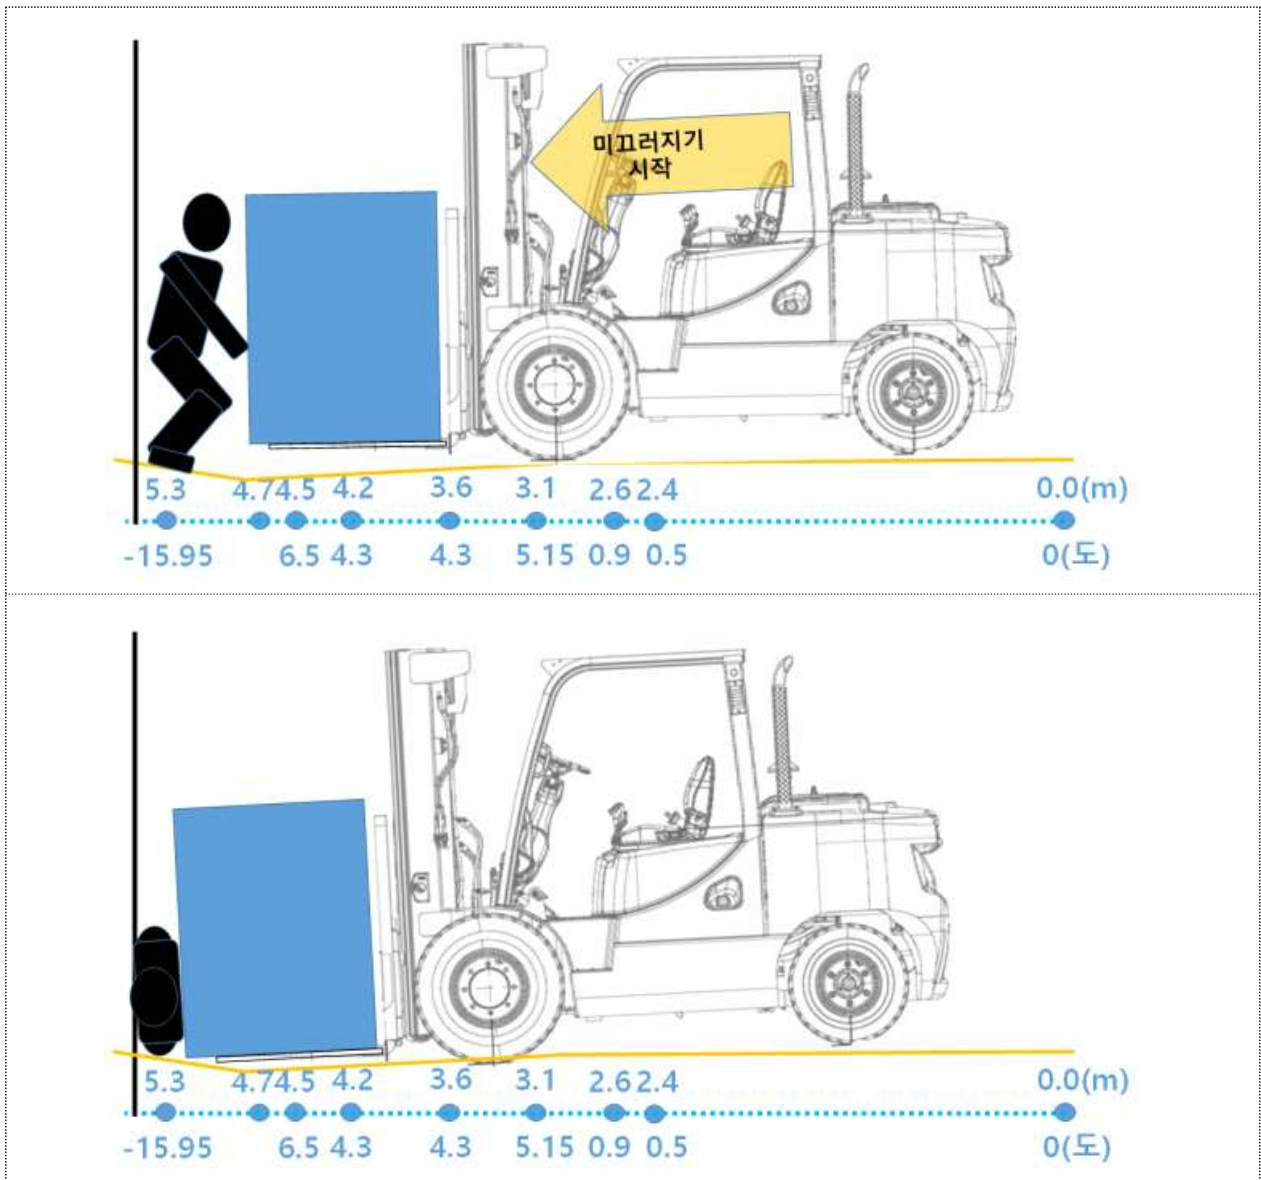
[그림 5] 추정사고 진행과정 모사

- ① 재해자가 지게차 운전석에 내려서 벽과 합판밴드 사이로 이동
- ② 재해자가 벽과 합판 밴드사이에 있는 동안 지게차가 재해자 쪽으로 움직여야 함
  - 재해자가 합판밴드를 적치하려던 장소의 바닥은 평편하지 않아, 부피가 크고 중량물인 화물을 바닥에 적치하기 위해서는 받침목 조정 등의 사유가 발생할 가능성이 높음
    - ※ 동료작업자 C은 면담 중 해당 장소에서 합판밴드를 적재하기 위해 수평이 맞지 않을 경우 운전석을 이탈하여 운전자가 받침목을 이용하여 수평을 맞추는 작업을 반복한다고 말함
  - 재해자는 사고 당시 받침목 조정 작업 등의 목적으로 지게차에서 내려 벽과 합판 밴드 사이로 이동한 것으로 추정됨
  - 바닥의 구배, 주차브레이크 상태 및 운반하는 하중 무게 때문에 지게차 포크를 올린 상태에서는 시동을 끄고 주차브레이크를 동작시키더라도 지게차가 서서히 밀려 내려가는 것이 확인됨
  - 재해자는 벽과 합판밴드 사이의 공간에서 지게차가 서서히 밀려 내려오는 것을 인지하지 못하고 작업 중 [그림 5]와 같이 벽과 합판밴드 사이에 끼인 것으로 추정됨 (최종 벽과 합판밴드 간격 약 20cm 추정)

※ 지게차가 서서히 움직이기 시작하다, 바닥의 구배가 점차 급해짐에 따라 지게차 미끄러짐 속도가 빨라짐 확인

- 재해자가 합판밴드를 적치하려했던 장소는 바닥 꺼짐으로 인해 불규칙한 구배가 발생한 장소임
- 합판밴드와 같이 부피가 크고, 중량물인 화물을 바닥에 적치하기 위한 받침목 조정 등의 목적으로 지게차 운전자가 운전석으로부터 이탈할 가능성이 높은 작업이며, 바닥의 구배로 운전석 이탈시 지게차의 미끄러질 우려가 높은 장소이나
- 지게차 포크를 지면에 내려놓지 않고 운전자가 운전석을 이탈하여 발생한 지게차 미끄러짐으로 재해가 발생함

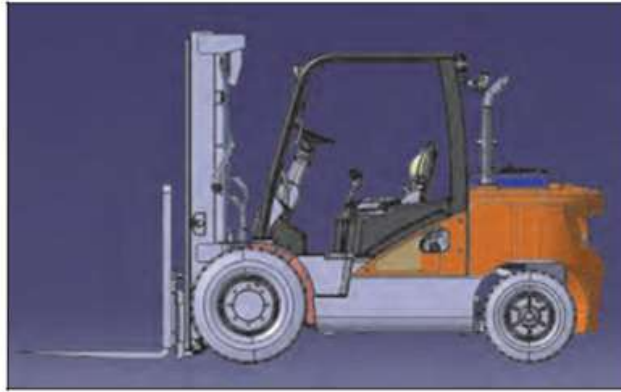
[그림 6] 제조사 취급설명서

- (올바른 주차방법(제조사 취급설명서)) 제조사의 취급설명서에서는 운전석을 떠날 경우, 포크를 내리고, 주차브레이크를 동작시키며, 경사면 주차시에는 구동륜에 썸목을 받칠 것으로 기재되어 있으나
  - 재해자는 운전석 이탈시 ①지게차 포크를 바닥에 내리지 않았고, ②경사면에 주차시하였음에도 구동륜에 썸목을 받치지 않고 운전석을 이탈하였음

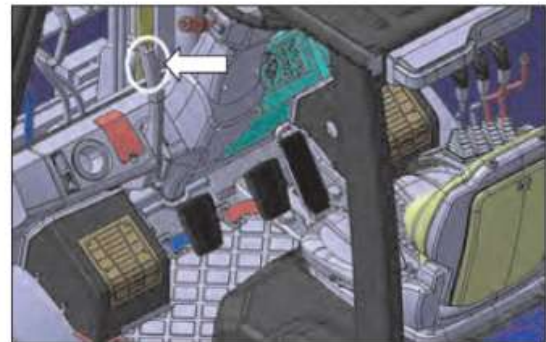
[그림 7] 주차브레이크 시험(제조사 사용설명서 발췌)

- 사고 지게차는 사고당시 기준부하대비 67%(3톤/4.5톤) 상태에서 기준 기울기 (약 8.53도)에 못 미치는 바닥 경사(최대 약4~6도)에서 정지 상태를 유지하지 못 하였음

- 지게차의 주차브레이크는 기준부하상태에서도 기울기가 100분의 15인 지면 (약 8.53도)에서 정지 상태를 유지하여야 하나,
- 사고 지게차는 사고당시 기준부하대비 67%(3톤/4.5톤) 상태에서 기준 기울기에 못 미치는 바닥 경사(최대 약4-6도)에서 정지 상태를 유지하지 못함

- 제조사 권고 주기 이상으로 주차브레이크의 제동능력을 확인하고 조정하는 등 제동능력에 대한 유지관리 철저
