## 재해원인조사 의견서

한국 산업 안전 보건공단

| | 현장명 | 오피스텔 신축공사 | | | 현장 | 서울시 서초구 | | |

| 발생형태 | 철골에 맞음 | 기인물 | 라운드슬링 |

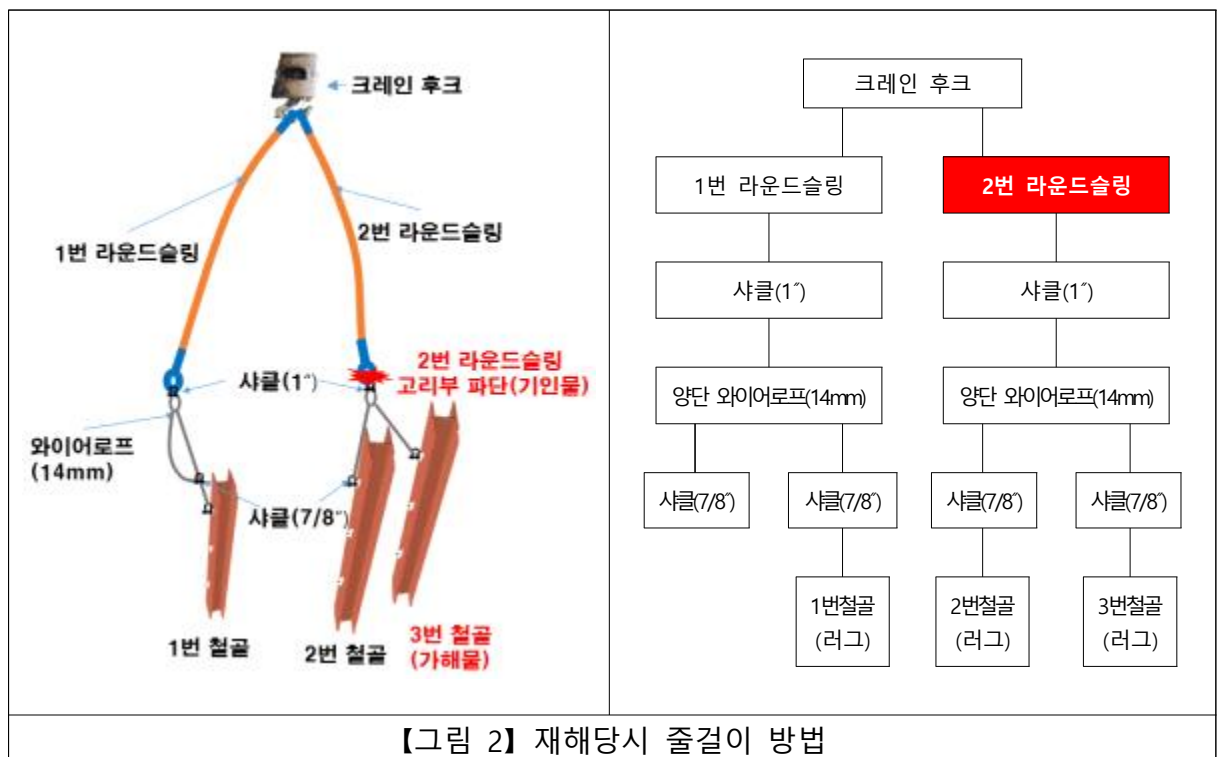
- 07:30~08:20 화물차량 상부 1~2단에 적재되어 있던 철골 약 25개 반입완료.
- 08:20경 라운드슬링 2개로 화물차량 최하단에 적재된 철골 3개를 수직으로 들어올린 후 자재인양구로 수평 이동(L≒2m)하던 중, 2번 라운드슬링 고리부가 파단되어 철골 2개(2번, 3번)가 지하 5층 굴착면 바닥으로 떨어짐.

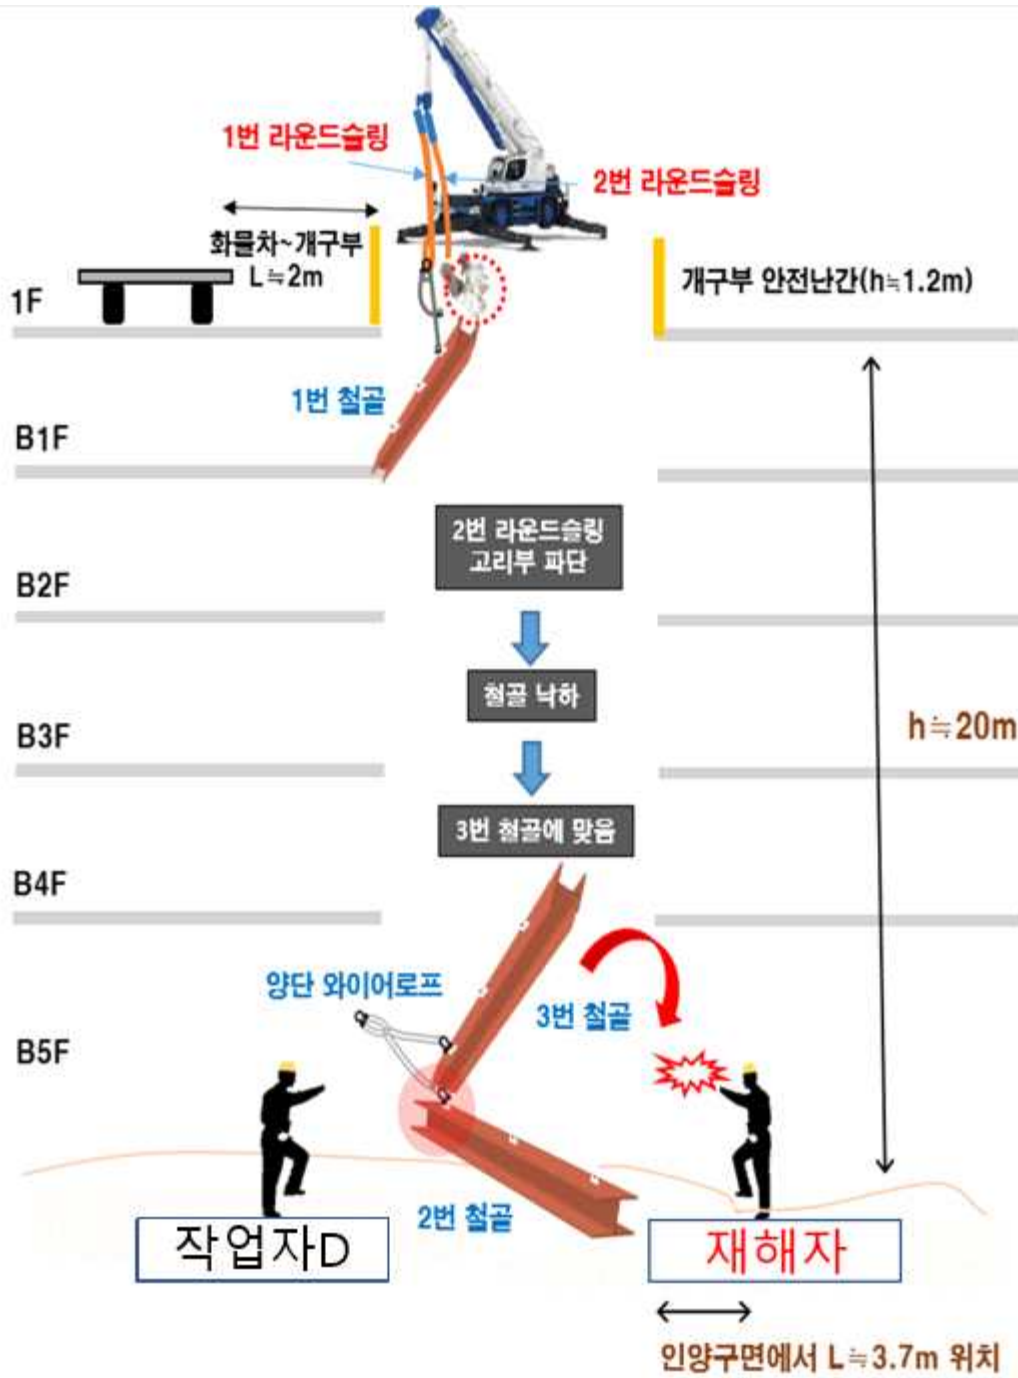
【그림 3】 재해 상황도

- 굴착면 바닥에 떨어진 철골 중 3번 철골이 자재인양구 주변에서 야적을 위해 대기하고 있던 재해자 방향으로 떨어져 재해자가 맞아 사망함.

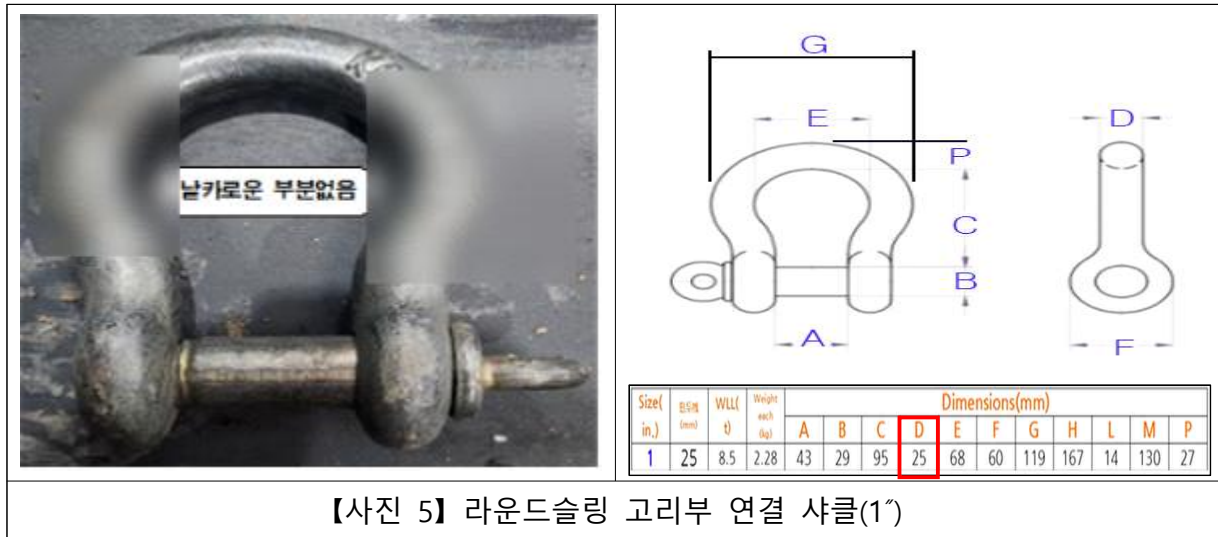
【사진 5】 라운드슬링 고리부 연결 샤클(1")

○ 라운드슬링 고리부에 체결된 샤클(1")에 의한 파단 가능성

- 라운드슬링 고리부에 체결된 샤클(1") 내측면(25mm)에 파단을 유발할 수 있는 날카로운 부분은 없으며, 파단된 라운드슬링 외 줄길이 용구 또한 특이사항 없어 샤클에 의한 파단 가능성은 없는 것으로 판단됨.

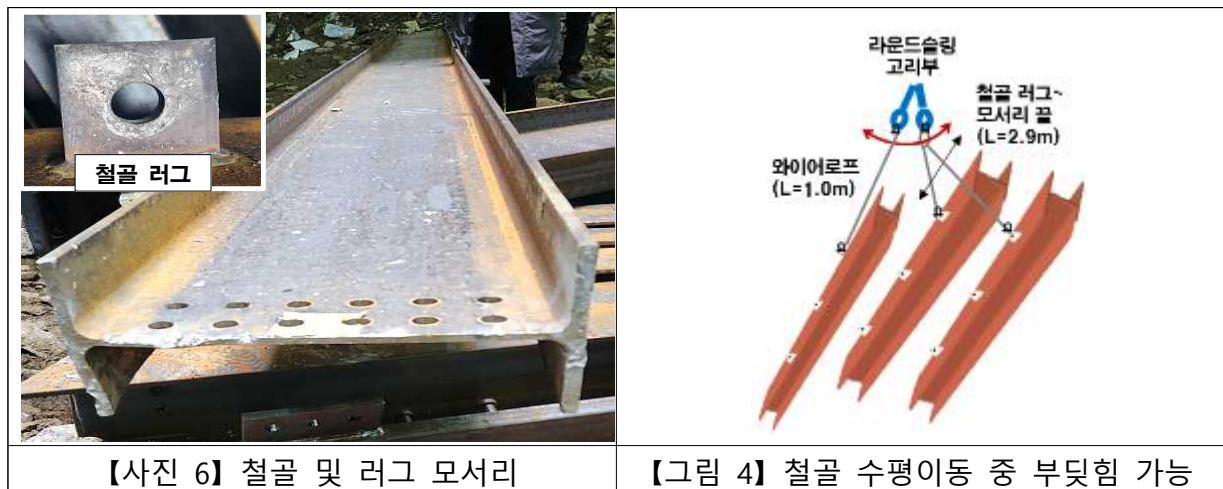
【사진 6】 철골 및 러그 모서리

- 라운드슬링의 반복적인 사용과 옥외보관 환경에 따른 심(Core) 섬유 및 외피(Cover)의 손상(구멍, 찢힘, 열화 등) 상태에서
- 화물차량에서 철골을 수평 상태에서 들어올리던 중 라운드슬링 고리가 철골 끝단 모서리, 양중용 러그 등 날카로운 부분에 손상되거나,
- 길이가 짧은 철골이 먼저 들어올려지고, 길이가 긴 철골이 나중에 들어올려지면서 철골 간 부딪힘, 화물차량 ~ 자재인양구 수평이동(L≒2m) 중 흔들림 등에 의해 라운드슬링 고리가 날카로운 부분에 손상 될 수 있을 것으로 판단됨.

- 상기와 같은 이유로 철골 모서리 등 날카로운 부분에 손상된 고리부 외측의 외피와 심이 먼저 파단되고, 이어서 내측 외피와 심은 인장력\*에 의해 파단된 것으로 추정됨.

- 날카로운 부분에 손상될 수 있는 경우 와이어로프로 교체 사용
- 사용 상황에 따라 두드러진 손상이나 결모양에 이상이 없어도 사용 기간을 정하고 기간이 지나면 폐기 후 교체
- S마크 인증 제조사 기술문서 사용기간(6개월 검사) 준수 : 옥내(3년), 옥외(2년)
- 사용 전 관리감독자, 작업지휘자에 의한 라운드슬링 결함유무 또는 기능을 점검하고 이상 발견 시 즉시 교체 후 사용

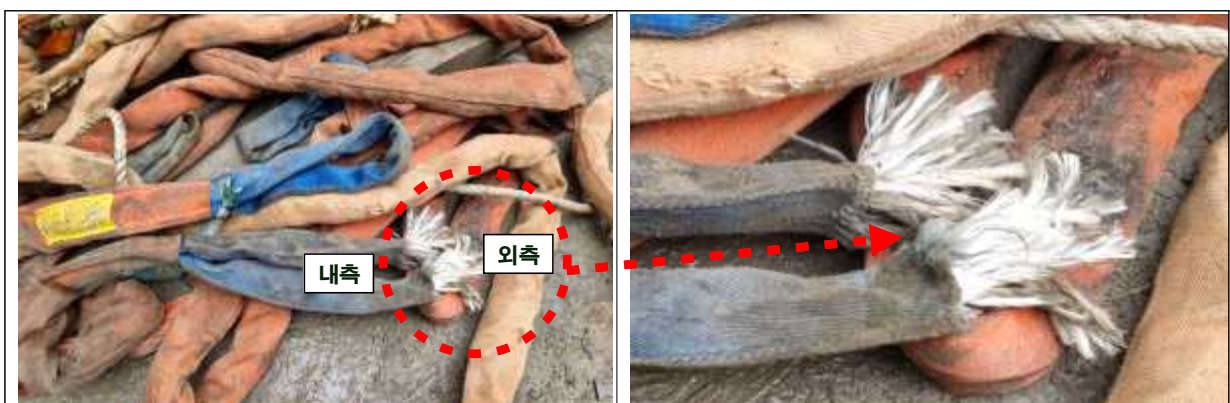
【사진 8】 라운드슬링 고리부 외피(Cover)와 심(Core) 파단상태('24.2.6 현장제공)

- 라운드슬링은 양쪽에 고리가 있는 타입(EYE & EYE)으로 철골방향 고리부 외피(Cover)와 심(Core)이 파단.
- 라운드슬링 외피에 구멍, 찢김, 보풀 등의 손상과 오염흔적이 확인되며, 반복사용에 따른 마모 및 5년 이상 사용(추정)하여 열화상태인 것으로 판단됨.

- 라운드슬링 제조년월은 2019년 1월 15일로 확인됨.
- 시기는 알 수 없으나 동료 운전원에게 인수받아 크레인 운전원(작업자D)이 사용하고 있으며, 사용대장 등은 없어 사용빈도 등은 확인할 수 없음.

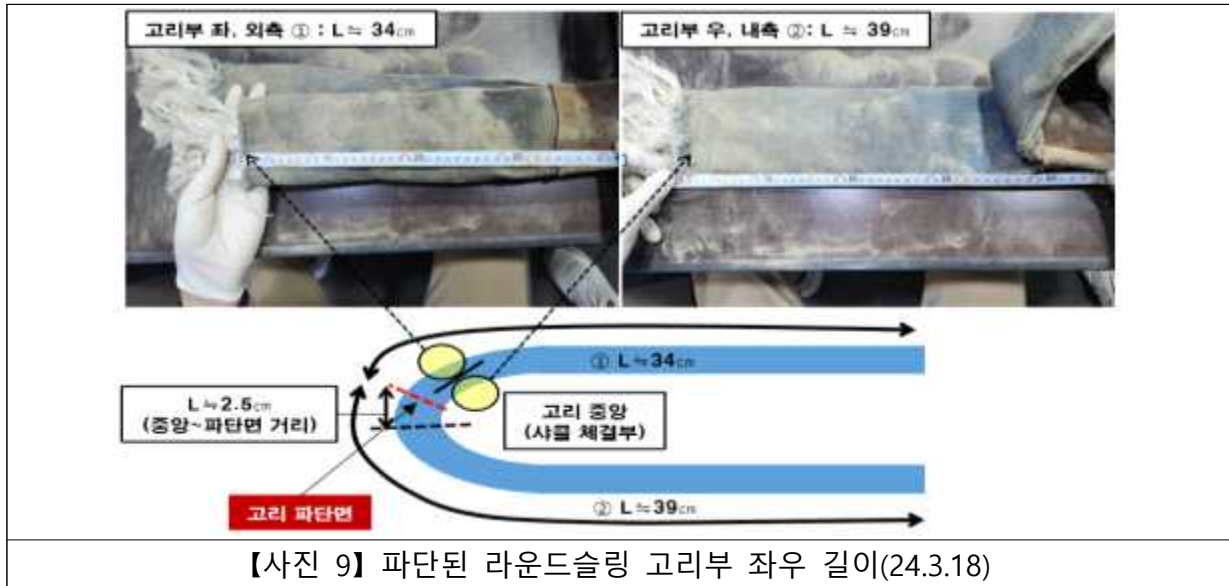
- 샤클(1")이 체결된 고리 중앙 기준 약 2.5cm 편측에서 외피와 심이 파단
- 파단된 라운드슬링 고리부 좌우 길이 : ① 34cm, ② 39cm

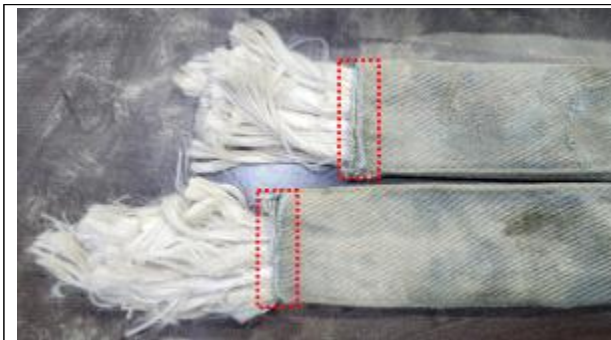
【사진 10】 라운드슬링 고리부 외측

- 라운드슬링 고리부 외측과 내측의 파단형태가 상이함.
- 외측 : 외피와 심 대부분이 매끈한 직선형태로 파단면 형성
- 내측 : 외피와 심이 인장력 등 외력에 의해 뜯겨 나간 형태의 파단면 형성
  - ↳ 외측의 외피와 심이 직선형태로 먼저 파단되고, 내측의 심과 외피가 이어서 파단된 것으로 추정됨.

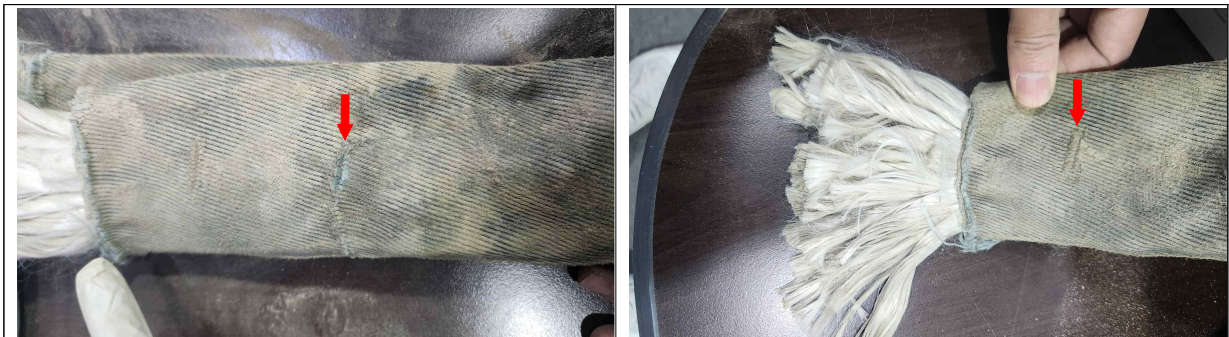
【사진 12】 라운드슬링 고리부 외측 찌힘흔적

- 현장 제공 사진(사진 8) 외 추가조사 시 찌힘 등의 흔적이 다수 확인됨.

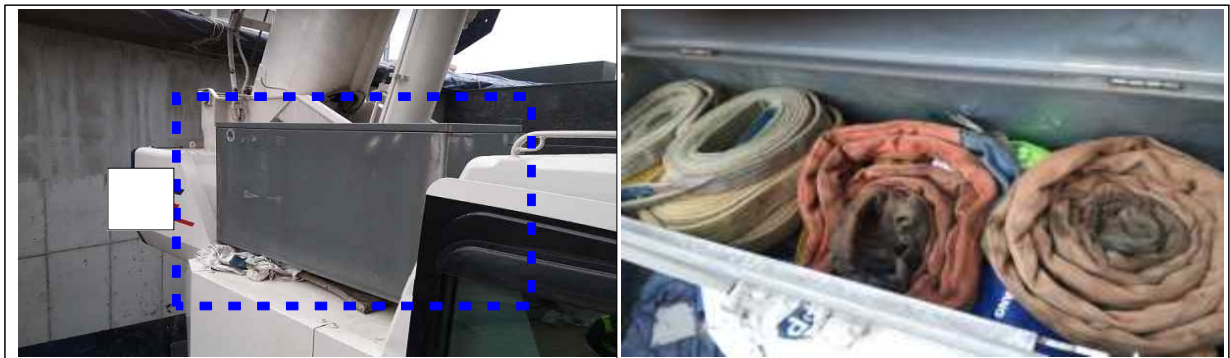
【사진 13】 이동식크레인 라운드슬링 보관 공구통

- 관리주체 및 보관 : 크레인 운전원(작업자D) 소유로 동료 운전원으로부터 인수 후 크레인 공구통에 파단된 라운드슬링과 동일제원 6개 보관 및 사용.
- 교체주기 및 점검 : 교체주기를 별도로 정한 것은 없으며, 육안점검 시 마모, 훼손정도에 따라 필요시 교체한다고 면담 시 확인함.
- 재해당일 작업 전 크레인 기사 (주)두손건설, 및 해봉산업건설(주) 관리감독자 육안점검 결과 이상이 없어 운반작업에 사용한 것으로 면담 시 확인함.

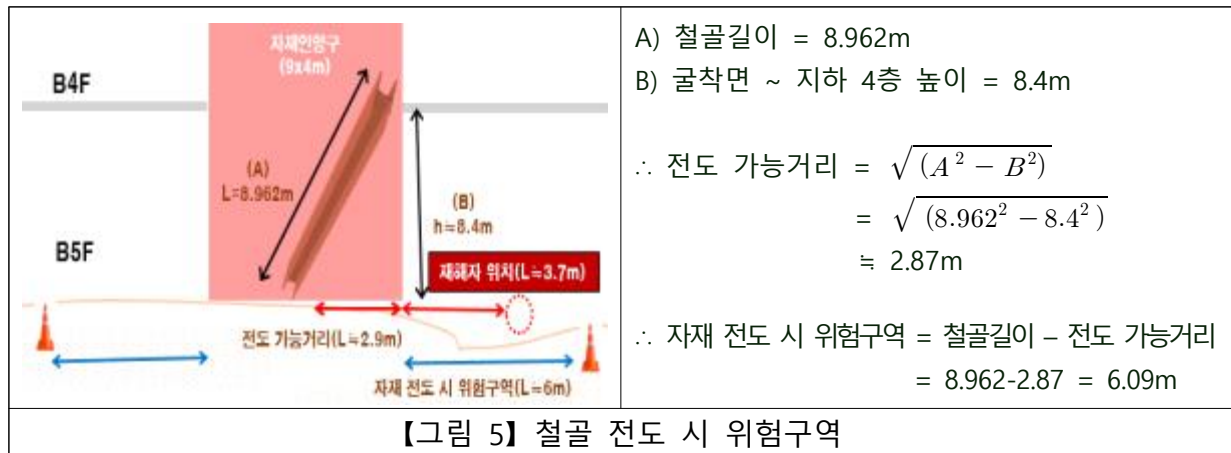
- 철골이 굴착면에 도달하기 전까지는 낙하물에 의한 위험반경 내 출입 금지구역을 설정하고 접근을 차단하여야 하나, 출입금지구역 미설정
- 철골 수직운반에 따라 전도 시 자재인양로부터 위험구역은 약 6m 정도 이나, 재해자는 자재인양구 한면에서 약 3.7m 떨어진 위치에서 작업대기

- 첩골 등 중량물 작업 시 길이, 형상, 크기 등을 고려하여 낙하물에 의한 위험반경 내 출입금지 구역을 설정하고, 지면에 근접한 상태에서 중량물에 접근하여 보조로프 이용 지면에 안착되도록 관리필요

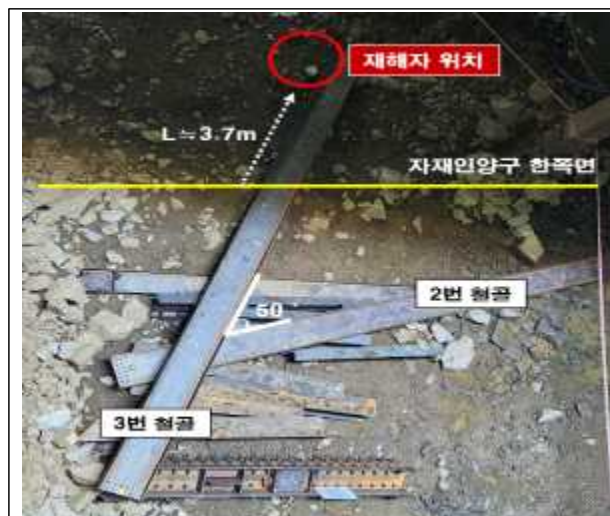
【사진 15】 자재인양구~재해자 위치

- 철골 수직 운반에 따라 전도 시 근로자가 맞을 위험이 있는 위험반경 내에서 작업 대기중에 철골에 맞음

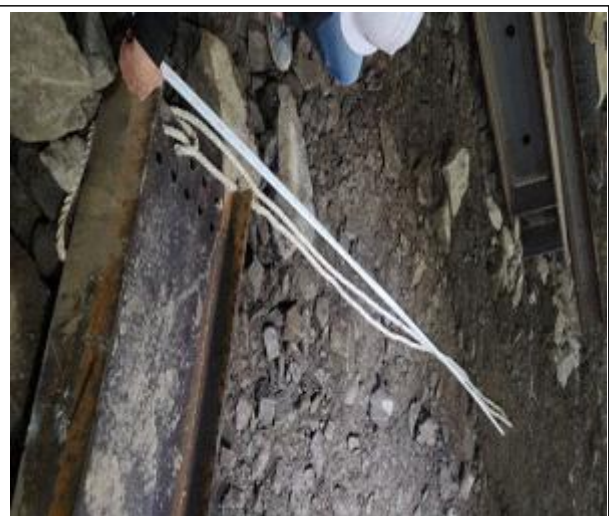
【사진 16】 2번 철골 보조로프(L≈7m)

- 각각의 부재를 하나의 보조로프로 연결하여야 하나, 지하 굴착면에 떨어진 2번 철골에만 설치
