## 재해원인조사 의견서

한국 산업 안전 보건공단

| 발생형태 | 추락 | 기인물 | 채광창 |
|---|---|---|---|
| <p>'24. 2. 7.(수), 11:00경 충남 아산시 소재 농업회사법인(주)코리아피트 사업장 내 소형창고 지붕 상부에서 피해자가 채광창을 해체하던 중 채광창이 파손되면서 높이 4.7m 아래 바닥으로 떨어져 병원으로 이송하였으나, 23:10 사망한 재해임.</p> | | | |

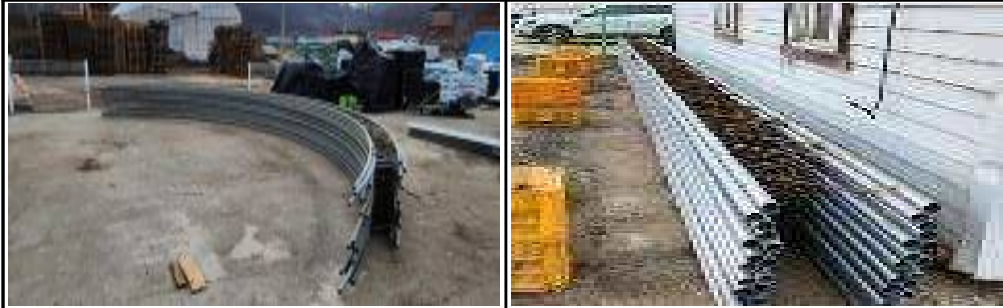
[사진3] 피해자가 용접한 구조물

- 1월 31일부터 2월 3일까지 (주)코리아피트에서 피해자를 일용직 형태로 고용하여 가설건축물의 철구조물을 용접·제작함.

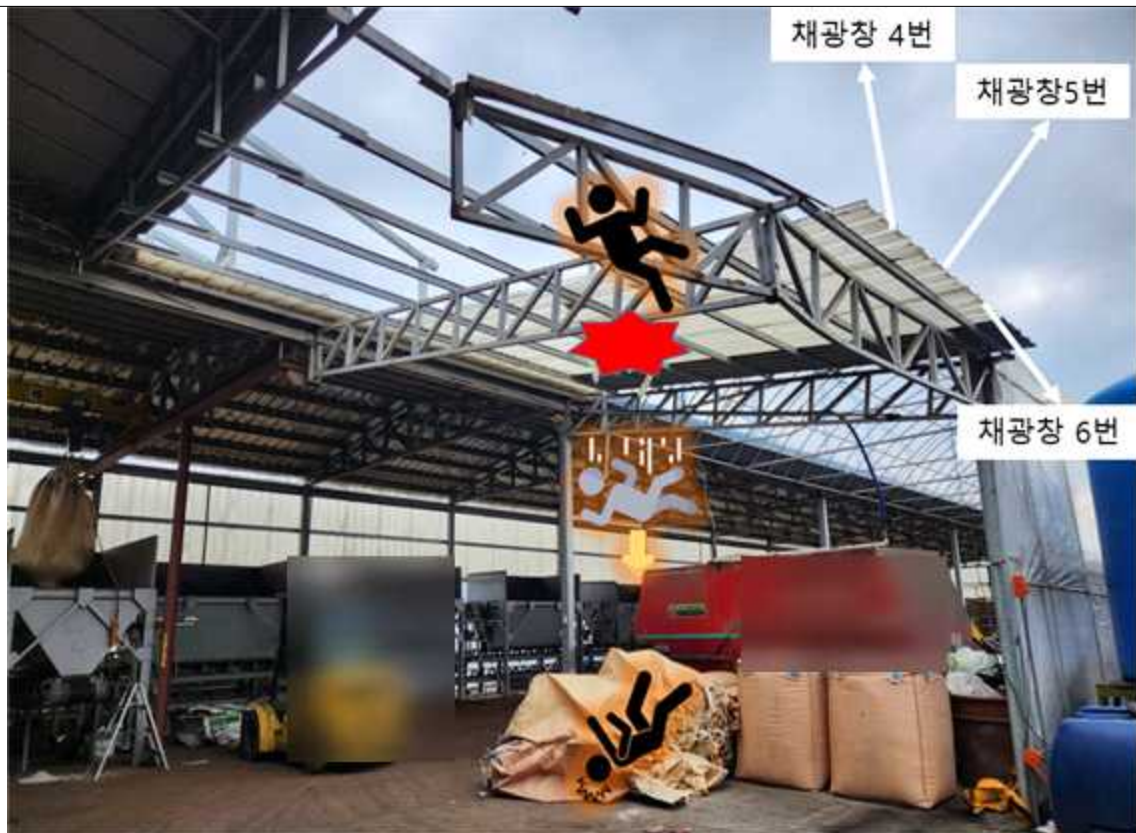
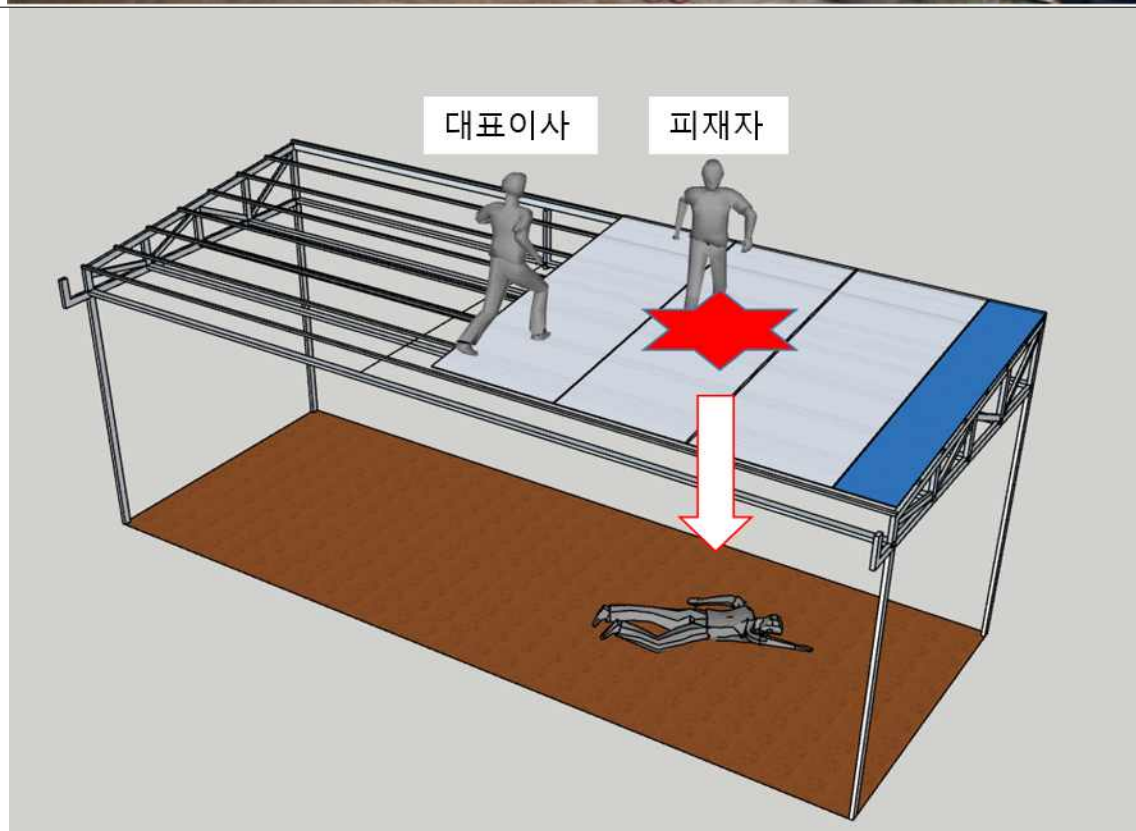
[그림1] 재해발생 상황도

피재자가 채광창 4번에서 5번으로 이동 중 추락함

- 추락위험예방조치 없이 4.7m 높이에서 채광창 해체 작업을 하던 피해자가 채광창을 받치는 ㄷ형강을 밟으며 이동 중 중심을 잃고, 발을 헛디더 ㄷ형강을 밟지 못하고 채광창을 직접 밟았고, 열화 된 채광창이 파손되며 바닥으로 떨어진 것으로 추정 됨.

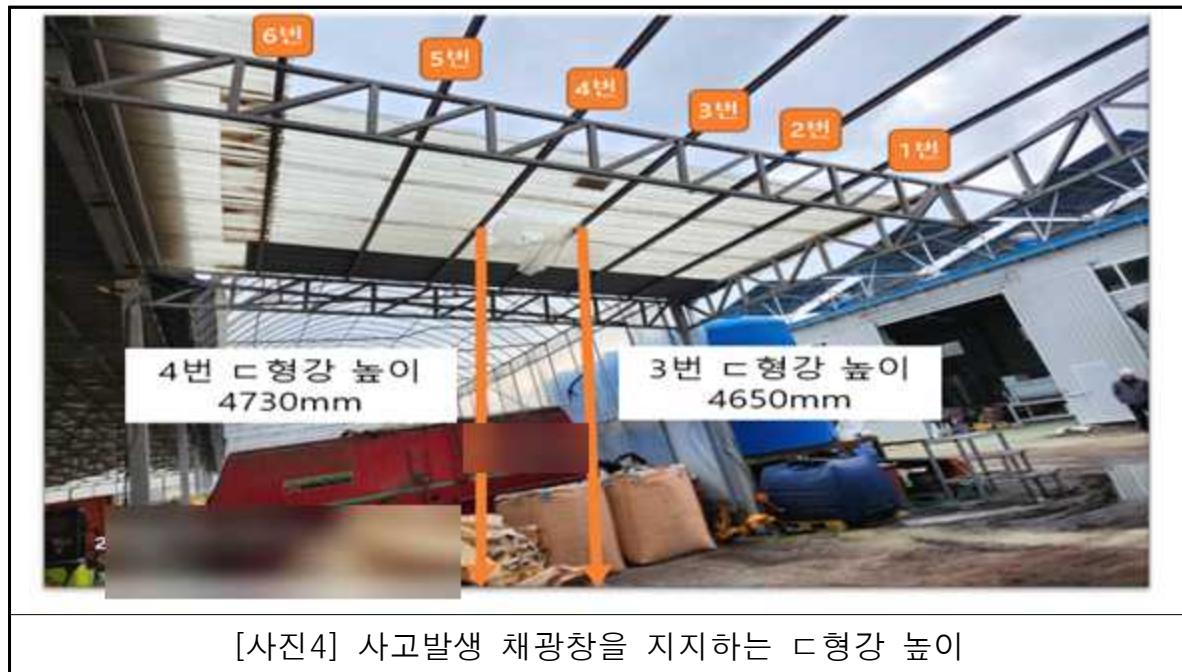
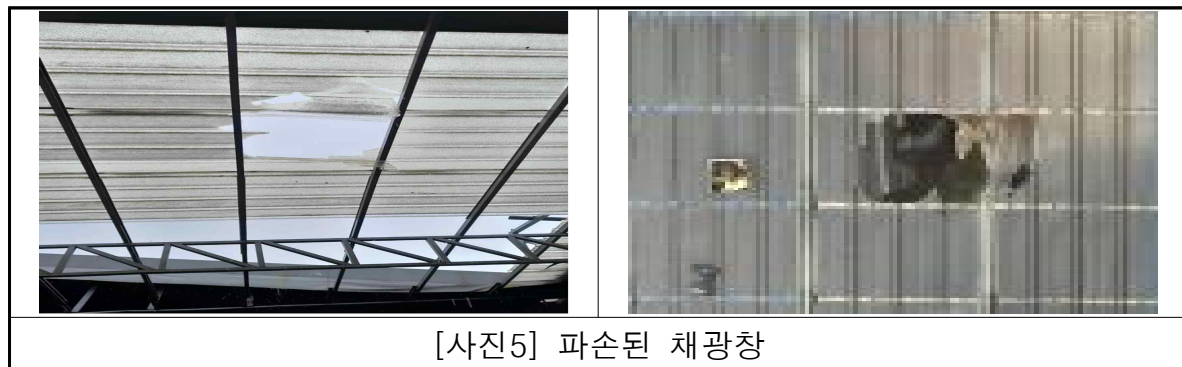
○ 기인물 : 채광창

| 구분 | 규격 | 두께 | 재질 | 비고 |
|---|---|---|---|---|
| 채광창 | 6000×1100 | 1mm~1.13mm | PE 계열 투명한 플라스틱 | 2016년<br>설치 |

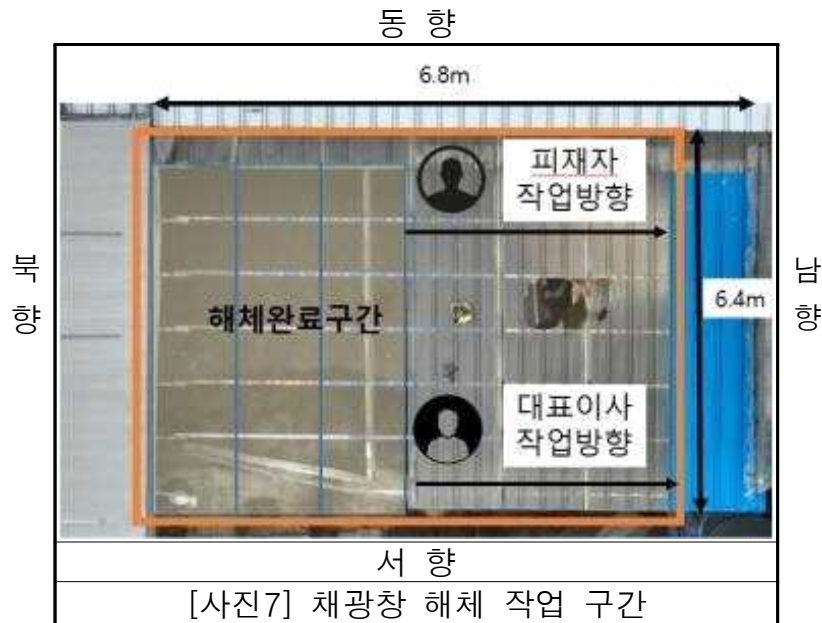
- (설치규격) 6.8m(너비) × 6.4m(길이) × 4.7m(추락지점높이), 경사: 약 9°
- (구조) 너비 방향으로 설치된 3개의 트러스 위에 ㄷ형강이 격자로 길이 방향(900mm 간격)으로 설치되어 있고, 그 위에 채광창 (1,100mm×6,000mm)6장과 판넬 1장을 나사못으로 고정하여 연결 설치된 구조임.

- 피재자와 B 대표이사 등 2명이 지붕위에 올라 전동 드라이버로 나사못을 제거하여 채광창을 해체함.
- 북쪽 방향부터 피재자는 위쪽(동쪽), 대표이사는 아래쪽(서쪽)을 해체하였으며, 해체가 끝난 채광창을 지상으로 던져주면 C가 다른 장소로 운반함.
- 지붕위에 별도의 작업발판을 설치하지 않고, 채광창을 지지하는 ㄷ형강을 밟으며 작업과 이동을 하였음.

※ 노후되었으나, 채광창이 반투명하여 지붕위에서 ㄷ형강의 설치위치가 보임.

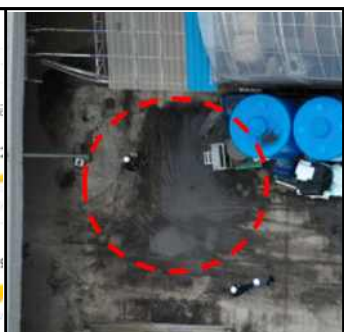
[사진9] 2월 7일 바닥에 물기 사진

- 재해 당일 아산지역은 비가 오지 않고 구름 낀 날씨였으나, 사고 전날인 2월 6일에는 눈이 왔으며, 사고영상의 CCTV상에서도 바닥 등에 물이 고여 있는 것이 확인 됨.

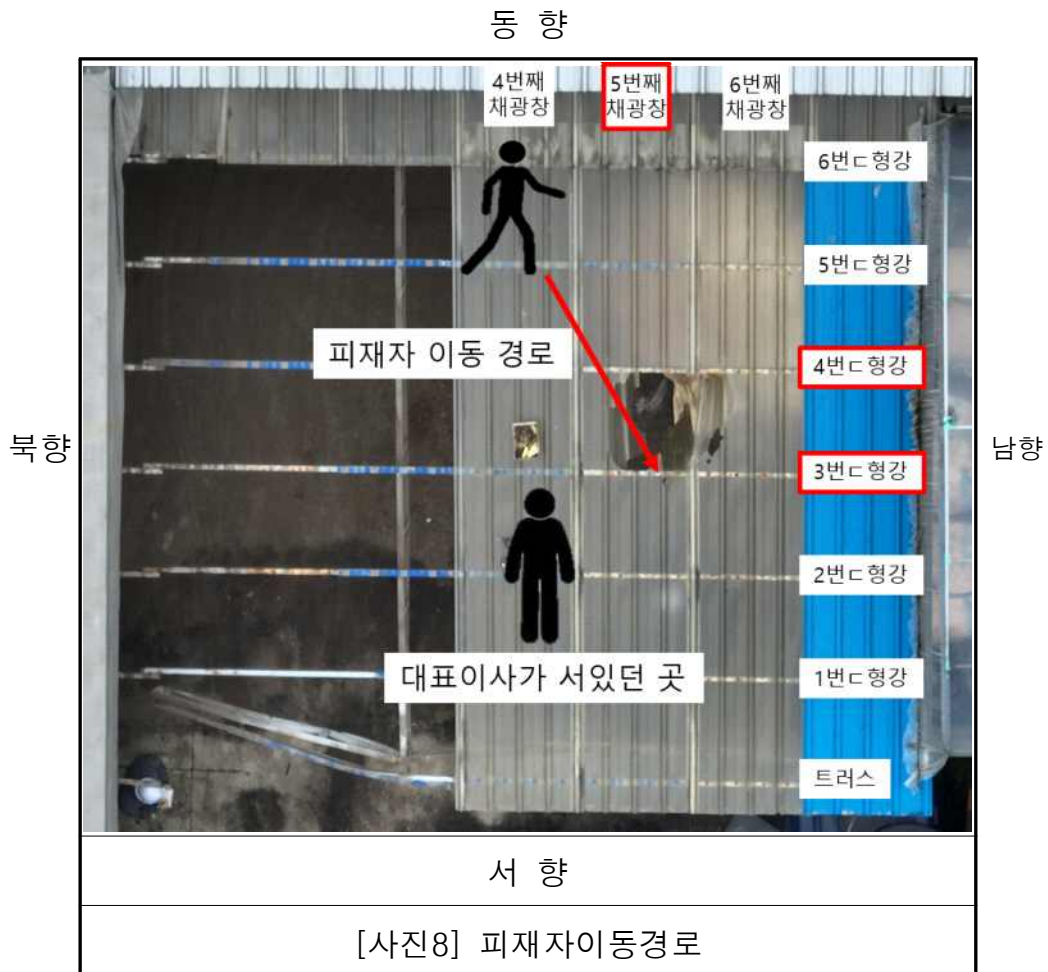
- ① 피해자는 알 수 없는 이유로 4번째 채광창 상단에서 5번째 채광창의 하단으로 서남쪽 방향으로 이동을 하였고, ㄷ형강 간의 간격이 넓고 하강 경사인 채광창에서 가속도가 붙음.
- ② 양발을 3번째 ㄷ형강에 지지하는 순간 중심을 잃음.
- ③ 중심을 잡기 위해 왼발을 4번째 ㄷ형강에 뺐었으나 길이가 모자라 채광창을 밟았고, 채광창이 무게를 버티지 못하고 깨져 추락함.
