# 재해원인조사 의견서

한국 산업 안전 보건공단

| 사업장명 | (주)건일이엔지 *** 화장실 환경개선<br>기계설비공사 | 전화번호<br>(FAX) | |

| 발생 형태 | 떨어짐 | 기 인 물 | 이동식비계 |

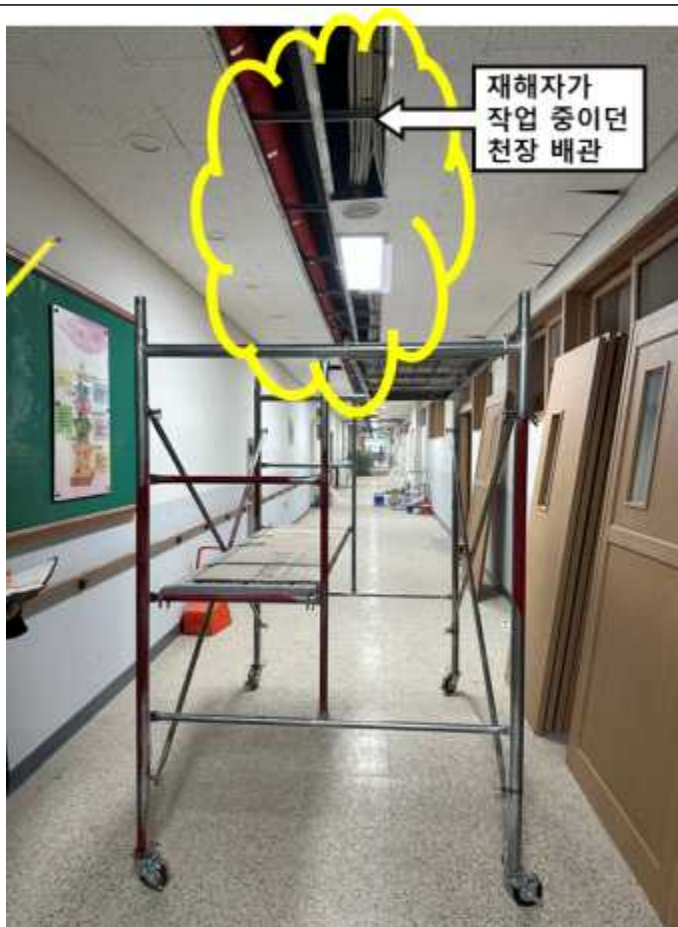
[사진1] 현장 전경

※해당 사진[사진1]은 참고용으로서 조사 당일 찍은 것이며, 재해 당시의 작업구간은 작업이 모두 완료된 것으로 확인됨. 따라서 재해 당시 위치와는 상이함.

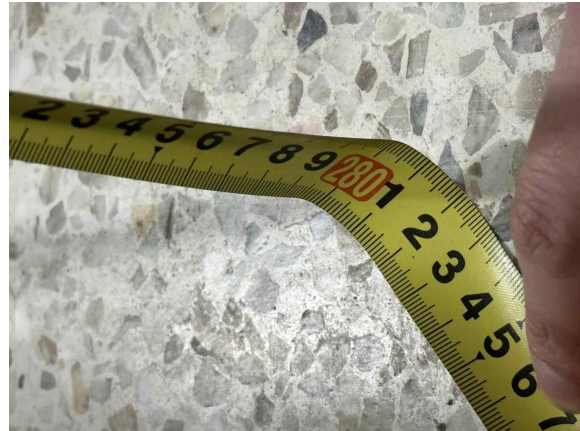
- 작업장소의 천장과 바닥간 높이는 약 2.8m로 측정되었으며, 당시 사용했던 이동식비계 작업발판과 천장간 높이는 약 1.8m로 측정되었음.
- 따라서 작업 당시 발을 딛었던 작업발판과 복도 바닥간 높이는 약 1.0m로 확인됨. 또한, 이동식비계 최상단 수평부재와 아랫단 작업발판간 높이는 약 80cm로 측정되었음.

[사진4] 천장과 바닥간 높이≈2.8m

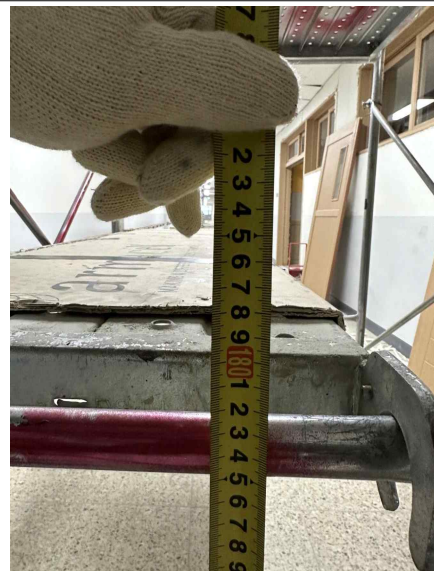
[사진6] 천장과 작업발판간 높이≈1.8m

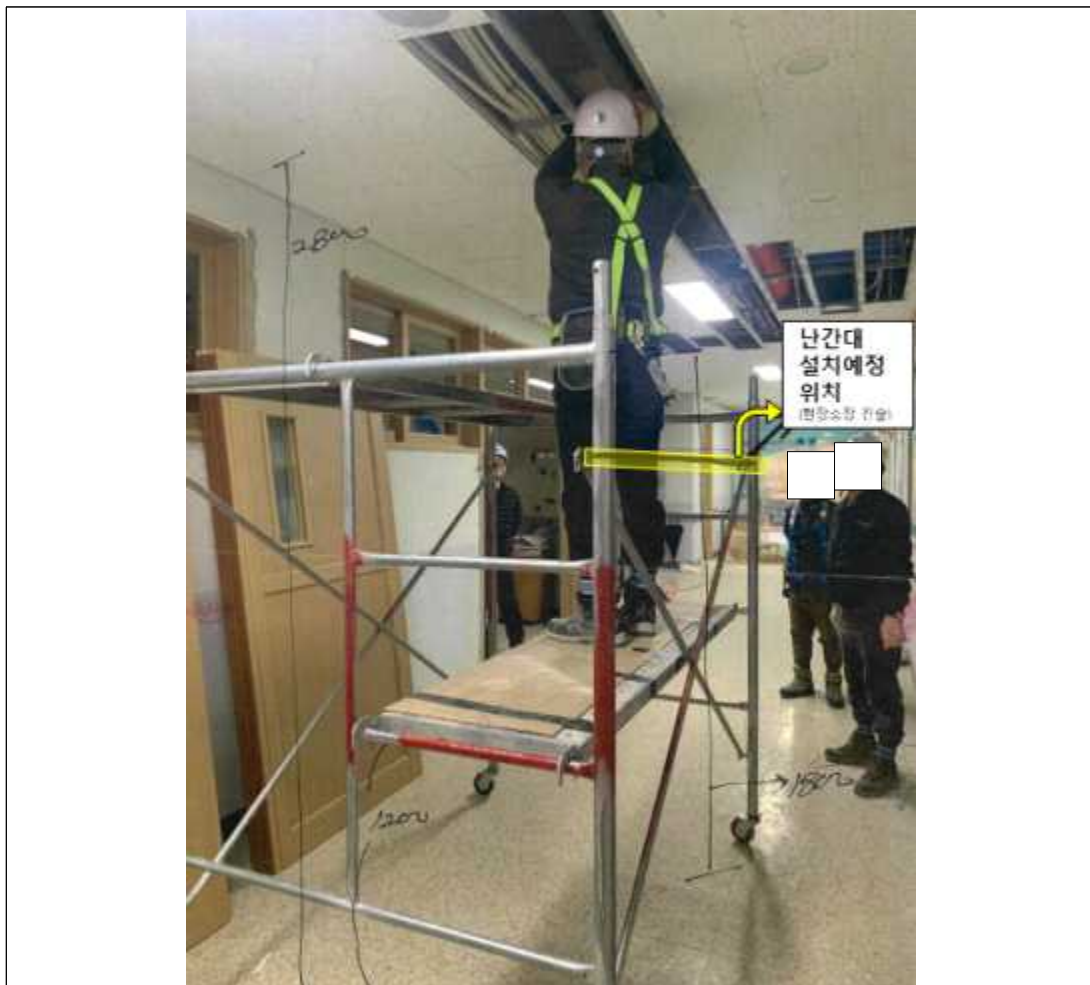
[사진7] 작업상황 재현 사진

- 조사 당시 현장에 설치되어 있던 이동식비계를 확인해본 결과, 해당 비계의 작업발판과 복도 바닥간 높이는 약 1.0m로 측정되었으며, 복도 벽면과 접하는 작업발판 단부에는 떨어짐 사고를 막을만한 별도의 안전난간 등의 설비는 설치되어 있지 않았음. 현장 관계자의 진술을 유추해볼 때 재해 당시 사용하였던 이동식비계는 [사진7]의 비계와 유사한 형태였을 것으로 추정됨.

- 작업의 특성(작업장 층고 등)으로 인하여 작업발판을 비계 최상부 횡부재가 아닌 수평보강재(승강용사다리)에 설치한 것으로 확인됨. 현장소장의 진술에 따르면 X가새 자리에 난간대를 설치할 예정이었으나 미설치함.(사진7)

- 재해당시 사용하였을 것으로 추정되는 [사진7]의 이동식비계의 경우, 작업 발판의 폭은 40cm이며, 작업발판과 바닥간 높이는 1.0m임. 이에 따라 작업 중 발을 헛디딜 경우 아래로 떨어지거나 넘어질 가능성이 있을 것으로 판단됨. 한편, 동료근로자 F가 작업하던 모습이 담긴 재해 당일 CCTV영상이나 현장 관계자의 진술, 그리고 작업상황을 재현한 [사진7]의 이동식비계를 보면 재해자가 작업하였던 당시에 해당 이동식비계에는 안전난간이 설치되지 않았을 것으로 추정됨.
- 한편, 현장소장의 진술과 개선대책에 따르면 X가새 자리에 수평 난간대를 설치할 계획이었던 것으로 확인되었는데 실제, 진술대로 설치할 경우 상부 난간대 높이가 90cm에 미치지 못하는 까닭에 안전성을 완전히 확보하기는 어려울 것으로 판단됨.

- 사업주는 작업발판 끝 등 근로자가 추락하거나 넘어질 위험이 있는 장소에는 안전난간 등의 방호조치를 충분한 강도를 가진 구조로 튼튼하게 설치하여야 하나 이를 실시하지 않은 것으로 추정됨. 한편 작업의 필요상 임시로 난간 등을 해체하여야 하는 경우, 추락방호망을 설치하거나 근로자에게 안전대를 착용하도록 하는 등의 조치를 하여야 하나 이또한 실시하지 않음.

- 사업주는 작업발판 끝 등 근로자가 추락하거나 넘어질 위험이 있는 장소에는 안전난간 등의 방호조치를 충분한 강도를 가진 구조로 튼튼하게 설치하여야 함.
- 한편 작업의 필요상 임시로 난간 등을 해체하여야 하는 경우, 추락방호망을 설치하거나 근로자에게 안전대를 착용하도록 등 추락이나 넘어짐 예방 조치를 실시하여야 함.
