## 재해원인조사 의견서

한국 산업 안전 보건공단

# 재해원인조사 의견서

| 현 장 명 | 집유장 원유저장탱크로리 제작납품설치 |

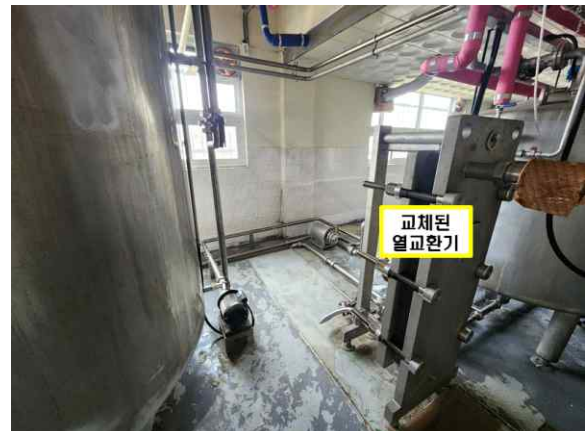
[사진2] 열교환기 교체작업장소(사고발생위치)

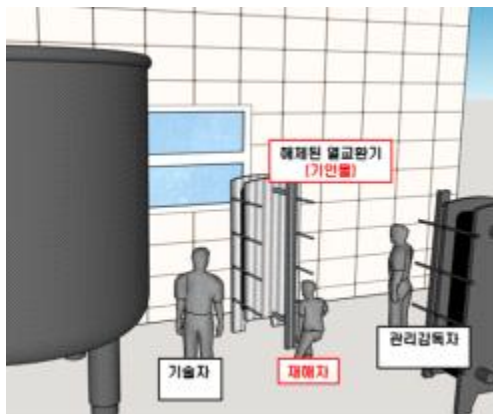
① 용이한 반출을 위해 열교환기 방향전환 작업 실시

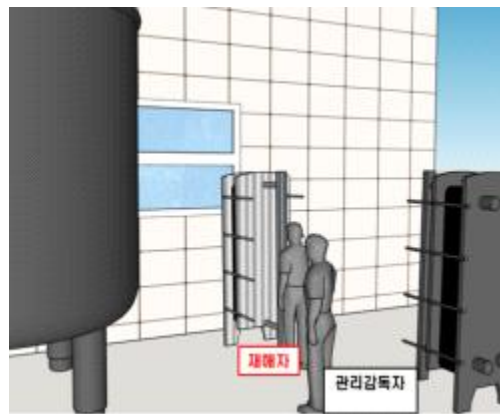
② 작업중단 후, 탱크로리 쪽 누수배관 보수를 위해 기술자(E) 장소이탈

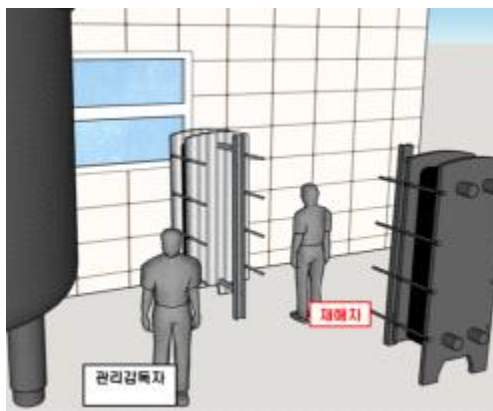
③ 관리감독자(D) 재해자 위치 확인 후, 열교환기 반출작업 장소 이탈

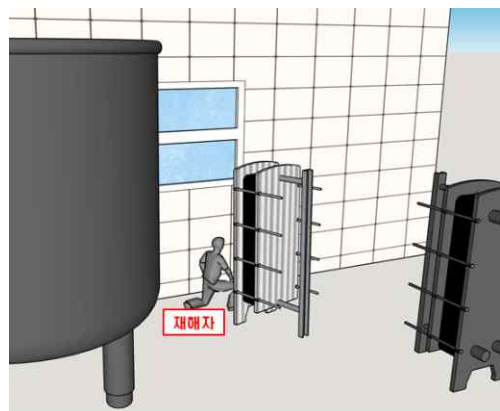
④ (추정)재해자가 열교환기 뒤쪽으로 이동 후, 단독으로 작업 진행

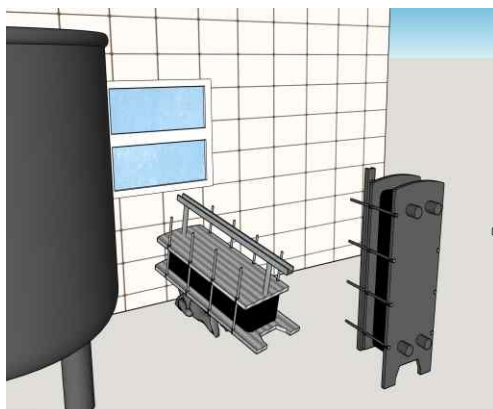
⑤ 열교환기가 전도되면서 재해자를 덮침(재해발생)

- 열교환기가 쉽게 전도 될 수 있는 불안정한 상태\*에서 재해자가 열교환기 주변에서 쇠지렛대 등으로 단독작업을 하던 중, 전도될 수 있는 힘이 작용해 열교환기가 전도되면서 근접해 있던 재해자를 덮친 것으로 판단 됨

\* 해체된 열교환기가 별도의 고정없이 3개의 지지대로 세워졌고, 열교환기 판형부분으로 무게중심의 편중이 고려된 상태

- 중량물의 취급 작업 시에는 버팀대 설치, 고정 및 결속 등 전도위험을 예방할 수 있는 안전대책 수립

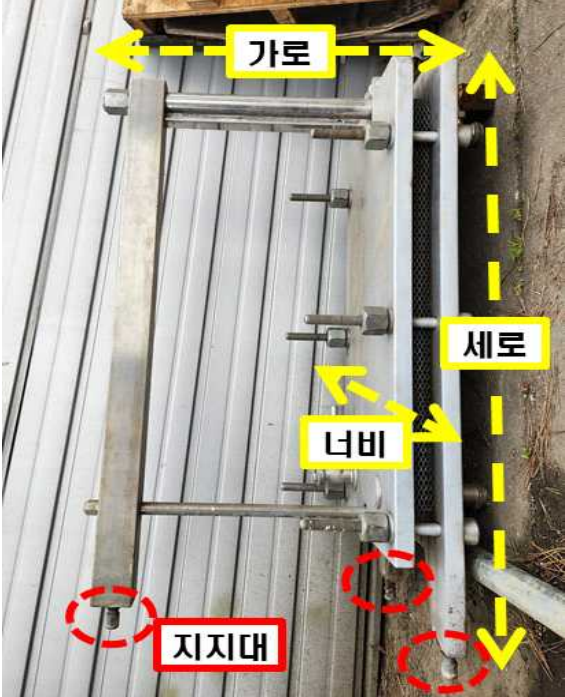
- (전도 된 열교환기) 원유저장탱크로리 유틸리티 배관에 사용되는 증기나 물의 온도를 조절하는 기계·기구로 높이 140cm, 무게 390kg의 중량물인 해체된 열교환기이며, 자립 시 3점 지지되는 방식임
- (받침플레이트) 해체작업 전 열교환기 지지대(φ 20mm) 하부에는 받침플레이트(φ 95mm)가 설치되어 있었음

[사진3] 해체된 열교환기\*기인물

- 열교환기 해체 전과 비교할 때, 안정된 상태(<sup>①</sup>설비배관에 고정, <sup>②</sup>지지대 하부 받침플레이트가 설치)에서 불안정한 상태(지지대(φ 20mm) 3개로 중량물(390kg)을 자립)가 됨에 따른 고정 등의 전도방지조치가 없었음

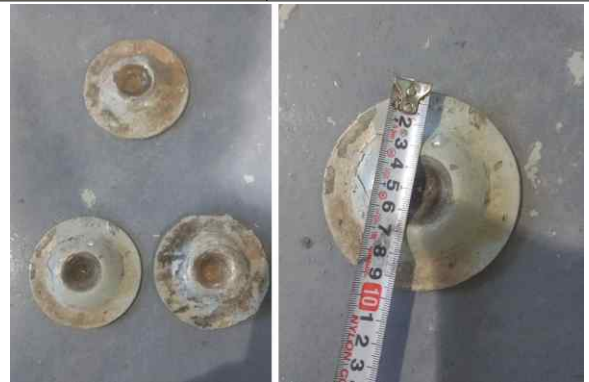
[사진4] 받침플레이트(3곳)

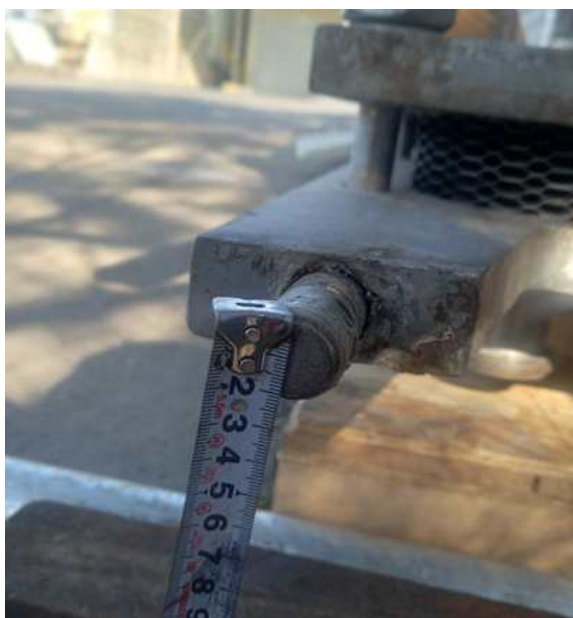
[사진5] 열교환기 지지대(하단부 모습)

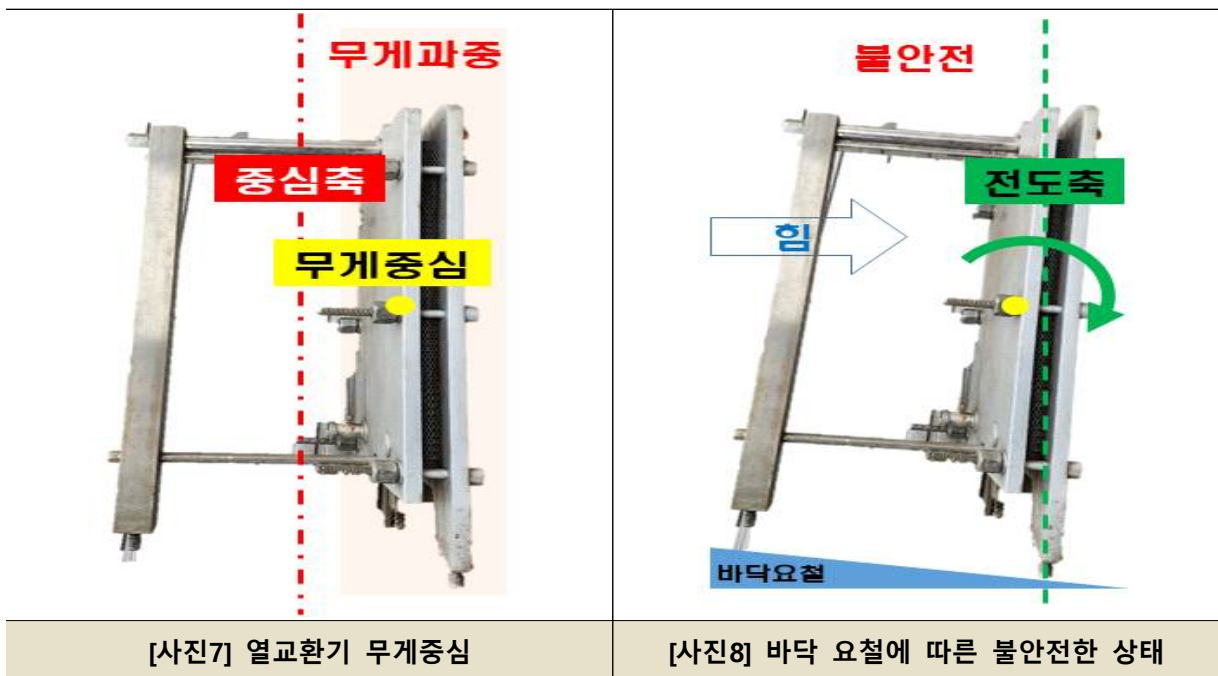
- (무게중심) 그림[사진7]을 기준으로 열교환기 오른쪽으로 무게가 과중되어있는 구조로써(약 80% 하중집중) 무게중심이 우측으로 치우쳐져 있음
- (전도 위험성) 열교환기가 바닥요철 등으로 기울어진 불안정한 상태에서 무게중심 쪽으로 힘이 작용하게 되면 보다 적은 힘으로도 전도될 수 있으며, 받침 플레이트(φ 95mm)가 제거된 지지대(φ 20mm) 3개로 자립할 경우 지지하는 면적이 감소하여 전도에 취약한 불안정한 상태가 될 것으로 판단됨

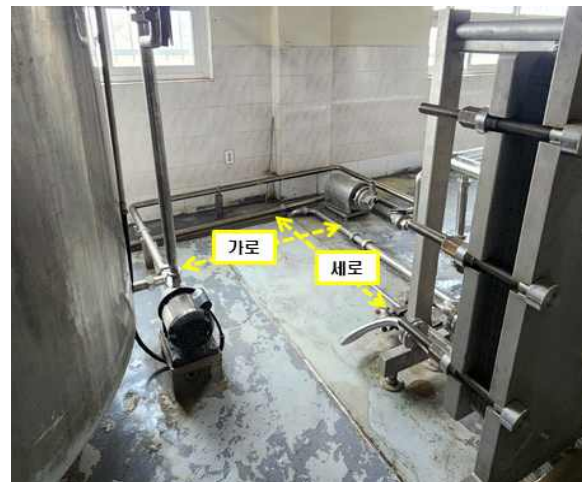
- (작업공간) 재해발생장소는 물탱크와 기존 설치되어있던 모터 및 배관들로 인해 가로135cm, 세로150cm로 좁은 공간이었으며, 기인물인 열교환기 사이즈(79cm×52cm)를 고려할 때, 협소한 공간 안에서 어려운 작업이 이뤄졌을 것으로 추정됨

[사진9] 작업장소 사진

- 기존에 설치된 탱크, 모터 등으로 ①협소한 작업장소와 설비배관, 배수로 및 작업공구 등으로 불안정한 행동 유발할 수 있는 ②위험요인이 많은 작업환경에 대한 사전조사·검토 및 조치가 없었음

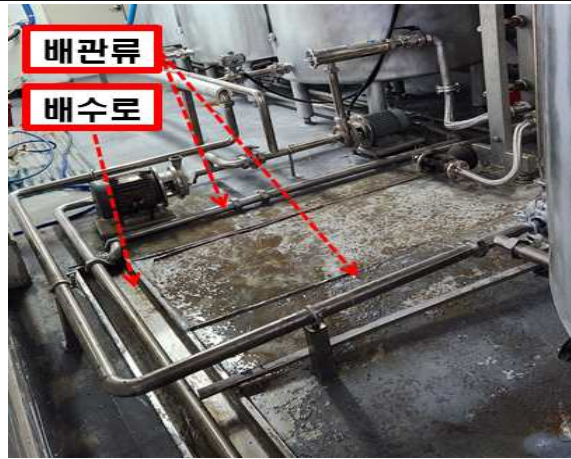
- (작업장 바닥) 재해발생 작업장소 주변에는 유틸리티 배관 및 모터들이 설치되어 있고 건물 가장자리에는 배수로(깊이=6.5cm)가 있으며, 배관 누수보수에 필요한 공구류 및 작업패드 등이 바닥에 있었을 것으로 판단됨

[사진10] 재해발생 당일 작업장 바닥

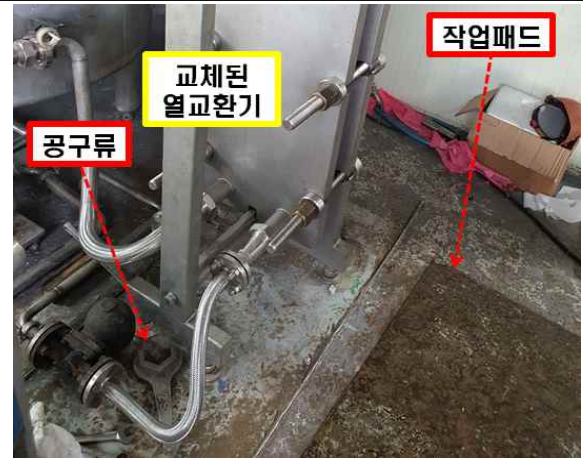
[사진11] 작업당시 작업장 바닥(사업주 제공사진)

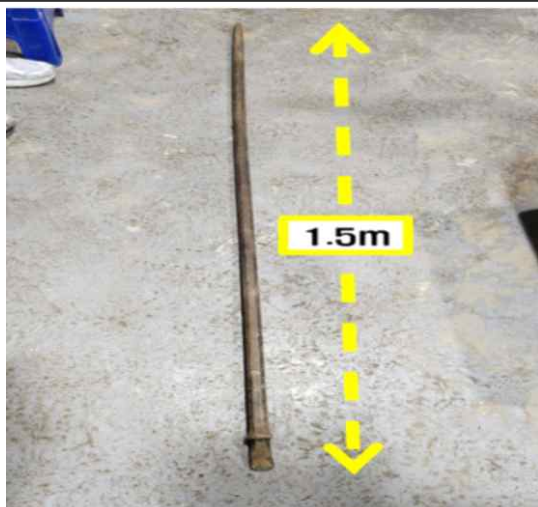
- (기존 열교환기 해체 후 이동) 해체된 열교환기 이동에는 작업자 3명이 인력으로 밀어 열교환기의 판형부분이 창문을 바라보게 이동시켜 세워 두었으며, 방향전환 작업시에는 쇠지렛대(현장명칭:노루발)를 열교환기 아래 쪽에 넣어서 지렛대효과로 조금씩 이동시켜 작업하였다고 함

[사진12] 작업장에서 사용한 쇠지렛대

- 중량물 취급작업 전 사전조사를 통해 작업장소에 적합한 하역·운반용구를 사용하도록 작업계획 수립

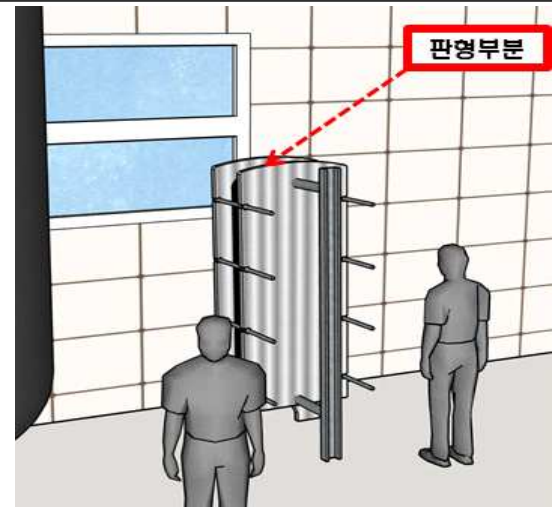
[사진13] 해체된 열교환기 재해발생전 위치
