## 재해원인조사 의견서

한국 산업 안전 보건공단

## 1. 재해발생 사업장 개요

## 3. 재해발생 경위

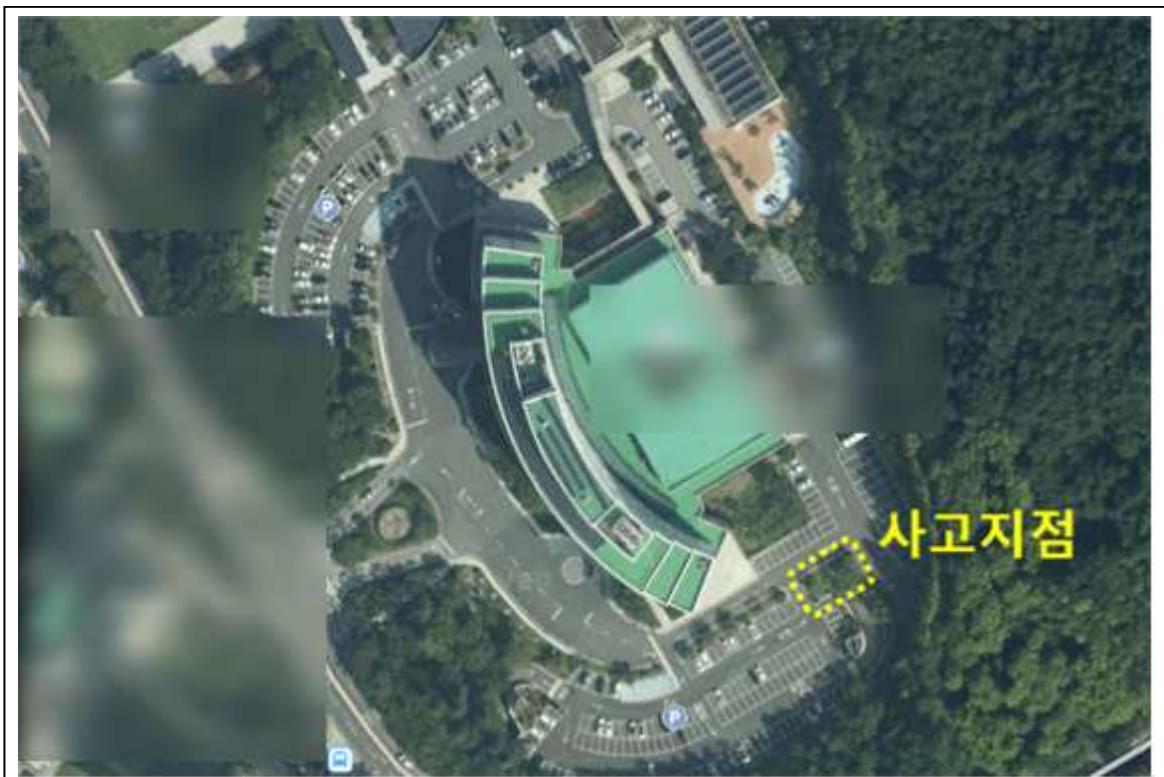
[그림1] 사업장 ㉮ 내 사고지점

###### (2) 재해발생 장소 (지하주차장 입구 상부 조경구역)

○ 재해자 및 동료작업자 등 3명은 지하주차장 입구 상부 조경구역에서 육송 가지치기(전정) 작업을 하던 중 발생함

- 육송 9주수, 반송 1주수가 식재되어 있었고, 사고 당시에는 반송 가지치기(전정) 작업을 완료하고 육송 가지치기(전정)를 하는 작업 중이었음

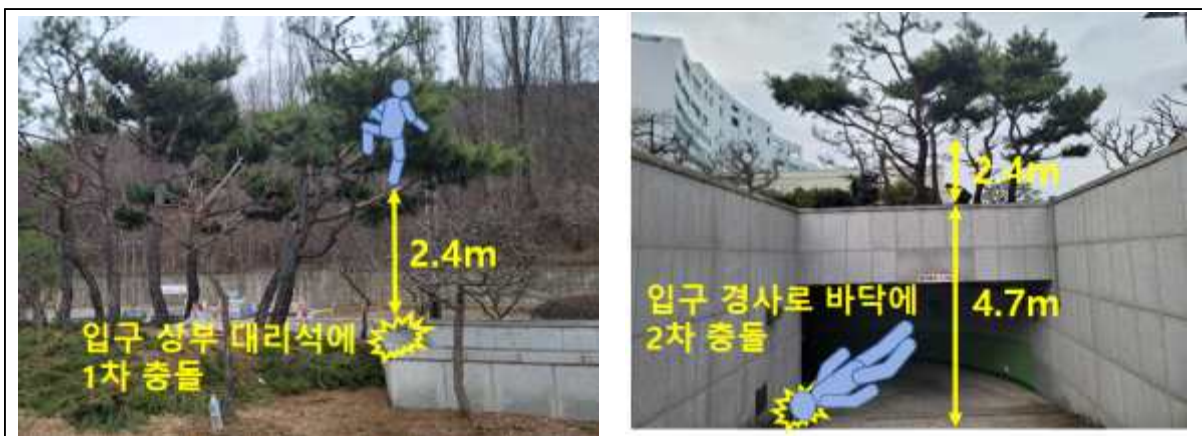
[그림2] 사고 발생 상황도

- [08:00경] 작업자 3명은 지하주차장 출구 부근에 있는 반송 가지치기(전정) 작업을 시작하여 지하주차장 입구 방향으로 작업 함
- [08:30경] (주)현대조경 대표가 사업장㉔의 시설팀 담당자에게 당일 작업 내용에 대해 브리핑함
- [10:00경] 사고지점인 지하주차장 입구 인근 반송 1주수 작업을 완료한 후에 작업내용을 변경하여 육송 9주수 작업에 착수함
- [11:00경] 비가 내리기 시작하자 (주)현대조경 대표는 현장에서 작업자 3명에게 작업 중지를 지시한 후 작업이 완료된 반송의 나무 가지를 수거 하였고, 재해자를 제외한 작업자 2명은 대표지시에 따라 육송 가지치기(전정) 작업을 마무리하기 시작함.
- [11:25경] 재해자가 지하주차장 입구 위에 있는 육송 가지치기(전정) 작업을 하기 위하여 사다리를 타고 나무 가지에 올라간 후에 작업위치 까지 나무 가지를 밟고 이동하였고, 동료작업자 2명이 작업을 중지하자고 권유 하여 피해자가 나무 가지를 밟고 내려오기 시작함.
- [11:26경] 재해자가 육송 나무 가지를 밟고 내려오는 중, 잔가지가 부러지면서 지하주차장 입구 경사로 바닥으로 떨어진(H≒7.1m) 재해임

- (주)현대조경 대표가 119에 신고하여 재해자를 병원으로 이송하였으나 사망함

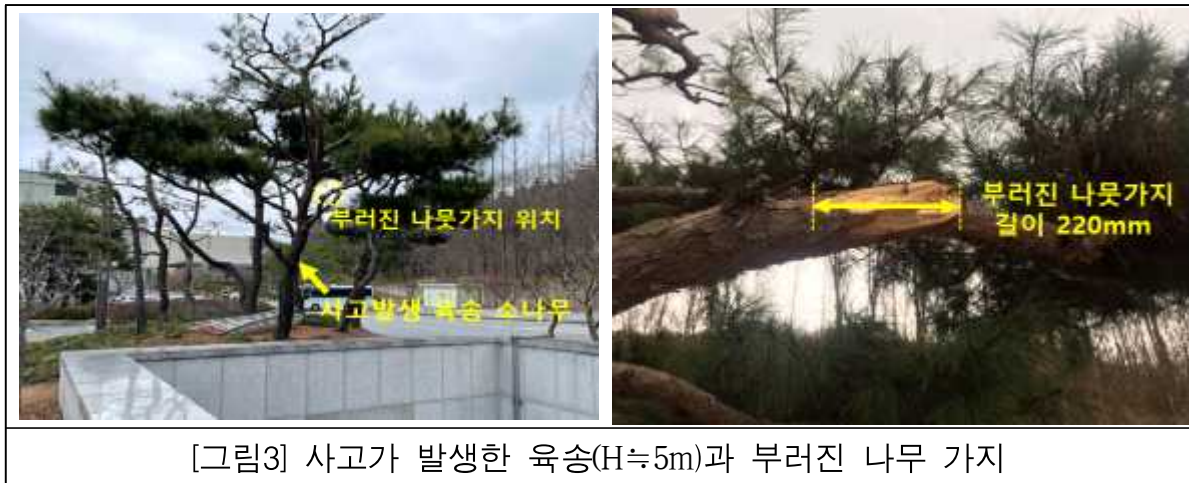
### ○ 기인물(육송 소나무)

재해자가 가지치기(전정) 작업을 중단하고 육송 나무 가지를 밟고 내려 오던 중, 나무의 잔가지가 재해자의 체중을 버티지 못하고 부러지면서 지하주차장 입구 경사로 콘크리트 바닥으로 떨어짐(H≒7.1m)

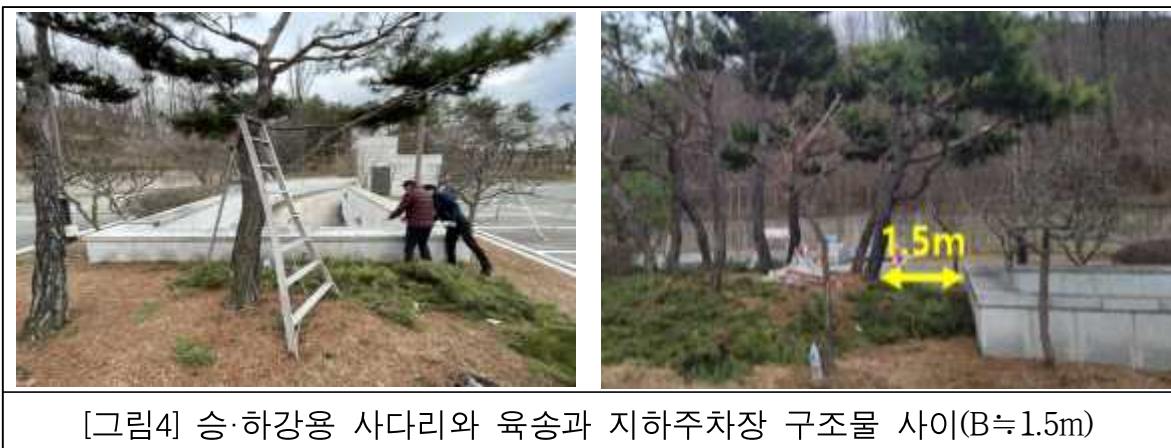
- (이동경로) 지면에서 일자형 사다리를 타고 올라간 후에 나무 가지를 밟고 이동하면서 나무 가지를 자르고 되돌아서 내려 옴
  - (작업발판) 육송과 지하주차장 구조물 사이(B≒1.5m)는 경사진 지면이었고 이동식비계 등의 작업발판을 미설치 함
    - (고소작업대) 수고가 높아(H≒5m) 육송 가지치기(전정) 작업은 지상주차장 위에 차량탑재형 고소작업대 사용 등의 안전한 작업방법으로 하여야 함
- ※ 사고 당일은 수고가 낮은 반송만 가지치기(전정)를 할 예정이었으나, 반송 작업이 계획 보다 빨리 끝나자 육송까지 가지치기(전정)를 함

- (권고사항) 사고가 발생한 조경구역 주변의 넓은 지상주차장에 차량 탑재형 고소작업대를 거치하여, 작업자가 작업대를 타고 작업 장소로 이동 하거나 나무 가지치기(전정) 작업을 할 것을 권고함

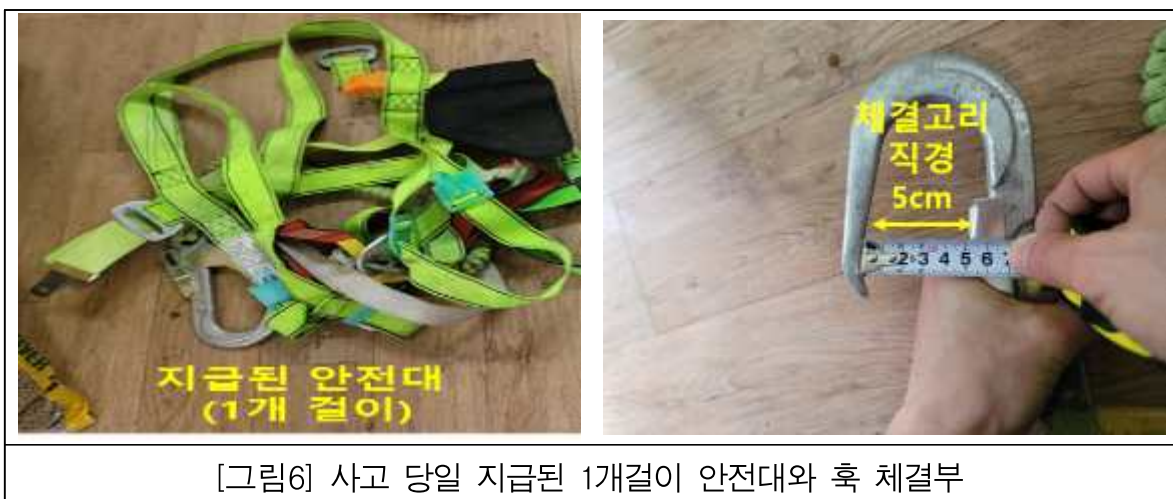
- (안전대) 안전대를 체결한 흔적이 없는 것으로 보아 안전대 혹은 나무 가지(D=4~10cm) 등에 걸지 않은 것으로 판단 됨
  - (혹 상태) 사고 당일 작업자 3명에게 지급된 안전대 3개중에 2개는 혹이 미부착 된 상태였음
    - ※ 1개는 구멍줄에 거는 방식, 1개는 체결 후크가 탈락한 상태이고 나머지 1개는 혹 (체결부 크기 5cm) 1개가 부착되어 있었으나, 일부 나무 가지에 체결이 가능하고 이동 등으로 혹을 탈부착 할 때 작업자가 떨어질 위험이 있었음
  - (권고사항) 나무 가지치기(전정) 작업 시 2개걸이 안전대 [참고2 참조]를 사용하여 혹 1개는 안전대 부착설비 등에 걸어 놓고 나머지 후크 1개는 이동방향에 걸어서 작업자 떨어짐 재해예방

- 안전대 부착설비가 없었고 사고 당일 지급된 안전대 2개는 사용이 불가하였으며, 혹은 사용이 가능한 안전대 1개는 혹은 나무 가지에 체결하지 않고 이동하거나 작업을 함

※ 부러진 나뭇가지 인근 나뭇가지 직경은 대부분 5cm 이상으로 사용 가능한 안전대의 직경 5cm 보다 커 안전대 체결이 어려웠을 것으로 판단

- 나무 가지치기(전정) 작업 시 안전대 부착설비 설치, 2개걸이 안전대 사용상태 등을 확인하여 작업자 떨어짐 사고예방
