## 재해원인조사 의견서

한국 산업 안전 보건공단

| 발생형태 | 맞음 | 기인물 | 굴착기 |
|---|---|---|---|
| <p>○ 2024. 3. 3.(일) 08:30분경; 경상북도 포항시 소재, 골프장 9번 홀 부근에서</p> <p>○ 재해자가 골프장에서 채취해 놓은 소나무(L≒ 8.5m)를 슬링 벨트로 굴착기 쥘 커플러 고리에 걸어서 이동한 후에</p> <p>○ 경사지에 소나무를 내려놓기 위해 굴착기 붐을 측면으로 선회시키던 중, 굴착기가 전도되면서 재해자가 붐에 맞아 사망한 재해 임</p> | | | |

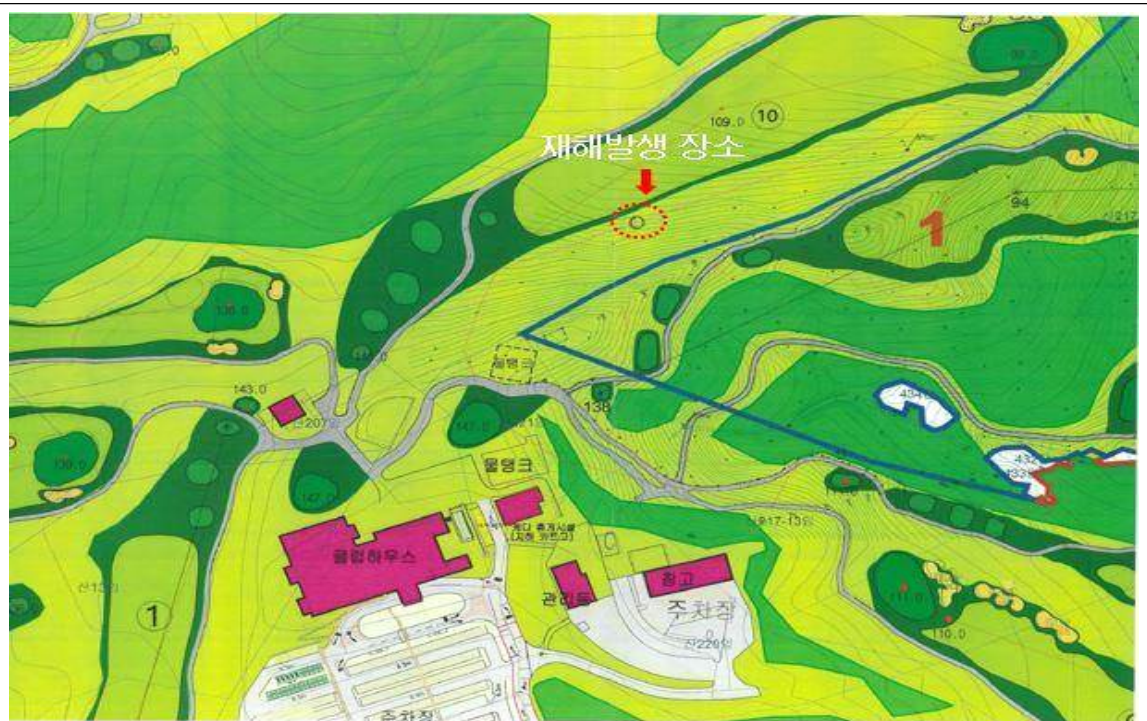
[그림1] 재해 발생 장소

- 골프장 내 추가 9번 홀 신설공사 현장주변에서 발생하였고 소나무를 옮겨 심던 중 굴착기가 경사지로 전도되어 발생한 재해임

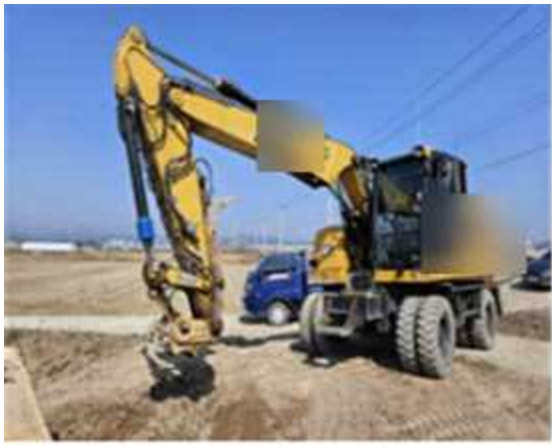
| [그림2] 소나무 운반 시 사용한 굴착기 | | |

- 기인물: 굴착기

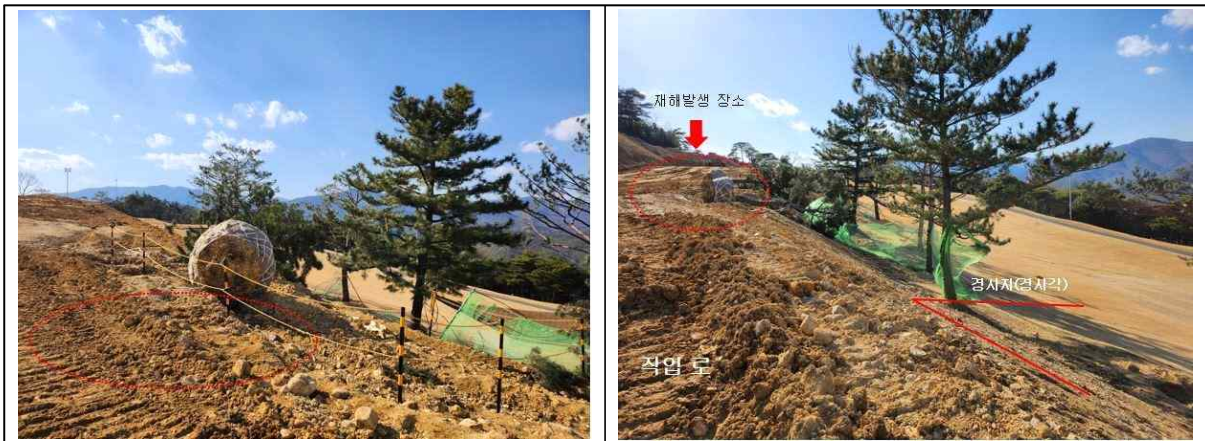
- (지형과 지반상태) 골프장 내에 추가 홀을 설치하기 위하여 성토작업으로 완만하게 조성된 경사진 지형이었고 소나무(L≒ 8.5m)를 내려놓으려던 장소는 30도 정도의 경사지였음
- (작업로) 경사지 최상부에 다짐과 평탄작업 등이 좋지 않은 임시 작업로(B≒4.2m)를 개설하여 사용함
- ※ 작업로 가장자리는 경사지고 흙 다짐 등이 취약하여 장비 전도위험이 있었음

[그림4] 경사지 상부와 인접해 있는 작업 로(B≒4.2m)

굴착기 작업장소의 지형 등 현장작업 조건에 대한 사전조사를 하고 장비 운행경로, 작업방법, 인양력 검토 등이 포함된 작업계획서 작성

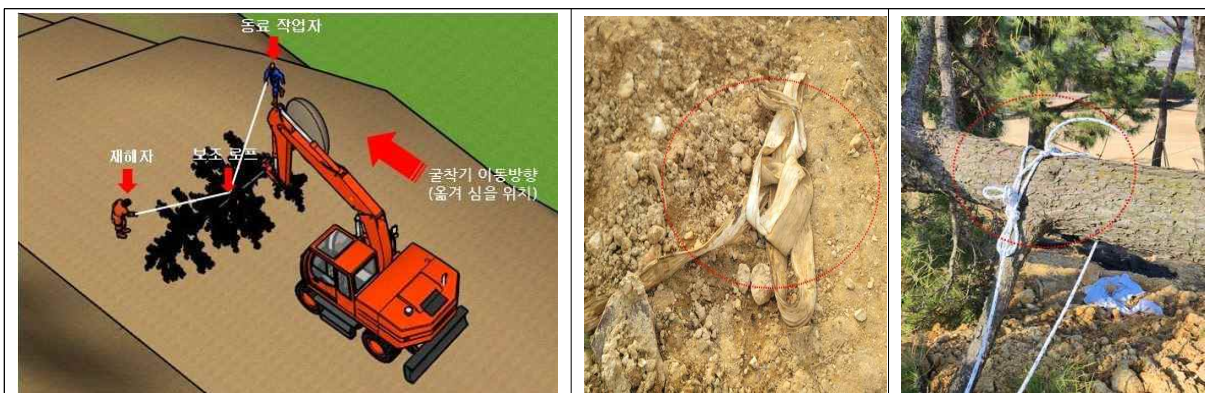
- (이동방법) 슬링 벨트를 사용하여 소나무를 묶은 후 굴착기 퀵 커플러 고리에 걸고, 보조로프를 설치하여 잡고 굴착기와 3m 거리를 두고 앞서서 재해자와 동료작업자 2명이 이동함
- ※ 옮겨심기로 한 소나무 총 10주수 중 2주수를 옮기는 작업 중이었음
- (유도자 배치) 분을 떠서 채취해 놓은 소나무를 경사진 작업 로(B≒4.2m)를 따라 지면에서 들어 올린 상태로 이동(L≒60m) 함
- ※ 굴착기 전도방지와 작업자 접촉방지를 위한 유도자를 배치하지 않음

[그림5] 소나무 이동방법과 소나무를 묶은 슬링 벨트 및 보조로프

굴착기 등 차량계 건설기계 작업 시 전도되거나 장비와 작업자의 접촉 우려가 있는 경우에는 유도자를 배치하여 장비의 전도를 예방하고 작업 반경내 작업자 출입금지 조치 실시

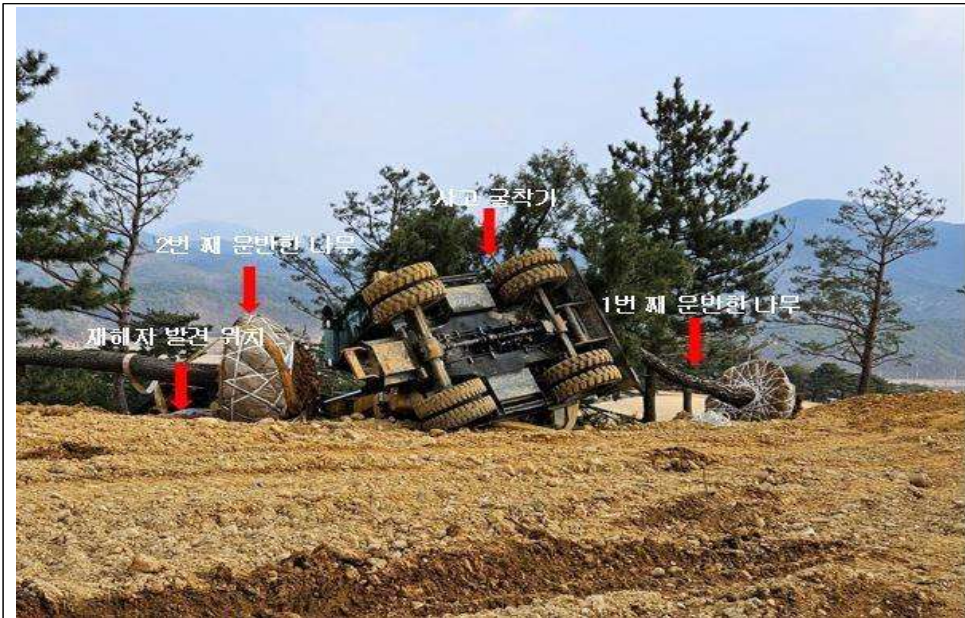
○ (전도 위험) 작업 로 가장자리에 굴착기를 가까이 설치하고 소나무를 경사지에 내려놓는 작업 시 소나무 자중에 굴착기 붐 하중이 가중 되고, 붐이 펼쳐서 길어짐에 따라 굴착기 최대 인양력[참고2 참조]이 감소하였고 붐 선회방향으로 굴삭기가 전도될 수 있는 위험이 있었음

※ 굴착기 붐을 전방에서 측면으로 회전하여 인양력이 감소한 굴착기가 균형을 잃고 들리면서 붐 선회 방향(굴착기 측면)으로 전도한 것으로 판단 됨

[그림6] 경사지 상부 작업 로 가장자리에서 전도 된 굴착기

굴착기 퀵 커플러에 인양장비를 부착하지 않고 작업하였고 지반 상태가 좋지 않은 지형에서 소나무를 내려놓는 작업 중, 굴착기 최대 인양력을 벗어난 거리에 소나무를 내려놓는 작업을 하여 굴착기가 균형을 잃고 전도 함

평탄하지 않은 지반에서 제조사에서 만든 인양장비를 부착하지 않은 굴착기를 인양장비로 사용하지 않도록 하고 중량물은 이동식크레인 등의 인양장비를 사용하여 작업

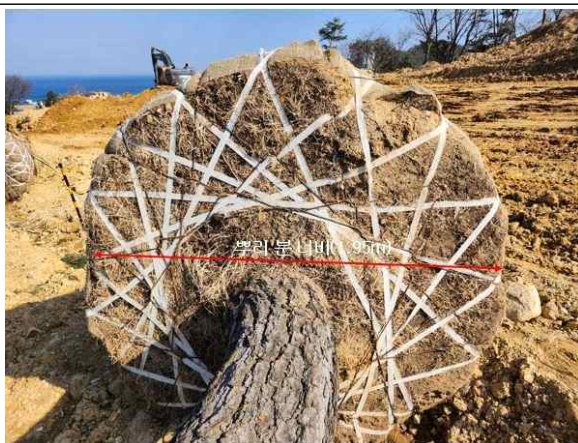
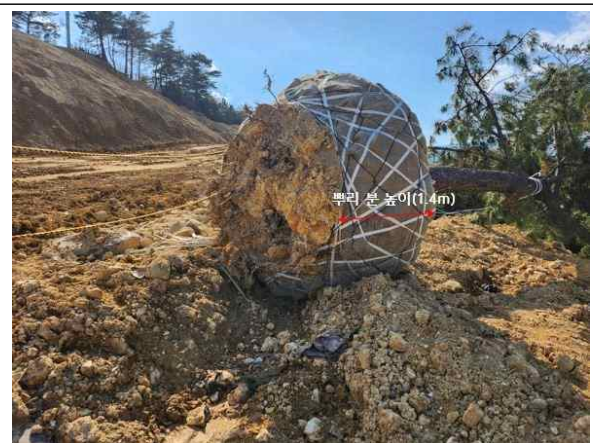
[그림7] 채취하여 운반 한 소나무 뿌리 분

○ (소나무 중량) 소나무 뿌리 분은 녹화마대로 뿌리 분을 감싸고 흰색 밴드로 감겨져 있었고 일부는 철선으로 고정되어 있음

- 뿌리 분의 너비는 1.95m, 분 높이는 1.4m이며, 둘레 길이는 약 6.1m이며 화분 형태의 모양임

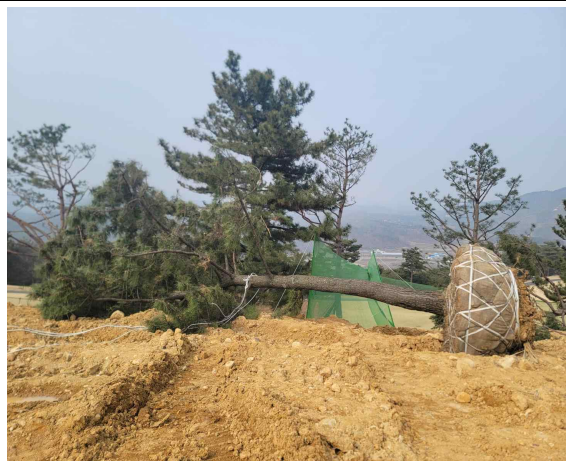
$$= 5.63\text{ton} \approx 5.6\text{ton}$$

[그림8] 국토교통부 승인 조경공사 표준시방서에 근거한 소나무 중량

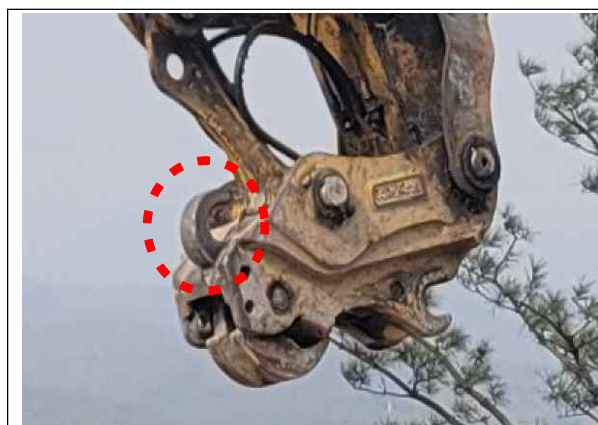
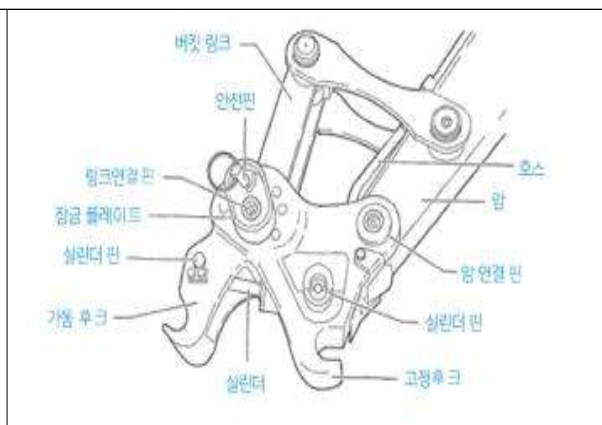
※ 제조사에서 만든 인양장치를 부착하지 않고 인양 작업을 하였다면 굴착기를 주용도 외로 사용하였다 할 수 있음

※ 퀵 커플러 상부에 있는 고리는 해지장치나 달기구 등과 같은 인양장치가 부착 되어 있지 않으므로 자재 등을 들고 운반하는 인양 고리가 아닌 것으로 판단 됨

[그림9] 굴착기 퀵 커플러와 고리
