# 재해원인조사 의견서

한국 산업 안전 보건공단

| 발생형태 | 떨어짐 | 기인물 | 지붕 |

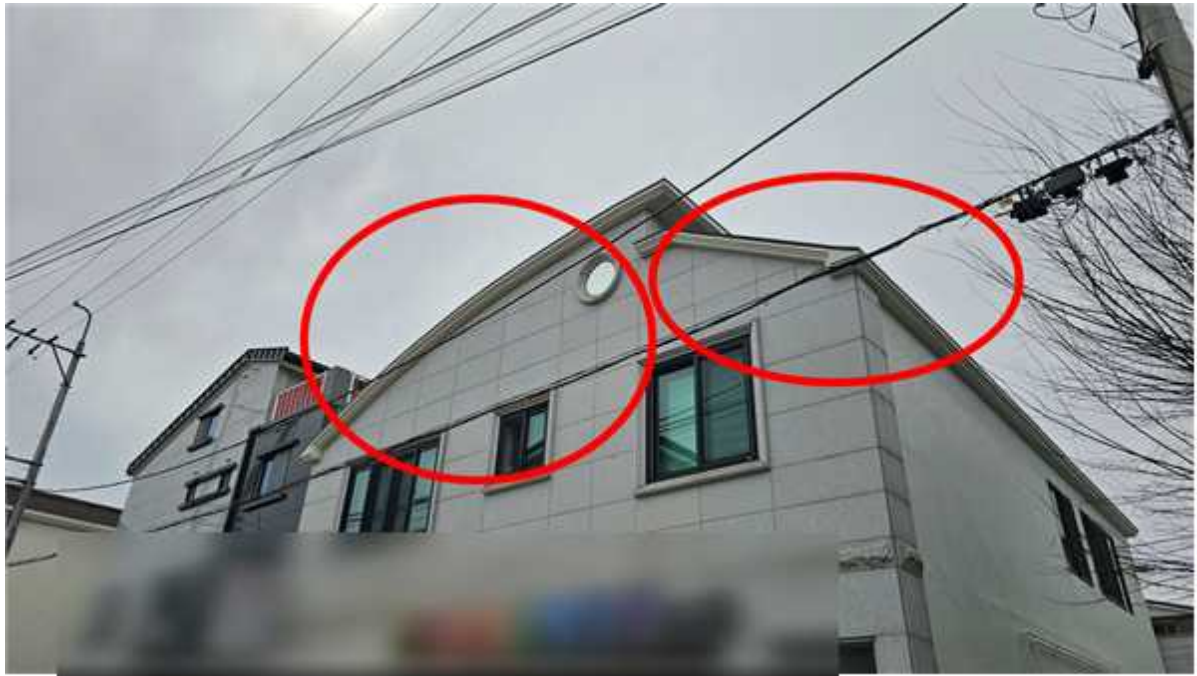
【사진 1】 작업현장 전경(지붕)

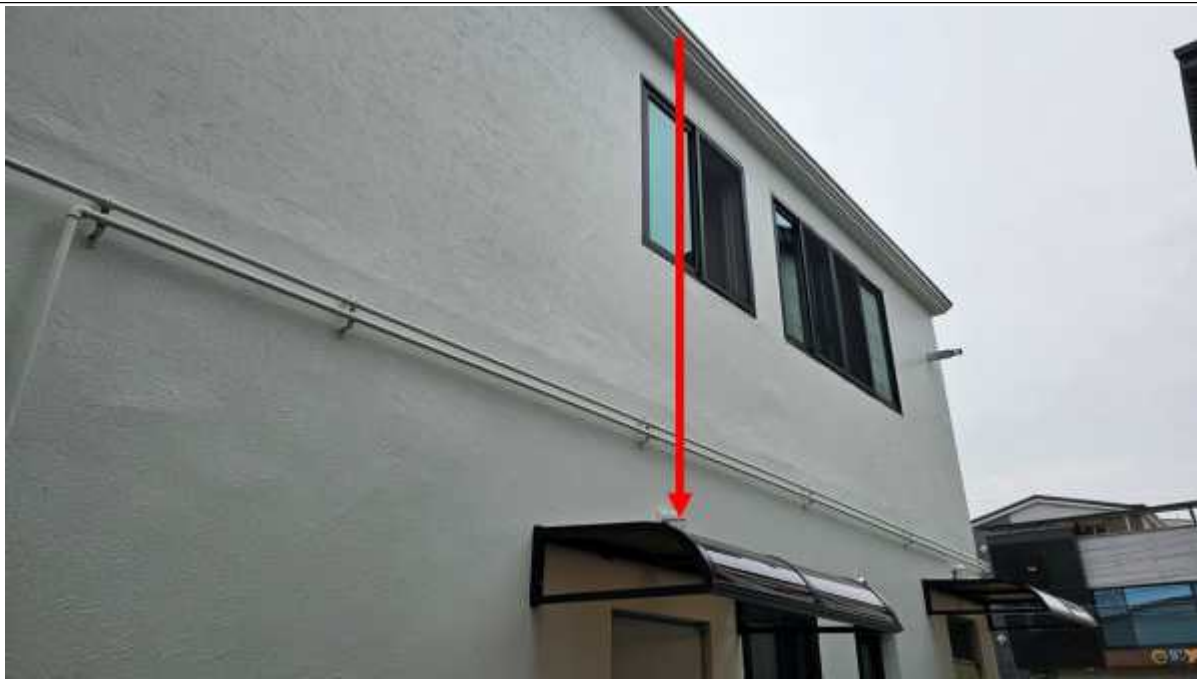
【사진 2】 재해발생장소(추락장소)

- 사업주는 둔탁한 소리가 발생한 것을 듣고 건물 측면 지상에 떨어져 있는 재해자를 발견함.
- 사고당시 재해자는 도장이 완료되지 않은 지붕 중앙부분에서 작업을 실시하던 중 지상으로 추락한 것으로 추정됨.
- 재해자는 6.4m 높이의 지붕에서 떨어져 2.3m 높이의 캐노피에 1차 충격 후 지상으로 추락함.

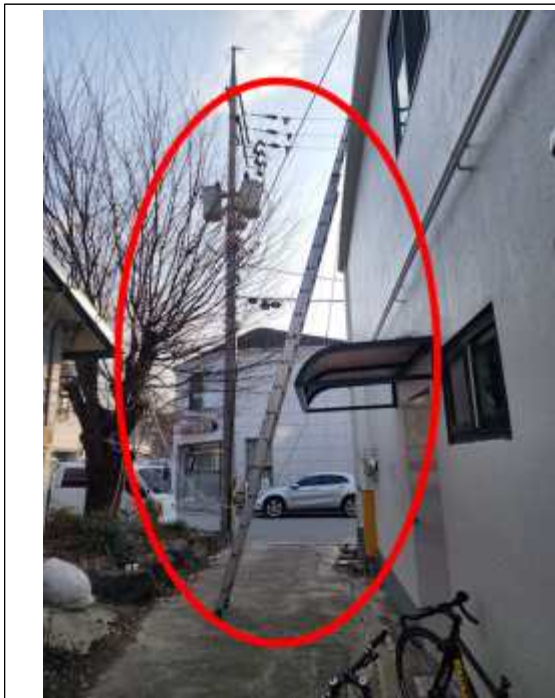
- 건물 외벽에 설치된 사다리를 통해 경사지붕 위로 올라가 지붕 위에 코팅 도료를 도장하는 작업을 실시함.
- 재해자와 동료작업자 C은 지붕 구역을 반으로 나누어 도장 작업을 진행하였고, 사업주는 1층에서 주변 정리 및 작업지도를 실시함.
- 사업주는 작업 시작 전 작업자에게 안전모와 안전대를 착용시키고, 안전대를 걸 수 있도록 건물 양쪽에서 기둥과 나무에 로프를 연결하여 지붕에서 묶었으며, 사업주가 작업자의 안전대를 직접 로프에 체결함.(사업주 면담 내용)

【사진 3】 지붕 이동용 사다리

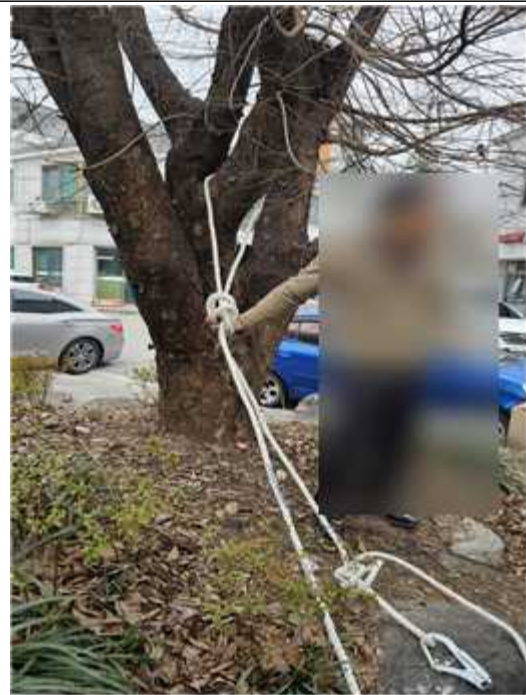
【사진 4】 안전대 지지로프 고정 재연

- 작업 시작 시 착용하고 있던 안전모를 작업 중 탈착함.(동료작업자 면담 내용)
- 안전대 지지로프는 설치하였으나 작업 시작 전 연결한 안전대 고리를 작업 중 미상의 이유로 해제한 것으로 추정.
- 안전난간, 추락방호망 등 지붕 위 작업 시 추락 위험을 방지하기 위한 조치는 미실시.

- 작업자가 안전대 지지로프에 연결된 안전대 고리를 임의로 해제하지 않도록 관리 감독 실시.

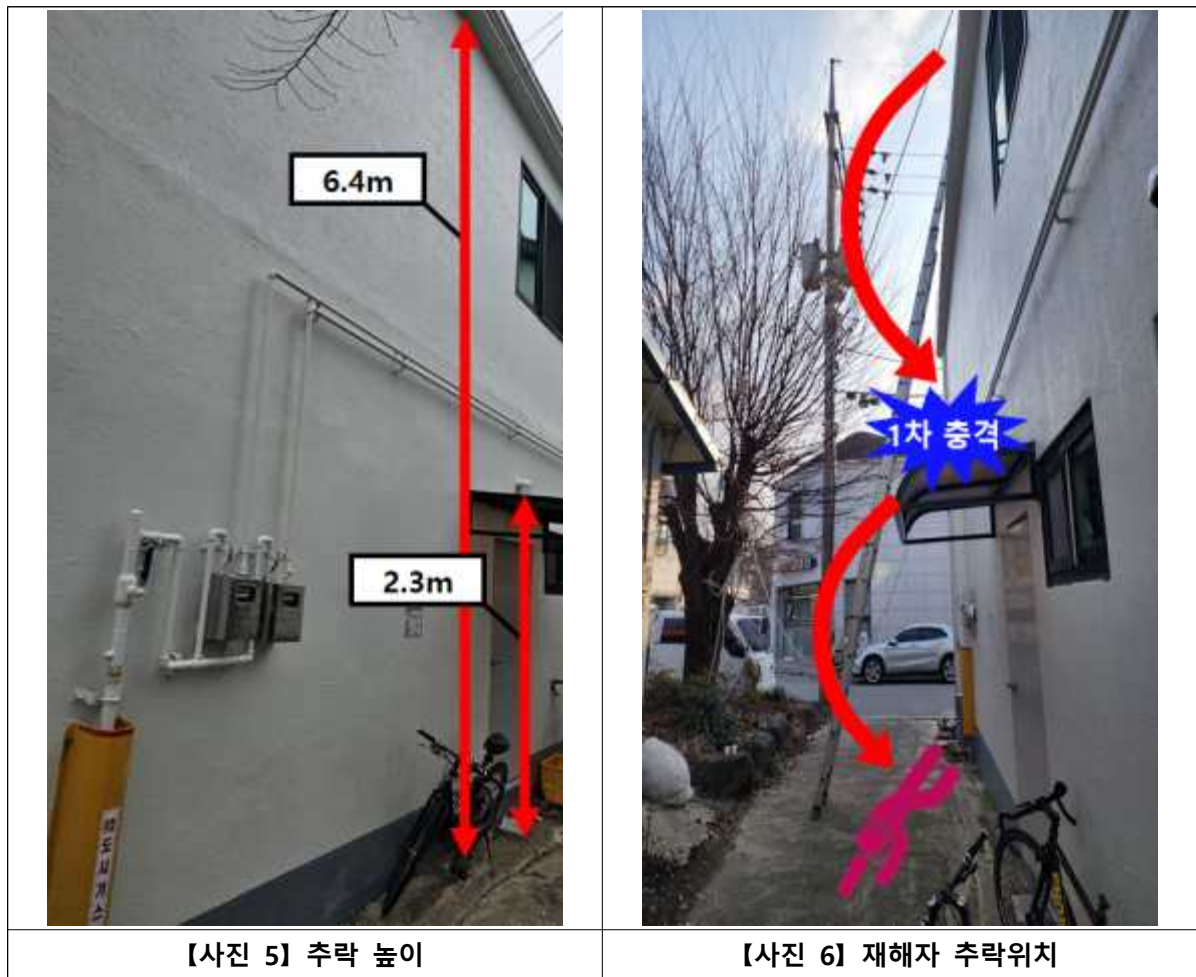
※ 재해자 발견 당시 캐노피가 파손되어 있어 캐노피에 1차 충격한 것으로 판단됨

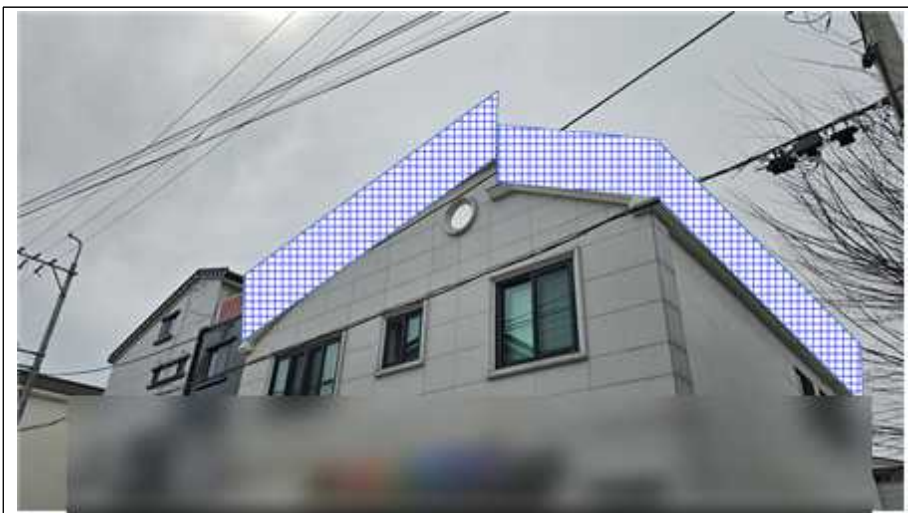
【사진 7】 안전난간 설치 예시

- 추락방지조치 실시 및 관리 감독 철저
  - 추락위험이 높은 지붕에서 작업 시에는 안전난간, 추락방호망을 설치하는 등 추락사고를 방지하기 위한 안전조치를 실시하고 작업 진행.
- ※ 작업 환경 등을 고려할 때 해당 조치를 실시하기 곤란한 경우 안전대 착용 및 안전대 고리 체결 실시

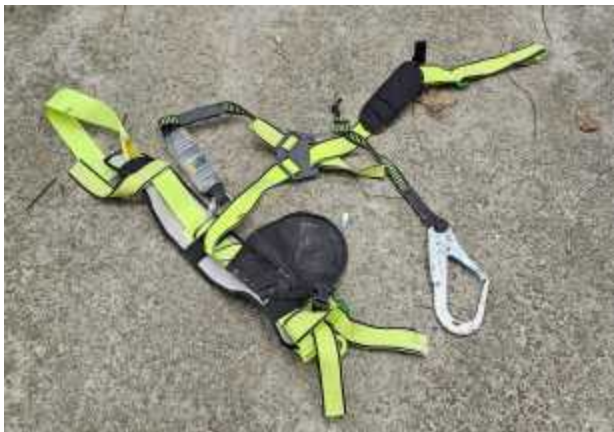
【사진 8】 재해자가 착용했던 안전대\*

\* 구조대가 재해자를 이송하기 위해 안전대를 절단함

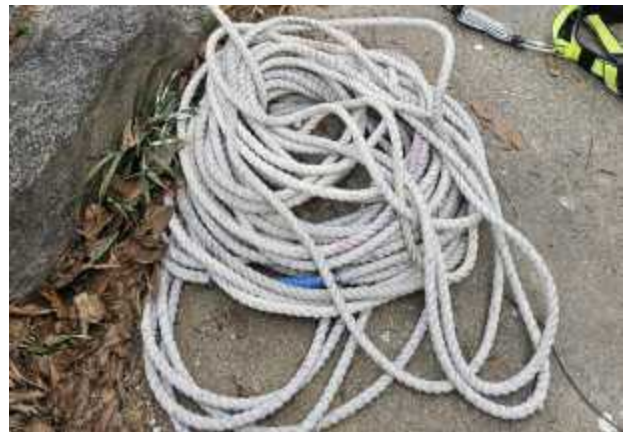
【사진 9】 안전대 지지용으로 사용했던 로프

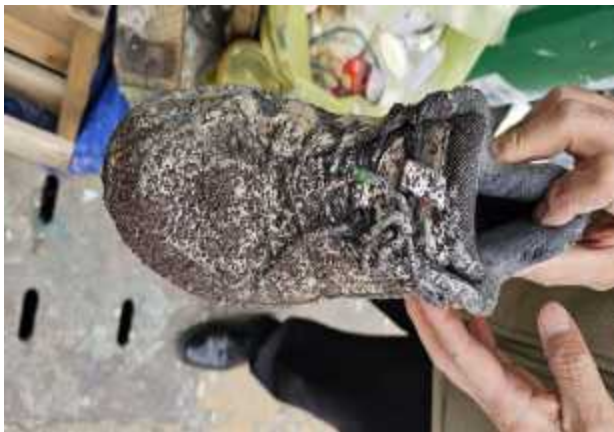
【사진 10】 재해자가 착용했던 신발\*\*

\*\* 안전화가 아닌 일반 운동화

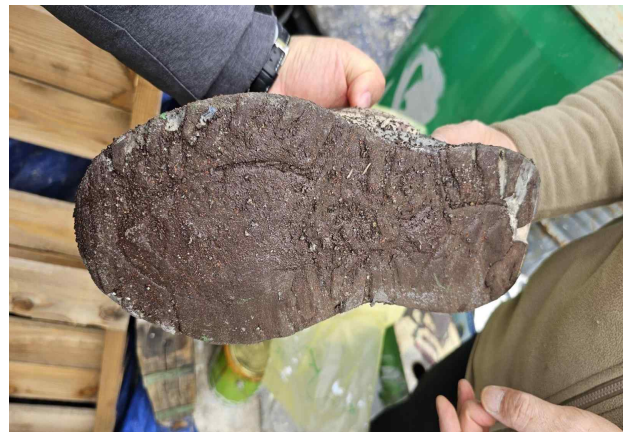
【사진 11】 재해자가 착용했던 신발 밑창
