# 재해원인조사 의견서

한국 산업 안전 보건공단

## 3. 재해발생 경위(6하 원칙에 의거 개조식으로 간략하게 작성)

| 발생형태 | 맞음 | 기인물 | 낙엽송 |

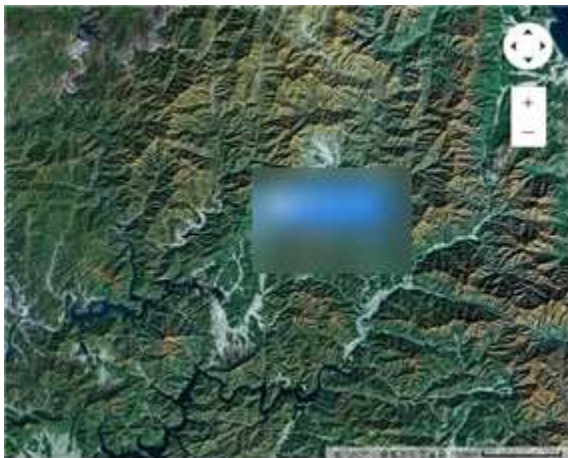
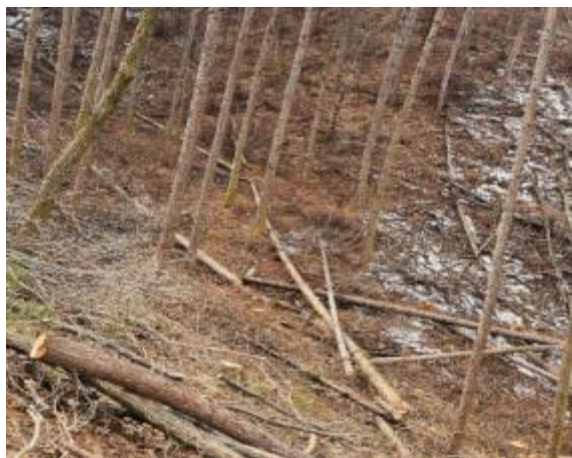
- 강원도 양구군 벌목 작업 현장에서 사고가 발생함.

[사진 1] 사고 발생 장소 및 전경

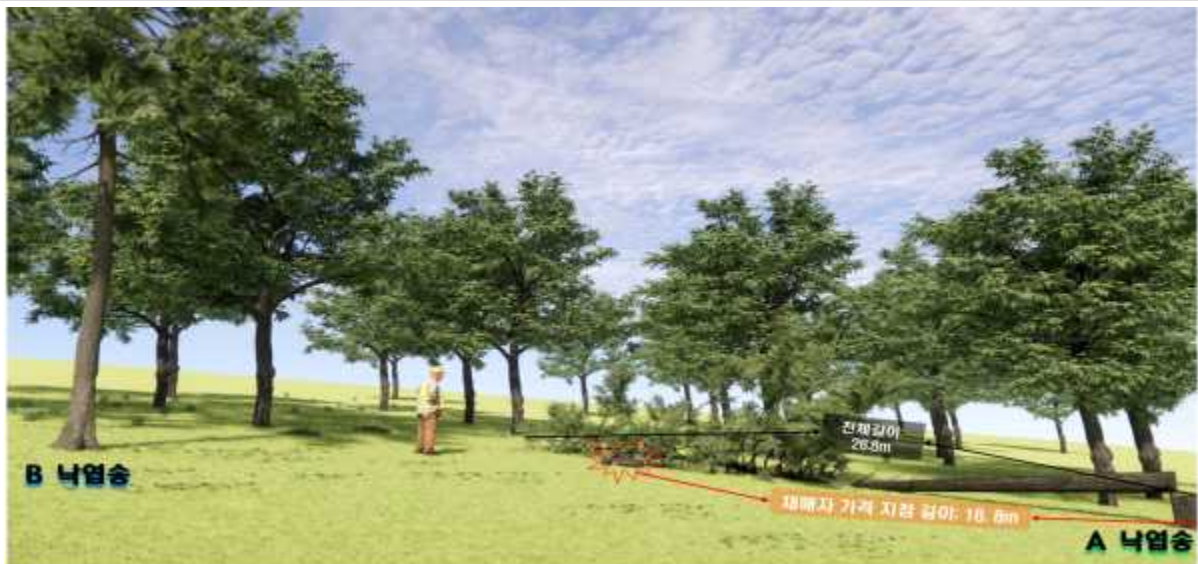
[그림 1] 재해 발생 상황도(스케치업으로 재연)

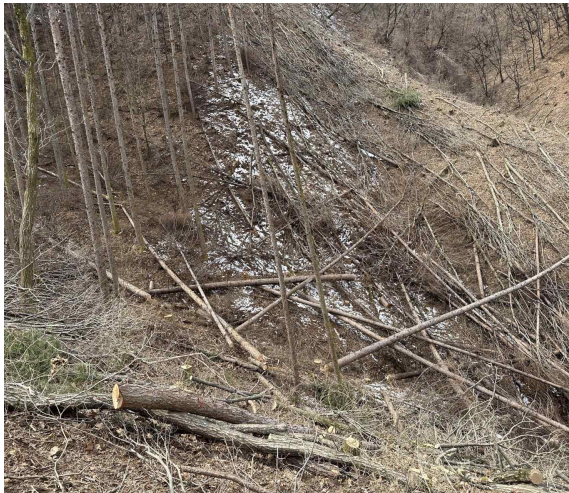
[사진 2] 왼쪽 작업 구역(사고 발생 위치)

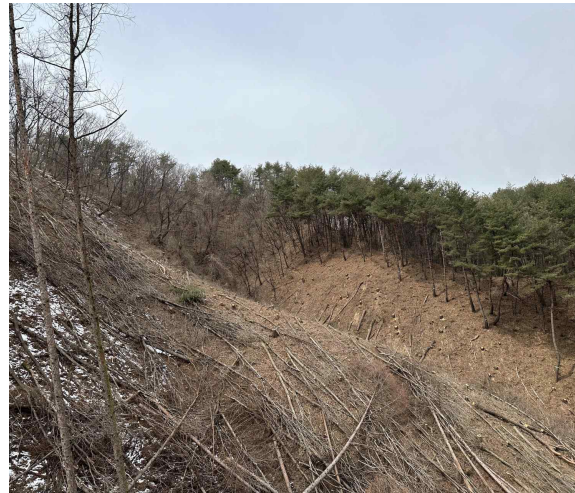
[사진 3] 오른쪽 작업 구역(재해자 작업 구간)

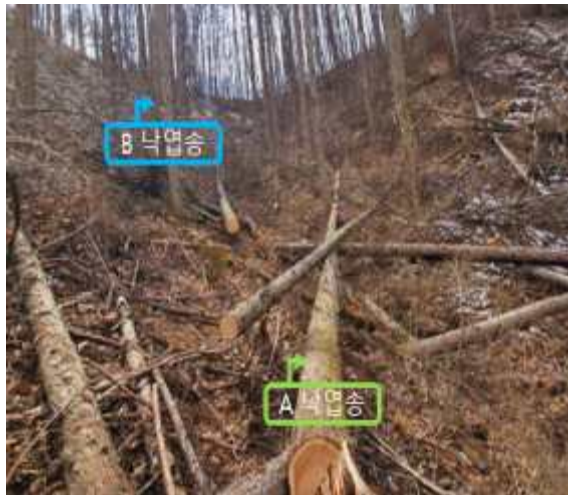
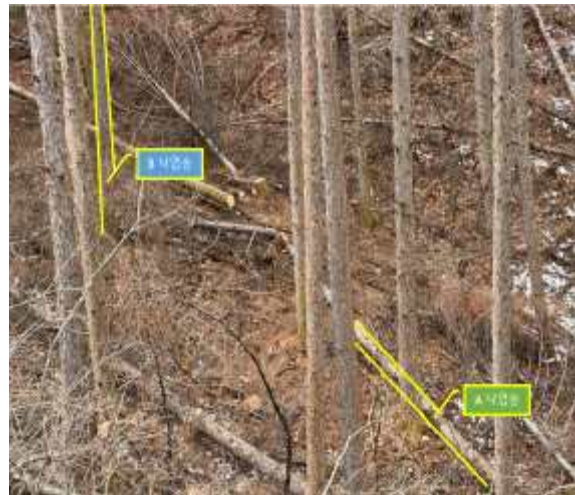
○ [14:15분경] 동료 작업자(C)가 작업하던 [사진 4] A 낙엽송에 수구각을 내고 추구를 하던 중에 A 낙엽송의 무게 중심이 톱쪽으로 가해져서 수구 반대 방향으로 나무가 넘어갈 것 같은 느낌이 들어 작업을 중단하였음.

○ 부근에 있는 B 낙엽송으로 이동하여 준비\*하던 중 A 낙엽송이 재해자(H)\*\*가 위치한 방향으로 갑자기 넘어가면서 재해자(H)의 등을 가격함.

[사진 4] A 낙엽송 및 B 낙엽송 위치

- 수구각이 적정하고 파괴층도 기준에 들어오긴 했으나 기준보다 두꺼워서 즉시 넘어가지 않고 동료 작업자(C)가 B 낙엽송으로 이동하여 준비할 때까지 자립할 수 있었던 것으로 추정됨.

- A 낙엽송(가해물)에 수구각을 내고 추구를 하였으나, 원하는 방향으로 넘어지지 않을 것 같다는 판단으로 즉시 넘기지 않고, 불안정하게 서있는 상태로 둔 채 B 낙엽송으로 이동하여 B 낙엽송을 넘기며 동시에 A 낙엽송을 쳐서 함께 넘기려는 위험한 작업 방법을 선택하였음.

- 수구각과 추구 등 거의 다 베어놓은 나무는 수구방향으로 즉시 넘겨야하나, 인근에 있는 다른 나무를 별도하여 함께 넘기려는 위험한 작업 방법을 선택함.

- 벌목 작업 시 인근에 있는 다른 나무를 별도하여 함께 넘기려는 방법을 사용해서는 안되며, 수구각과 추구 작업을 실시한 나무는 즉시 수구각 방향으로 넘겨야 함.

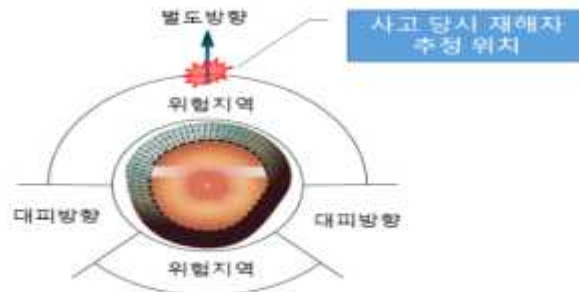
- 별목 대상 수목을 중심으로 수고(나무 높이) 2배에 해당하는 직선거리\* 안에는 출입을 하지 못하도록 해야 하나
- 사고 당시 동료 작업자(C)의 작업 반경\*\* 내 재해자가 위치함.

\* 수고(26.8m)×2배=53.6m

[그림 2] 사고 당시 위험지역 내 재해자 위치

- 벌목하려는 경우 벌목하려는 나무로부터 해당 나무 높이의 2배[수고(26.8m)×2배=53.6m]에 해당하는 직선거리 안에서 다른 작업을 실시하지 않아야 하나, 수고 높이 거리 내(18.8m)에 재해자가 위치하여 벌목 작업을 실시함.

- 벌목작업 중에는 벌목하려는 나무로부터 수고(해당 나무 높이)의 2배에 해당하는 직선거리 안에서 다른 작업을 하지 않아야 함.

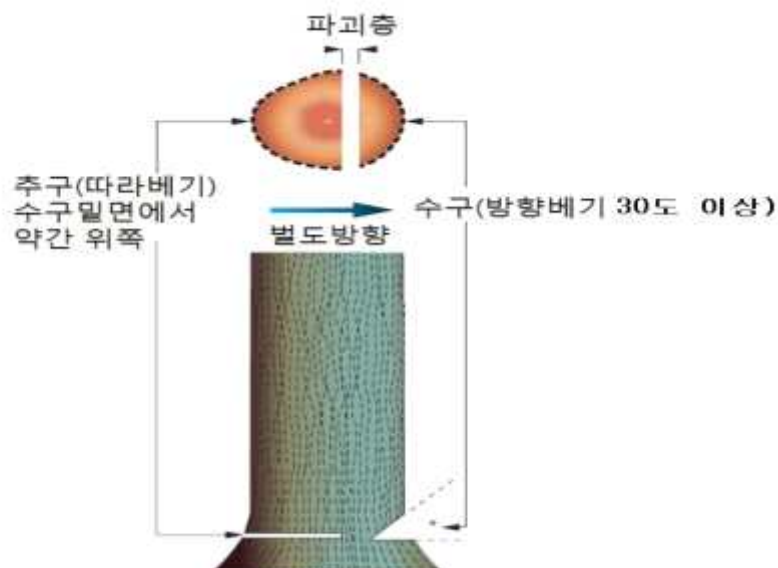
- (수구각) 별목하려는 나무의 가슴 높이 직경이 20cm 이상인 경우에는 수구의 상면·하면의 각도를 30°이상, 깊이는 뿌리 지름의 4분의 1이상 3분의 1 이하로 수구각을 만들어야 하며, 현장을 확인한 결과 [표 3]과 같이 수구각과 수구깊이는 적정한 것으로 확인됨.

- (파괴층) 따라베기(추구) 작업 시 파괴층\*(경첩부)은 직경의 10%, 최소 2cm 이상이어야 하며, 두께를 확인한 결과 [표 3]과 같이 최대 8.5cm ~ 최소 4cm로 형성된 것을 확인함.

[그림 4] 방향베기(수구) 수구각 따기, 따라베기(추구) 예시
