## 재해원인조사 의견서

한국 산업 안전 보건공단

| 발생형태 | 떨어짐 | 기인물 | 채광창(Skylight) |
| <p>○ 2024. 3. 29.(금) 08:57분경 전북특별자치도 임실군에 소재한 재수농장 축사 지붕교체 현장에서</p> <p>○ 재해자가 지붕 상부 채광창을 밟는 순간 채광창이 파손되면서 약 5.7m 아래 콘크리트 바닥으로 떨어진 재해임</p> | | | |

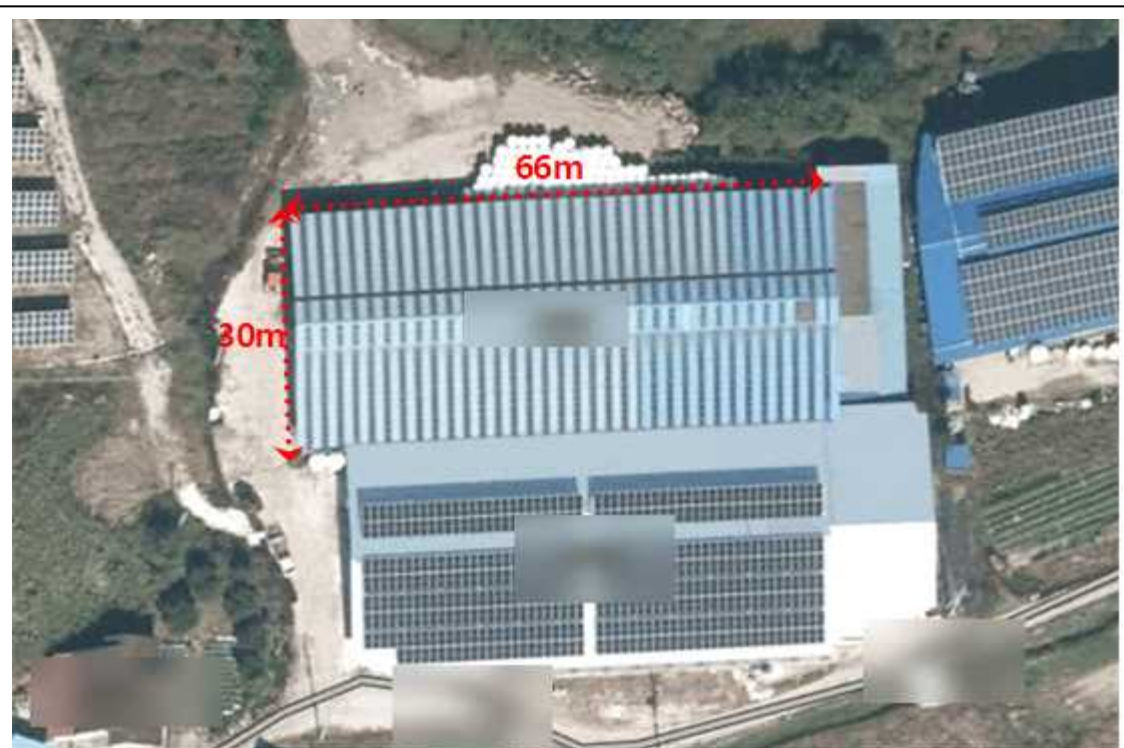
축사 크기(가로 66m × 세로 30m)

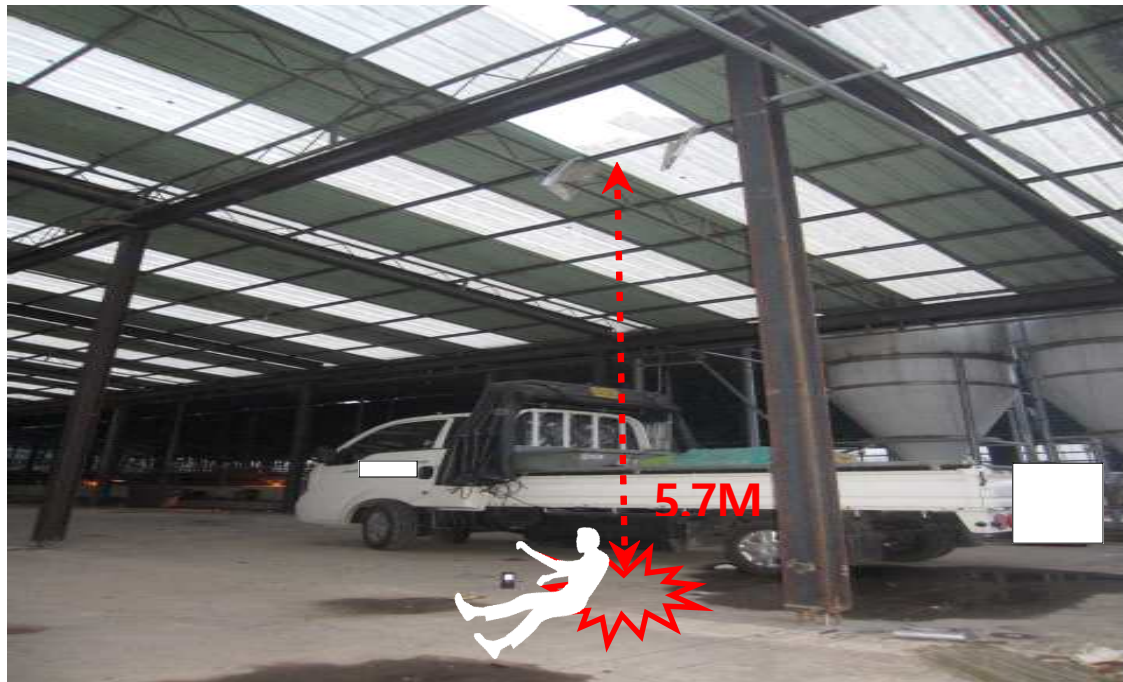
- 【08:10분경】 농장주 및 재해자 포함 작업자 5명이 현장에 도착하여 작업 내용과 방법 공유
- 【08:40분경】 재해자와 작업자 2명이 고소작업대를 이용 지붕 상부로 이동 후 채광창 고정 연결철물 해체작업 진행
- 【08:57분경】 재해자가 지붕 위에서 이동 중 노후 채광창을 밟아 파손되면서 약 5.7m 아래 콘크리트 바닥으로 떨어짐

재해자 추락 장소 (높이 약 5.7m)

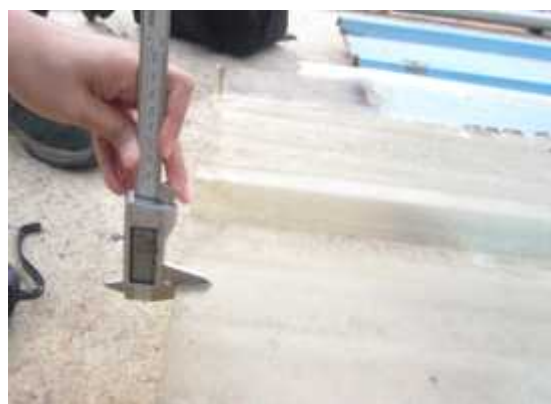
- (설 치) 2005년 추정
  - (재 질) 폴리카보네이트
  - (두 께) 1.02mm
  - (제조사) 확인불가
- ※ 두께는 실측값이며, 그 외 사항은 농장주 현장면담을 근거로 작성

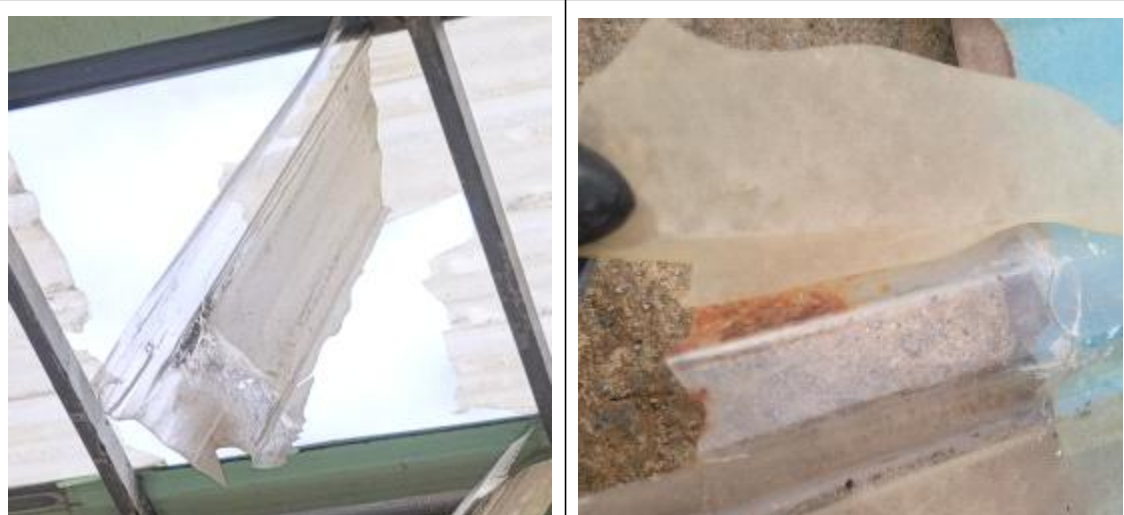
- 2005년 축사 준공 후 약 18년이 경과되어 햇빛, 빗물, 눈 등 자연환경에 노출된 채광창 부분은 투명도와 강도 감소가 육안으로도 확인가능한 수준임
- 반면 칼라강판과 겹친 부분은 상대적으로 투명도 등을 유지함

채광창 노출 및 겹침부분 투명도 상태

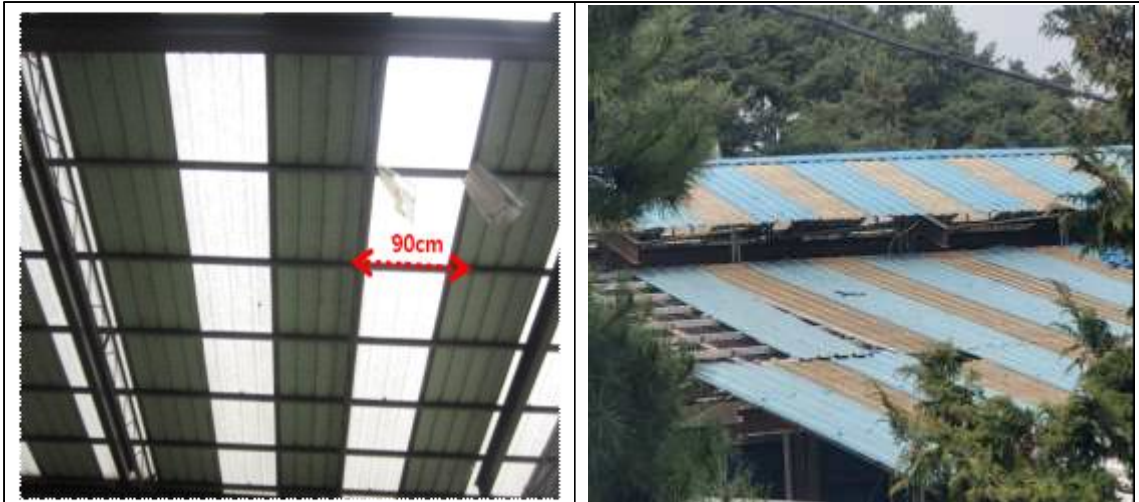
- (덮개 설치) 칼라강판에 비해 상대적으로 파손 위험이 높은 채광창에 덮개를 설치하고 작업을 하여야 하나 별도 조치 없이 축사 구조물\*과 칼라강판을 발판삼아 작업을 실시함

\* 축사 구조물(C형강)간의 간격은 90cm로 지붕재 파손 시 성인이 떨어질 만한 너비임

지붕 위 작업 중 떨어짐 방지 미조치 상태

- 채광창 등 강도가 약한 재료의 지붕재 위에서 작업 시 지붕재 파손으로 인한 추락을 예방하기 위해, 견고한 구조의 덮개를 설치하고 발을 디딜 수 있는 충분한 폭을 가진 작업 발판 설치 등 추락위험방지조치를 하여야 하나 미실시함

- 작업자가 떨어질 위험이 있는 장소에서 작업 시 견고한 구조의 덮개를 설치하고 안정적으로 발을 디딜 수 있도록 충분한 폭 (30cm 이상)을 가진 작업 발판을 설치하는 등의 추락위험방지 조치를 실시하여야 함
