## 재해원인조사 의견서

# 재해조사 의견서

| | 현장명 | 섬유공장<br>지붕개량공사 | | 현<br>장 | 대구 달성군 | | |

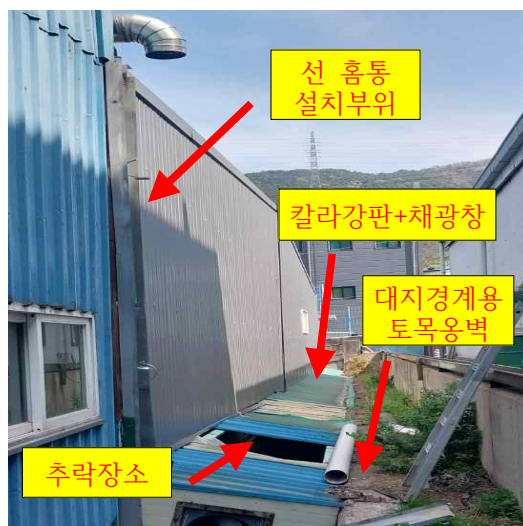
\* 사고지점인 공장동 후면부는 인근공장과의 대지경계용 토목옹벽이 형성되어 있고 공장동 외부벽면 사이 공간은 칼라철판과 채광창(Sky Light)이 반복적으로 설치되어 있고 하부는 공장동의 지하층 배수로 바닥임.

공장동 후면부(사고지점)

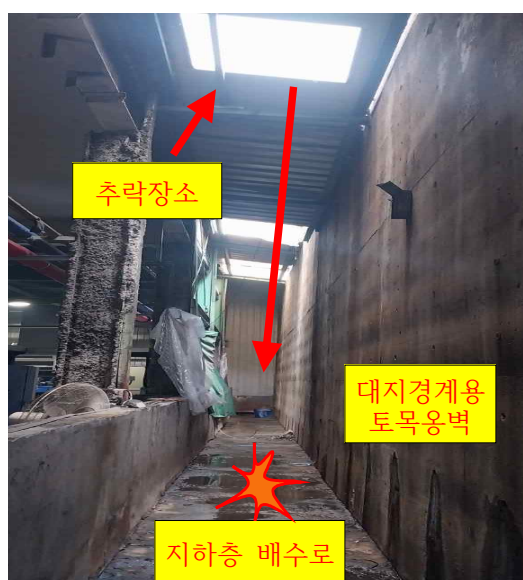
사고지점 하부(지하층 배수로)

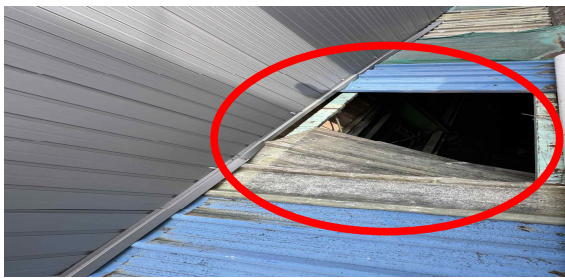
- [사고당일 15:17분경] 사고지점 인근에서 대기중이던 재해자가 미상의 이유로 채광창을 밟은 순간 채광창 연결부위가 파단 되면서 높이 약 6.4M 공장동 지하 배수로 콘크리트 바닥으로 추락하여 사망함.

- 두께 : 약 0.75mm
- 재질 : FRP (유리섬유 강화 플라스틱)
- 채광창의 시공시점은 정확히 알 수 없으나, 오랜 시간 외기에 노출되면서 열화현상\*으로 인해 채광창의 두께 및 강도가 저하된 상태이며, 단부 채광창 고정용 철물(피스)도 기능이 손실된 것으로 추정됨.

재해자가 밟은 채광창 탈락부위

- 노후된 채광창 인근에서 작업시 추락재해 위험을 예방하기 위해 덮개나 안전난간 등을 설치 후 작업을 실시하여야 함.

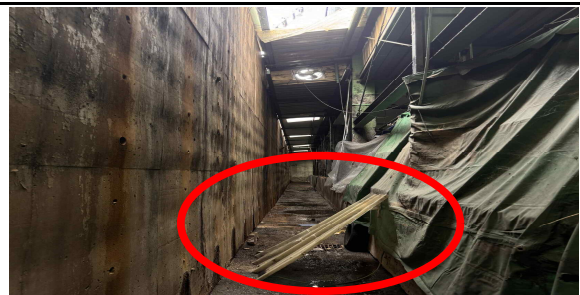
지하층 배수로에 떨어진 탈락 채광창
