# 재해원인조사 의견서

한국 산업 안전 보건공단

#### ○ 재해발생 공정 : 화물 적재

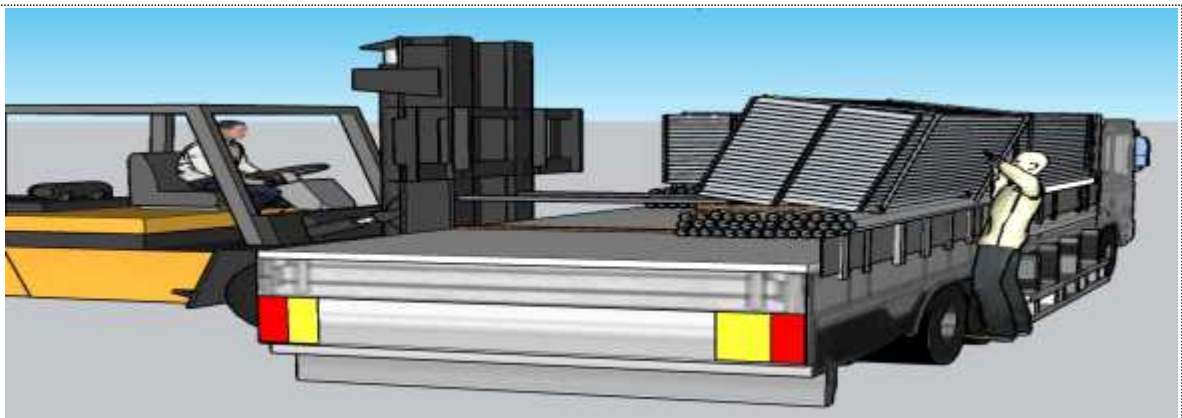
【그림1】 재해상황도

- 2024. 4. 2.(화) 【07:57경~】 지게차 운전원이 대표이사의 당일 작업지시 내용을 재해자에게 전달하고 지게차 운전을 시작함
- ※ 작업지시사항에 따라, 지게차 운전원과 재해자는 강관비계, 작업발판 등을 소분하고 pp로프로 묶는 작업 및 입고된 작업발판 하역작업을 함
- 【08:18경】 지게차 운전원은 지게차로 화물자동차에 강관비계, 작업발판의 적재작업을 시작하고 재해자는 이를 보조함
- 【08:48경】 지게차 운전원이 지게차로 화물자동차에 강관비계 묶음을 적재한 후 작업발판 묶음(250x1900mm. 40개)을 적재하기 위해 위치조정을 하던 중 지게차 포크 위에서 떨어지는 작업발판 묶음이 작업을 보조하던 재해자를 덮쳐 사망한 재해임

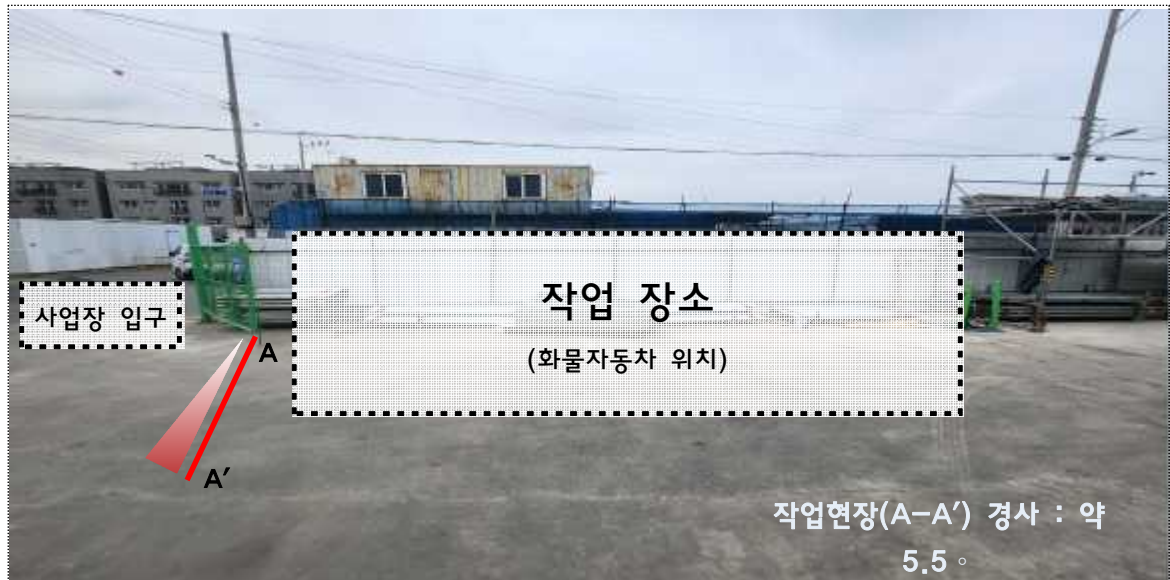
【사진4】 작업현장 전경

- (작업 장소) 해당 사업장의 창고 앞 야적장에서 상차 및 하차작업을 진행하며, 작업장소의 경사는 약 5.5° 임

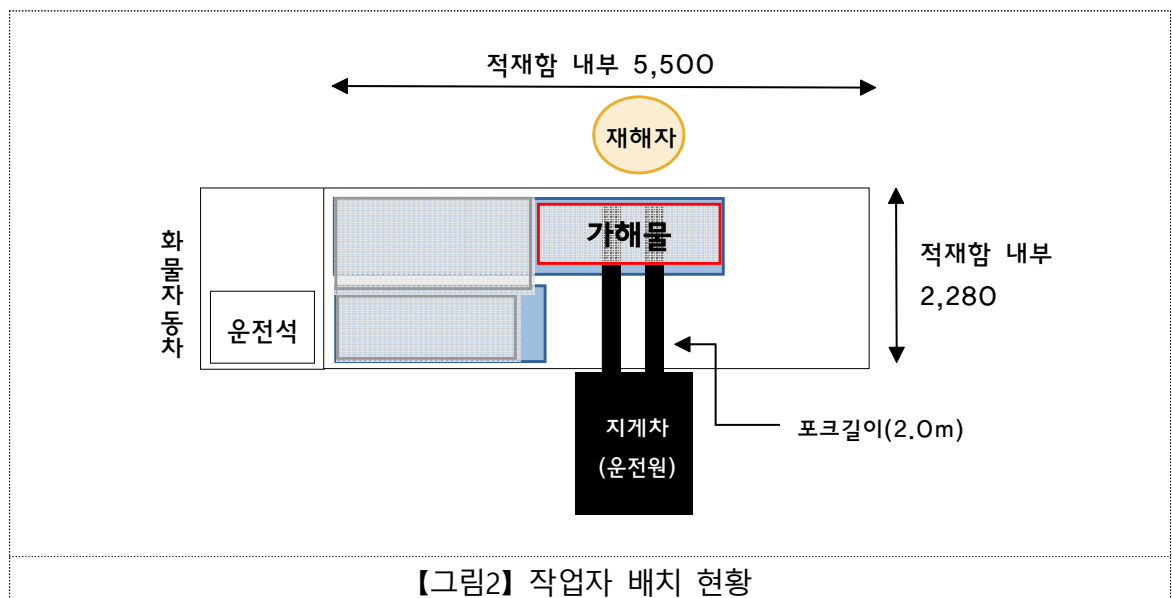
【그림2】 작업자 배치 현황

- (작업자 위치) 평소 적재작업 시 지게차 운전원과 재해자가 2인1조로 작업하며, 사고 당시 재해자가 작업발판 묶음 아래에 받침목을 놓고 적재위치를 확인·조정하기 위해 지게차의 맞은편에 위치하여 작업한 것으로 확인

- 근로자(재해자)는 화물 아래에 받침목을 놓고 적재위치를 확인·조정하기 위해 화물에 접촉될 우려가 있는 곳에 위치하여 작업하여 안전거리를 확보하지 못함

- 화물 하역 작업 시 해당 화물이 이탈되어 작업자에게 위험을 가할 우려가 있는 장소의 출입을 통제하여야 하여야 함

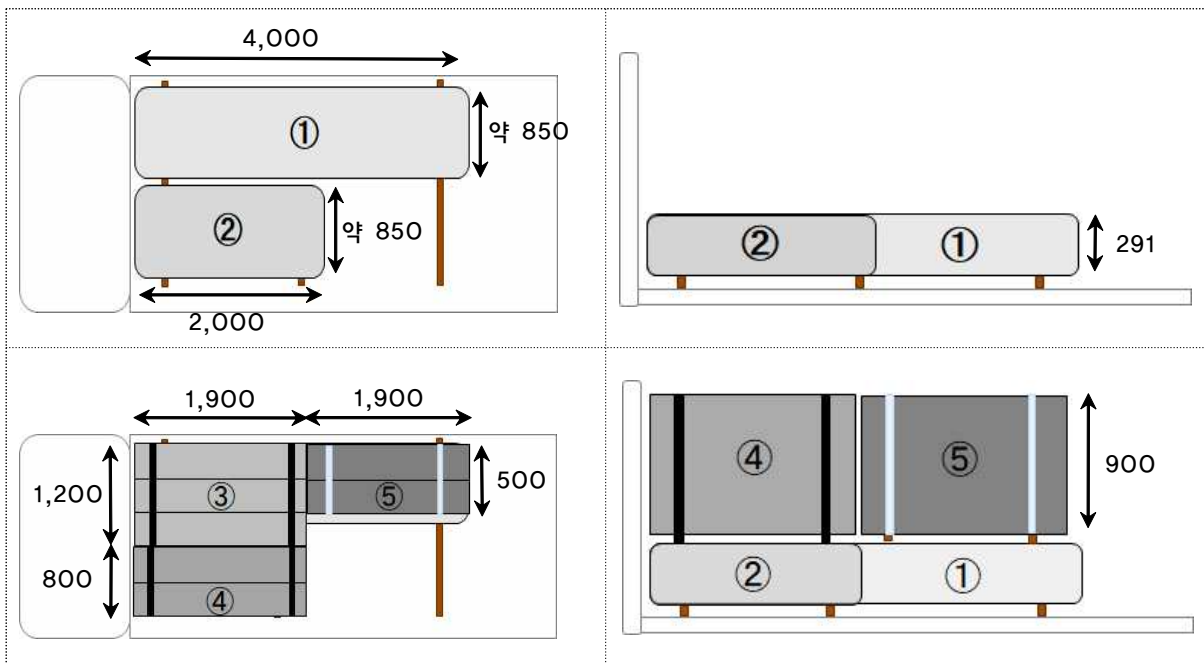
【그림3】 자재 적재도(평면)

○ (적재함 내 적재상태) 사고 당시 화물자동차 적재함 내 적재순서는 아래 ①~⑤의 순서와 같으며, ①·②의 강관비계를 하단에 적재 후 상단에 ③·④·⑤ 작업발판을 【그림3~4】와 같이 적재함

- 1단 ① 강관비계  $\varnothing 48.6 \times 4\text{m}$  100ea
  - ② 강관비계  $\varnothing 48.6 \times 2\text{m}$  100ea
- 2단 ③ 작업발판 400x1900mm 60ea
  - ④ 작업발판 400x1900mm 40ea
  - ⑤ 작업발판 250x1900mm 40ea (가해물)

- 강관비계 : 요구수량에 따라 소분하여 6줄로 쌓아 pp로프로 묶인 상태이나 최상단의 강관이 적어 유격이 발생하여 상단에 화물을 적재할 시 무게로 인해 강관이 움직일 우려가 있음

- 하부 화물에 유격이 발생하여 상부화물에 편하중이 발생하지 않도록 철밴드 등으로 결속하거나 틈새 없이 맞물리게 적재해야 하며, 상부 화물 적재 시 팔레트 사용 또는 받침목이 화물과 결속되어 있는 형태 등으로 안정적으로 화물을 지지할 수 있어야 함
- 화물 적재 시 외력에 의한 전도위험을 방지하기 위해 철밴드 등으로 결속하고, 화물자동차 단부에 적재할 경우 적재함 내부에 지지대를 설치하여 차량 밖으로 전도하는 것을 방지해야 함

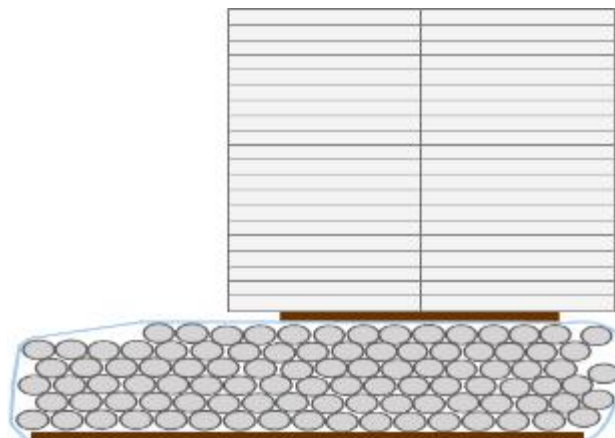
【그림5】 가해물 적재상태(지게차 방향 우측면)

① (결속 및 적재상태 미흡) 사고 당시 하단화물(강관비계) 및 상단화물(작업발판)은 아래와 같이 전도에 취약한 형태로 적재 및 결속되어 있어 재해자의 위치 조정 및 화물 전도의 원인이 됨

- 결속상태 : 결속상태(pp로프)로 인한 유격은 편하중을 발생시킬 수 있으며, 외력에 대한 저항력이 낮아져 무게중심이 흐트러질 수 있음
- 적재상태 : 일반적으로 전도모멘트보다 저항모멘트 값이 커야 전도에 안정적이며, 높이에 비해 폭이 좁을수록 전도 가능성이 높아짐

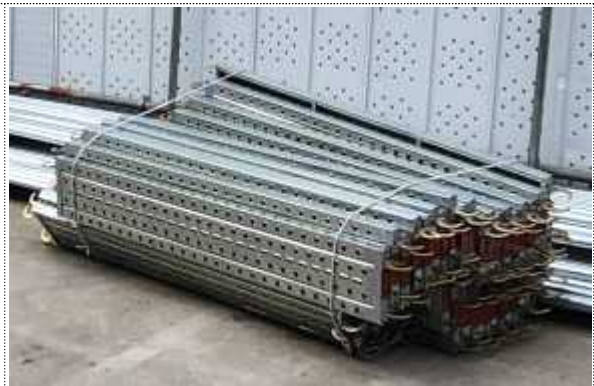
【사진6】 가해물(pp로프 묶음)

○ (화물 결속상태) 작업발판·강관비계는 철밴드로 받침목과 결속된 상태로 입고되나, ③~④작업발판을 제외한 ⑤작업발판(가해물) 및 강관비계는 요구수량에 따라 소분하여 pp로프(폴리프로펠렌 로프, 8mm)로 묶인 상태임

- 작업발판(가해물) : pp로프로 묶여 있어 외력이 가해질 때, 【사진5】와 같이 철밴드 등을 이용한 결속 형태보다 더 쉽게 흐트러질 수 있으며 화물의 무게중심이 이동할 가능성이 있음

- pp로프로 결속할 시 유격이 발생하여 화물이 흐트러져 편하중이 발생하거나 외력에 의해 움직일 우려가 있으며, 화물 묶음의 높이가 높고 너비가 좁을수록 무게중심이 높아져 전도의 위험이 있음

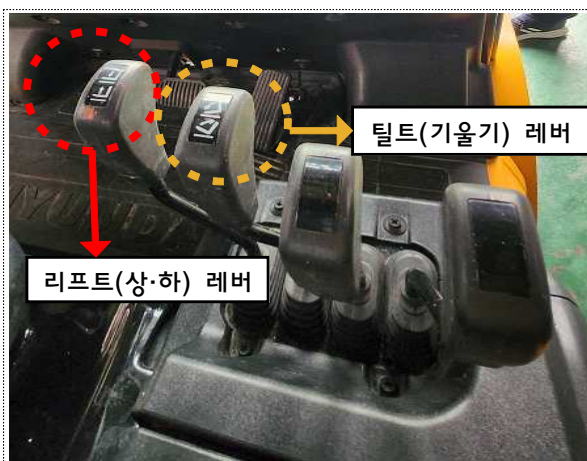
【사진7】 지게차 레버의 종류

② (지게차 레버(lever)조작) 사고 당시 지게차 운전원이 작업발판 묶음을 실은 지게차 포크를 한번 내려놓았으나, 위치조정 등을 위해 다시 들어 올렸으며 리프트(상·하) 레버가 아닌 틸트(기울기) 레버를 사용하여 작업발판을 올림

- 포크 단부에 안정적으로 지지되어 있지 않은 상태로 틸트 레버를 작동하여 작업발판 묶음에 포크 끝으로 힘이 가해졌을 것으로 추정

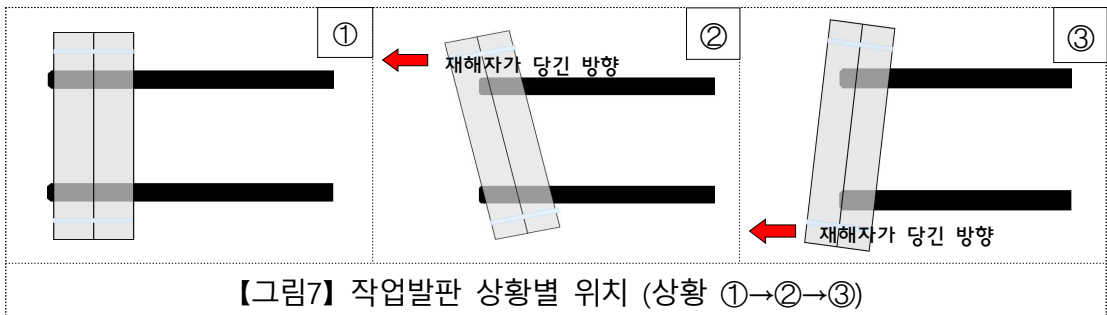
(상황①) 받침목에 내려놓기 전 작업발판의 지지상태

(상황②) 받침목에 닿지 않은 상태에서 재해자가 작업발판을 당겨서 조정하였으며, 이로 인해 받침목에 내려 놓을 때, 아래 ②의 위치상태가 됨

(상황③) 작업발판을 포크(틸트 레버 상승)로 다시 들어 올렸고, 포크에만 지지되어 있는 상태에서 재해자가 우측으로 당기면서 전도됨

- ☞ 전도에 취약한 형태로 적재 및 결속된 작업발판 묶음에 가해지는 외력(①지게차의 틸트레버 상승으로 인한 하부충격, ②재해자에 의한 위치조정)에 의해 무게중심을 잃고 전도됨
