## 재해원인조사 의견서

한국 산업 안전 보건공단

| 발생형태 | 갈림 | 기인물 | 아크릴원판 |
|---|---|---|---|
| <p>2024. 4. 8.(월) 10:26경 인천광역시 계양구 소재 사업장 ㉠의 간판 교체를 위해 차량탑재형 고소작업대를 이용 기존 간판을 철거하던 중 고소작업대의 작업대 수평 조정 실린더의 연결핀이 이탈되면서 작업대가 급속히 기울어지면서 작업대에 탑승하고 작업하던 재해자A(사망)가 약 10m 아래 바닥으로 떨어진 재해임</p> <p>※ 재해자B(부상)는 안전난간 때문에 추락하지 않음</p> | | | |

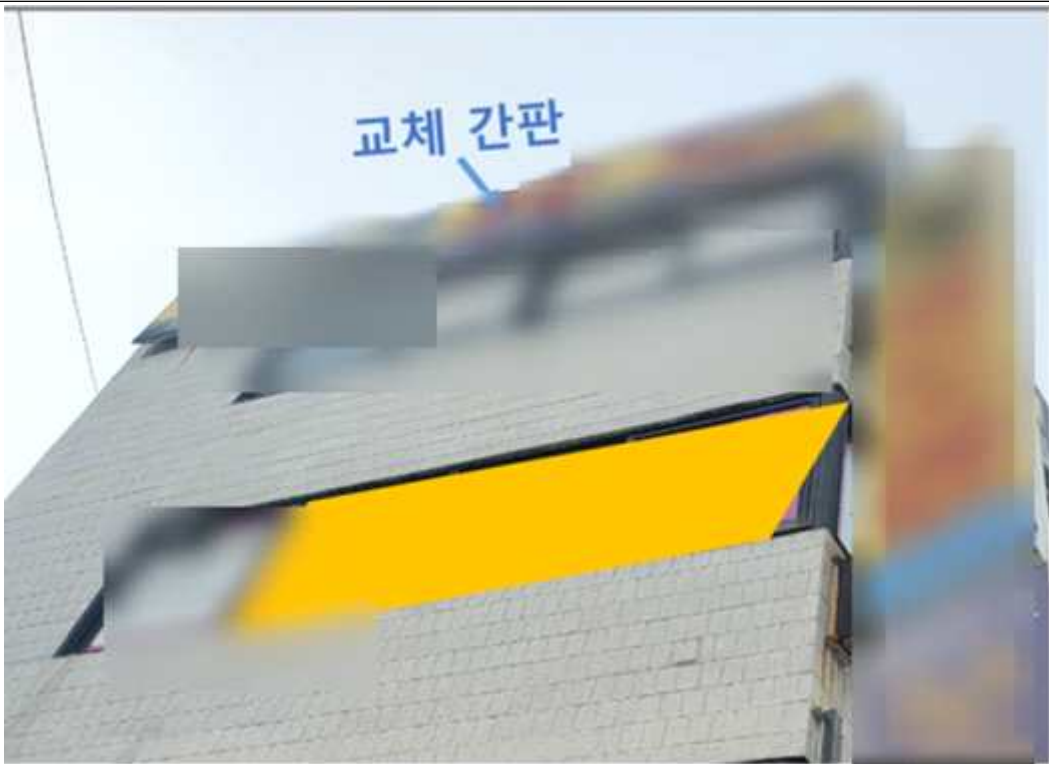
[사진 1] 재해 발생 작업 간판

- (재해발생 공정) 주식회사해냄광고 (이하 ‘해냄광고’)는 간판 및 광고물을 제작·설치하는 업체로 주문을 받으면 ①설치광고판 제작, ②기존광고판 철거, ③제작 광고판 설치 순으로 작업을 수행
- 해냄광고는 사업장 ㉮의 수평간판 2개, 창문 래핑 12개소의 교체 작업을 수행하고 있었으며, [사진 1]에 표시된 간판 철거작업 중 재해가 발생함

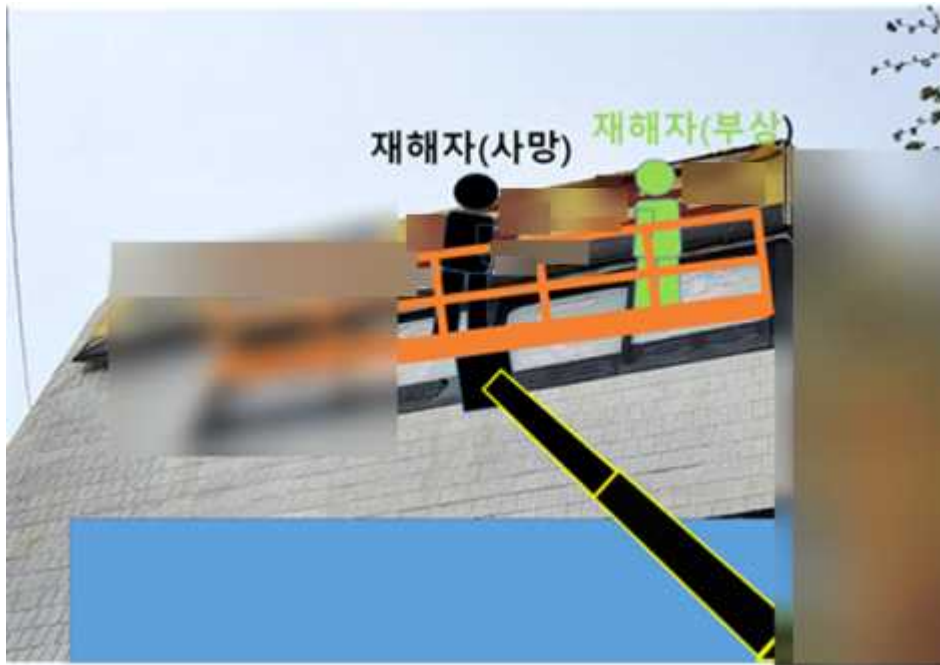
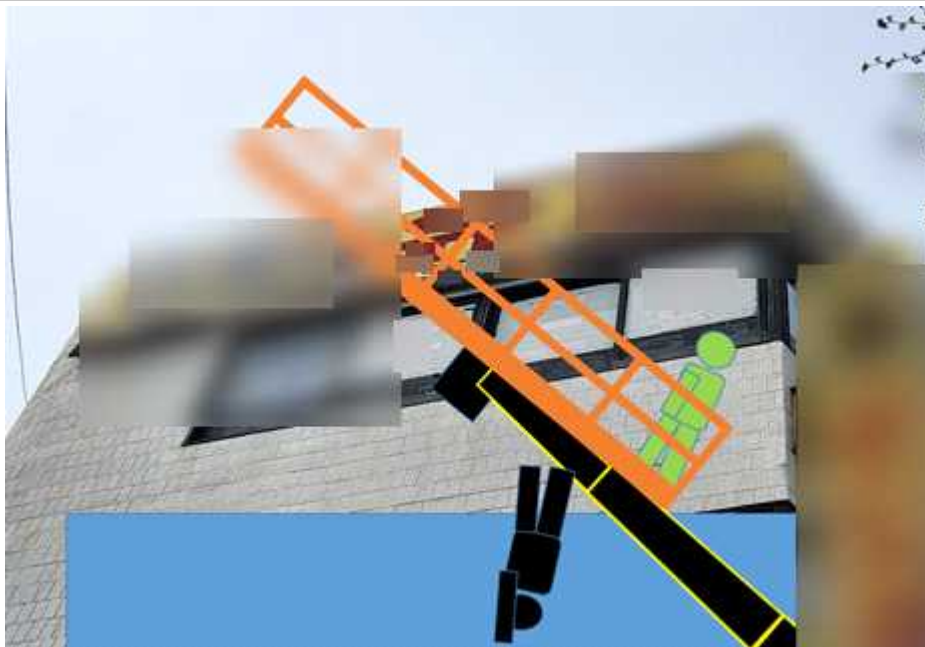
[그림 4] 재해발생 상황(모사)

- (작업대) 작업대는 완전히 기울어져 붐 쪽으로 기댄 상태였으며, 리모컨의 작업대 수평조절 버튼을 조작하여도 수평조절 운전이 불가하였음
  - ※ 재해자A(사망)와 같이 작업대에 있던 재해자B(부상) 탈출을 위해 고소작업대 위치를 조정하였기 때문에 사고당시 정확한 상태를 알 수 없으나 [그림 4]와 유사한 상태였을 것으로 추정됨

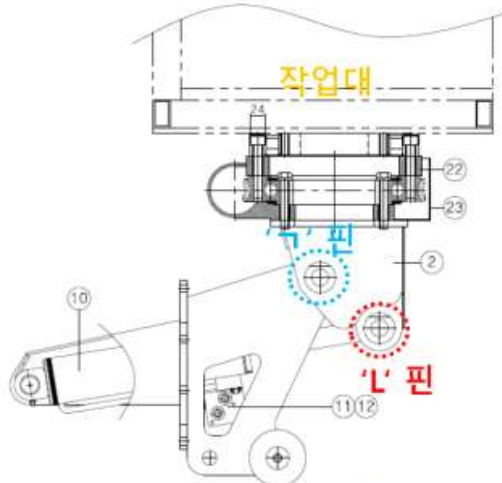
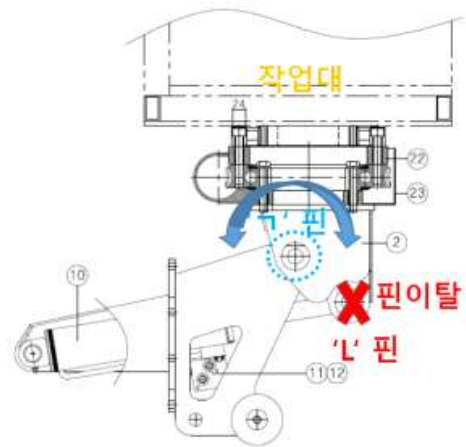
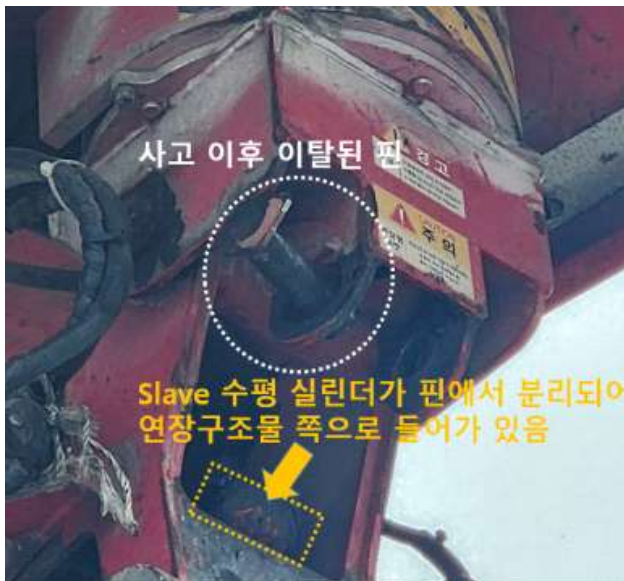
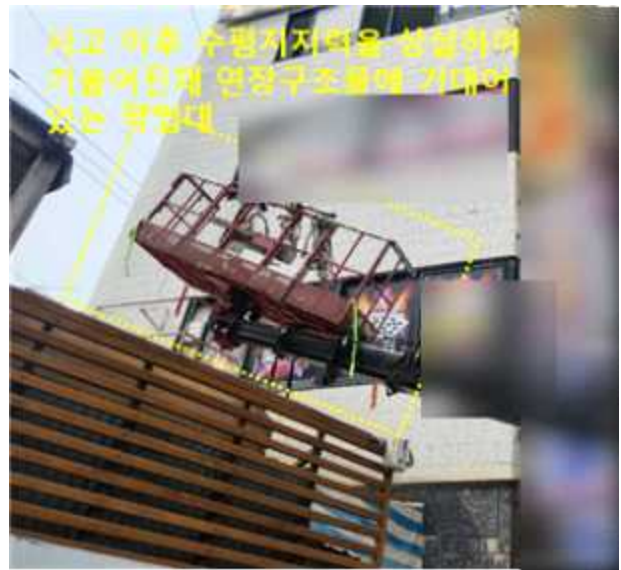
[그림 6] 작업대 지지부 및 파손

- (작업대 수평조절 실패 원인) 종 수평 실린더 로드 단부와 작업대 사이의 연결 핀([그림 6]의 ‘ㄴ’ 핀)이 핀 고정브라켓에서 이탈됨에 따라 작업대 수평조절 능력 상실
- 작업대는 [그림 6]의 ‘ㄱ’ 핀을 힌지로 작업대 상부 무게 분포에 따라 시소처럼 기울어지게 됨

정상운전 중: 'ㄱ' 핀 및 'L' 핀에 의해 작업대 수평 유지 및 조정

'L' 핀 이탈 시 'ㄱ' 핀을 힌지로 하여 작업대 무게 분포에 따라 시소처럼 기울어짐

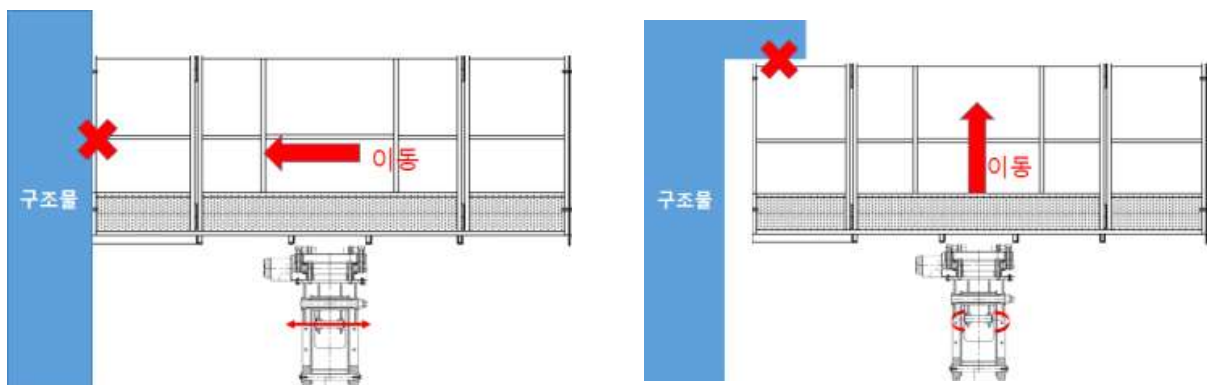
[그림 8] 연결핀에 가해질 수 있는 충격하중

- 하지만 고정볼트 풀림이 있는 경우 또는 연결핀과 브라켓 구멍 간의 유격이 있는 경우 실린더 작동 시 마다 고정 볼트에 하중이 가해질 수 있으며,
- 고소작업대의 작업대가 외부 구조물과 충돌하는 경우 연결핀 이탈 방향으로 강한 하중이 인가될 수 있으며, 작업대 상승, 하강 동작 시 구조물의 돌출부와와의 간섭 등이 발생한 경우에도 핀 고정부에 전단 및 굽힘응력이 가해질 수 있음

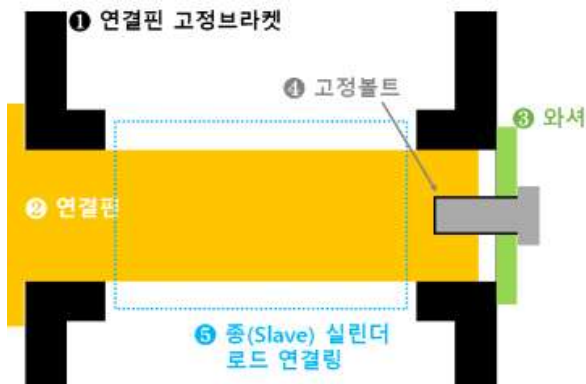
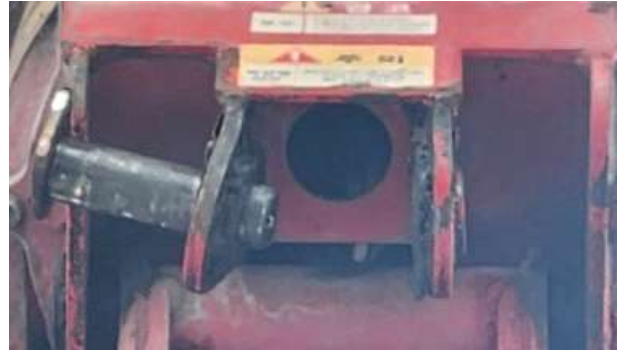
[그림 9] 연결핀 정상 조립상태 및 사고 후 상태

- (파손부분) 종 수평 실린더는 [그림 9]와 같이 조립되나, 사고로 인하여 다음과 같은 연결핀 파손 또는 이탈 등이 발생하였음

- 우측 고정브라켓은 바깥 방향으로 휨 변형되었음
- 볼트(M8)는 [사진 2]와 같이 3등분 전단되었음

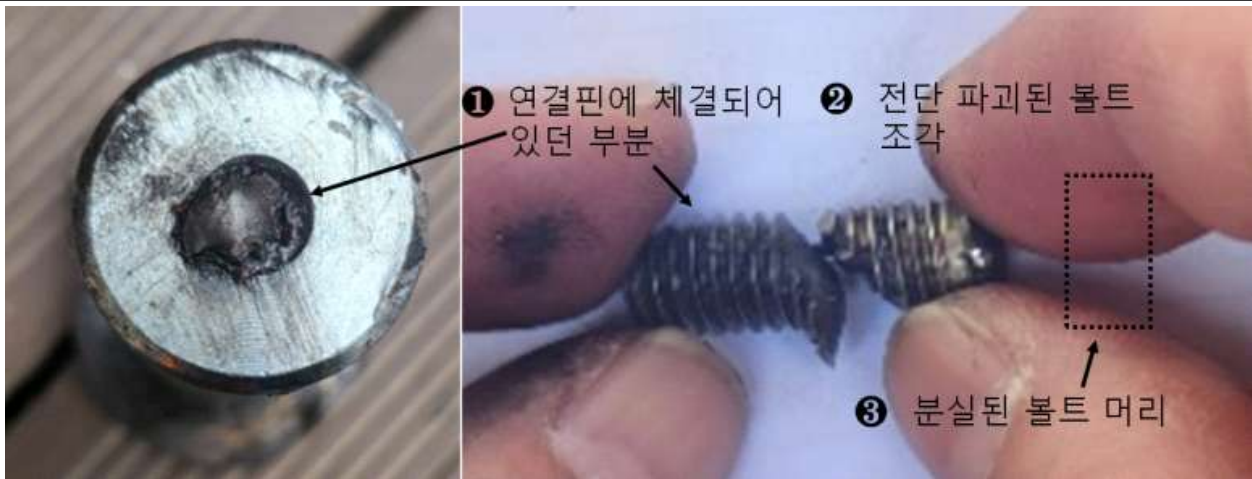
[사진 2] 파괴된 고정볼트

※ 분리된 볼트 머리 부분은 현장에서 발견하지 못하였으며, 사고 이전에 이미 볼트 머리가 절단되었을 가능성이 있음

㉓ (고정볼트 파단) 고정볼트(사이즈 M8)는 연결핀이 브라켓으로부터 축방향으로 빠지지 않도록 잡아주는 역할을 수행하며, 사고로 [사진 2]와 같이 절단됨

· (파단면) [사진 2]의 볼트 ①조각과 ②조각 사이의 파단은 전단파괴\*로 보이며, ②조각에 남아있는 볼트 머리 사이의 파단은 피로파괴\*\*로 인한 파단으로 추정됨

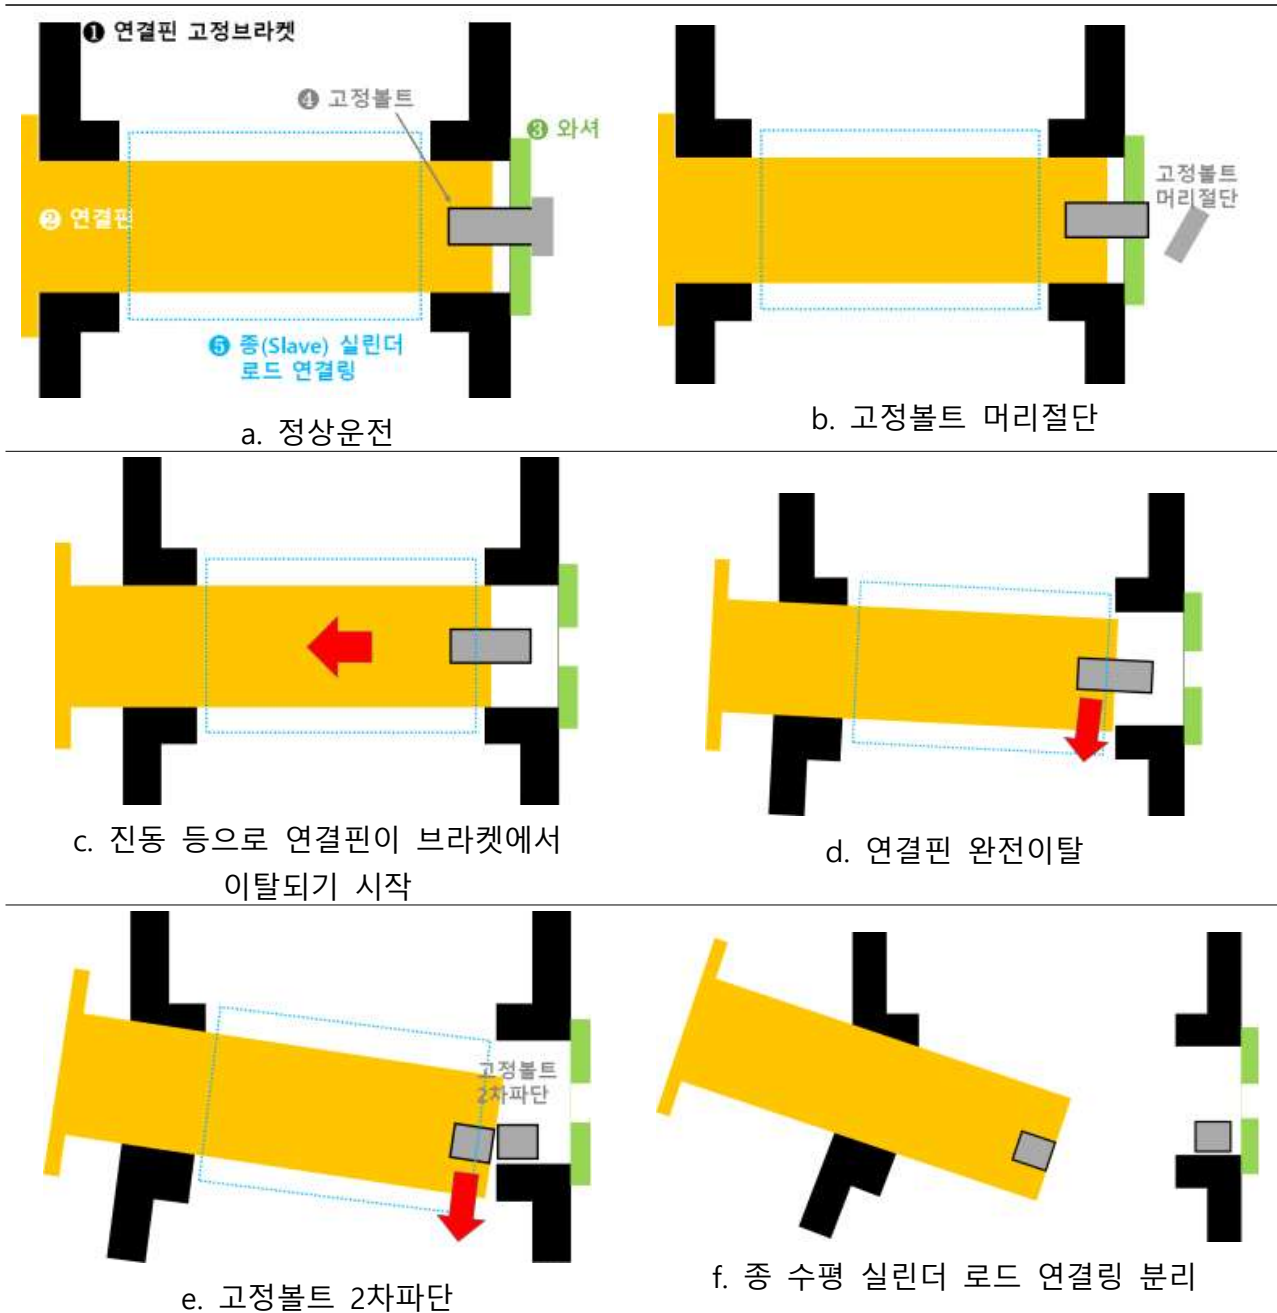
[그림 10] 이탈과정

- 연결핀이 우측 고정브라켓에서 완전히 빠졌으며, 연결핀으로부터 종 실린더 로드의 연결링이 이탈되었음
- (이탈과정) 연결핀에서 종 수평 실린더 로드가 빠지기 위해서는 다음의 과정이 순서대로 발생하여야함. ㉠ 연결핀 고정볼트 파손 또는 완전 풀림 → ㉡ 연결핀이 브라켓에서 완전 이탈됨 → ㉢ 연결핀과 실린더 로드 연결링 분리

- ① 사고 직전까지 고소작업대의 작업대 수평운전은 정상이었으며,
- ② 연결핀과 브라켓 구멍간의 공차가 크지 않고 점성이 있는 구리스 등이 칠해져 연결핀이 고정브라켓 분리 방향으로 일시에 움직이는 것이 쉽지 않으며, ③ 연결핀은 항시  $\pm 5^\circ$  이내의 수평 상태로 운전되는 점에서
- 연결핀은 작업 또는 이동 중 발생하는 진동 등에 의해 [그림 10]의 'c' 화살표 방향으로 서서히 이동되었고, 사고 직전에는 고정핀 끝단이 브라켓에 걸쳐있었을 것으로 추정됨

- 브라켓 단부에 걸쳐있던 연결핀 끝단이 [그림 10]의 ‘d’ 와 같이 빠지면서 고정볼트 2차 파단 → 연결핀 좌측 브라켓 변형 → 연결핀에서 종 수평 실린더 로드 분리 → 작업대가 붕대 측으로 급속하게 기울 → 작업대 상부 작업자 1명 추락, 1명 충돌로 인한 부상 발생이 급속히 이루어진 것으로 추정됨

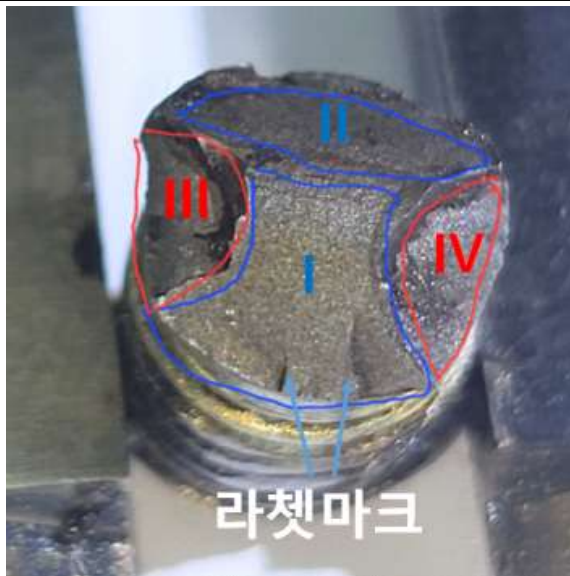
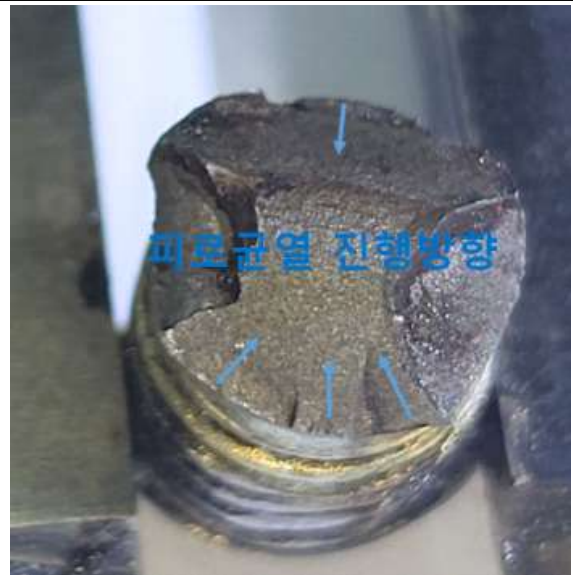
[사진 3] 볼트 머리 파단부

- ① 볼트 머리 부분의 파단면은 [사진 3]과 같으며, 피로파괴 파단면에서 관찰될 수 있는 2개의 라쳇마크\*가 보임. 파단면은 피로파괴영역(사진의 I, II구역) 및 최종파단영역(III, IV 구역)으로 구분됨

- ② [사진 3] I구역 및 II구역의 외곽에서 시작된 피로균열이 볼트 가운데로 진전되어 만나고, 양측면 III, IV구역이 최종 파단면으로 추정됨

- ③ 볼트의 피로파괴는 볼트의 풀림, 표면결함 및 주기적인 응력 등에 의해 발생함. 높은 하중에 노출된 곳에서 발견되는 라쳇마크가 관찰된 점에서, 작업대 충돌 등으로 기인한 높은 하중에 노출되어 피로 균열이 시작 및 진전되었고, 이후 발생한 충격(강한)하중에 의해 최종파단영역이 일시에 파단되어 볼트 머리가 분리 소실된 것으로 추정됨

※ 파단면으로 볼트머리 파단 시점은 특정할 수 없음

- 제조사 지침 등에 따라 주요부분에 대한 점검을 주기적으로 실시

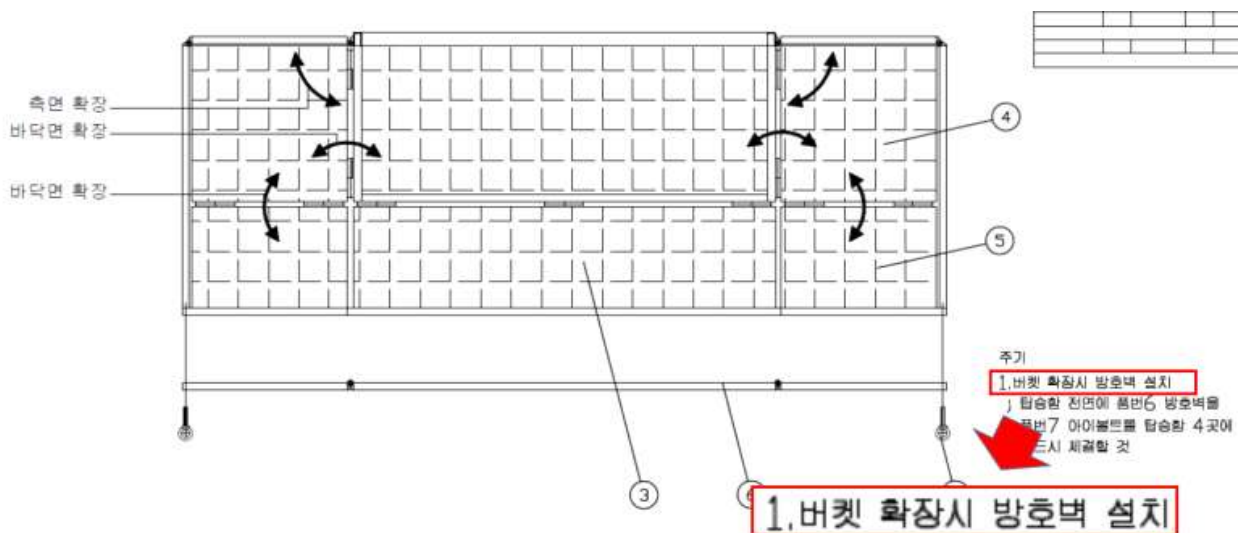
[그림 11] 작업대 확장 시 전면 안전난간 설치관련 도면

- 사고 작업은 높이 10m 이상에서 이루어지는 고소작업으로 작업대에 추락에 대한 방지조치가 이루어져야 함
- 고소작업대 작업대는 조립식으로 확장되며, 확장 시 측면과 후면의 안전난간은 설치되나 전면의 안전난간은 설치되지 않음
- 따라서 작업대 전면 안전난간을 별도로 고소작업대에 비치하여, 작업대를 확장하여 작업 시 설치하여야 함. 사고 고소작업대는 작업대 전면용 안전난간을 비치하지 않았으며 사고 발생 시 전면에 안전난간이 설치되지 않은 상태로 고소작업이 이루어짐

- 고소작업대 작업대 전면용 안전난간을 설치하며, 설치가 곤란한 경우에는 작업자가 안전대를 착용하고 작업

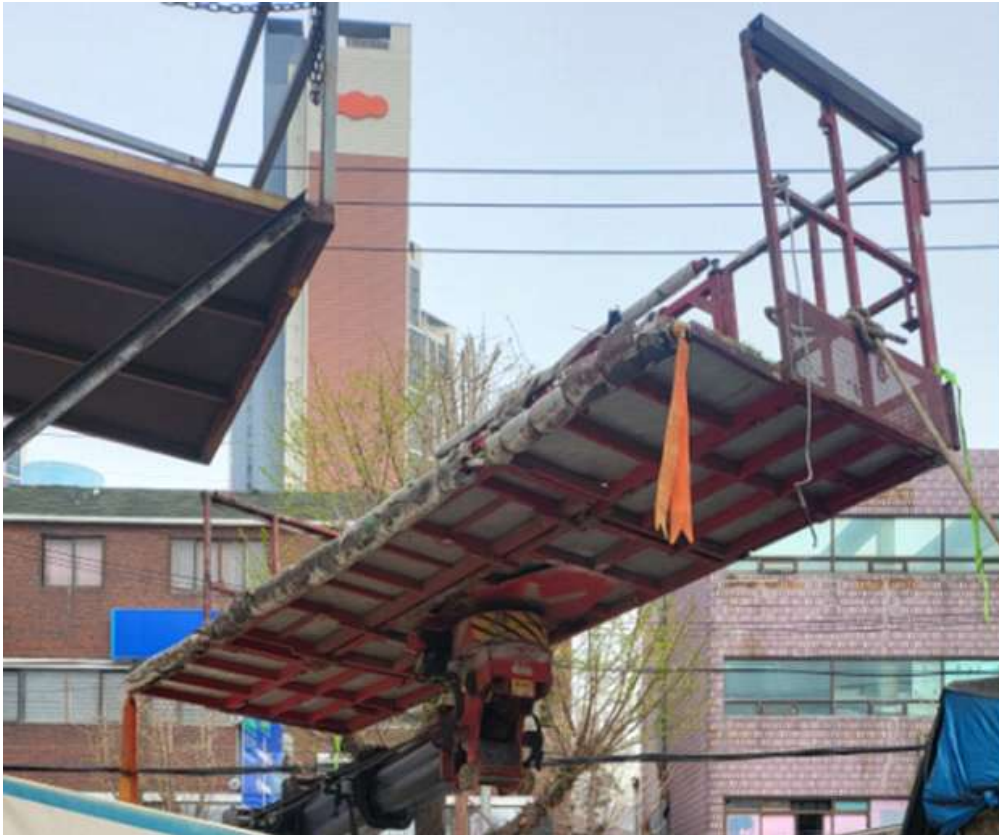
[사진 4] 사고 당시 작업대 전면 안전난간 누락된 상태

- 안전난간 설치가 곤란한 경우, 고소 작업 작업자는 안전대를 착용하고 짐줄을 안전대부착설비에 걸고 작업해야 함. 재해 당시 고소작업을 수행한 재해자 A(사망) 및 재해자B(부상)는 안전난간 미설치 상태임에도 안전대를 착용하지 않고 작업을 수행함
