## 재해원인조사 의견서

한국 산업 안전 보건공단

| 업종 | 각종시멘트제품제조업 | 근로자수 | 9명 |

| 발생형태 | 끼임 | 기인물 | 큐빙기 |

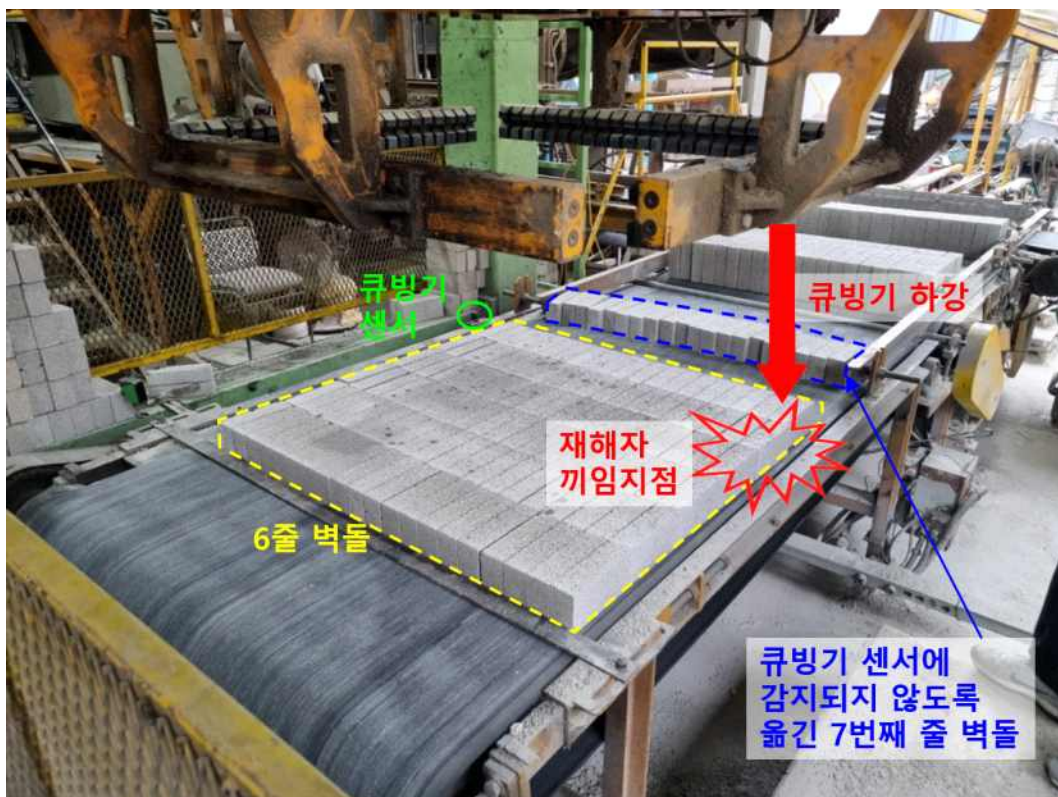
- (에러 내용) 정상 작업 시 컨베이어를 통해 6줄(1줄=20개) 단위로 벽돌이 운반되어야 하나, 사고 시 7줄이 운반되며 7번째 줄이 큐빙기의 센서에 감지되어 큐빙기의 작동이 정지됨. ([사진 1] 참조)
- (에러 제거 조치) 손으로 7번째 줄의 벽돌을 모두 옮겨 큐빙기 센서에 벽돌이 감지되지 않음과 동시에 에러가 제거되며 큐빙기가 하강함.

[사진 1] 사고 발생 지점

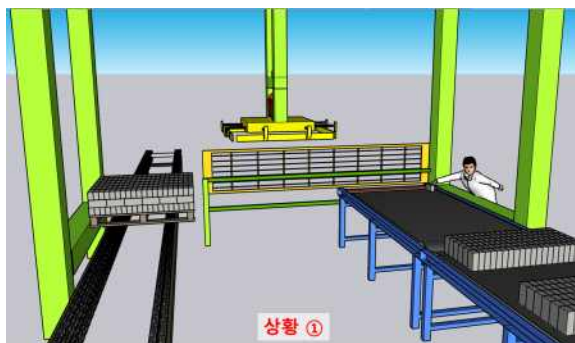
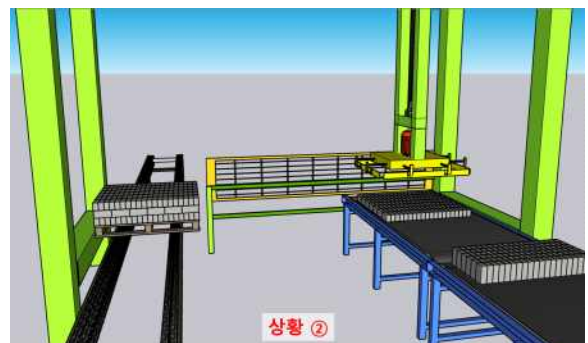
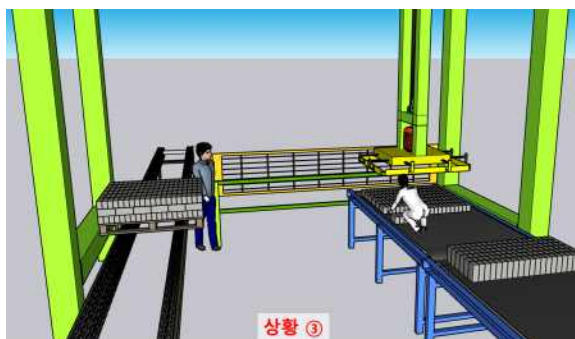
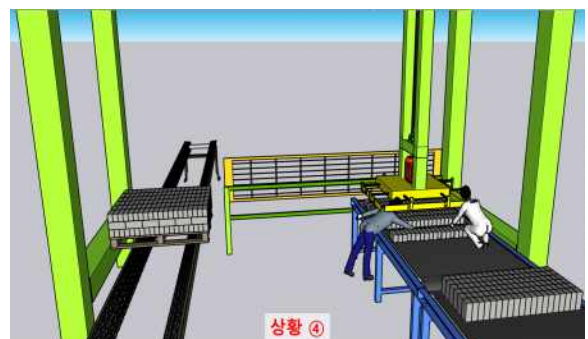
- [16:35:30] 장치 운전원이 큐빙기로 이송되지 않고 컨베이어 상부에 누락된 벽돌 1장을 제거함. (상황 ①)
- [16:35:45] 컨베이어로 7줄의 벽돌이 운반되며 7번째 줄의 벽돌이 큐빙기의 센서에 감지되어 큐빙기 운전이 정지됨. (상황 ②)
- [16:36:14] 장치 운전원이 컨베이어 상부로 이동하여 7번째 줄의 벽돌들을 큐빙기 센서에 감지되지 않도록 옮기는 작업을 시작함. (상황 ③)
- 큐빙기 주위를 지나던 재해자가 벽돌을 옮기고 있는 장치 운전원 좌측으로 이동함.
- [16:36:25] 장치 운전원이 7번째 줄의 벽돌들을 모두 큐빙기 센서에 감지되지 않는 위치로 옮김과 동시에 큐빙기가 하강하며 컨베이어 상부에 상체를 기울이고 있던 재해자가 큐빙기와 컨베이어 사이에 끼임. (상황 ④)

[그림 1] 재해 발생 상황도

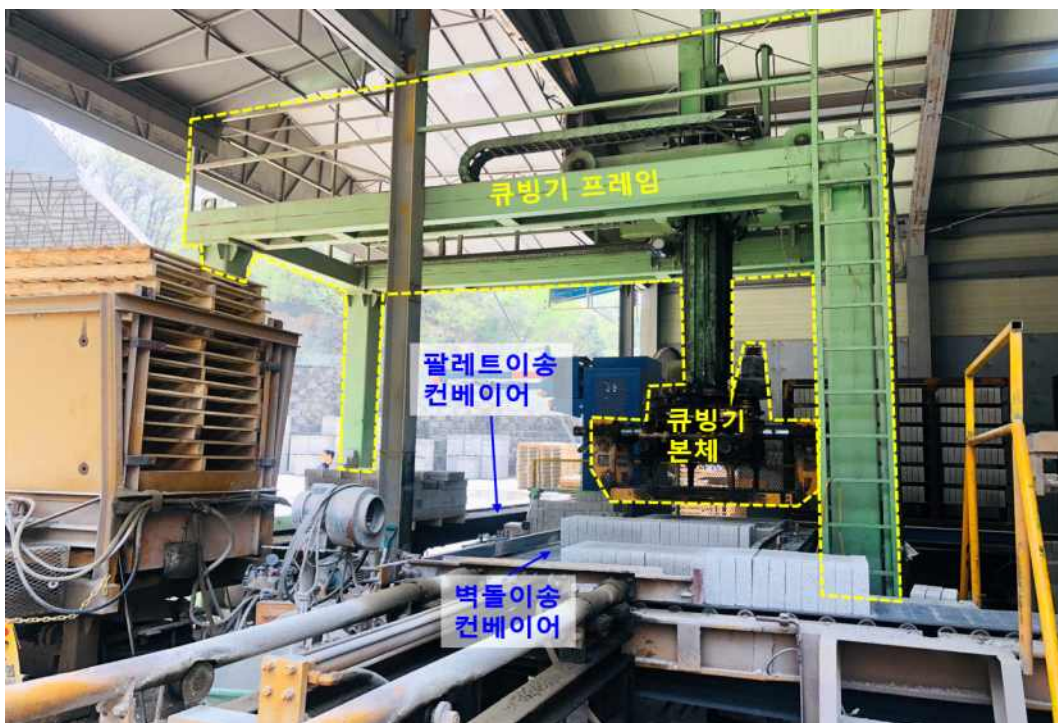
- (큐빙기 제원) 사업장 문의 결과 2015년도에 제작된 사고 발생 큐빙기의 제작사는 폐업한 상태이며 사업장에서 보유한 설계도서 등의 서류가 없고 기계에 부착된 명판도 없어 제원 파악이 불가함.
- (큐빙기 구성) 벽돌을 집어 팔레트로 운반하는 큐빙기 본체와 큐빙기 본체가 전진 및 후진하기 위한 프레임으로 구성되어 있음. ([사진 2] 참조)
  - 큐빙기 프레임 하부에는 벽돌을 이송하는 컨베이어와 팔레트를 이송하는 컨베이어가 위치함.

[사진 2] 사고 발생 큐빙기

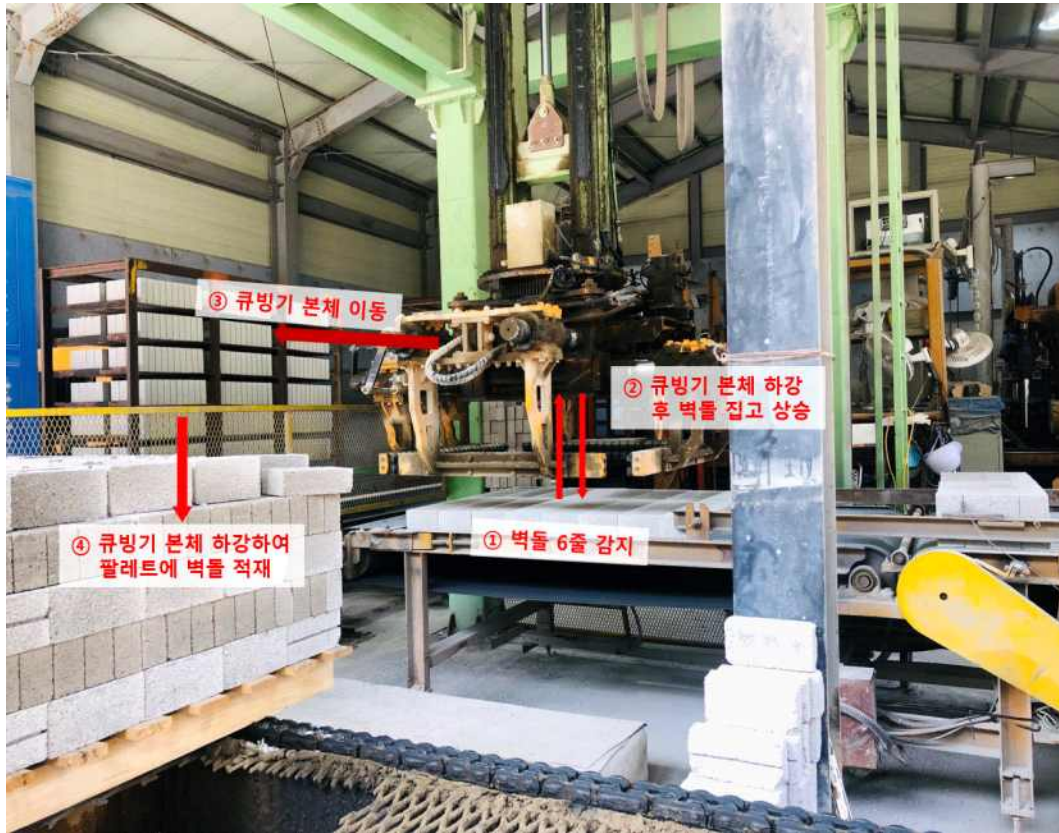
- ① 벽돌 이송 컨베이어에 설치된 2개의 비접촉식 센서에 의해 6줄의 벽돌 감지\*\*
- ② 큐빙기 본체가 하강\*\*하여 벽돌을 집은 후 상승

- ③ 큐빙기 프레임을 따라 팔레트 이송 컨베이어 상부로 큐빙기 본체 이동
- ④ 큐빙기 본체가 하강하여 팔레트에 벽돌 적재\*\*\*

[사진 3] 큐빙기 작동 순서

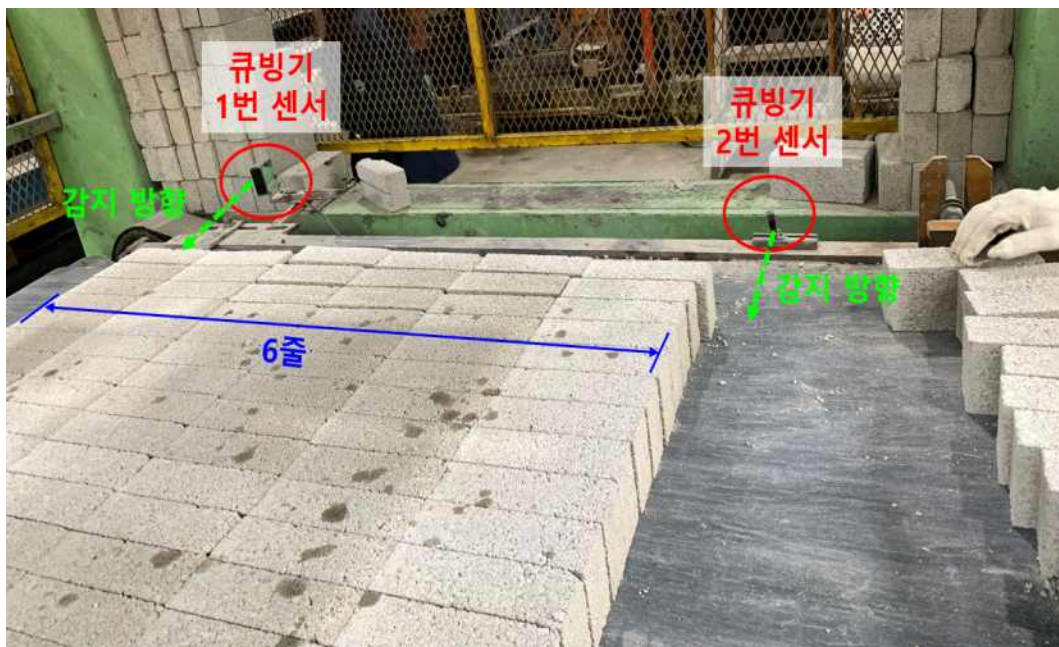
\*\* 1번 센서가 벽돌을 감지하고 2번 센서가 벽돌을 미감지 한 경우 6줄의 벽돌이 도착한 것으로 인식하고 큐빙기 본체가 하강함. ([사진 4] 참조)

[사진 4] 큐빙기와 연동된 비접촉식 센서

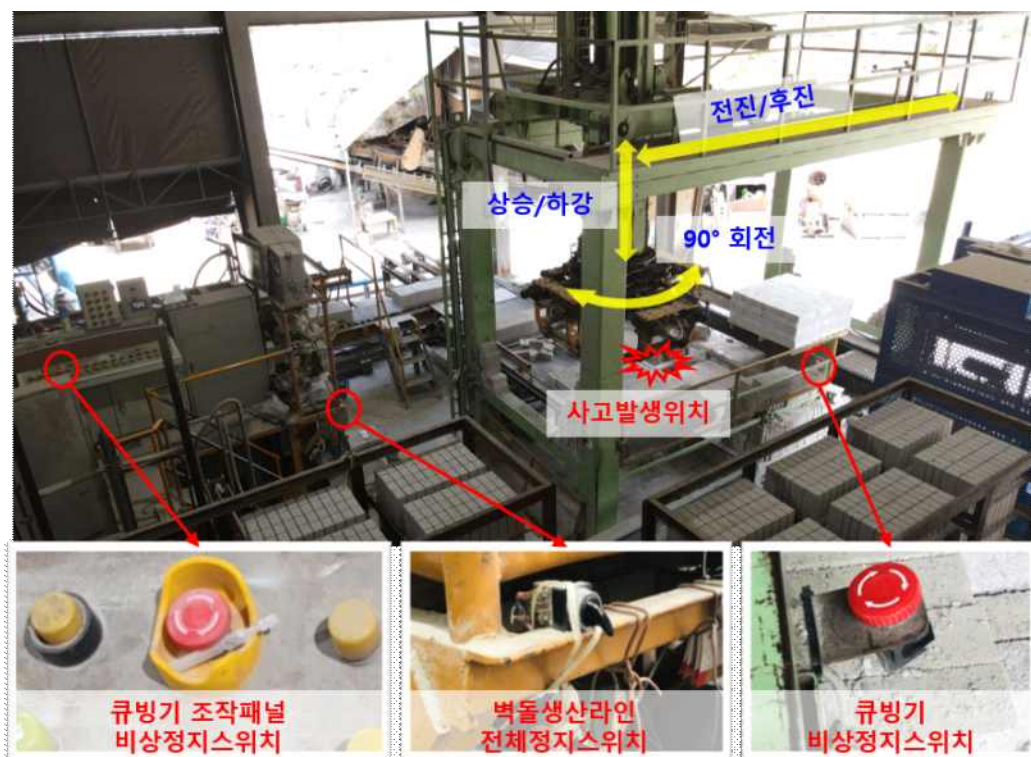
- 사고 발생 큐빙기는 PLC(Programable Logic Control)에 의해 자동제어와 프로그램이 가능함.
- 사고 발생 큐빙기 본체는 전진/후진, 상승/하강, 90° 회전할 수 있는 3축의 매니플레이터\*\*\*\*를 갖추. ([사진 5] 참조)

- (비상정지 스위치) 작업장 내에 큐빙기의 작동을 정지시킬 수 있는 비상정지 스위치가 3곳에 설치되어 있으나 큐빙기가 하강하여 끼임이 발생한 지점 부근에 설치된 비상정지 스위치는 없음. ([사진 5] 참조)

[사진 5] 사고 발생 지점 및 비상 정지 스위치 설치 지점

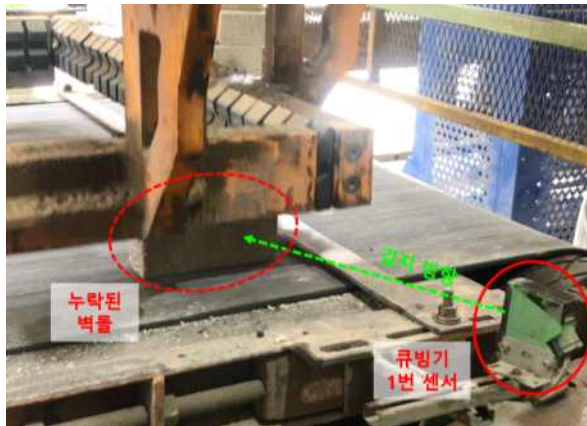
- (에러 발생원인) 사고 발생 상황 재현 결과 큐빙기 본체가 벽돌을 집는 과정에서 1번 센서 부근의 일부 벽돌이 누락 되는 경우([사진 6] 참조), 누락 된 벽돌 제거 직후 벽돌 이송 컨베이어가 6줄을 초과하는 (최대 12줄) 벽돌을 이송하는 에러가 발생함. ([사진 7] 참조)
  - 장치 운전원 면담 결과 해당 에러는 비정기적으로 발생하며 벽돌의 양생 상태에 따라 하루에 2~3회 발생하는 때도 있음.
  - 장치 운전원 면담 결과 당 사고의 경우 에러 발생 직후 본인이 컨베이어를 수동으로 정지시켜 7줄의 벽돌만 이송됨.
  - 큐빙기 2번 센서의 감지 가능 거리 확인 결과 센서 전방 50~55 cm 이내 (벽돌 5~6장 거리)임. ([사진 8, 9] 참조)

[사진 6] 1번 센서 부근 벽돌 누락 (재현)

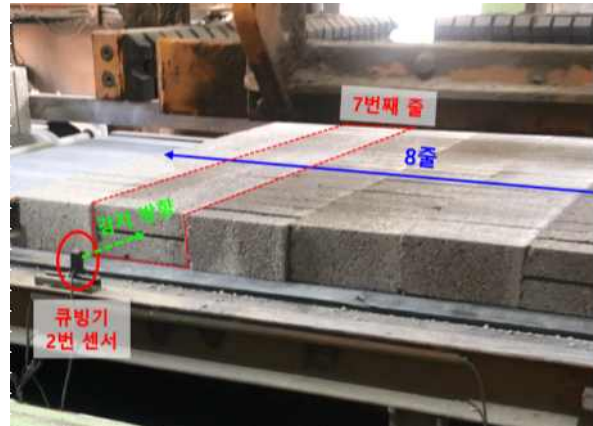
[사진 7] 누락 벽돌 제거 후 이송된 벽돌 (재현)

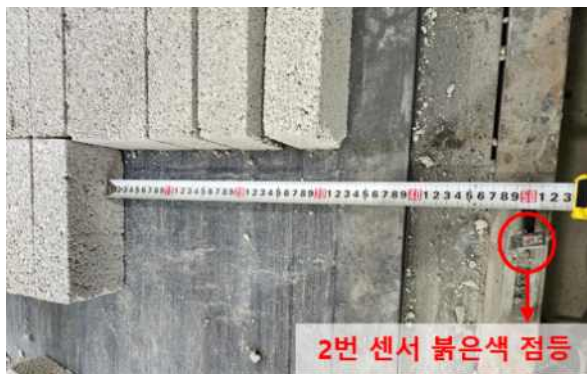
[사진 8] 2번 센서 벽돌 감지 상태 (재현)

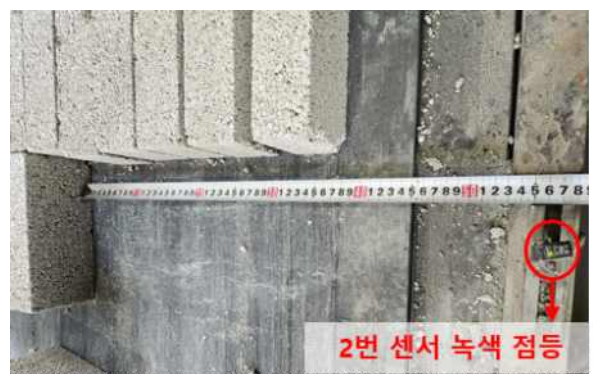
[사진 9] 2번 센서 벽돌 미감지 상태 (재현)

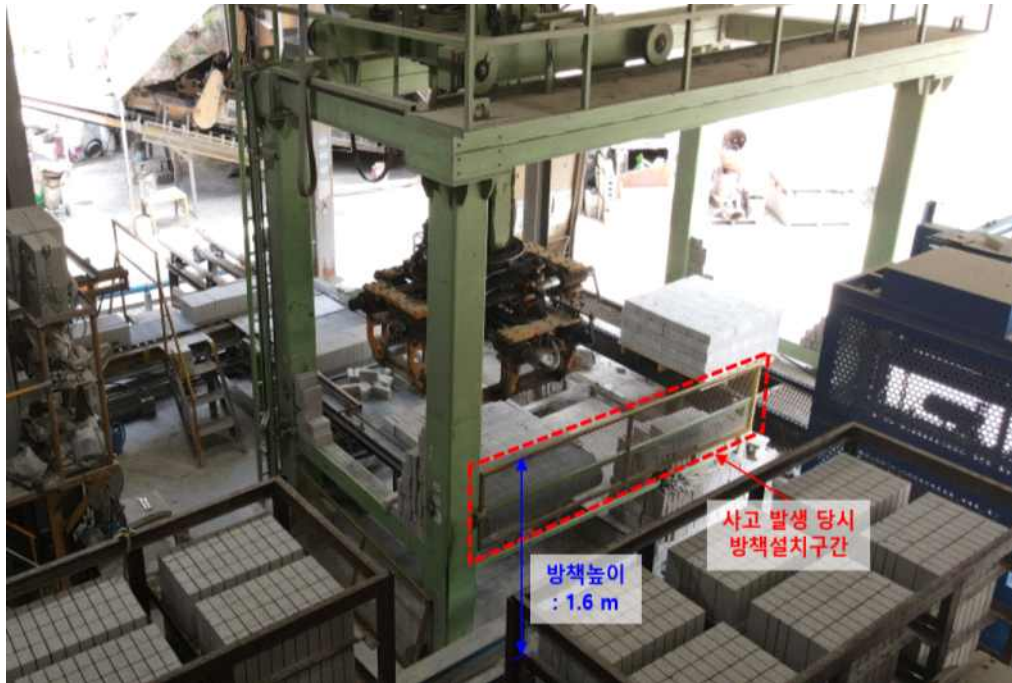
- (큐빙기 방책 설치 상태) 큐빙기의 가동 범위인 큐빙기 프레임 안쪽으로 근로자의 출입을 제한하기 위한 방책이 일부 구간에만 설치되어 있었으며 별도의 출입문은 설치되어 있지 않음. ([사진 10] 참조)

[사진 10] 사고 발생 당시 방책 설치 구간 및 방책 높이

- 수리·조정 등의 작업 전 운전정지 후 LOTO (Lock Out Tag Out) 실시
  - 산업용 로봇의 작동 범위에서 수리·조정 등의 작업을 하는 경우 반드시 운전을 정지시키고 작업을 수행하여야 함.
  - 작업을 수행하는 동안 산업용 로봇의 기동스위치를 열쇠로 잠근 후 열쇠를 별도 관리하거나(Lock Out), 기동스위치에 작업 중이란 내용의 표지판을 설치하여(Tag Out) 다른 작업자에 의한 기동스위치 조작을 방지하여야 함.
- 산업용 로봇에 대한 안전조치 시행
  - 큐빙기의 가동 범위 내로 근로자가 접근할 수 없도록 1.8 m 이상의 방책을 설치하고, 컨베이어 상부와 같이 방책 설치가 곤란한 지점에는 광전자식 방호장치 등 감응형 방호장치를 설치하여야 함.
  - 큐빙기 가동 범위 내로 근로자가 출입할 수 있는 출입문을 설치하는 경우 출입문 개방 시 기계의 작동이 자동으로 정지되는 연동장치를 설치하여야 함.

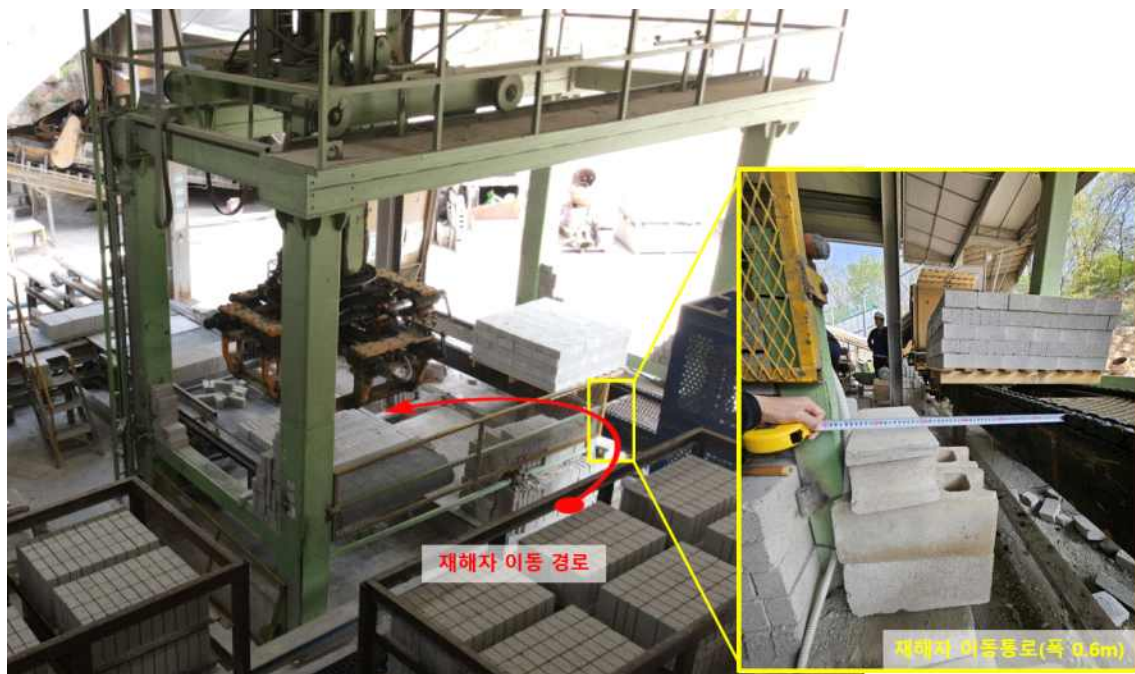
- (재해자 사고지점 이동 경로) 사고 발생 당시 방책이 설치된 구간과 팔레트 이송 컨베이어 사이의 폭 0.6 m의 공간을 통해 사고 발생 지점으로 이동함. ([사진 11] 참조)

[사진 11] 사고 발생 시 재해자 이동 경로 및 이동 통로 폭

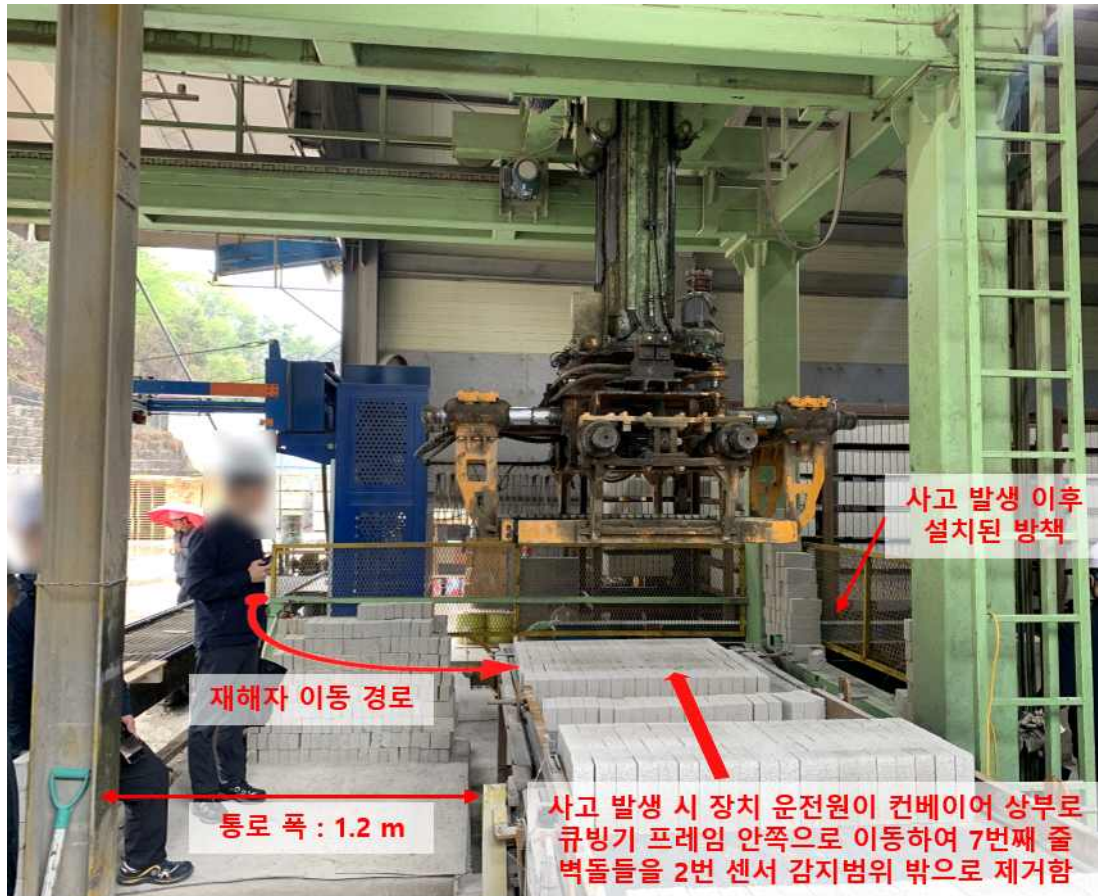
- 재해자 이동 통로 이외에도 방책이 설치된 구간 맞은편의 벽돌 이송 컨베이어 측면의 폭 1.2 m 통로 및 컨베이어 상부 등을 통해 큐빙기 가동 범위 내로 근로자 접근이 가능함. ([사진 12] 참조)

[사진 12] 큐빙기 가동 범위 내로 근로자 접근 가능한 통로
