# 재해원인조사 의견서

한국 산업 안전 보건공단

| 발생형태 | 맞음 | 기인물 | 콘크리트 펌프카 |
|---|---|---|---|
| ○ 2024. 4. 18.(목) 12:18경 경남 합천군소재 「**취약시설물 보강공사」 현장에서,<br>○ 재해자(남,48세,콘크리트 타설원)가 배수로 설치를 위해 콘크리트 타설 작업 중,<br>○ 콘크리트 펌프카의 붐대 링크 부분이 파단되어 붐대가 낙하하면서 재해자를 타격하여 사망한 재해임 | | | |

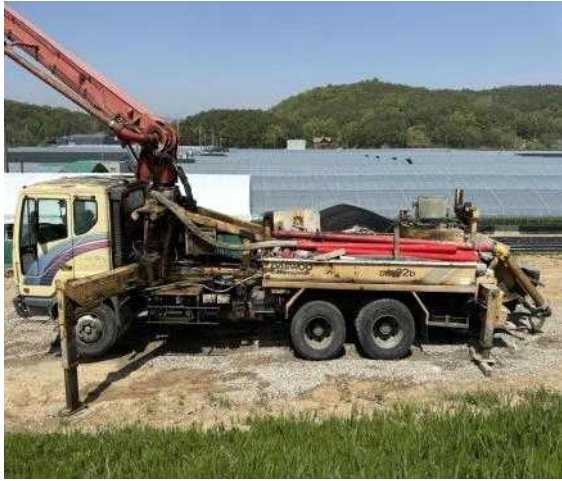
【사진1】 콘크리트 펌프카

- 차량계 건설기계로 붐 형식은 4단 굴절식, 최대 지상고는 31.6m임
- 제작년도가 1996년으로 사용 연수가 28년 된 기계임

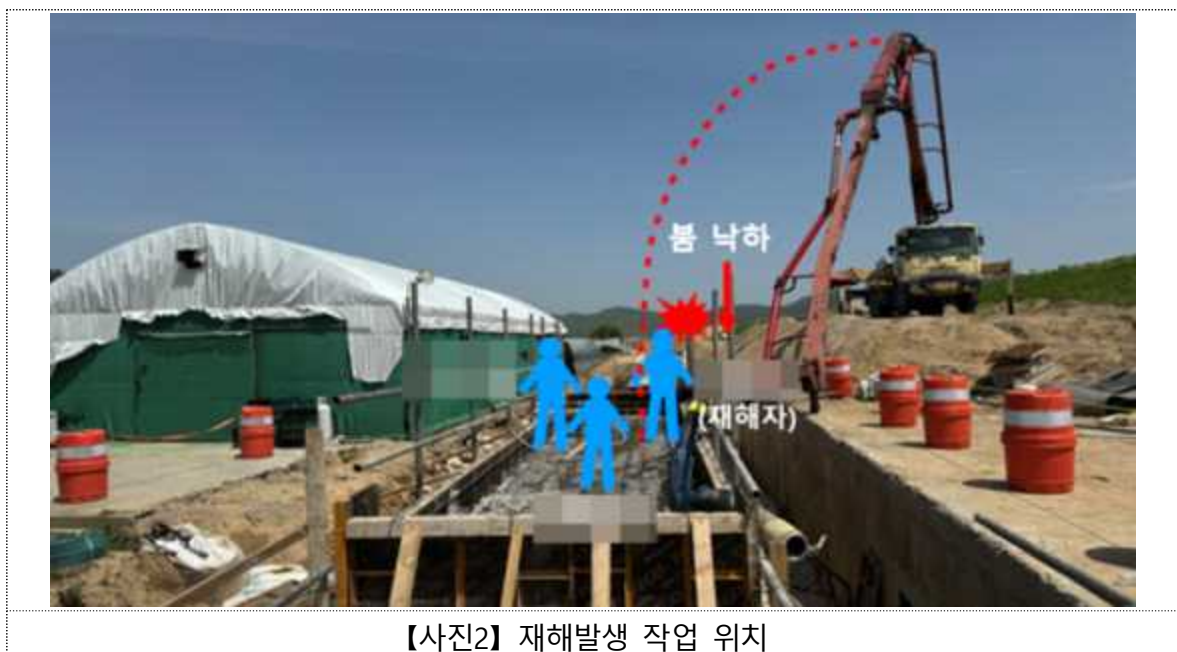
【사진2】 재해발생 작업 위치

- 재해자는 붐 하부에서 진동기를 들고 다니며 타설공을 보조하는 역할을 하였으며 펌프카의 붐대가 파단되자 선단 호스 및 붐대가 수직으로 낙하하여 재해자를 타격함

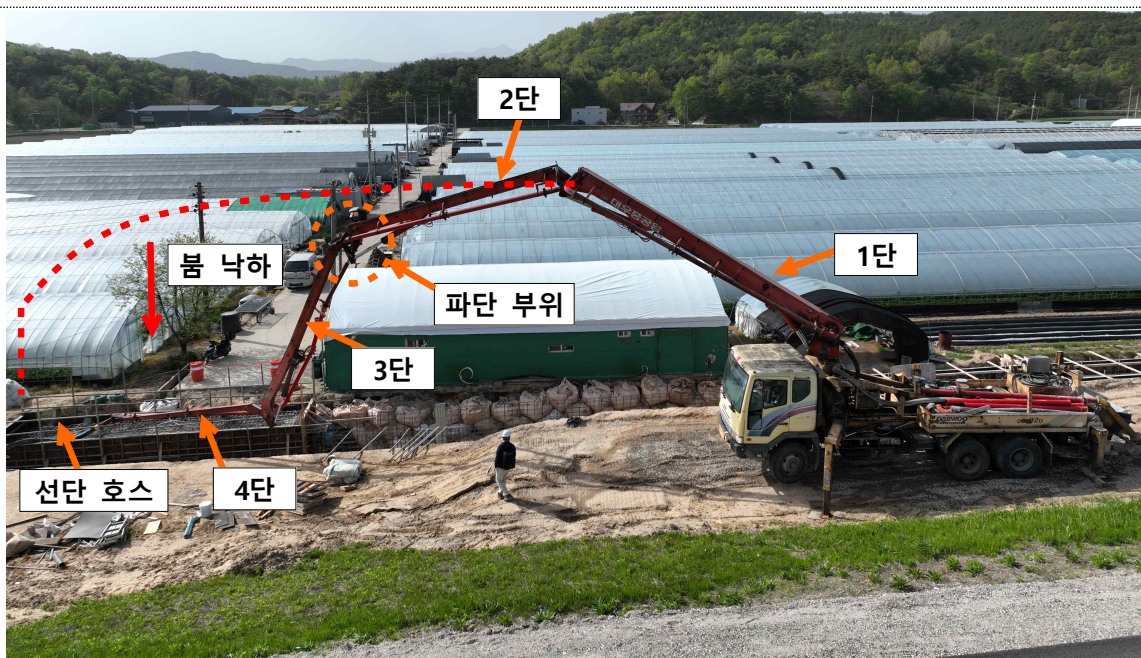
【사진4】 펌프카 붐대 파단 및 낙하 형태

- 펌프카의 붐은 4단 굴절식으로 붐 사이의 링크를 유압 실린더가 왕복 운동하여 붐을 펼치거나 접음
- 재해 당시 4단 붐을 모두 펼친 상태에서 콘크리트 타설 중 붐의 2단과 3단 사이의 링크가 파단되어 붐이 수직으로 낙하하였음

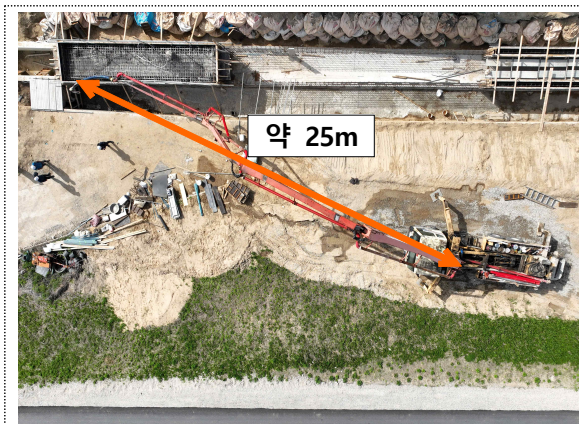
【사진5】 펌프카 타설 거리(수평)

- 펌프카에서 타설 장소까지 수평거리는 약 25m, 붐의 각도는 약 25~30° 임
  - 제원표 상 붐의 최대 수평거리는 확인할 수 없었으나, 작업 당시 펌프카의 붐을 포물선 형태로 뻗어서 타설하였던 것으로 보아 작업 반경(수평)을 초과한 것으로 보기는 어려움
  - 수직 방향 사용각도는 0~92° 로 재해 당시 붐 각도는 약 25~30° 로 제원 내에 있어 작업반경 초과로 인한 과부하에 따른 파단 가능성은 희박한 것으로 판단됨

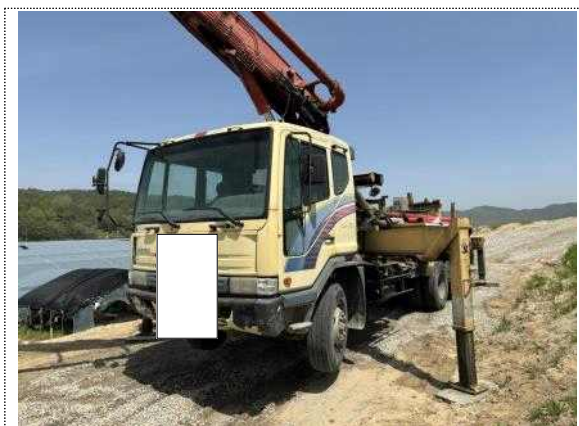
【사진7】 펌프카 전면 아웃트리거

- 펌프카의 아웃트리거는 모두 지반에 정상적으로 지지된 상태로 바닥이 침하된 흔적은 확인되지 않아, 지반 침하에 의한 장비 전도에 따른 충격으로 붐이 파단될 가능성은 없는 것으로 판단됨

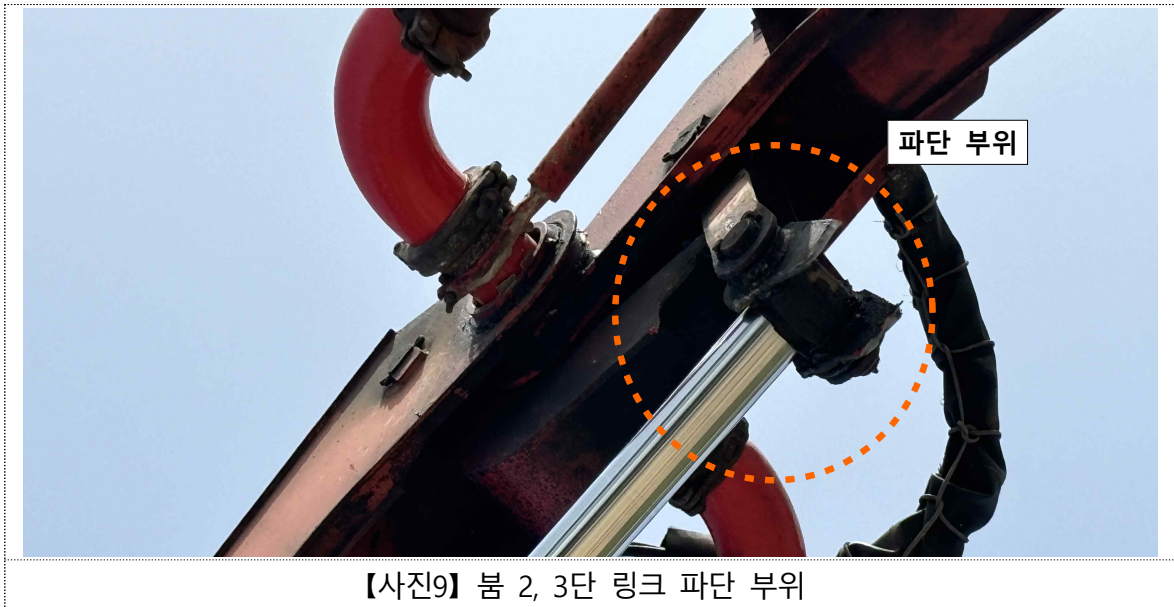
- (①번 단면) 'a'에서 피로 균열<sup>1)</sup>의 무늬(Beach mark)가 관찰되어 균열이 시작되고 'b'에서 전단 파단면<sup>2)</sup>이 발생하며 최종 파단된 형상임
  - 'a'에서 용접 비드<sup>3)</sup>가 관찰되는 것으로 보아 링크에 용접 구간이 있음

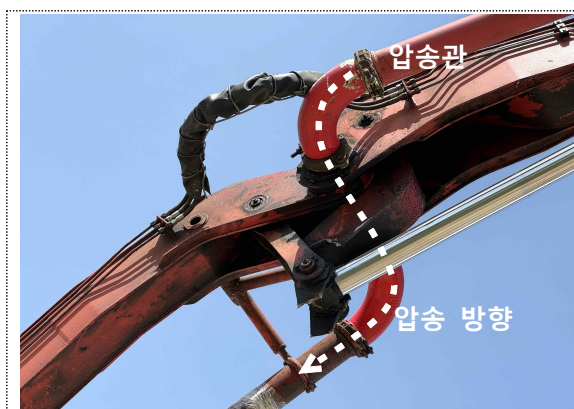
【사진14】 콘크리트 압송관

○ (진동) 파단부는 압송관이 붐을 관통하고 있는 곳과 근접한 부위로 콘크리트를 압송하면서 발생하는 진동이 반복적으로 링크에 전달됨

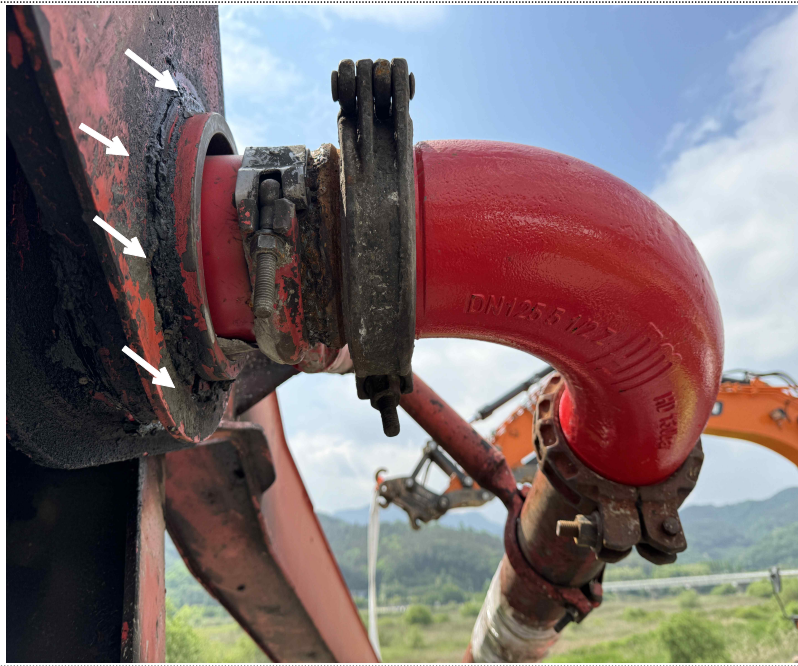
- 붐을 관통하는 압송관 주변 용접부는 균열이 이미 진전되어있음

【사진16】 압송관 주변 용접부 균열

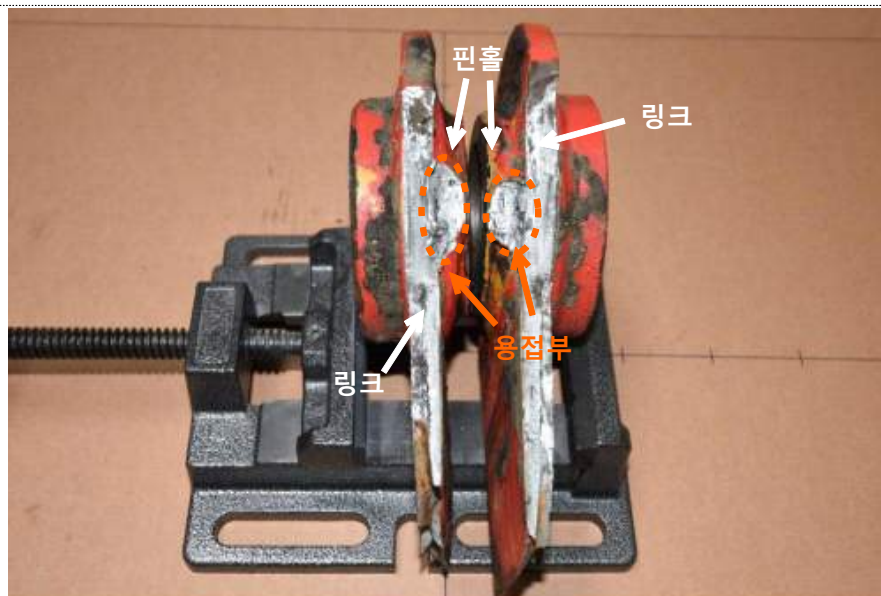
【사진17】 링크, 핀홀 용접 부위(국과수 감식 사진 참조)

- (용접 결함) 링크와 핀홀을 용접한 부위에서 용접 비드가 링크 단면을 파고들어 단면이 감소하였으며 또한, 일부 부위에서는 용접 기공 등의 결함이 발생하여 링크의 강도를 저하시킴

☞ 종합하여 볼 때 콘크리트 펌프카의 붐대에 작용하는 반복 하중, 압송관 등에서 발생하는 진동, 용접 결함 등에 의해 피로 균열이 발생 및 진전 되었으며 사고 발생 당시 피로 균열의 과도한 성장에 따라 강도가 저하되어 붐이 최종적으로 파단된 것으로 판단됨

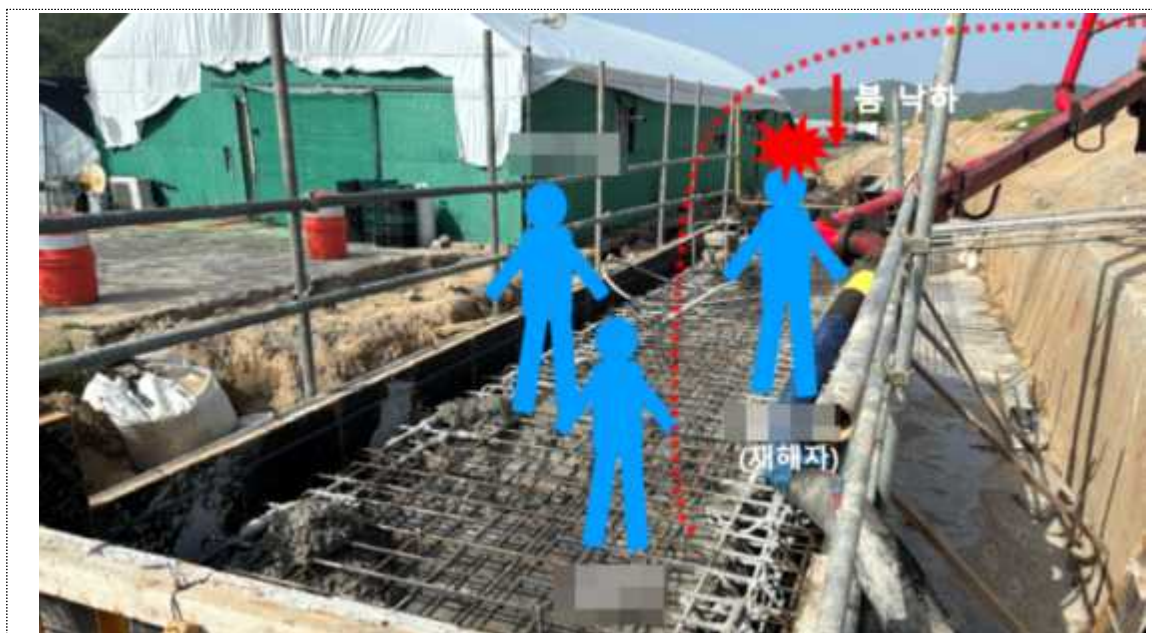
【사진18】 타설 작업 시 재해자의 위치

- (타설작업 시 재해자의 위치) 재해 당시 배수로 코너부를 타설하기 위해 재해자는 4단 봄 아래에 서서 타설공(ㄸ)가 진동기를 자유롭게 사용할 수 있도록 진동기를 들고 있었음

○ (출입통제조치 미실시) 붐 하부에는 출입을 통제할 수 있는 시설물이 설치되지 않았고, 유도자 또한 배치되지 않음

- 계속 이동해야 하는 붐 하부에는 현실적으로 시설물을 통한 출입 통제조치는 어려워 유도자 배치 등을 통해 작업자들의 출입을 통제하여야 함

- (출입금지구역 설정) 콘크리트 펌프카를 사용한 타설 작업 시 상부에서 물체가 떨어지거나 장비가 넘어질 위험이 있는 작업 장소(붐 하부)에 근로자 출입금지구역을 설정하고 유도자를 배치하여 근로자의 출입을 통제하는 등 낙하 위험에 대한 안전조치를 실시하여야 함
