## 재해원인조사 의견서

한국 산업 안전 보건공단

### 3. 재해발생 경위

| 발생 형태 | 끼임 | 기인물 | 개조형 운반차 |

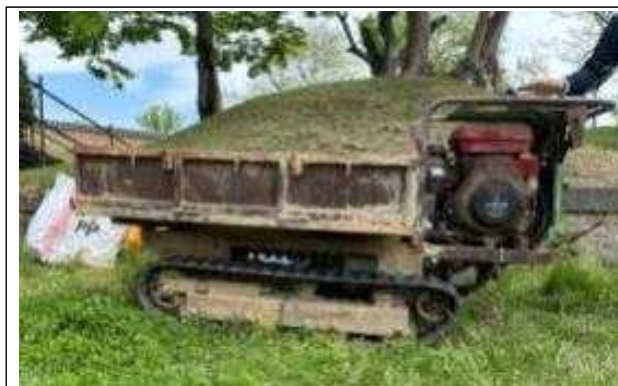
- ① 장비명 : 농업용 동력운반차
- ② 엔진 : 8마력(추정)
- ③ 변속 : 전진3단, 후진2단
- ④ 적재중량 : 500kg(추정)
- ⑤ 차체중량 : 298kg(추정)
- ⑥ 차체크기 : 1,940×1,000×720(mm)
- ⑦ 적재함크기 : 1,270×1,000×230(mm)

※ 재해가 발생한 운반차 관련 서류가 보관되어 있지 않아 시판중인 유사 농업용 운반차의 제원 및 현장 실측치로 표기

[사진6] 사고 발생 농업용 동력운반차

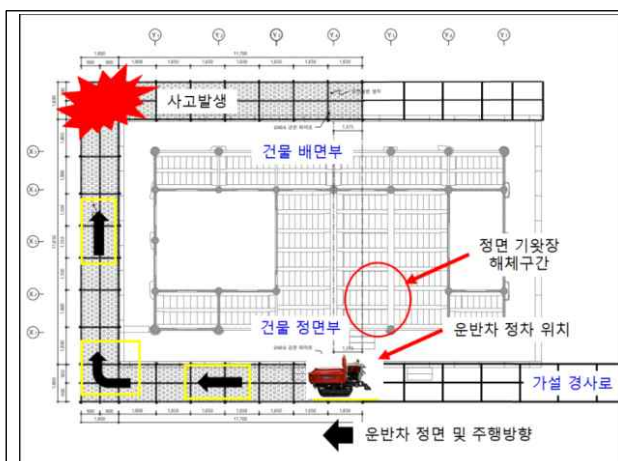
[사진7] 운반차 운행 경로 및 사고발생 지점

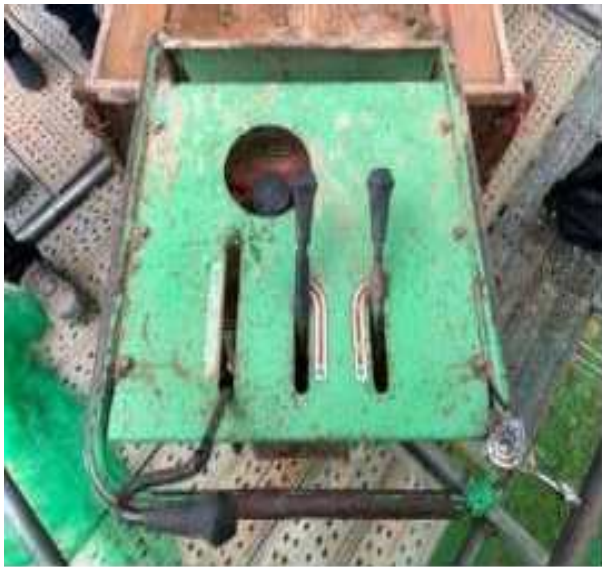
- 다만, 해당 운반차의 경우 현재 시판중인 운반차와 다르게 관계 고시\*에 규정한 긴급정지장치(비상정지스위치)는 설치되어 있지 않은 것으로 확인됨.(사진15, 16 참고)

| <p>[사진15] 긴급정지장치(비상정지스위치) 미설치</p> | <p>[사진16] 시판중인 운반차의 긴급정지장치(비상정지스위치)</p> |

- (추정2) 재해자가 강관비계와 운반차 사이에 끼인 후 엉덩이가 뒤로 빠지며 상체가 앞으로 기울어져, 약 90도 이상 운전자 쪽으로 당겨야 작동(멈춤)하는 브레이크 레버를 조작하기 어려웠을 가능성이 있음.
- 이 과정에서 후진하는 운반차를 재해자가 멈추지 못했을 것으로 추정되며, 농업기계 검정기준에 따른 긴급정지장치(비상정지스위치)가 설치되어 있었을 경우 운반차를 즉시 제동할 수 있었을 것으로 판단됨.
- ※운반차의 시동키를 돌려 시동을 끌 경우, 인력으로 운반차가 움직이지는 않는 구조임.
- (추정3) 재해자가 운반차의 오른쪽 하단에 있는 변속기 레버를 전진(왼쪽으로 변속기 레버를 밀어야 함)으로 바꾸어야 운반차가 빠져 나올 수 있었을 것으로 판단되나,
- 발견 당시 후진 1단으로 레버가 되어 있었던 상황으로 추정하면 전진 레버를 왼쪽으로 밀지 못한 것으로 보임.(팔의 길이 등을 고려했을 때 팔이 변속기 레버에 닿지 않았을 가능성은 없음)
- (추정4) 재해자의 짓눌린 복부 압박과 운반차의 소음 정도를 고려할 때 구조요청을 하지 못하였거나, 구조요청이 다른 작업자에게 들리지 않았을 가능성이 있음.(동료작업자는 구조요청 소리를 듣지 못한 것으로 진술함.)

- 작업을 시작하기 전 장비의 적정 여부(운행경로, 작업방법 등 포함)를 검토하고, 해당 장비의 안전장치(비상정지스위치) 부착 여부 및 기능 정상 여부 등을 검토한 장비를 사용하도록 하여야 함.

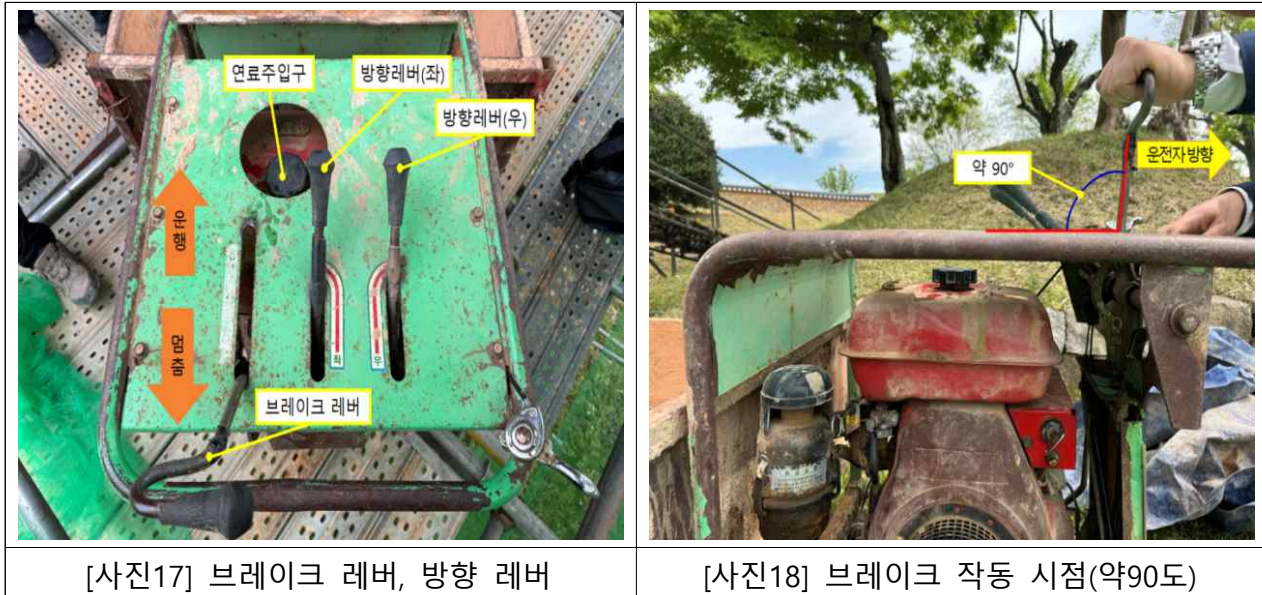
○ 운반차 브레이크 레버는 운전자 방향으로 당기면 멈추고, 밀면 운행되는 방식이며, 브레이크는 레버의 각도가 운전자 방향으로 약 90° 이상이 되어야 완전히 멈추는 것으로 확인됨.

- 좌·우 방향 레버의 경우 조종석 방향으로 끝까지 당겨야 방향이 바뀌는 것으로 확인됨.

[사진17] 브레이크 레버, 방향 레버

[사진18] 브레이크 작동 시점(약90도)

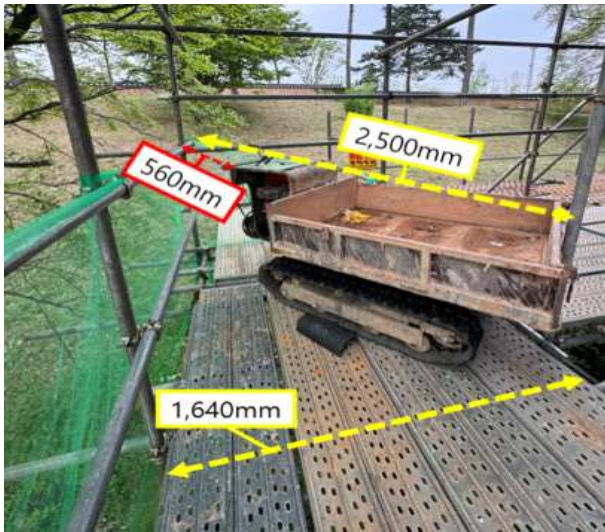
- 재해자는 운반차를 건물 배면 강관비계 코너쪽으로 이동시켜 회전을 하려고 했던 것으로 확인되었으며, 해당 구간(코너쪽)의 작업발판(4장) 폭은 1,640mm이며, 대각 길이는 2,500mm으로 조사됨.(운반차 : 길이 1,940mm, 대각길이 2,080mm)
- 운반차의 회전은 방향레버를 몸 쪽으로 당길 경우 한쪽 궤도가 주행을 멈추고 중심축(방향축)이 되고 반대 궤도만 회전하는 형식(콤파스로 원을 그리는 형식)으로 조사됨.
- 상기 형식으로 회전할 경우 가장 긴 변(중심축~대각길이)으로 회전 반경이 1.41~1.56m가 필요한 것으로 파악되었으며, 운전자의 공간( $a \approx 0.4m$ )까지 고려할 경우 3.22~3.52m\*의 여유폭(회전공간)이 확보되어야 안전하게 회전이 가능할 것으로 판단됨.

[사진19] 재해 발생 구간 비계 제원

- (추정1) 재해자는 운반차를 운행하여 건물 배면 강관비계 코너쪽에서 방향 전환(전진·후진·회전)을 시도한 것으로 추정되며,
- 해당 구간은 운반차의 길이, 회전반경 및 운전자의 위치를 고려할 경우 회전하기 충분하지 않아 끼었을 것으로 판단됨.
- ※ 대표(현장소장)의 진술에 의하면, 해당 작업발판의 폭이 좁다는 작업자의 의견이 있어 작업발판의 폭 확장을 계획하고 있었다고 진술함.

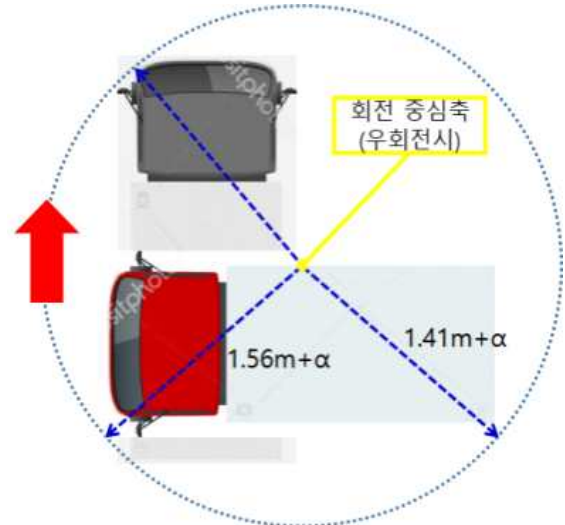
\*여유폭(회전공간) 산출 :  $3.22 \sim 3.52m = 1.41 \sim 1.56 \times 2(\text{지름}) + 0.4m(\text{운전자의 공간})$

[사진20] 운반차 회전 반경

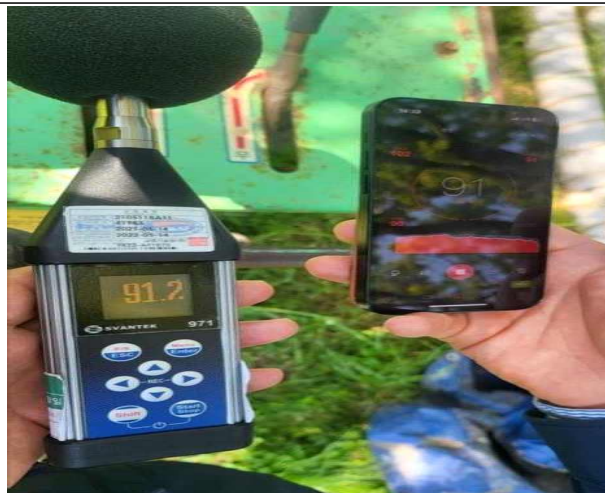
- 운반차의 소음을 측정한 결과, 약 91db(데시벨)로 측정되었음. 이는 일반적으로 TV·라디오의 청취를 방해 하는 정도(70db) 이상으로 소음이 심한 공장의 소음 정도(90db 이상)로 비교되고 있음.

[사진21] 운반차 소음 91.2db
