## 재해원인조사 의견서

# 재해조사 의견서

| 현장명 | 마을회관 보수공사 | | |

| 발생형태 | 떨어짐 | 기인물 | 단부 |

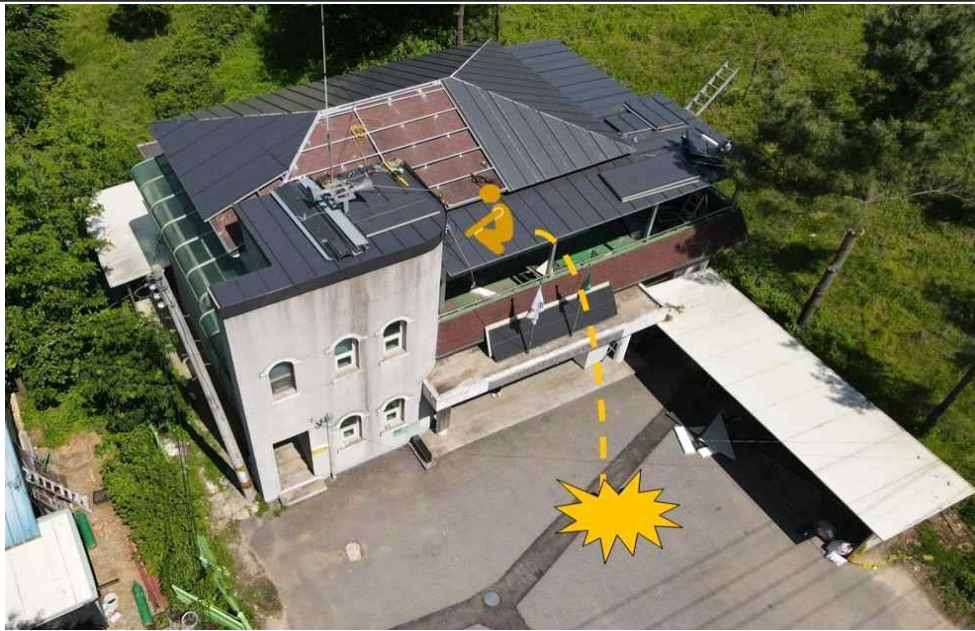
| 발생형태 | 떨어짐 | 기인물 | 단부 |
|---|---|---|---|
| <p>- 2024. 05. 3.(금) 15:00경 경기도 양평군 마을회관 지붕보수 공사를 위하여 징크판넬(Zinc Panel)* 설치 작업 중</p> <p>- 재해자(만60세, 남)가 지붕 상부에 적치된 징크판넬 실측을 위한 먹줄 작업*을 진행하던 중 바닥으로 떨어져(H≒7.7m) 사망한 재해임</p> <p>*징크판넬 : 지붕마감재 *먹줄작업 : 실측을 위한 절단부 표시작업</p> | | | |

재해 상황 모식도

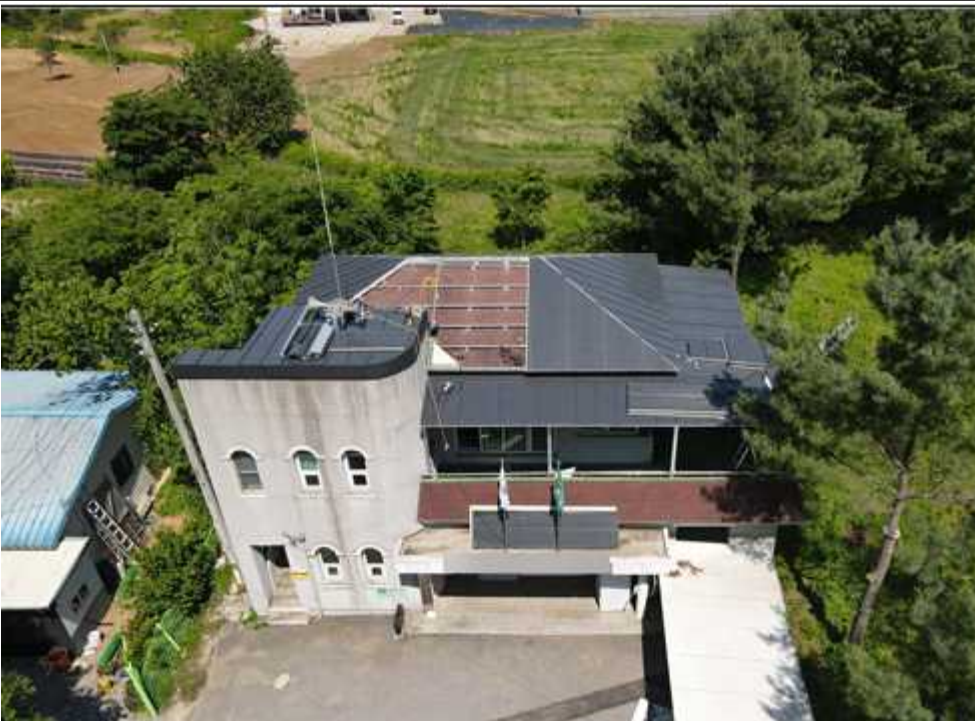
현장전경

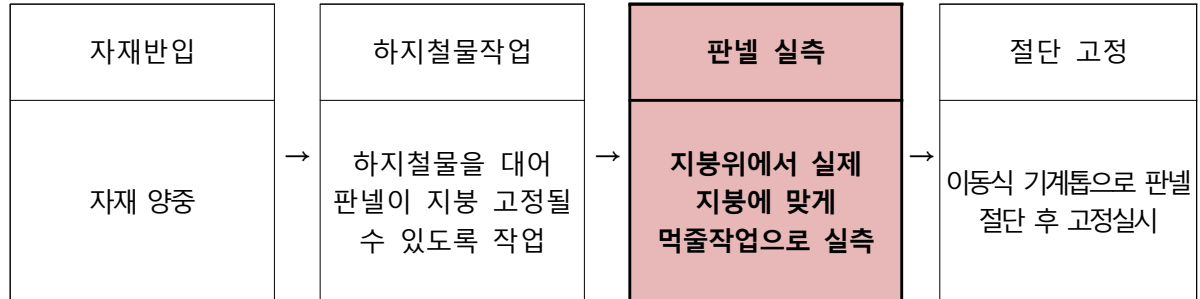
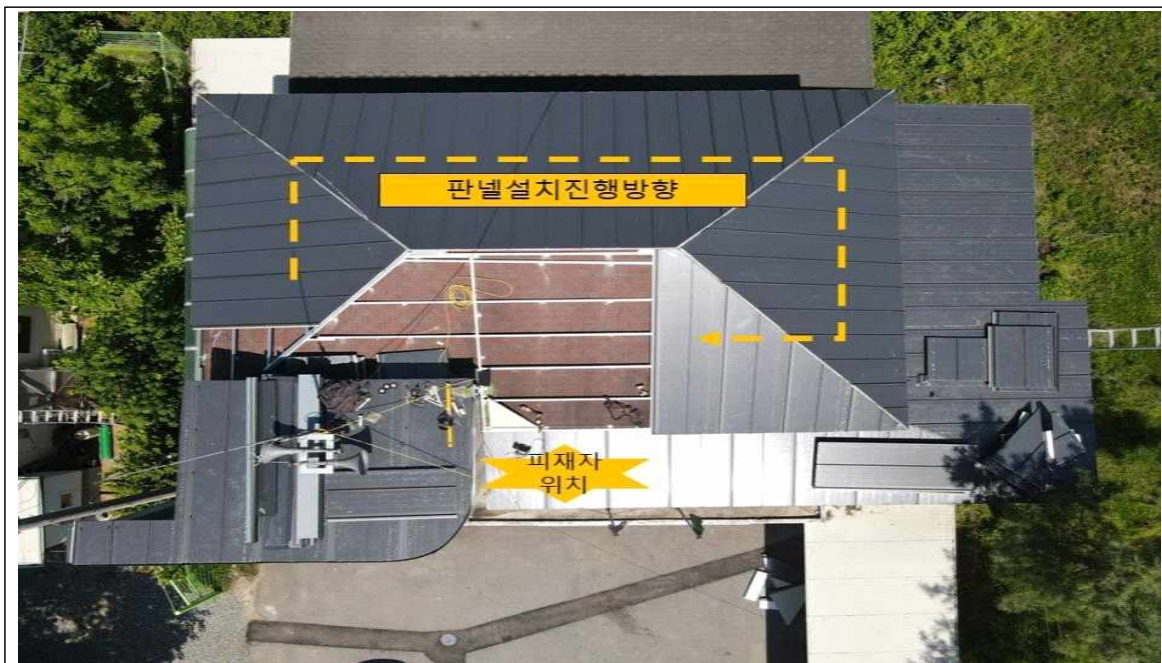
5월3일 재해일 당시 전경

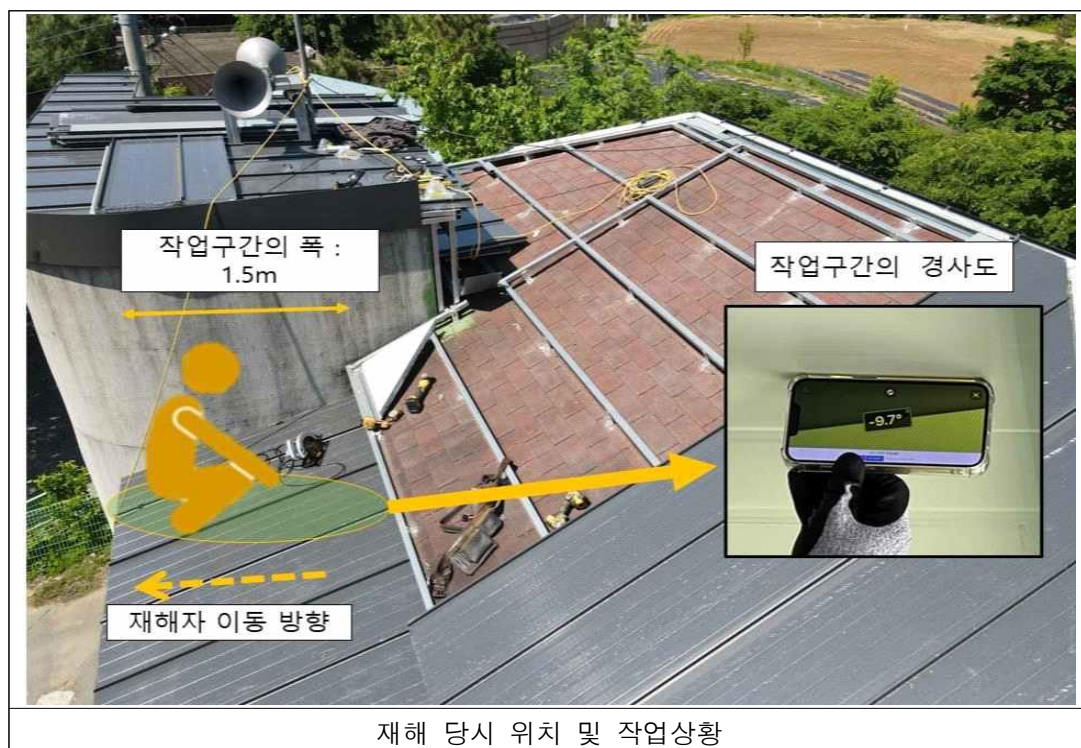
- 지붕 단부 개구부

- 작업 당시 위치에서 바닥까지 높이 7.7m
- 재해자가 마지막으로 작업하던 구간의 폭은 1.5m이며 경사는 9.7도.
- 지붕 단부 개구부에는 별도의 작업발판이나 안전대 부착설비 등 안전 시설물은 전혀 없는 상태였음.

- 당시 재해자가 작업하던 장소는 경사 9.7도, 높이 7.7m 박공지붕으로 안전대 부착설비 및 작업발판이나 기타 안전시설물이 없는 경사로로 재해자의 작업구간은 1.5m폭의 좁은 구간에서 먹줄작업과 같은 동적인 작업을 진행하던 중 사고가 발생함

- 추락할 위험이 있는 높이 2미터 이상의 장소 및 경사진 지붕에서 작업을 진행하나 지붕 단부 주변으로 작업 발판을 설치하여 건물 외측으로 근로자의 추락방지 조치를 실시하여야 함.
- 작업발판을 설치하기 어려운 곳의 경우 경사지붕의 판넬 설치 작업 시 안전대 부착 설비를 설치하여 안전대 혹은 체결한 상태로 작업하여야 함.

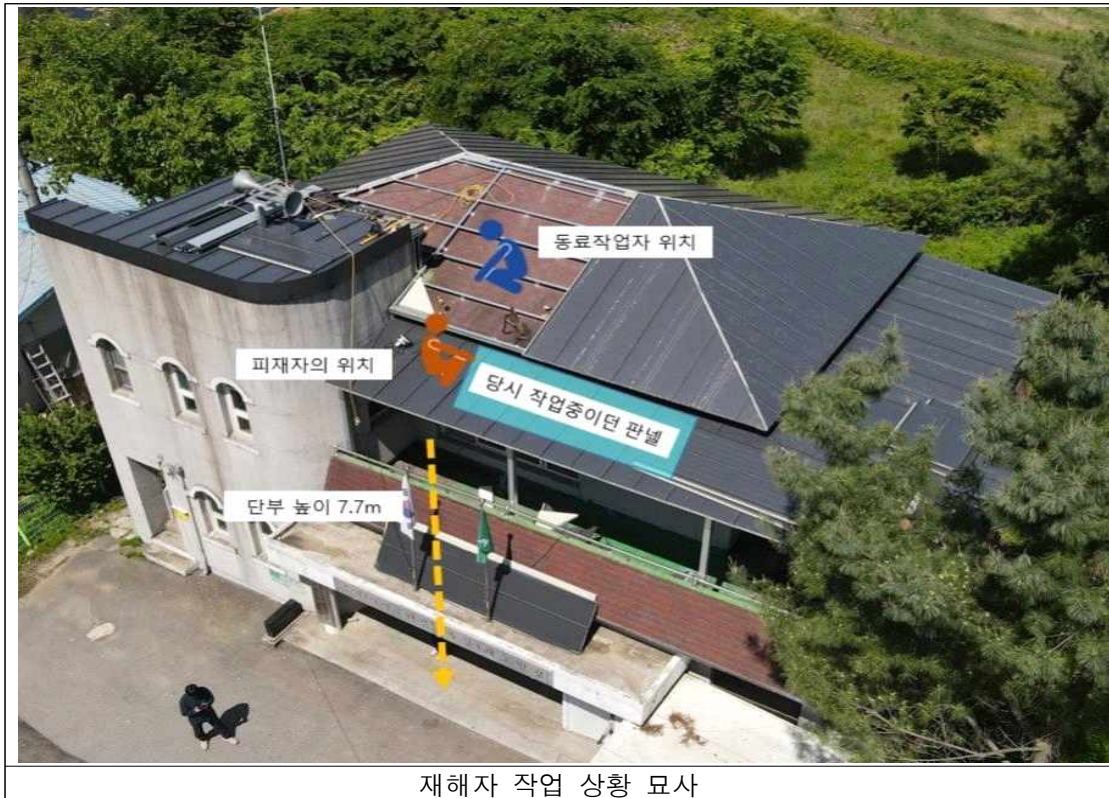
- 목격자(동료작업자) 면담 결과 당시 상황은 4면중 3면은 완성하였으며 건물 정면측 일부 구간을 남겨둔 상태로
- 남은 판넬 3장을 시공하기 위해 재해자가 지붕단부를 등지고 쭈그려 앉아 잔여 먹줄작업을 진행 중 발을 헛디디며 바닥으로 추락(H≒7.7m)하였다고 함.

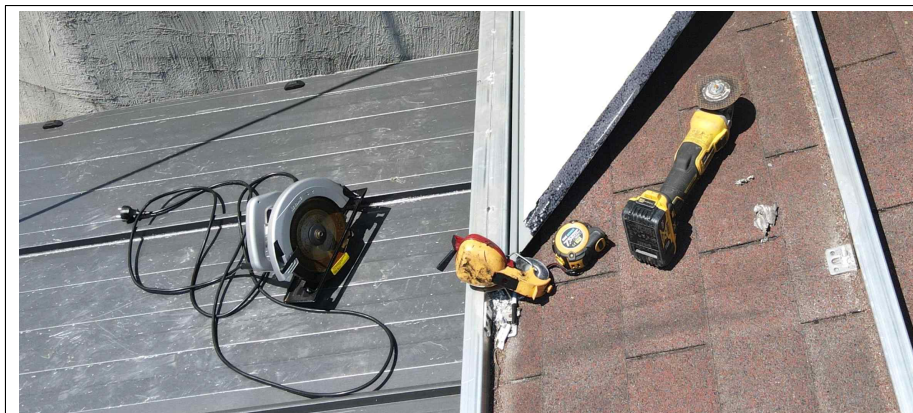
당시 재해자의 마지막 위치에서 사용한 것으로 추정되는 도구  
왼쪽부터 이동식톱, 먹통(먹줄작업도구), 줄자, 핸드그라인더

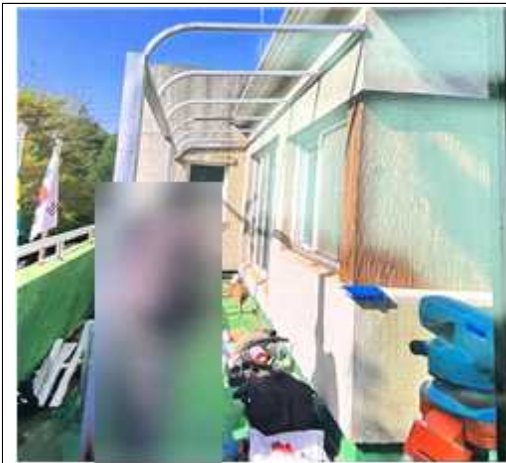
- 사고 발생 전부터 재해자는 현장에서 지급받은 안전모를 착용하지 않은 상태로 작업을 진행하였으며 당시에 안전모를 착용하지 않은 것으로 목격자 (최초 신고자) 면담으로 확인하였으며 사고 발생 전 촬영된 [사진#1] 과 2층 작업장에서 안전모 발견된 것으로 확인됨.

[사진#1] 하지철물 작업 당시 재해자가 찍은 사진  
(2024.4.30.)

- 재해자는 추락할 위험이 있는 박공지붕 단부에서 안전대와 안전모를 착용하지 않은 상태로 작업하다 추락함.

- 떨어짐 등의 위험이 있는 장소에서 작업 시 근로자에게 안전모 및 안전대 등의 보호구를 지급하고 올바르게 착용하도록 관리·감독 하여야 함

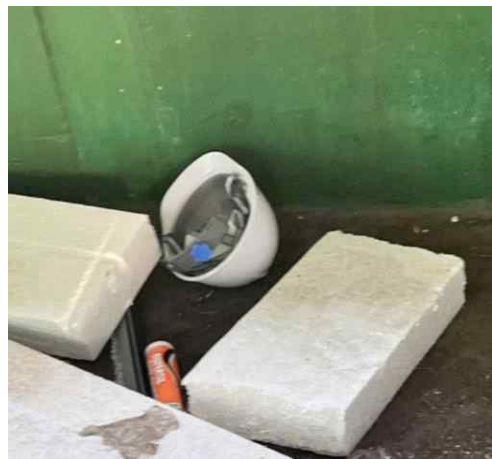
현장에서 지급 받은 안전모
