## 재해원인조사 의견서

한국 산업 안전 보건공단

# 재해조사 의견서

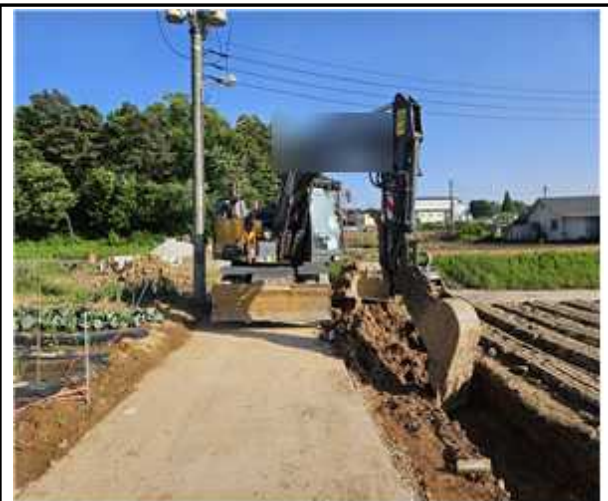
[사진 3] 재해 발생 위치

○ 과업구간 중점부 좌측의 농로(콘크리트 포장, 폭 2.8m) 위

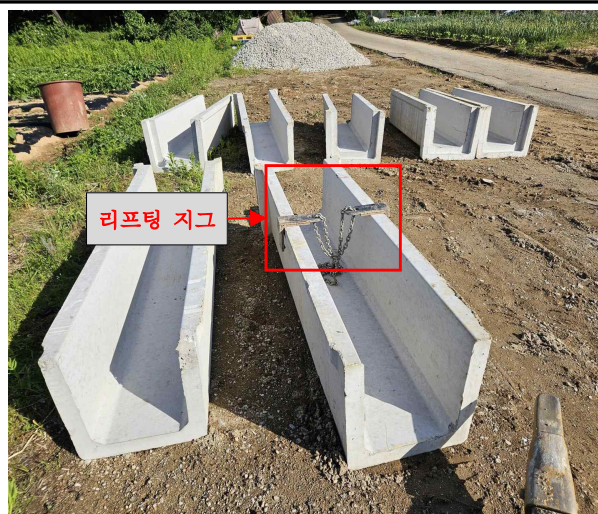
[사진 5] 리프팅 지그 거치 상태

- 종점부 자재 야적장으로 이동하여 벤치 플룸관 상부에 리프팅 지그(Lifting Jig)를 걸쳐 놓고[사진 5 참조] 해당 작업구간으로 돌아오던 중
- 폭이 좁은(약 2.8m) 마을 길(콘크리트 포장) 위에서 관로 터파기 작업 중인 굴착기 본체와 전주 사이에 머리가 끼어 사망한 재해임

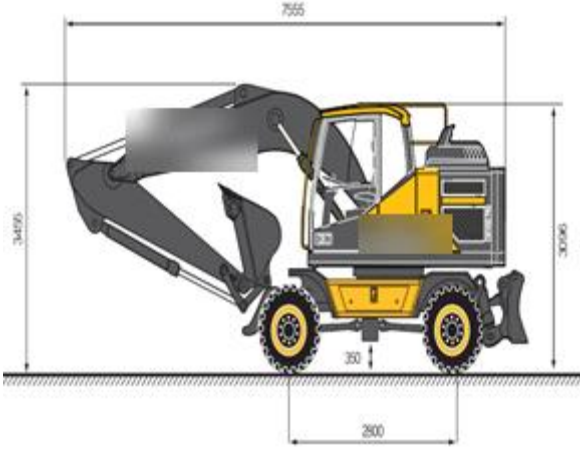
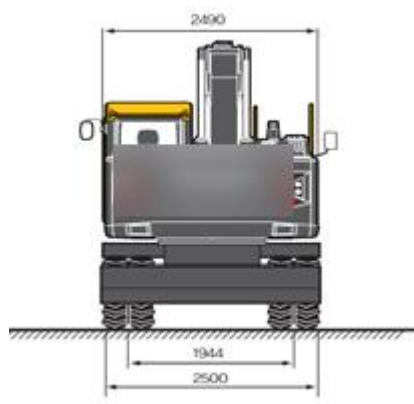
| [참고 5] 굴착기 제원 | | | |

○ 기인물: 굴착기의 본체(상부 회전체)

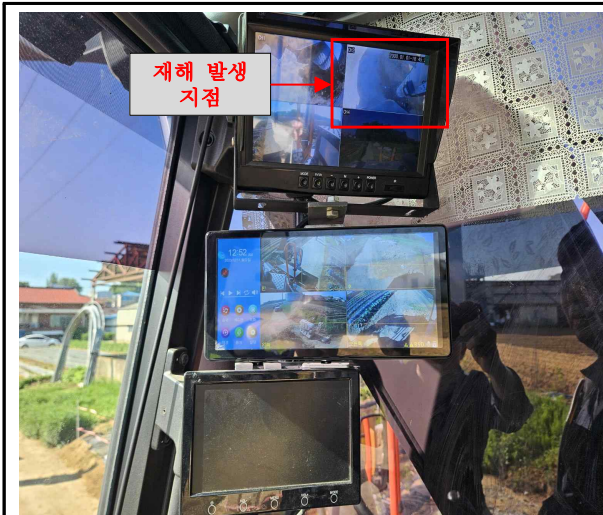
[사진 7] 운전석 내부 모니터 화면

○ [굴착기 내 · 외부 확인] 굴착기의 운전석 우측 앞 후사경(공구함 옆)과 우측방 카메라 모니터를 통해 사고 위치를 확인 가능하였으며 [사진 7,8 참조]

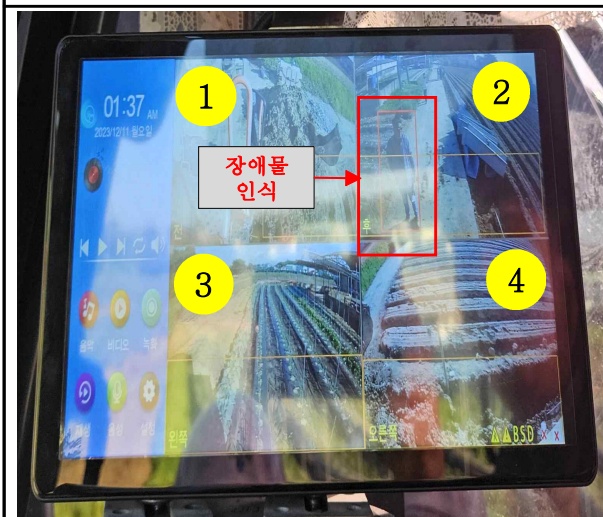
[사진 9] 모션 인식 카메라(재해발생 후 시연)

- 굴착기 운전원 E는 재해 당시에 본체 측 · 후면에 설치된 모션(움직임) 인식 카메라\* 4대[사진 9 참조]를 모두 꺼놓은\*\* 상태로
- 내부 모니터나 후사경을 보지 않고 고개를 돌려 굴착기의 본체(우측 뒤)와 전주가 부딪히는지 확인 중이었다고 함.

\* 현장 시연 시 장애물이 굴착기의 측후면에서 약 2m정도 접근 시 내부 모니터를 통해 작은 경보음과 물체의 식별이 가능하였고 외부에서도 경보음이 작동하였음. [사진 9,10 참조]

\*\* 재해 당일 오전 굴착기의 외부 경보음으로 인한 주변 민원으로 현장소장 C의 지시에 따라 후방 경보기 작동을 차단한 후 오후에도 같은 상태로 작업 중이었다고 함

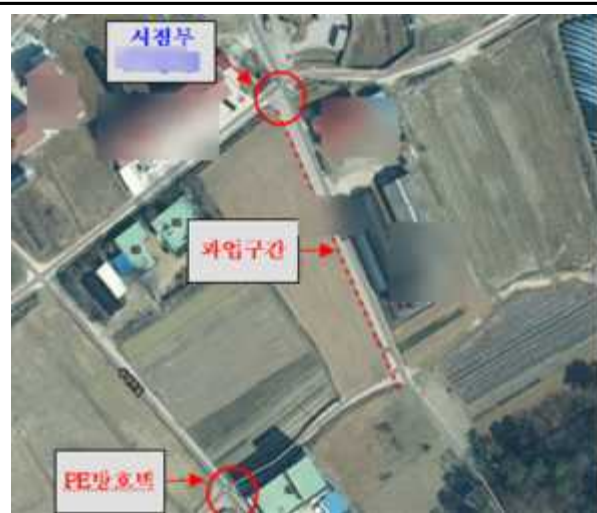
[사진 11] 현장 진입금지조치 현황

- 과업 구간의 종점부 아래쪽 길은 PE방호벽으로 막아놓은 상태로 현장소장 C가 시점부를 통해 작업구간으로 진입하는 차량을 통제하였고
  - 작업 구간에는 재해자 등 2명과 굴착기 운전원 외 별도의 유도자는 배치되어 있지 않았음.
  - \* 관로 부설작업 관련 작업계획서(차량계 건설기계, 중량물 취급 작업)는 미 작성
- 재해 직전 재해자가 자재 야적장 쪽에 있는 것을 보고 굴착기의 본체(상부장치)를 회전했다는 굴착기 운전원의 진술에 따라
  - 재해자는 당시 농로 상 전주에서부터 약 1m 정도 이격되어 있던 굴착기를 보고 농작물(파)이 심어진 전주 외측의 사유지 통로[사진 12 참조]를 이용하지 않고
  - 굴착기 우측 후방과 전주 사이의 여유 공간으로 이동하던 중 반시계 방향으로 회전하던 굴착기 본체(상부 장치)에 끼였던 것으로 사료됨.
  - \* 굴착기 운전원 E는 굴착기가 전주 근처로 이동 직후여서 상부 장치와 하부 장치가 거의 나란한 상태였다고 함

- 폭이 좁은 농로 위에서 배수관로 터파기 작업 중인 굴착기(타이어식, 0.6㎥)에 접근해 이동할 경우
- 해당 장비의 이동 및 선회 등에 의해 장비와 부딪히거나 주변 구조물 사이에 끼일 위험이 있어 출입을 금지하거나 유도자를 배치하여야 하나 미실시 하였음.

- 폭이 좁은 농로 위에서 배수관로 터파기 작업 중인 굴착기에 접근해 이동할 경우 해당 장비의 이동 및 선회 등에 의해
- 장비와 부딪히거나 주변 구조물 사이에 끼일 위험이 있어 유도자를 배치하고 출입을 금지시켜야 함.
