## 재해원인조사 의견서

한국 산업 안전 보건공단

| 사업장명 | 한길 포장 | 전화번호<br>(FAX) | |

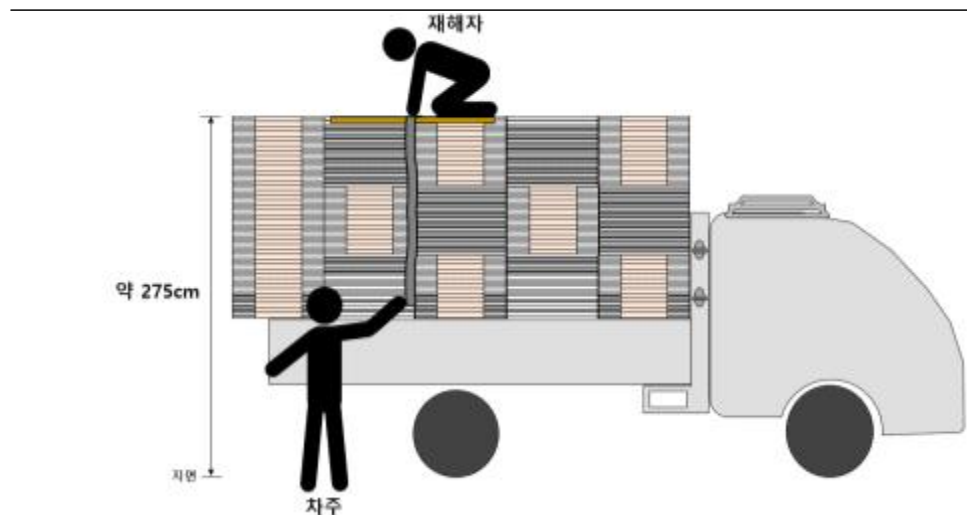
[그림 1] 작업 위치 및 방법

- (06:50경) 재해자 출근
- (07:07경) 한길포장에 화물자동차(이하 “트럭”) 차주가 도착함
- (07:17경) 재해자가 지게차를 운전하여 트럭 적재함에 화물을 상차하기 시작함
- (07:24경) 상차 작업을 마친 재해자가 트럭 적재함에 실린 화물의 최상부 (높이 약 2m 75cm)로 올라감
- (07:26경) 트럭 아래에 위치한 차주가 재해자에게 화물고정 벨트 등을 전달함
- (07:27경) 재해자와 트럭 아래 위치한 차주가 고정 벨트를 주고받으며 화물 결박 작업을 시작함

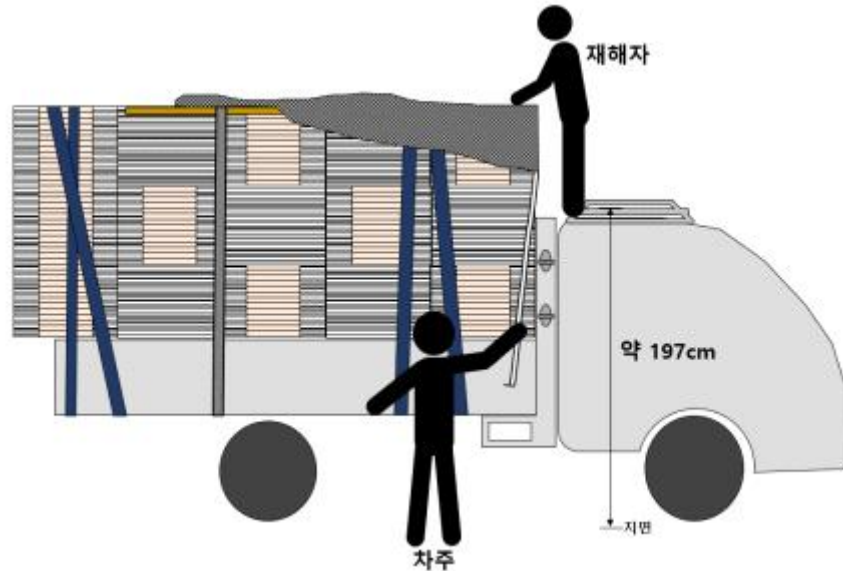
[그림 2] 그물망 고정작업 모습

- (07:35경) 재해자가 제품 최상부에서 트럭 캡 위로 내려와 트럭 캡 위에서 그물망을 이용한 결박 작업 중[그림 2 참조] 차주가 차량 좌측으로 이동하는 동안 캡 위에 서있던 재해자가 갑자기 중심을 잃고 약 1.97m 아래 바닥으로 떨어짐[그림 3 참조](재해발생)

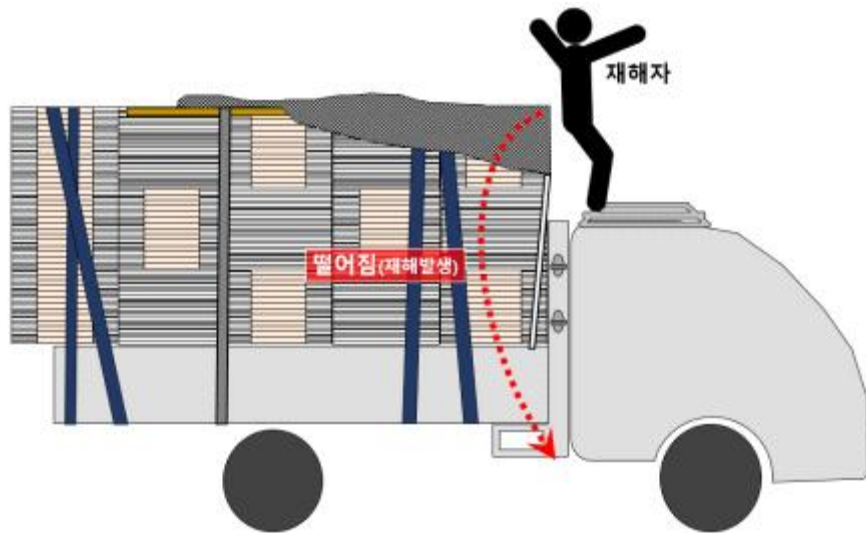
[그림 3] 재해발생 모습

- 높이 2m 이상의 상차된 화물 상부에서 결박작업 시 작업자 추락 위험이 있음에도 불구하고 안전대 부착설비 미설치, 안전대 및 안전모 미지급 하였으며 안전모 등 개인보호구를 미착용한 상태로 작업하던 중 재해가 발생함

- 높이 2m 이상의 상차된 화물 상부에서 결박작업 시 작업자 추락 위험이 있음에도 불구하고 안전대 부착설비 미설치, 안전대 및 안전모 미지급하였으며 안전모 등 개인보호구를 미착용한 상태로 작업하던 중 재해가 발생함

- 화물 상차작업 장소에 안전대 부착설비를 설치하여 화물 결박작업을 위한 고소작업 시 안전대를 지급하고 작업자가 착용하도록 관리.감독하여야 함
- 작업자가 추락위험이 있는 고소 작업을 실시할 경우 안전모를 지급하고 착용하도록 관리.감독하여야 함

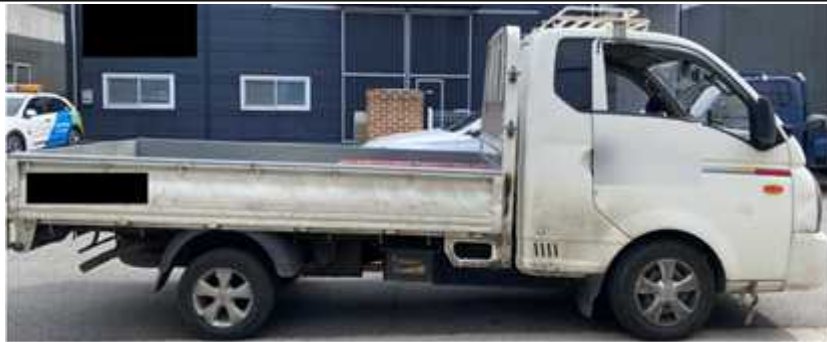
[사진 1] 재해발생 화물자동차

- 재해발생 화물자동차는 1톤 트럭으로 「자동차관리법 시행규칙」 [별표1] (자동차의 종류)에 따른 덮개가 없는 형태의 일반 화물자동차임

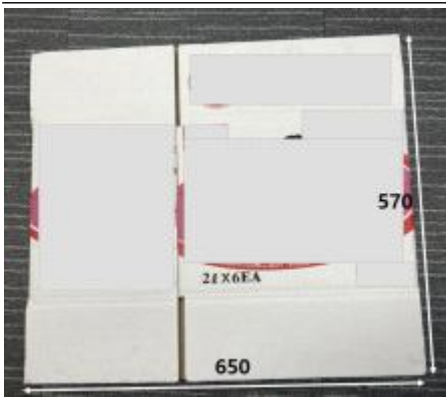
[사진 2] 재해당시 출고 제품

- 재해당시 트럭에 상차한 화물은 크기 650×570(가로×세로, mm)의 종이 박스로 총 무게는 약 849.4kg임
- (과적 여부) 재해 당시 트럭에 상차한 화물의 무게 및 높이는 「도로교통법 시행령」 제22조(운행상의 안전기준)에 따른 적재 용량의 기준\*을 초과하지 않음

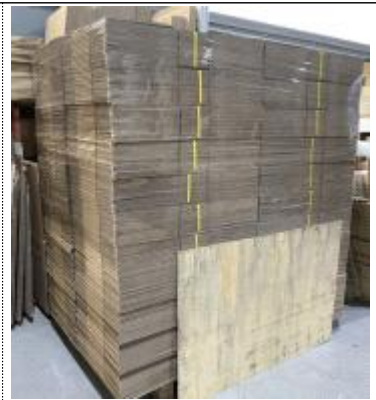
[사진 4] 랩핑 미실시

- (랩핑 여부) 재해 당시 화물은 랩핑이 미실시된 상태였으며 이로 인해 결박 작업 시 트럭 아래에 위치한 차주가 장력 유지를 위해 고정벨트를 잡아당기면 화물이 크게 흔들리며 화물 상부에 있던 재해자가 함께 흔들리는 모습을 확인함

- 지붕 등의 덮개가 없는 형태의 일반형 화물자동차의 경우 상차된 화물의 붕괴방지를 위한 결박 작업을 위해 화물의 최상부에서 고소작업을 실시하여야 하므로 추락 위험이 상존함
- 화물 랩핑을 실시하지 않을 경우 화물 전도 등으로 인해 화물 상부에 위치한 작업자가 추락할 위험이 있음

- 파렛트 단위로 랩핑을 실시한 후 화물 상부 결박작업이 필요 없는 밴형 화물자동차 사용(권장)하여 작업자가 화물 상부에서 작업하는 것을 최소화하여야 함

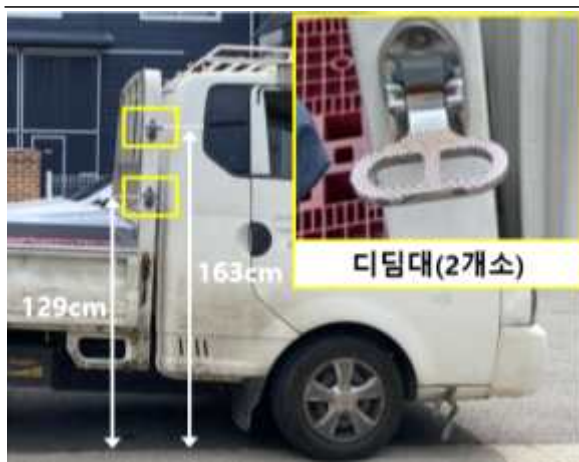
[사진 7] 차량 상부 승강을 위한 디딤대

- 차량 우측 프레임에 차량 상부로 올라갈 수 있도록 지면으로부터 약 129cm, 163cm 높이에 디딤대가 설치되어 있으며, [사진 8]과 같이 표시된 경로로 이동함

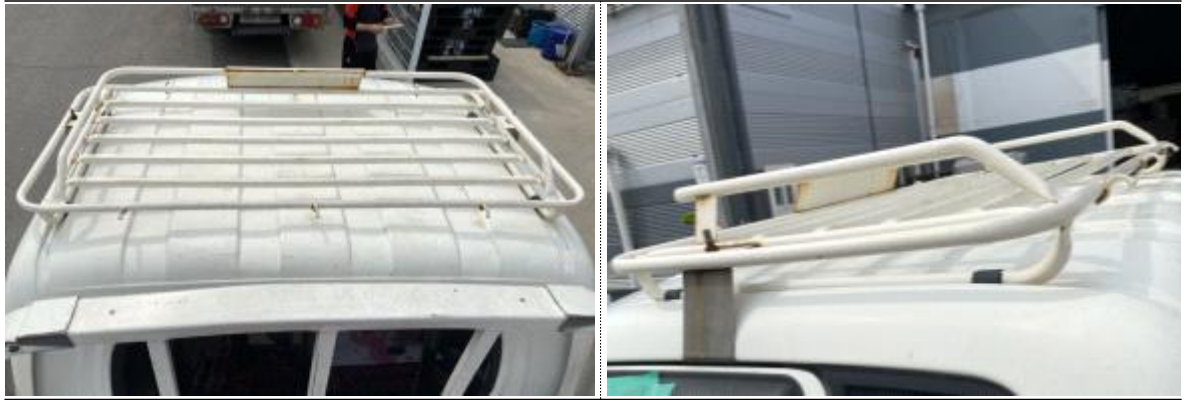
[사진 9] 재해발생 화물자동차 캡(재해자 위치)에 설치된 루프 랙

- 재해당시 재해자가 서있었던 트럭 캡 위에는 화물 적재를 위한 루프 랙 Roof Rack이 설치되어 있으며, 루프 랙 사이에 재해자의 발이 빠졌거나 또는 랙 단부에 설치된 고정용 고리에 바지 끝자락이 걸려 신체 균형을 잃은 것으로 추정\*됨

\* CCTV상으로 재해자의 발 위치가 정확하게 확인되지 않음

- 루프 랙의 크기는 130×60(가로 ×세로, cm)이며 프레임 간격은 8cm임
