## 재해원인조사 의견서

# 재해조사 의견서

- 2024. 6. 13.(목) 16:10경 경기도 안성시에 소재한 부강기업 「사업장 ㉔ (골재 생산용) 기계설비 추가 설치공사」 현장에서
- 재해자(용접공, 남, 63세)가 기존 골재 생산설비에 추가 설치 예정인 1차 골재 선별기 아래 컨베이어를 지지하는 프레임 용접 작업을 하던 중
- 먼저 용접된 컨베이어 프레임의 지지 부재(L형강)가 탈락되며 몸의 중심을 잃고 약 3.1m 아래 지상 바닥으로 떨어져 사망함.

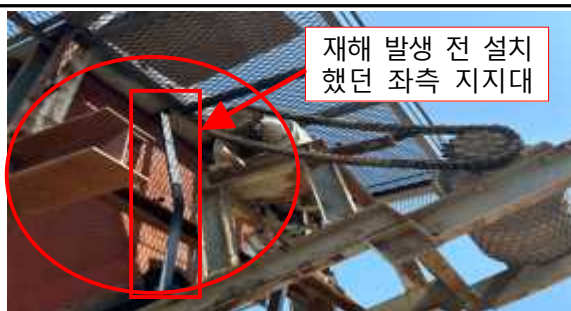
【사진7】 동료작업자(C) 작업위치 및 지지대 고정 사진

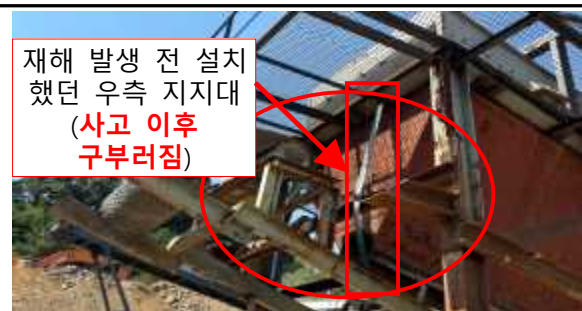
【사진8】 재해자 작업위치 및 지지대 고정 사진

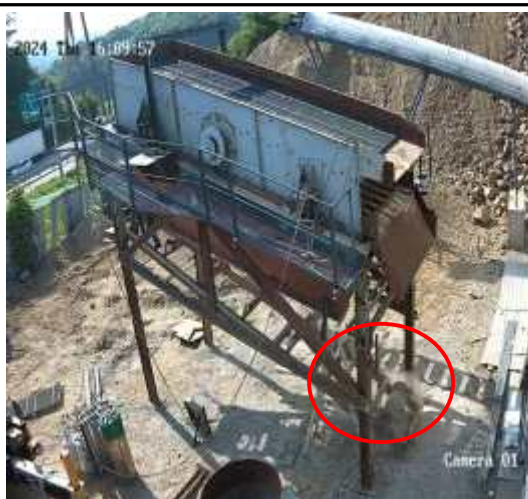
- 먼저 설치가 완료된 하부 프레임의 지지부재(2개소)가 고정점에서 탈락(용접부위)되며,
- 골재 선별기 아래 컨베이어 프레임 전체\*가 후방으로 밀림과 동시에 하부 프레임은 지상 바닥으로 떨어짐. 【사진9】 참조

【사진9】 컨베이어 하부 프레임 용접부위 탈락

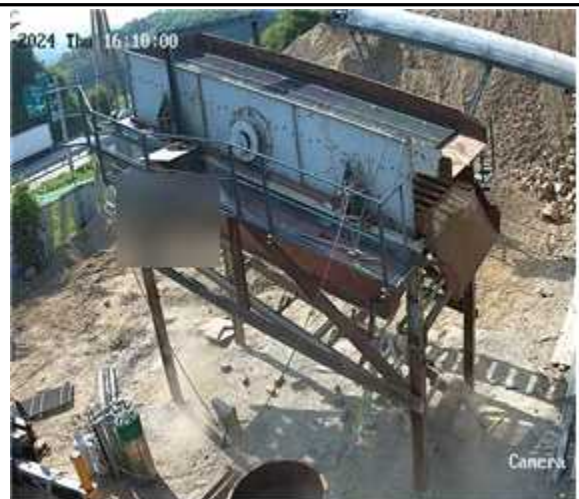
- 이런 과정에서 재해자는 컨베이어 프레임이 떨어진 충격으로 인해 프레임과 골재 선별기 사이에 몸이 끼인\* 후 3.1m 아래 바닥으로 떨어져 사망함.

【사진10】 상부 프레임 위에 있던 재해자 끼임

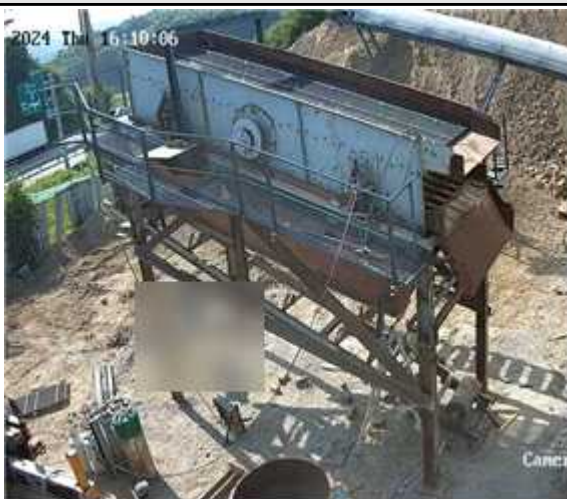
【사진11】 끼임 충격 이후 재해자 추락

- 작업자가 추락할 위험이 있는 지상으로부터 약 3.1m 높이의 장소에서 작업하였음에도 비계 조립 등의 방법으로 작업 발판을 설치하지 않음.

- 작업자가 추락할 위험이 있는 장소에서 작업을 할 경우 비계를 조립하는 등 적정한 작업 높이를 확보할 수 있도록 작업발판을 설치하거나, 추락방호망을 설치하는 등 작업자의 추락을 방지하기 위해 필요한 조치를 하여야 함.

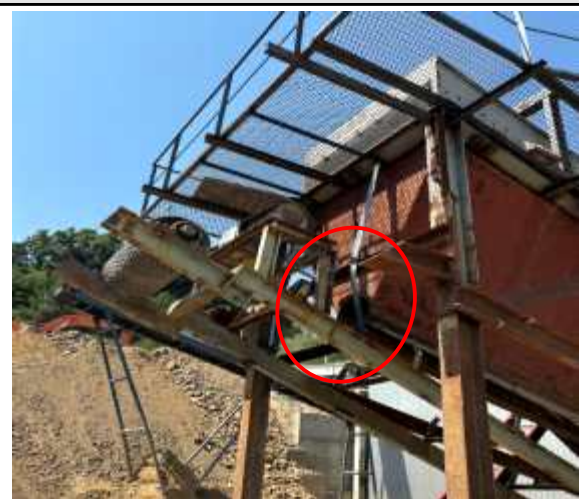
【사진12】 재해자의 몸이 끼었던 위치(추정)

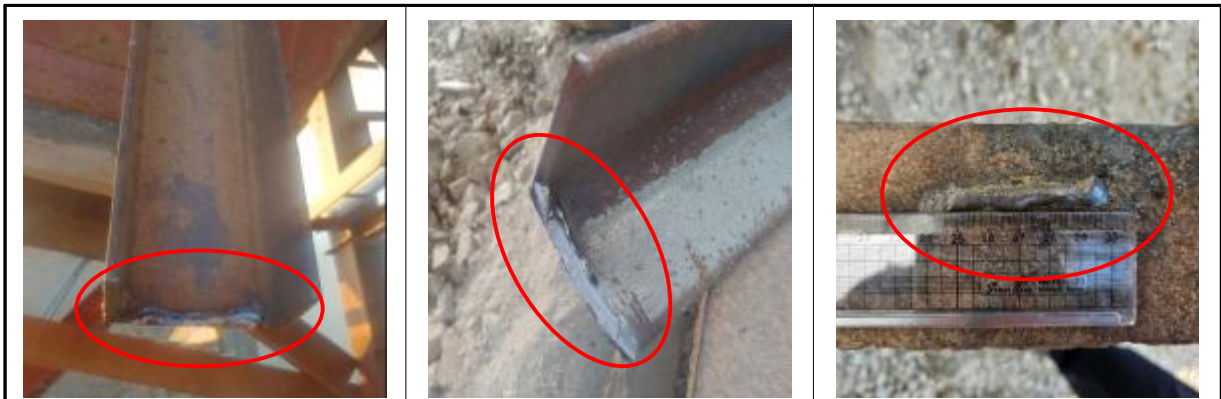
- 골재 선별기(호퍼) 하부에 컨베이어(골재이송용) 장치를 설치하기 위한 프레임의 고정용 지지부재(L형강)의 용접부위(CO<sub>2</sub>용접, 길이 650mm)가 파단

【사진13, 사진14, 사진15】 파단 된 컨베이어 하부 프레임 지지부재(L-형강) 용접 흔적

↳ L, ㄷ-형강 형태에 따라 전체를 밀실하게 용접하여 고정 강도를 확보하여야 하나 일부 면에 한쪽 방향만 용접을 실시함

- 컨베이어 프레임을 골재 선별기 구조물에 고정하기 위해 상부 프레임은 이동식 크레인에 매단 상태로 지지대의 볼트 체결 등 작업을 진행하였고,
  - 하부 프레임은 골재 선별기 하부에 체인블록으로 매달아 놓은 상태에서 CO<sub>2</sub> 용접 작업을 수행함.
- 그러나, 상기 용접 사진과 같이 용접 지지력이 미 확보된 상황에서
  - 상부 프레임의 경우 크레인과 연결된 벨트슬링 1개소를 제거함과 동시에 그 부분에 하중(프레임 자중 + 작업자 하중)이 증가되며 하부 프레임 용접 부위에 영향을 끼친 것으로 사료됨.
  - 또한, 하부 프레임 지지대 용접 작업 후 체인블록을 제거함으로써 보조 지지력이 감소되며 용접 부위에 하중이 집중됨.
- 중량물을 취급함에 있어서 작업지휘자 등이 안전한 작업방법과 용접 강도 확보 등을 확인하지 않고 작업자의 판단만으로 작업이 진행됨.

- 중량물을 취급하는 작업을 하는 경우, 작업지휘자를 선임하고 작업자가 안전하게 작업할 수 있도록 충분한 지지력을 확보하는 등 적절한 작업계획을 수립 및 작업계획서를 작성하고 작업하도록 관리하여야 함.
