# 재해원인조사 의견서

한국 산업 안전 보건공단

| | 현 장 명 | 사업장 ㉠ 지붕 누수<br>공사(PC교체작업) | | | 현 장 | 충북 옥천군 | | - |

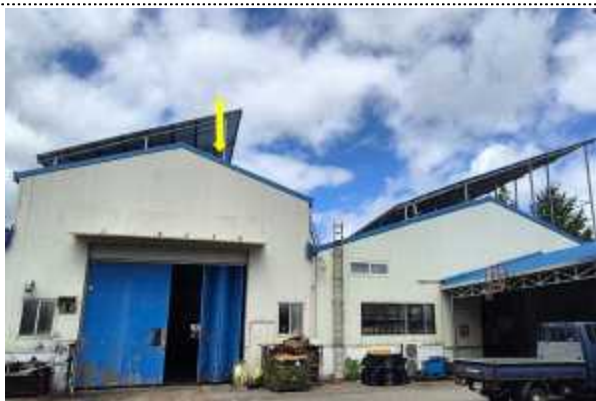
[사진1] 재해발생 공장 전경

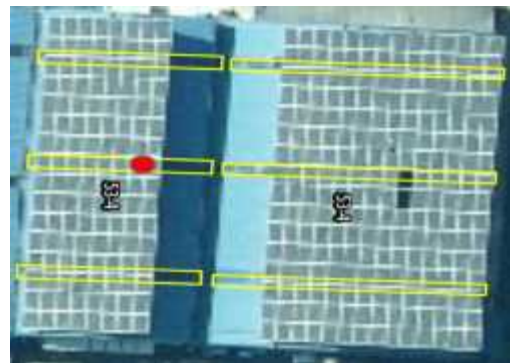
[사진2] 재해발생(●) 지붕 사진

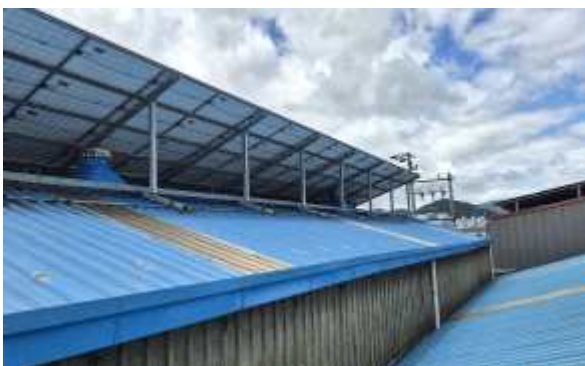
[사진3] 해체 예정인 지붕 채광창 전경

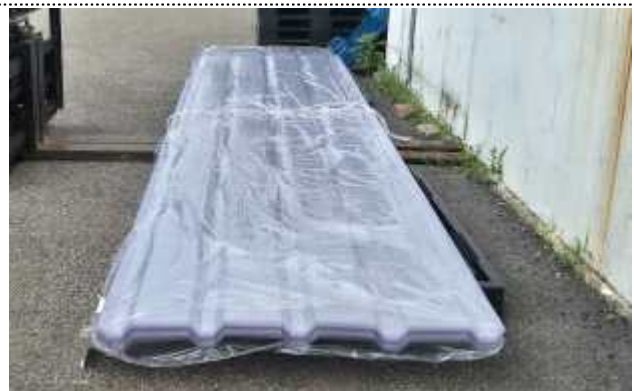
[사진4] 채광창에 설치 예정인 신제품 PC 패널

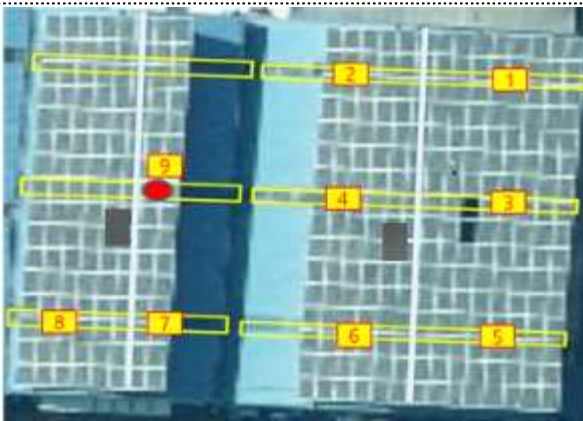
[사진5] PC 패널 고정 나사 해체 순서

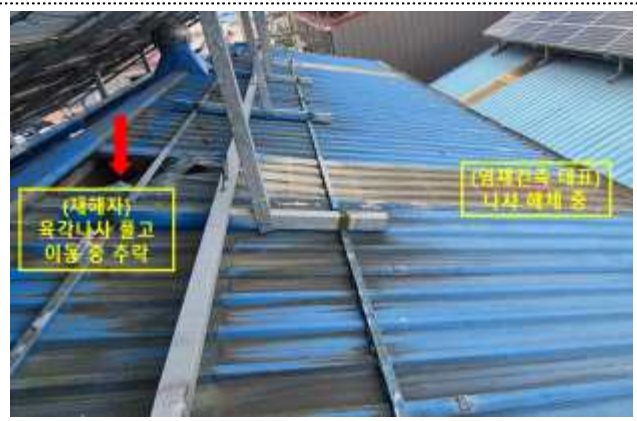
[사진6] 재해발생 시 PC 패널 작업구간

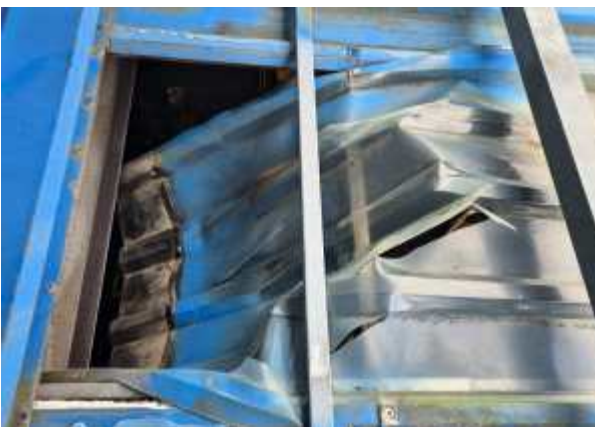
[사진7] 재해자 추락지점(지붕 위)

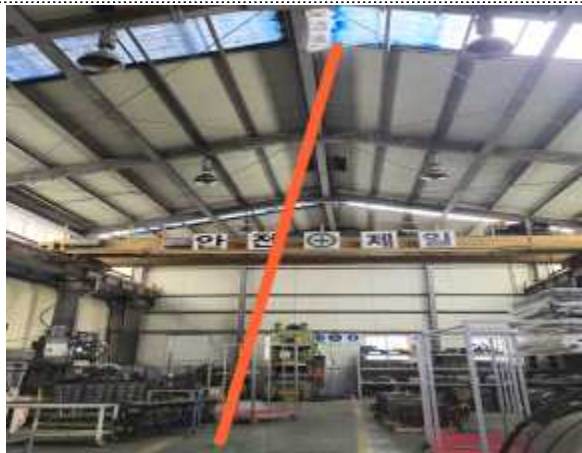
[사진8] 재해자 추락경로

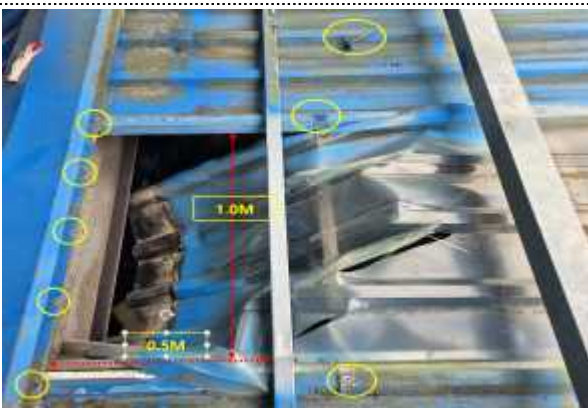
- 재해발생 구간 채광창의 PC 패널 길이는 5.1m, 폭 1.0m, 두께는 1.2mm이며, 10년 전에 설치하였으나 누수 발생으로 교체 작업이 진행 중이었음
- 재해자 추락지점은 지붕 최상단(용마루 하단) 구간으로 PC 패널 고정 나사가 전체적으로 뽑아져 있는 상태에서 재해자가 밟는 순간 무게를 견디지 못하고 꺾이면서 개구부(1m×0.5m)가 발생하여 추락한 것으로 추정되며[사진9]

[사진9] 재해자 추락지점의 상세 사진

- 지붕 위 노후된 채광창 또는 고정 나사를 풀어놓은 상태의 채광창을 밟고 이동 시 파손 등에 의한 추락 위험이 없도록 주요 이동통로 지정 후 견고한 구조의 덮개를 설치하여야 하며
- 지붕 위 노후된 채광창 교체 작업 시 강도저하로 인해 파손 위험이 있으므로 폭 30cm 이상의 발판을 설치

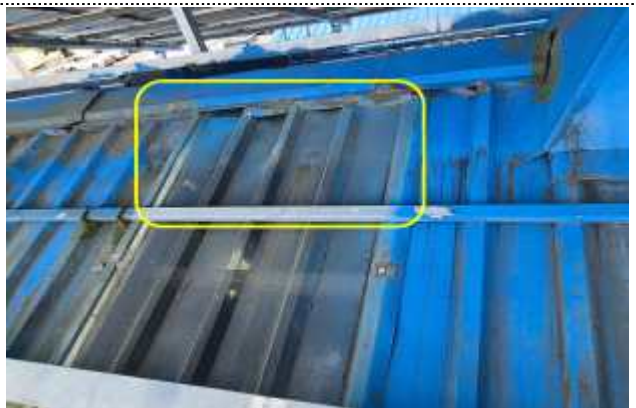
재해자가 밟았던 PC 패널에는 파란색 페인트가 칠해져 있어 좌·우 샌드위치 패널의 색상과 골 간격 등 형상이 동일하여, 채광창 공사 경험이 없는 재해자가 착각하고 밟았을 것으로도 추정됨

[사진10] ⑦구간 동일위치 PC 패널 (파란색 페인트가 칠해져 있는 상태)

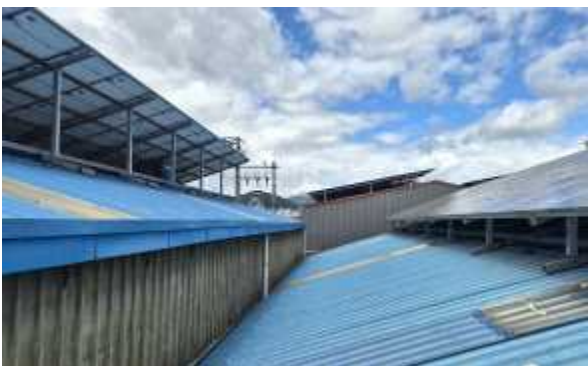
- 지붕 위 가장자리에는 안전난간을 미설치하였고, 하부에는 추락방호망 미설치 상태이며, 채광창 PC 패널 고정 나사를 뽑아낸 상태에서 덮개를 설치하지 않아 재해자가 PC 패널을 밟는 순간 꺾이면서 추락사고 발생

[사진11] 지붕 위 안전난간 미설치

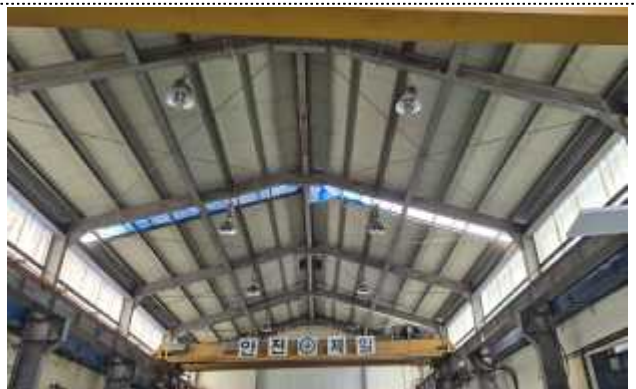
[사진12] 추락방호망 미설치
