## 재해원인조사 의견서

한국 산업 안전 보건공단

| 사업장명 | 용중창고 | 전화번호 | |

| 발생형태 | 깔림 | 기인물 | 톤백 |

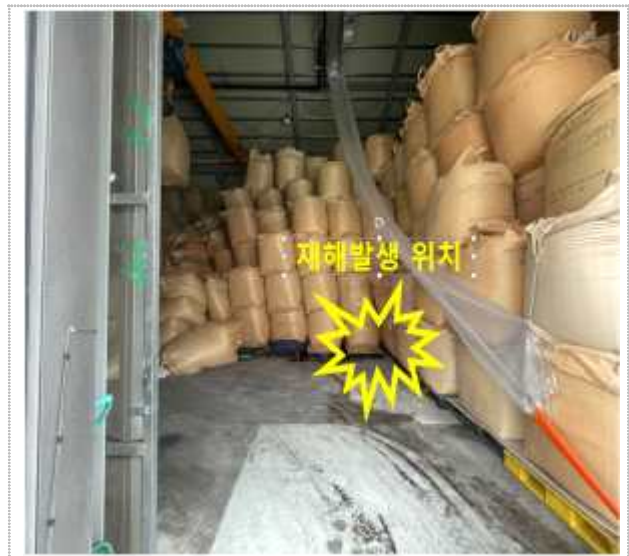
[재해발생 장소]

- 웅중창고 내부 2021년 수확된 건조벼가 담긴 톤백이 무너져 재해자가 깔림.

※ 당시 재해자 구조를 위해 현장이 수습된 상태였음.

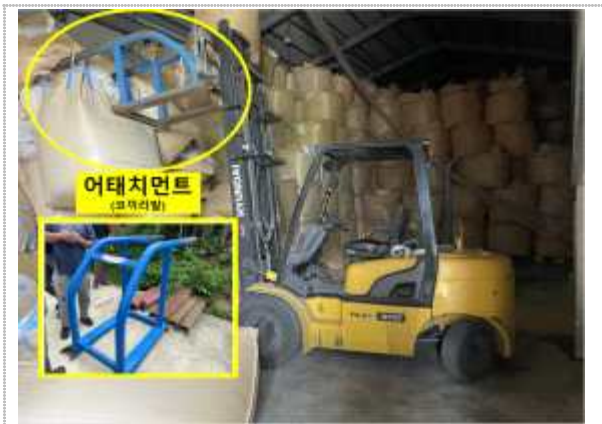
[어태치먼트에 걸린 톤백]

- 작업 당시 내부에 톤백을 가득 적재하여 작업공간이 협소했을 것으로 예상되므로 지게차 이동 중 포크나 어태치먼트 등이 톤백과 부딪혀 톤백 외부 손상 또는 직접적인 무너짐 원인이 되어 주변 근로자가 더미에 깔릴 위험이 있음.

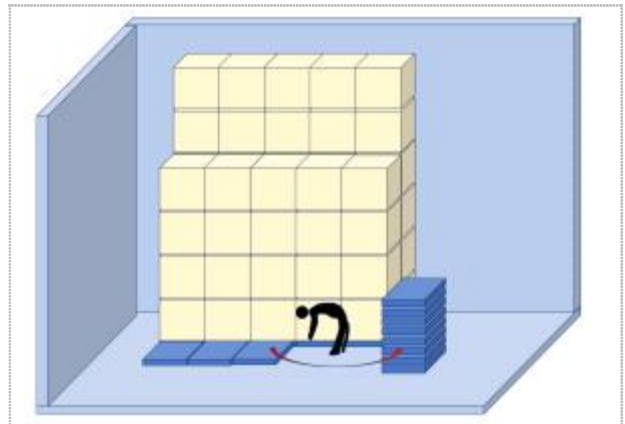
[재해 당시 업무]

- ①(대표) 지게차를 운전하여 톤백을 25톤 트럭까지 운반함
- ②(외국인 근로자) 적재된 톤백 위에서 지게차 어태치먼트(일명 ‘코끼리발’)에 톤백 고리를 걸어줌
- ③(재해자) 바닥 평탄화를 위해 1단 톤백 하부에 깔아둔 플라스틱 팔레트를 지게차 이동반경 밖으로 쌓아 정리함

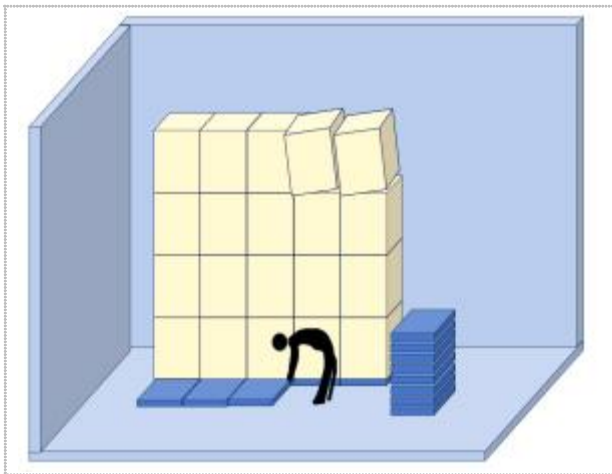
[팔레트 정리 작업 중]

- 【07:00~08:25경】 재해자가 출근하여 간단한 업무 숙지 후 대표자, 외국인 근로자와 함께 톤백에 담긴 양곡을 25톤 차량에 옮기는 작업을 함.
- 【재해발생 08:25경】 톤백 하부에 놓여있던 플라스틱 팔레트를 지게차 이동 반경 밖으로 정리하는 작업 중 재해자 위쪽에 쌓여있던 톤백이 재해자 쪽으로 무너지며 재해자가 깔림.
- 【08:26~10:00경】 119에 신고하고 병원으로 이송하였으나 10:00경 사망함.

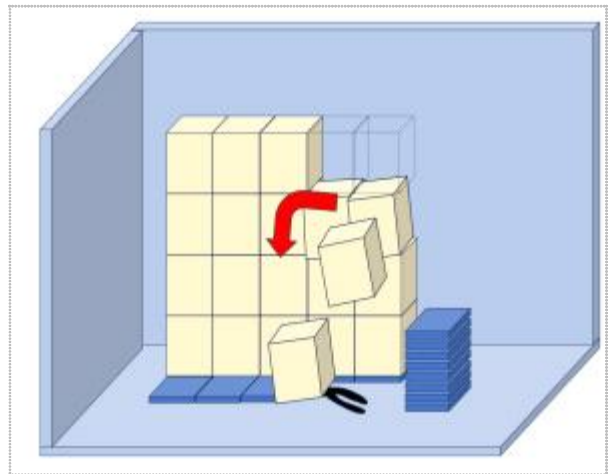
[톤백 무너져 재해 발생]

- 재해자가 1단 톤백 하부에 놓여있는 팔레트를 지게차 작업반경 밖으로 정리하는 작업을 하던 중, 불안정하게 쌓여있던 톤백이 중심을 잃고 재해자 쪽으로 무너짐.
- 재해자는 상황을 인지하지 못한 채 작업을 진행하던 중 톤백에 깔렸고, 즉시 병원 이송하였으나 10:00경 사망함.

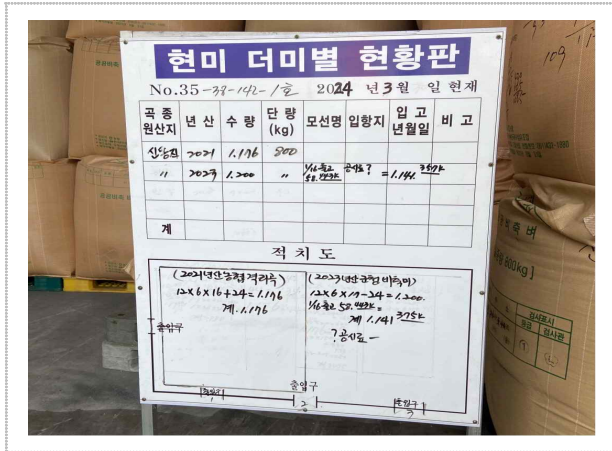
[더미 현황판]

- 창고 내부 한정된 공간에 많은 양곡을 적재하기 위해 6단 이상으로 높게 적재함.  
※ 「정부관리양곡 안전보관 지침(2022. 1. 14.)」에 따르면 100평(330m<sup>2</sup>)당 **672개를 적재**해야 하나 웅중창고는 창고면적 약 200평(661m<sup>2</sup>)에 **총 2,376대**(‘21년산 1,176대 ‘23년산 1,200대)를 적재하고 있었음.

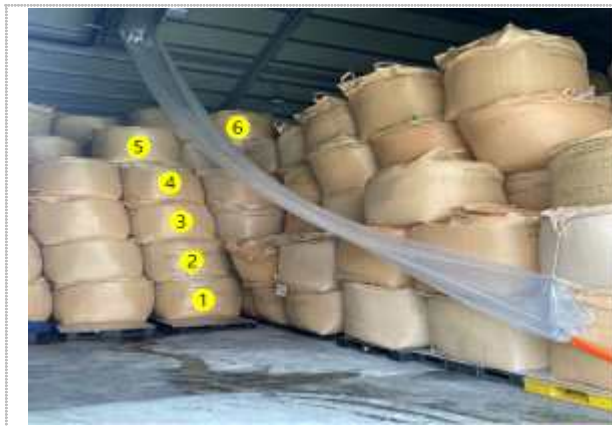
[톤백 6단 적재]

- 800kg에 달하는 양곡이 담긴 톤백을 불안정하고, 4단(386cm) 이상으로 높게 쌓아 올려 무너질 가능성이 높은 상태로 보관하고 있었음.

- 바닥면이 넓고 위로 갈수록 좁아지는 형태로 적재하고 높이를 제한하여 무게중심이 안정화되도록 하여야 함.

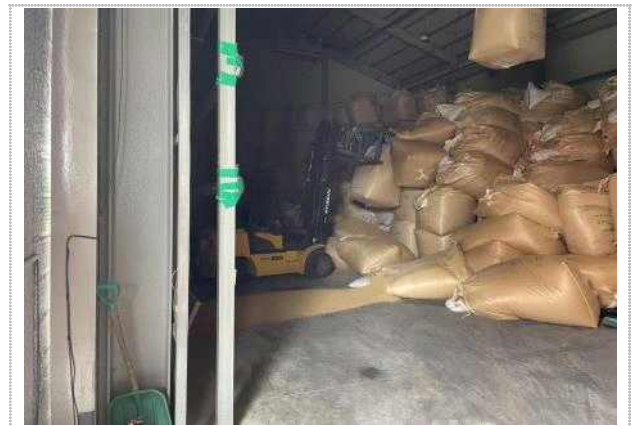
[쓰러져있는 모습]

- 양곡을 담은 톤백이 불규칙하게 쌓여있고 적재된 상태가 불안정하였음.  
※ 확인 당시에도 기울어진 톤백에서 양곡이 쏟아지면서 균형을 잃은 톤백이 무너지고 있어 추가 사고 발생 위험이 있었음.
