## 재해원인조사 의견서

한국 산업 안전 보건공단

# 재해조사 의견서

| 발생형태 | 깔림 | 기인물 | 페트레일러 |
|---|---|---|---|
| <p>‘24.07.28.(일) 12:00분경, 재해자(A)가 제주도 제주시 소재 야적장에서 방치되어 있는 페트레일러 해체작업을 위한 용단 중 넘어지는 페트레일러 전면 고정벽체에 깔려 119구조 후 후송 치료 중 사망한 재해임</p> | | | |

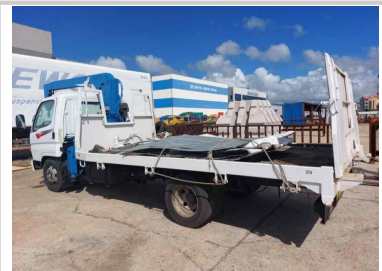
[사진 3] 카고크레인

- (전도위험성) 중간기둥(각관)의 하부 일부만 페트레일러에 접합된 상태로 수직으로 세워져 있던 전면 고정벽체는 하부철판을 용단할 시 무게중심 등이 맞지 않아 고정벽체가 쉽게 전도되는 불안정한 상태가 됨.
- (전도방지조치 실시 여부) 전도방지를 위한 조치가 없었으며, 작업현장 주변에 카고크레인이 대기하고 있었으나 사용하지 않았던 것으로 확인됨.

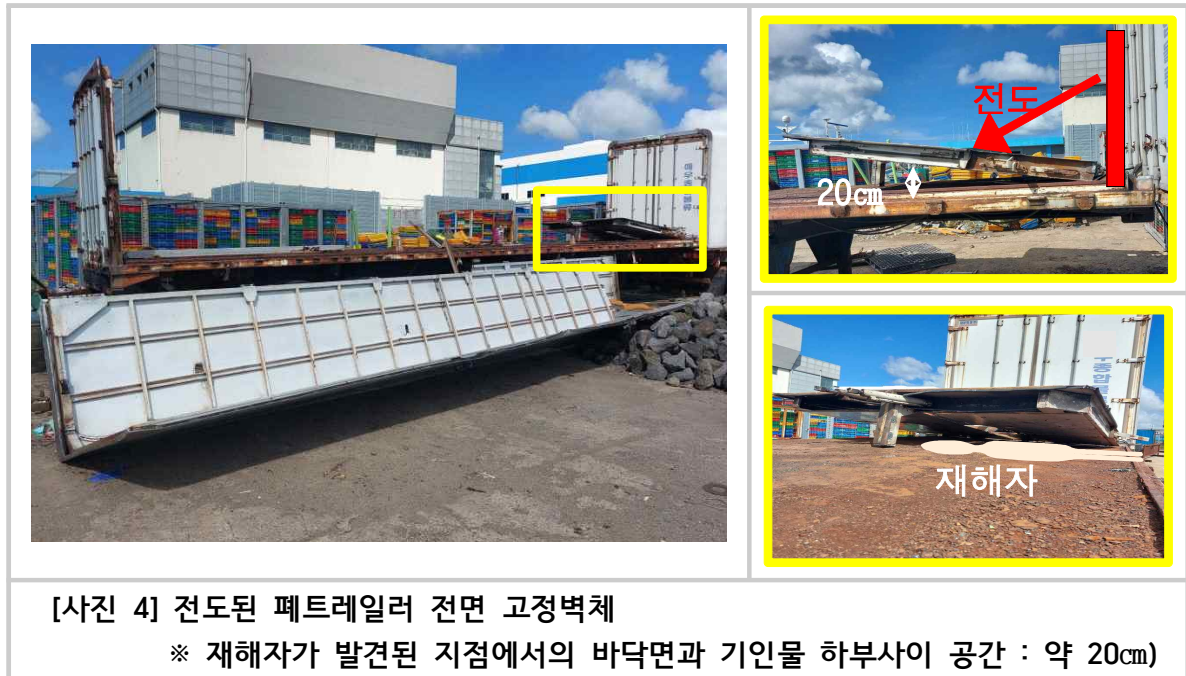
- **【재해발생 12:00경】** 재해자가 페트레일러 적재함 위에서 남아있는 전면 고정벽체 하단철판을 용단하던 중, 중간기둥(각관) 하부의 한면(약 5cm) 정도 남은 상태에서 하중을 견디지 못하고 전도되는 전면 고정벽체에 깔려 후송치료 중 사망함.

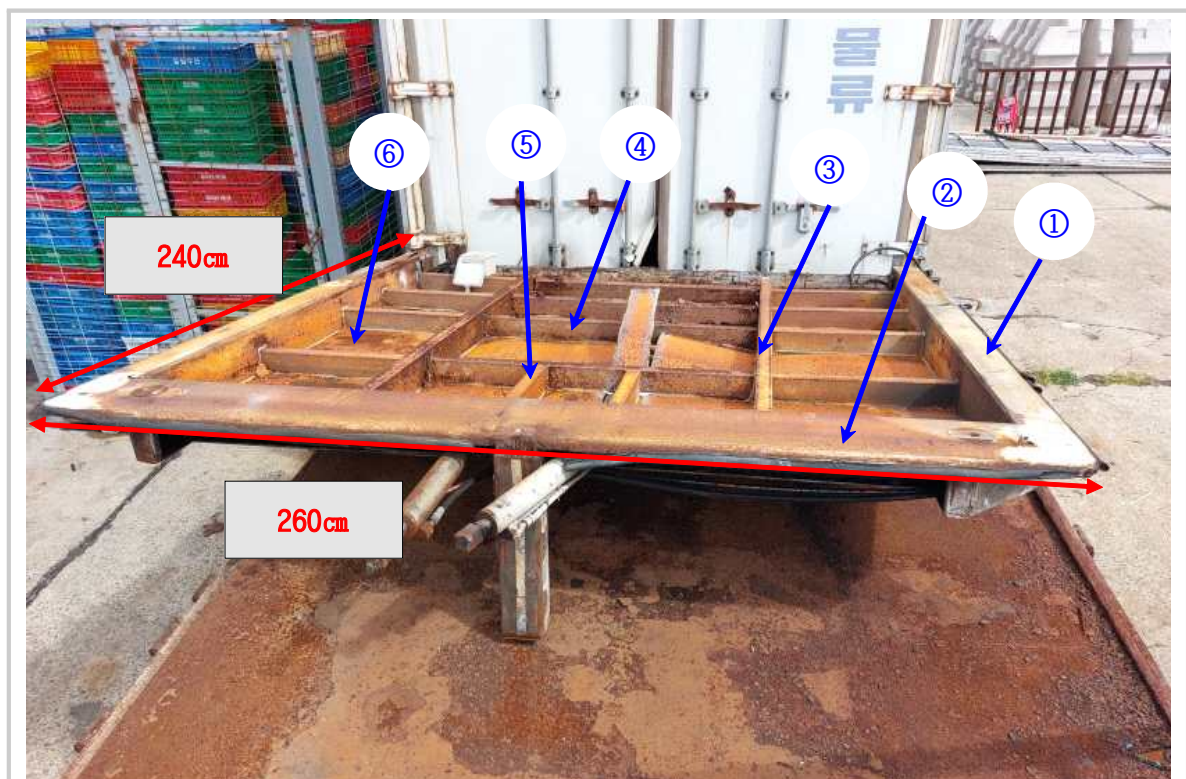
- 구성 : 측면강판, 수평보강재, 수직보강재, 형강 등
- 규격(폭x길이x높이) : W260(cm) × L240(cm) × H12(cm)
- 중량 : 약 430kg(추정)
- 재질 : 탄소강 등
- 상태 : 바닷가에 오랜기간 동안 방치되어 있어 기둥 등에 부식이 확인됨

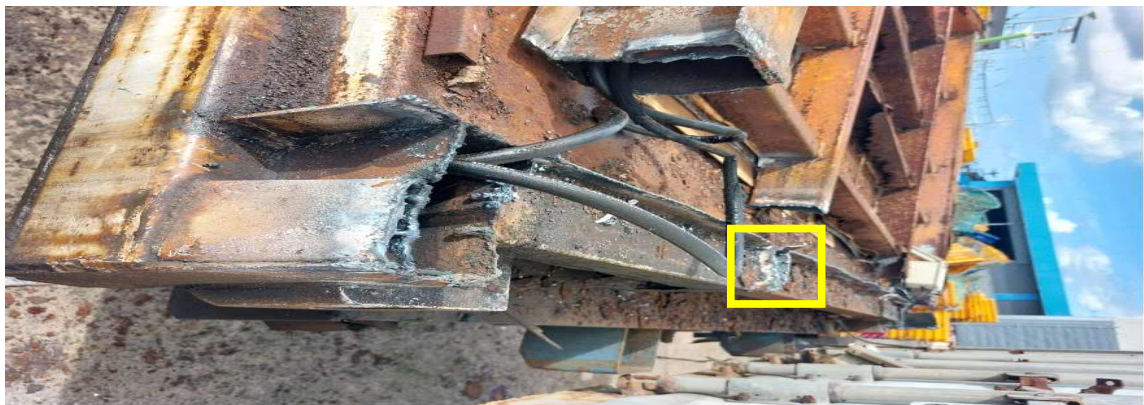
- 재해자는 지상에서 전면 고정벽체를 해체하기 위하여 우선 양쪽 끝의 형강과 중간기둥(각관)의 바깥 부분을 용단한 후 나머지 전면 고정벽체 하부의 철판을 용단하기 위하여 적재함에 올라감.
- 재해자가 별도의 전도방지 조치없이 전면 고정벽체 하부철판을 용단하던 중, 용단하지 않은 중간기둥(각관)이 약 5cm 남겨진 상태에서, 중량을 이기지 못하고 고정벽체가 재해자 쪽으로 전도되며 재해자를 충격하였으며, 그 충격에 재해자가 쓰러져 고정벽체에 깔리며 페트레일러 바닥면 사이에 끼임.

[사진 6] 형강, 프레임, 철판 하부는 전체적으로 용단되어 있으나, 중간프레임 안쪽면 만이 파단 흔적이 있음

- 하부 일부만 접합된 중량물(전면 고정벽체) 자체가 불안정한 상태였음에도 불구하고, 현장에 있던 카고크레인을 이용한 줄걸이 작업을 실시하지 않는 등 적절한 전도방지조치를 하지 않은 상태에서 그 하부를 용단함.

- 불안정한 상태로 세워져 있는 전면 고정벽체에 접근하여 용단작업을 하는 경우, 고정벽체가 전도되지 않도록 섬유로프나 체인 등 달기기구로 붙들어 지탱하거나 버팀대 설치, 인접 구조물 등에 고정하는 등 전도방지 조치를 실시하여 안전의 확보 여부를 확인하여야 함.

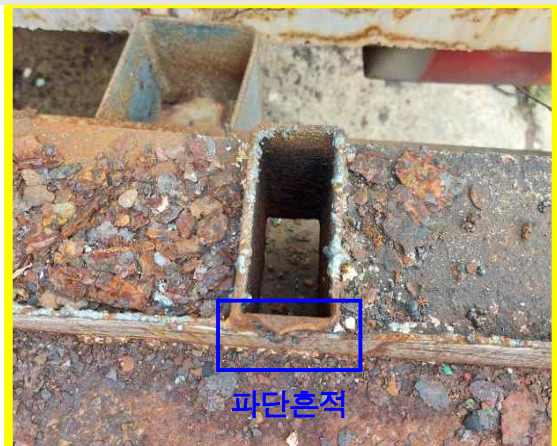
[사진 8] 파단(길이: 5cm, 두께: 0.3cm)
