# 재해원인조사 의견서

# 재해조사 의견서

| 발생형태 | 떨어짐 | 기인물 | 채광창 |
|---|---|---|---|
| 2023. 1. 10.(화) 16:30경 전남 순천시 소재 (주)신한이앤지 「210kW급 태양광 발전설비 시공」 현장에서 재해자(보통인부, 남, 만 60세)가 공장동 지붕 위에서 태양광 발전설비 구조물 부재를 운반하던 중 채광창을 밟아 지상의 콘크리트 바닥으로 떨어져(높이≒9.7m) 병원 이송 후 치료 중에 사망한 재해임. | | | |

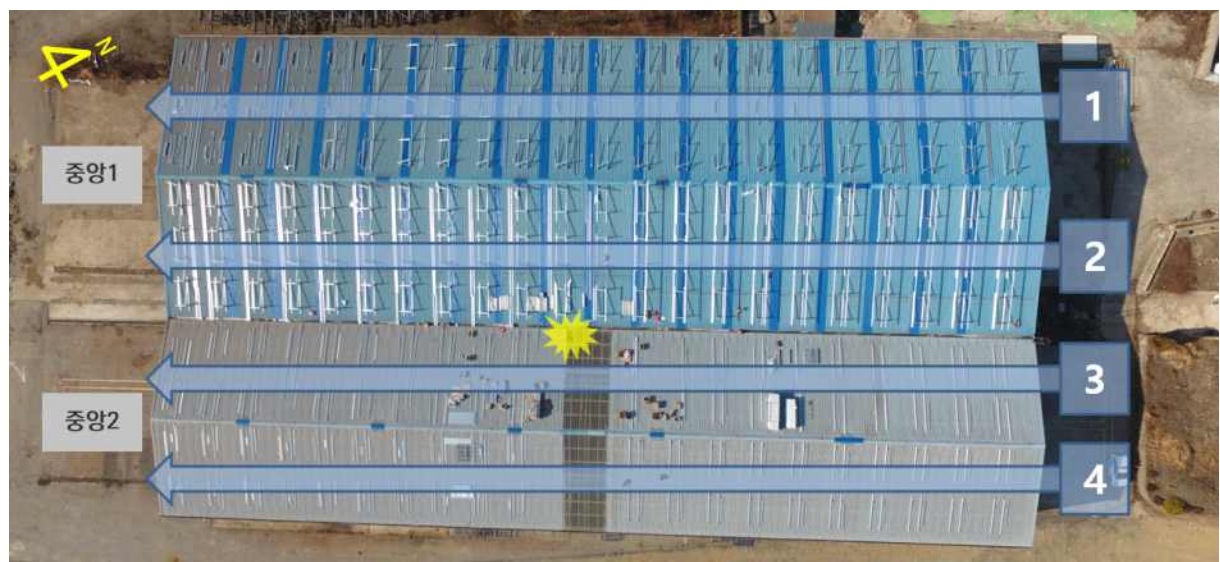
【사진2】 중양1, 중양2 태양광 발전설비 구조물 설치 공정 작업방향

- (작업 순서) 태양광 발전설비 구조물 설치는 【표4】와 같이 5단계로 이루어지며, 【사진2】와 같이 공장동 북쪽에서 남쪽 방향으로 기술부가 베이스 부재를 설치하면 뒤이어 설치부가 상부 구조물을 설치하는 순서로 진행하였음.

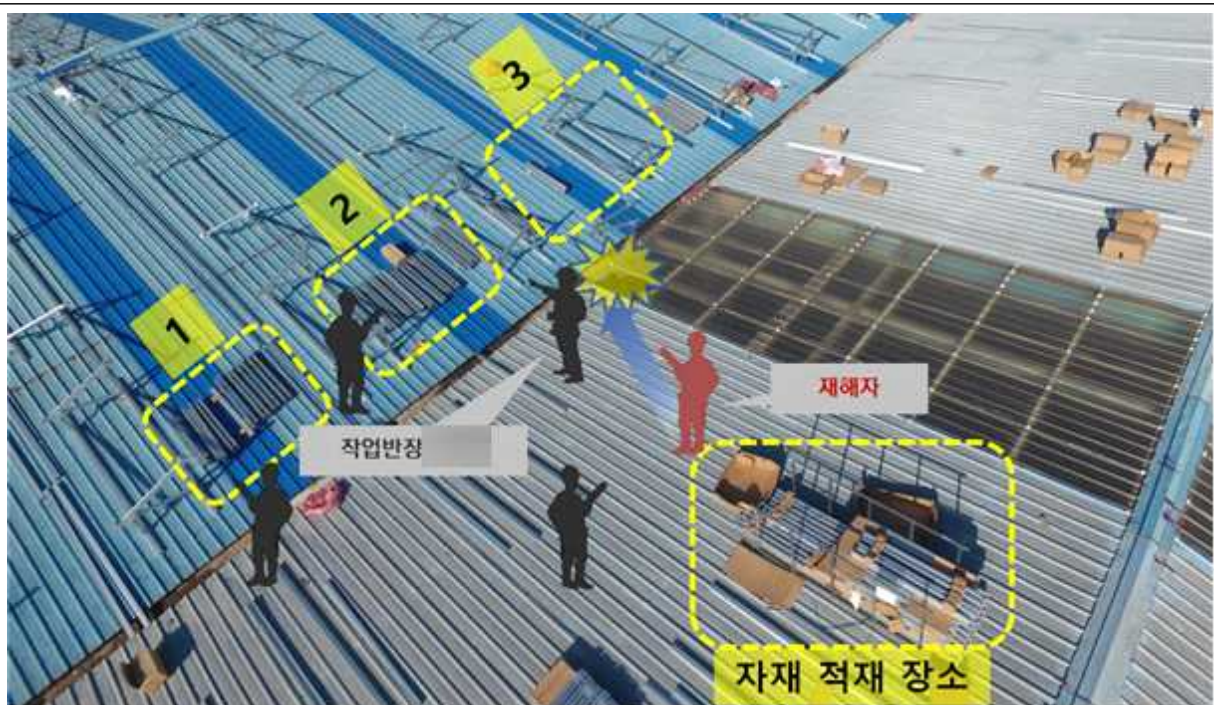
【사진3】 재해발생 당시 설치부 작업 위치

- 11:30경부터 점심식사 후 12:50경 작업자 8명은 다시 지붕위로 올라오후 작업을 시작함.
- 16:00경부터 설치부는 상부 구조물 설치 작업을 종료하고, 명일 설치할 자재를 설치장소로 운반하는 작업을 시작함.
- 16:30경 재해자는 【사진3】의 2번 설치위치로의 자재 운반을 끝내고, 자재 적재 장소에서 3번 설치위치로 자재를 옮기던 중 이동 경로에 작업반장 F이 서있어 그 뒤로 돌아가려다 채광창을 밟고 떨어짐.

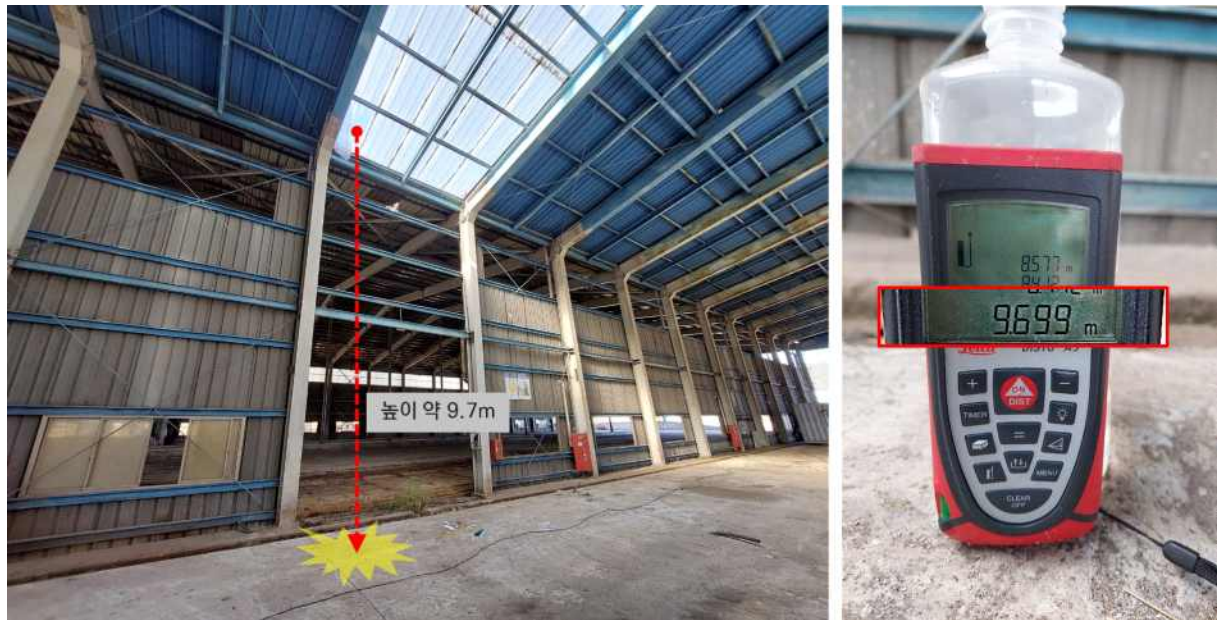
【사진4】 재해자 추락 지점(좌) 및 추락 높이(우)

- (추락 지점 및 높이) 재해자가 떨어진 위치는 중앙2 공장동 지붕 가운데 설치된 채광창 처마지점의 아래 지상 콘크리트 바닥으로, 추락 높이는 약 9.7m임.

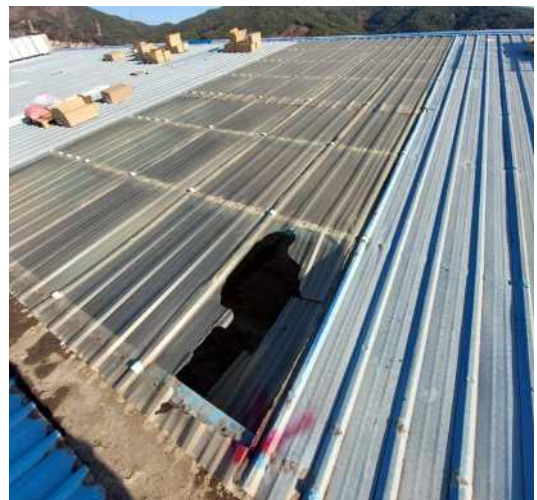
【표5】 기인물 제원

- (기인물) 기인물인 채광창은 폴리카보네이트 재질로 내열성, 내식성, 내충격성 및 투명성이 좋아 축사나 창고 등의 지붕재로 많이 사용되며, 재해자가 밟고 추락한 채광창의 제원은 【표5】와 같음.

| 기인물 | 채광창 |
|---|---|
| 두께 | 1.17 mm<br>※ 생산두께는 1.2 mm로 판단됨 |

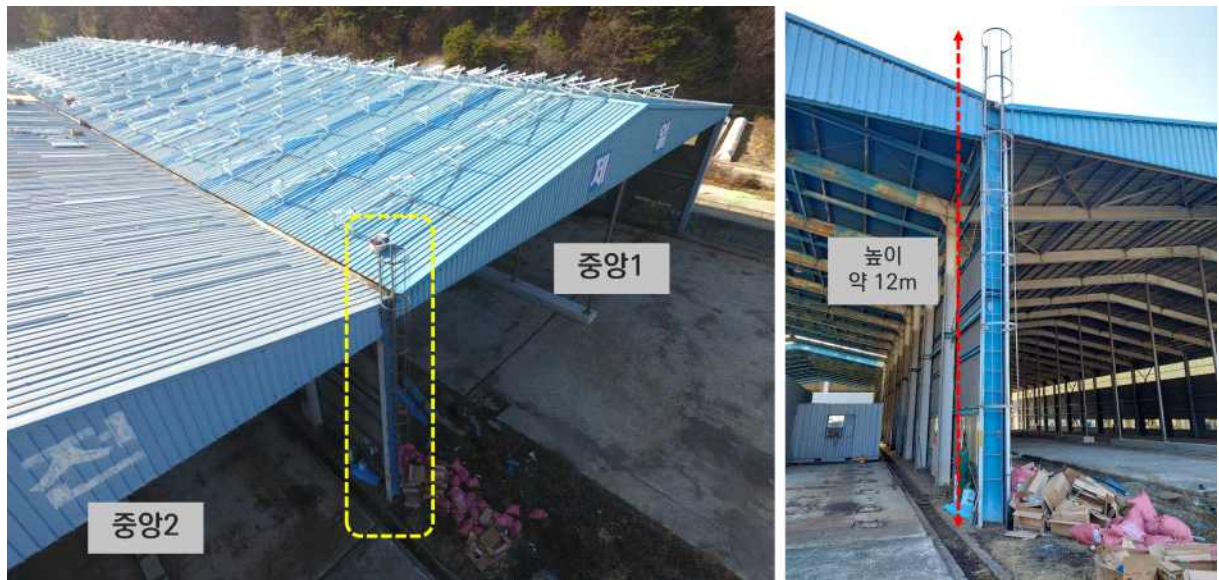
【사진5】 작업장 출입용 승강사다리 위치(좌)와 높이(우)

- (승강설비) 작업자들은 중앙1, 중앙2의 중간 철골기둥에 설치된 약 12m 높이의 사다리를 이용하여 작업장인 지붕으로 출입함.
  - 해당 승강설비는 발주자가 설치한 것으로, 등받이울이 설치되어 있으나 계단참은 설치되어 있지 않음.

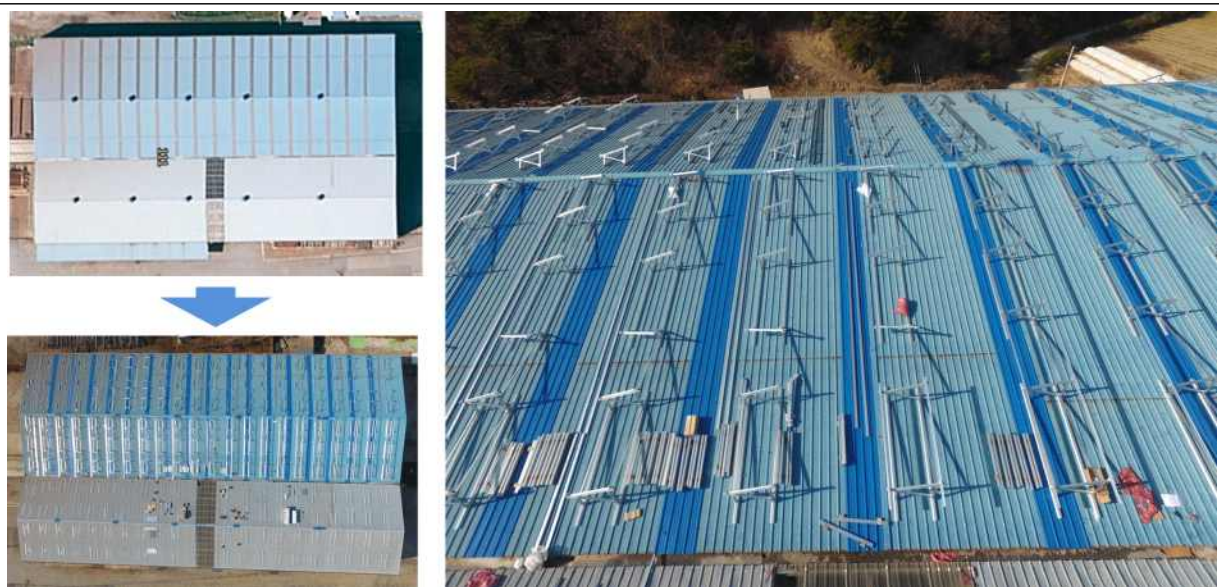
【사진6】 중앙1 지붕 채광창 교체

- (채광창 교체 공사) 한농솔라파워 주식회사는 2023. 1. 4.(수) 태양광 발전설비 구조물 설치를 위하여 중앙1 지붕의 모든 채광창을 발주자가 지급한 칼라강판으로 교체하는 작업을 실시함.

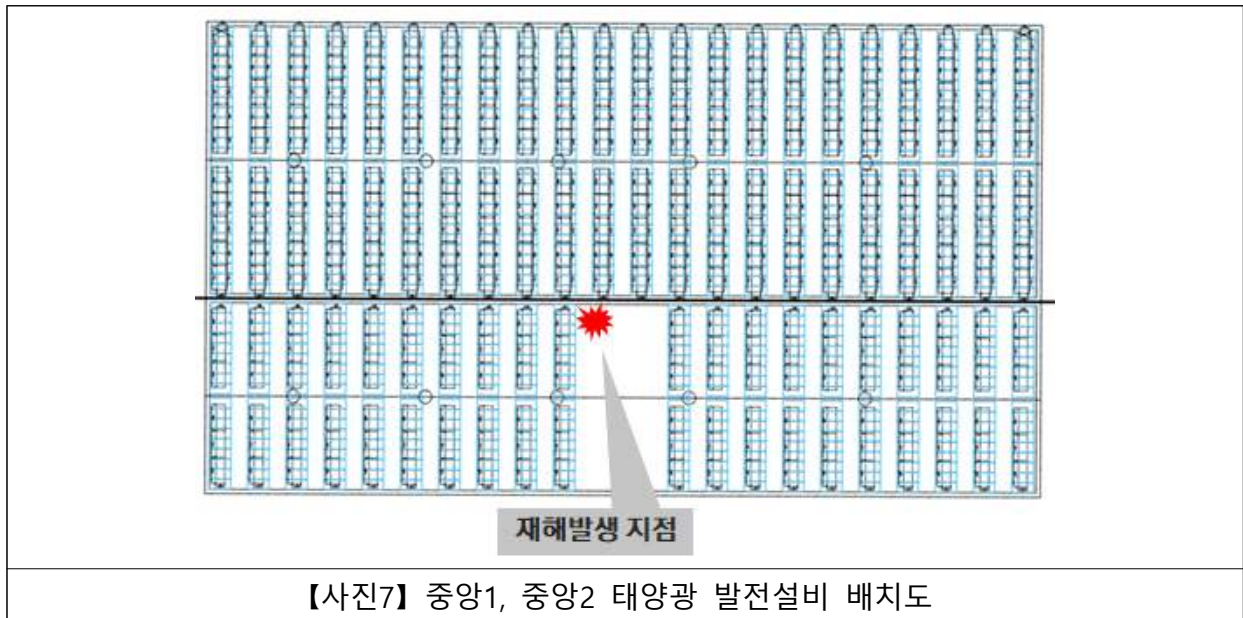
- 재해가 발생한 중앙2의 채광창은 【사진7】과 같이 태양광 발전설비 설치 위치에 포함되지 않아 칼라강판 미설치함.

- ☞ 지붕 가장자리 안전난간 및 추락방호망, 안전대 걸이시설이 설치되지 않음을 확인함.
- ☞ 채광창 덮개가 설치되지 않음을 확인함.

- 지붕 위에서 작업을 할 때, 근로자가 채광창을 밟아 추락할 위험이 있으므로 견고한 구조의 덮개를 설치하여야 함.
- 당 현장은 채광창의 설치 범위가 넓으므로 지붕의 퍼린\* 부재 간격을 고려하여, 길이 3,000 mm 이상의 덮개 사용 또는 비계를 조립하는 등 안전상의 조치를 하여야 함.

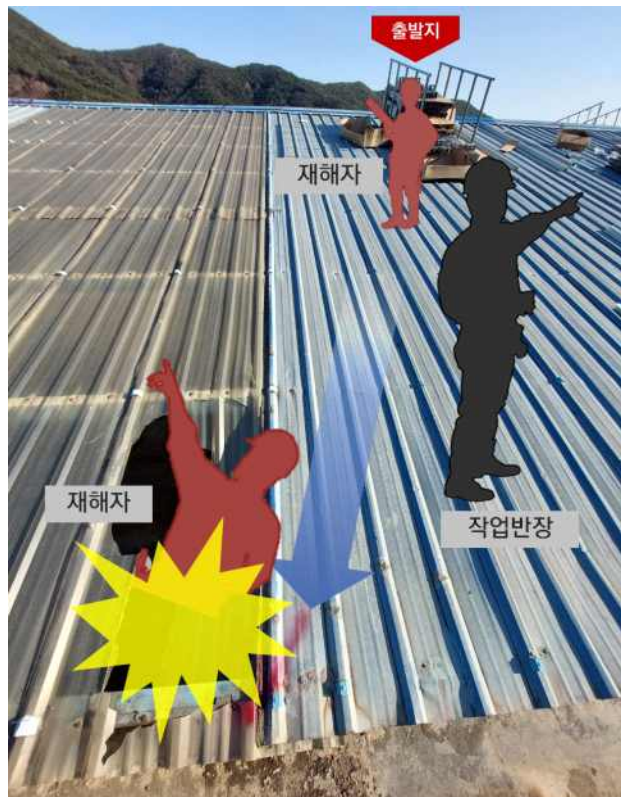
【사진8】 재해 상황도

- 현장관계자 진술 및 현장조사를 통하여 도출된 재해발생과정, 조사 및 확인 내용을 토대로 한 사고발생 원인을 다음과 같이 추정함.
- 재해발생일 16:00경부터 재해자는 설치부 동료근로자들과 함께 작업반장 F의 지시대로 중양2의 자재 적재 장소에서 중양1의 명일 설치작업 장소로 태양광 발전설비 상부 구조물 부재 운반작업을 실시함.
- 16:30경 【사진3】의 2번 장소로의 운반을 끝내고, 자재 적재 장소에서 3번 장소로 운반을 하던 중 이동 경로에 작업반장 F이 있음을 발견하고 그 뒤로 돌아가려다
- 채광창을 인지하지 못하여 채광창을 밟아 또는 무게중심을 잃고 넘어지며 그 충격에 의해 채광창이 파손되어 지상의 콘크리트 바닥으로 떨어져 사망함.

- 지붕 위에서 작업을 할 때, 근로자가 채광창을 밟아 추락할 위험이 있는 경우에는 견고한 구조의 덮개를 설치하여야 하나 미설치함.
