## 재해원인조사 의견서

한국 산업 안전 보건공단

# 재해조사 의견서

| 발생형태 | 끼임 | 기인물 | 파렛트물품적재기 |
|---|---|---|---|
| <p>'23.01.11(수) 18:08분경, 전남 화순군 소재, 화순농업협동조합 소속 근로자가 미곡처리장 내 파렛트화물적재기(Palletizers) 하부에서 수리 작업 중, 상승되어 있는 Lift Turn Table *(이하 '턴테이블'라 함)이 불시 낙하되어 끼임.</p> <p>* Lift Turn Table : 360도 회전하면서 파렛트(Pallet) 위에 포장박스를 적재·운반하기 위해 상하로 동작되는 기계장치</p> | | | |

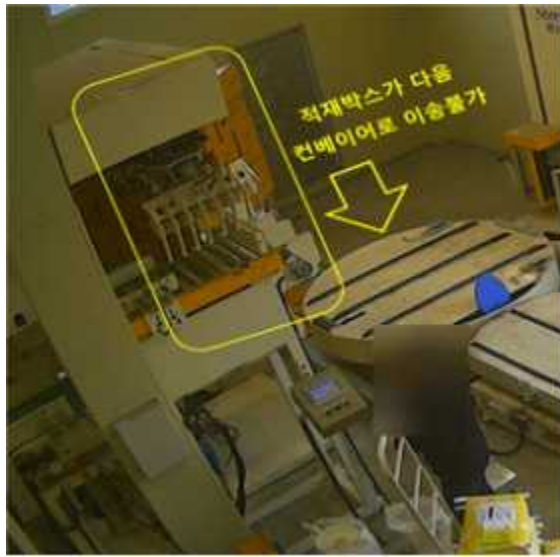
\* 고장 발생현상 : 물품적재 완료 후, 다음 단계 컨베이어로 이송이 안됨.

설비동작 에러발생

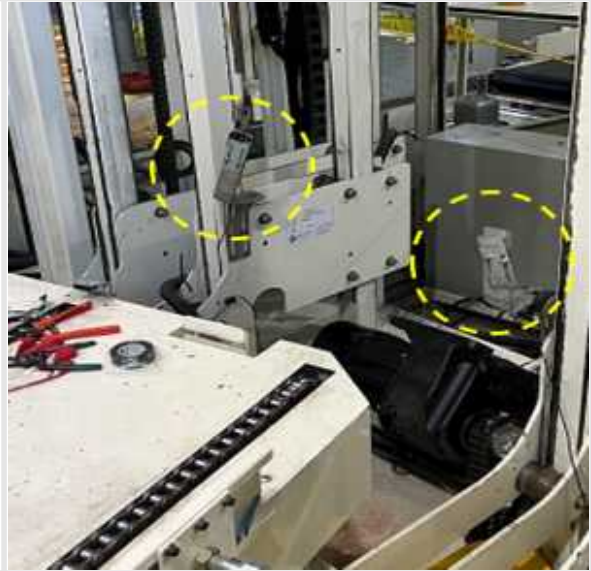
물품적재 여부 확인용 근접센서

- 【16:50분경】 물품적재 완료여부를 확인해주는 하부 근접센서(2개)의 고장으로 확인되어 D 기능계장이 구매한 뒤, 근접센서를 교체(17:40분경)함.
- 【17:51분경】 근접센서 교체 후, 설비를 재가동하는 과정 중에 포장박스를 적재하는 턴테이블이 상·하 동작되면서 소음이 발생하였고, 원인 파악을 위해 설비 제작사 E 부사장과 통화(1차)를 함.
  - 해당 문제파악을 위해 재해 당시, 동료작업자인 C와 D도 현장을 방문함.
- 【17:58분경】 정확한 소음원인 파악을 위해 E 부사장과 영상통화(2차)를 통해 턴테이블 전동기(Motor)의 체인이 늘어난 것을 확인하였고 조치를 위해 체인의 장력(Tension)조정을 해야 된다고 전달받음.
- 【18:00분경】 재해자는 C, D과 함께 전동기 체인의 장력(Tension) 조정을 위해 에어임팩 렌치를 사용하여 전동기와 고정 베이스 판(Plate)에 체결된 볼트의 해체 작업을 수행함.
  - ※ D기능계장은 상승된 턴테이블 위에서 근접센서 교체작업을 수행하고 있었음.

- ➔ **오류발생원인** : 파렛트 위 물품적재 완료여부를 감지해주는 하부 근접센서(2개)의 고장으로 인해 파렛트 위에 물품이 없는 상태(Empty)로 인지되어 적재장치가 초기위치로 재상승되면서 상부 프레임 등에 부딪힌 것으로 추정됨.

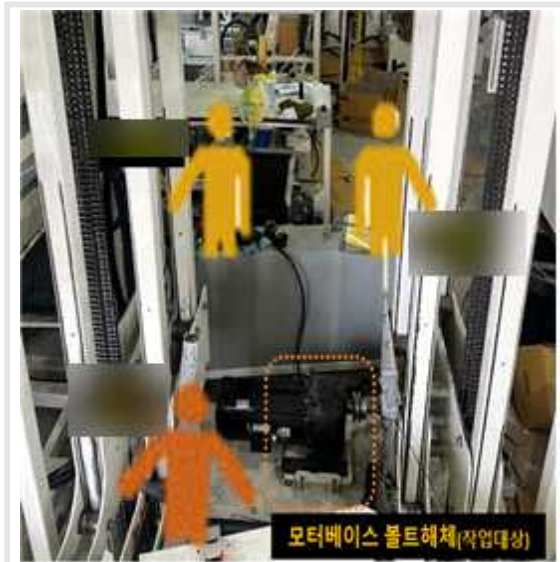
볼트 해체 작업 당시, 작업자 위치

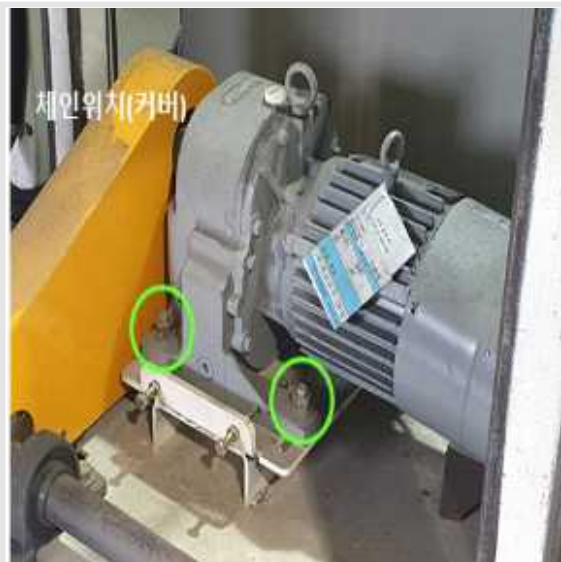
전동기 체결 볼트·너트(4개)

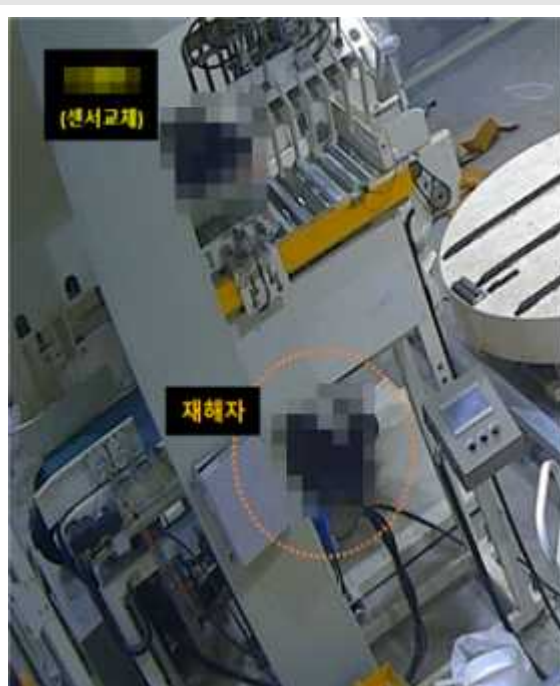
턴테이블 하부에서 작업 중인 재해자(CCTV)

- 볼트해체 작업 시, 턴테이블이 상승된 상태로 불시 낙하에 의한 위험을 미칠 우려가 있는 장소에 재해자가 진입하여 작업을 수행하였음.
  - 체인에 의해 지탱되어 있는 턴테이블의 불시하강으로 인한 끼임 방지를 위해 하중을 충분히 견딜 수 있도록 안전지지대 또는 안전블록 등을 사용하지 않았고, 재해자를 포함한 점검·수리 작업자(4명) 모두 해당 장소에서 안전모를 착용하지 않았음.
  - 또한 동일한 자동적재설비를 취급하는 타 사업장 확인 결과, 턴테이블을 바닥면 까지 하강한 상태에서도 체인장력조정을 위한 모터베이스 고정볼트 분해작업을 수행할 수 있는 공간이 확보될 수 있는 것으로 확인됨.

- 운반구(턴테이블)가 떨어져 끼임 등의 위험이 없도록 운반구(턴테이블)를 지면에 하강한 상태에서 고정볼트 분리작업을 수행.

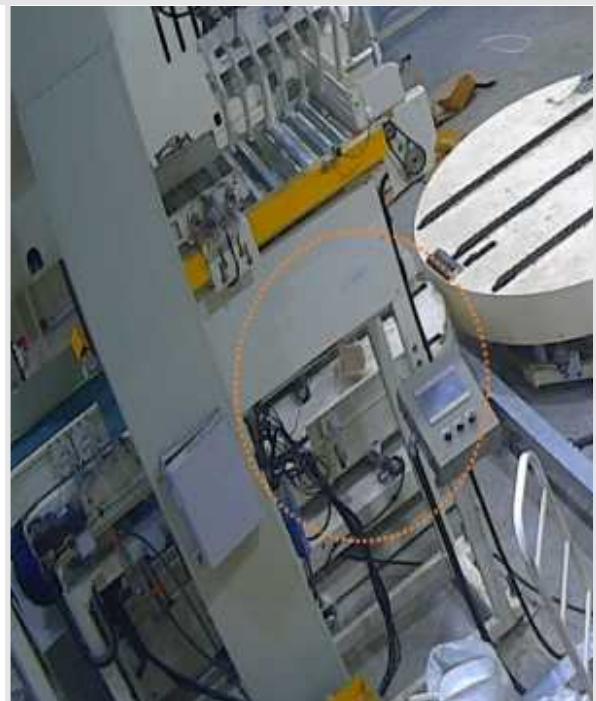
- **【재해발생 18:08분경】** 재해자는 상승되어 있는 턴테이블 아래로 이동하여 전동기 고정 볼트 해체 작업 중에, 상승된 리프트가 불시 하강되어 끼임.
- 동료근로자(D)의 신고로 119(18:12분경 도착)에 의해 광주 동구소재 전남대병원으로 이송되어 응급조치 중, 19:27분경에 사망함.

**【재해발생】** 턴테이블 낙하에 의해 끼임(CCTV)

- 체인의 이탈 등에 의하여 턴테이블 낙하 위험이 있는 장소에서 작업 시에 안전블록 사용이나 방호선반의 설치, 출입금지구역 설정 등 낙하물에 의한 위험 방지조치 실시.

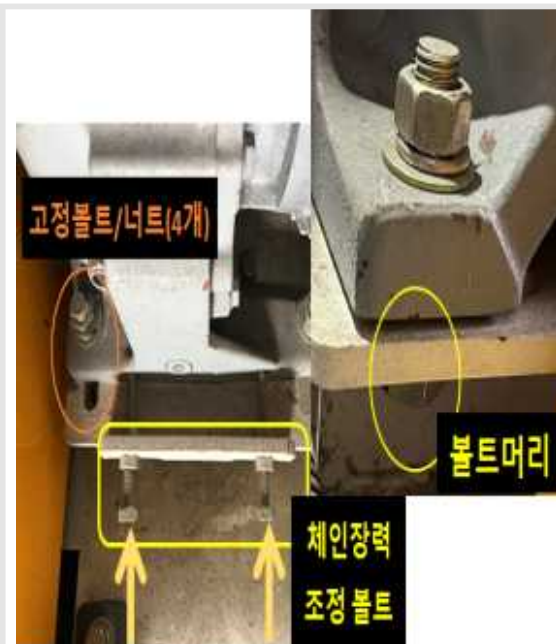
장력조정을 위한 작업대상 고정볼트(4개)

- 1) 제작사 권장방법 [설비제작사 E 부사장 진술 참조] : 모터베이스에 체결된 고정볼트를 완전하게 풀지 않고, 공구를 이용해 미세하게 나사산의 일부분만 푼 상태에서 모터베이스의 장홀(Hole) 범위 내에 전동기를 이동시켜 체인의 장력을 조정해야 함.

- 2) 재해 당시 방법 : 공압임팩렌치를 사용하여 순식간에 모터베이스에 체결된 고정볼트(4개)를 완전하게 해체하였고, 마지막 볼트의 분리 시에는 턴테이블 중량에 의한 응력이 집중되어 공압임팩렌치로도 볼트가 쉽게 분리되지 않았던 것으로 확인됨. [재해당시, 동료작업자 C, D 진술 참조]

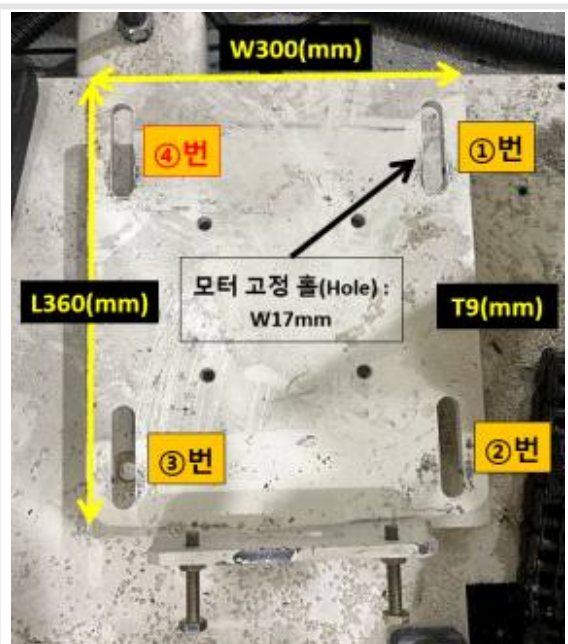
※ 재해 당시, 볼트·너트를 풀었던 순서는 ①우측 위 → ②우측 아래 → ③좌측 아래 → ④좌측 위 순으로 진행한 것으로 파악됨. [모터베이스 사진 참조]

모터베이스 고정볼트 분리 순서

- 고정볼트를 푸는 과정에서 재해자는 스패너를 사용하여 모터베이스 하부에 있는 4번 볼트머리를 잡아주기 위해 턴테이블 하부(재해발생위치)로 들어간 것으로 추정됨.

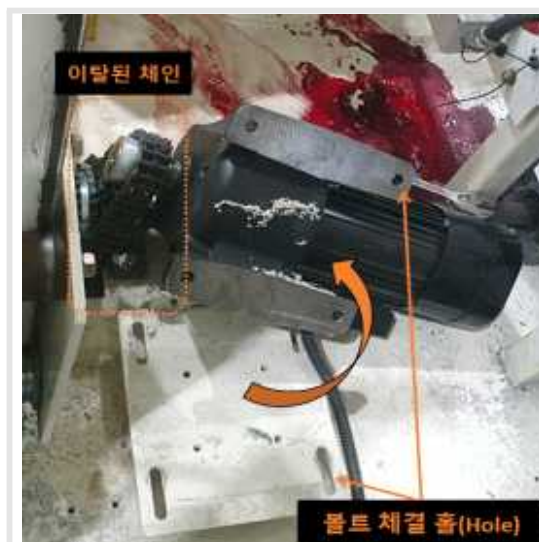
- 재해조사(1/11) 당시, 전동기는 전면(턴테이블)방향으로 모터베이스에서 이탈되어 있었으며, 체인은 종동 스프로킷에서 이탈된 상태로 전동기를 고정시켜주는 볼트·너트(4세트)는 모두 분리되어 주변에 흩어져 있었음. ※ **체결볼트 규격 : M16×70L**
- 이는 모터베이스의 고정볼트가 분리되자마자 체인전동장치에 연결되어 있던 전동기가 턱테이블 전면방향으로 넘어짐과 동시에 체인이 종동 스프로킷에서 이탈되면서 턱테이블(중량: 약 360kg)이 낙하된 것으로 추정됨.

넘어진 전동기(Motor)

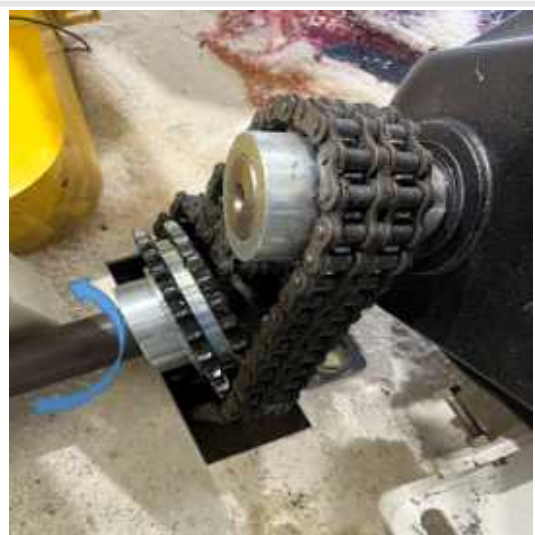
이탈체인: RS#60-2

- 기존 설치된 체인길이에 비해 양 측 스프로킷 사이의 축간거리가 짧아지고, 경사각이 더 높아짐으로 체인 중량 등에 의한 자연낙하로 인해 종동 스프로킷의 치형(높이=9.5mm)에서 롤러체인(높이=18.1mm)이 이탈 되었을 것으로 추정됨.

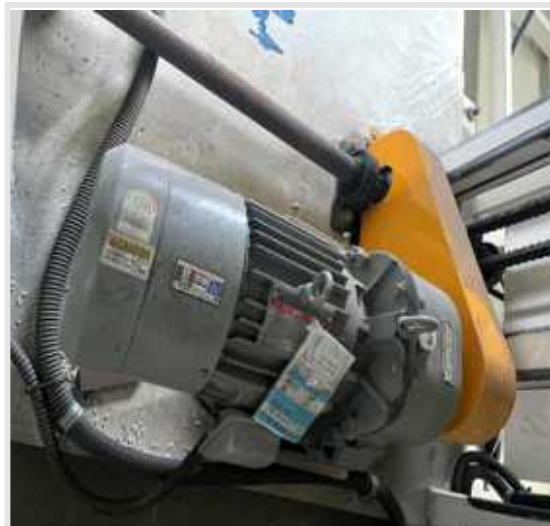
재해발생구간 전동기(Motor)

- 명칭 : 기어드모터(Geared Motor)
- 출력(동력) : 3HP(2.2KW)
- 극수 : 4P
- 회전수 : 1755rpm
- 무게 : 75.3kg
- 고정볼트 체결홀 두께(T1) : 25mm
- 모터베이스 두께(T2) : 9mm

- 그 밖에 구동 축의 휨 현상, 베어링 파손여부, 전동기·구동 스프로킷의 치형 파손, 체인 절단여부 등의 특별한 이상은 확인되지 않음.

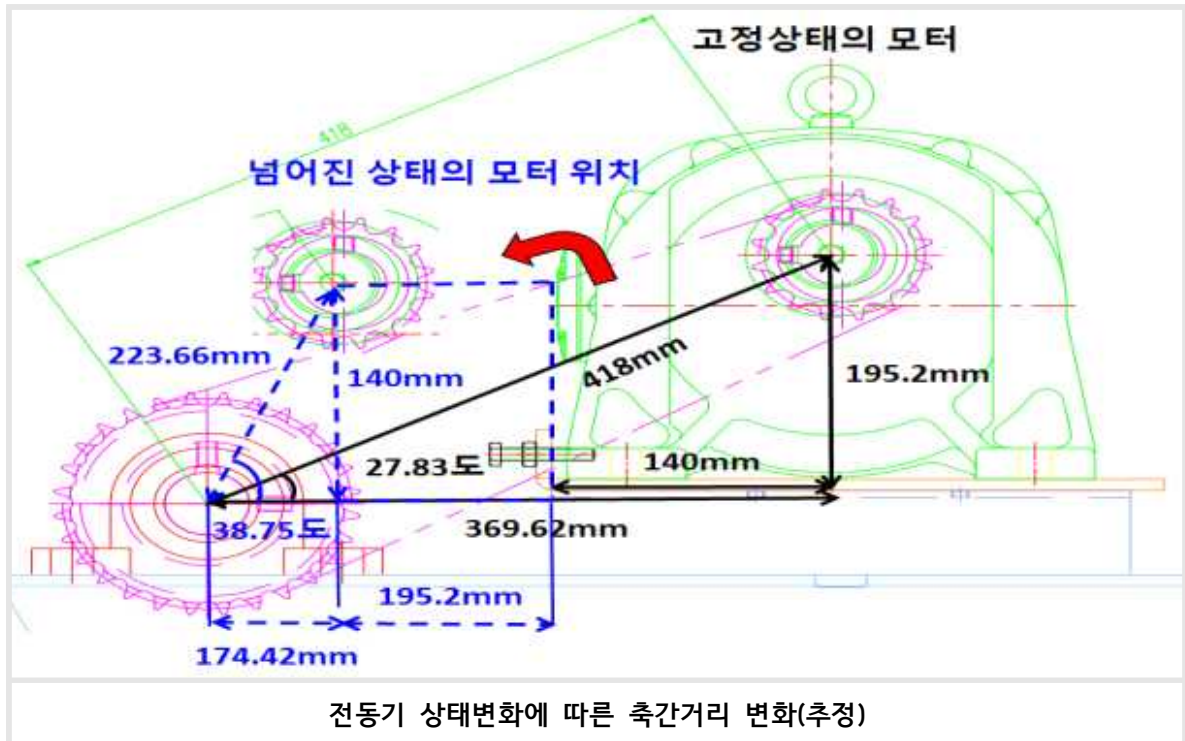
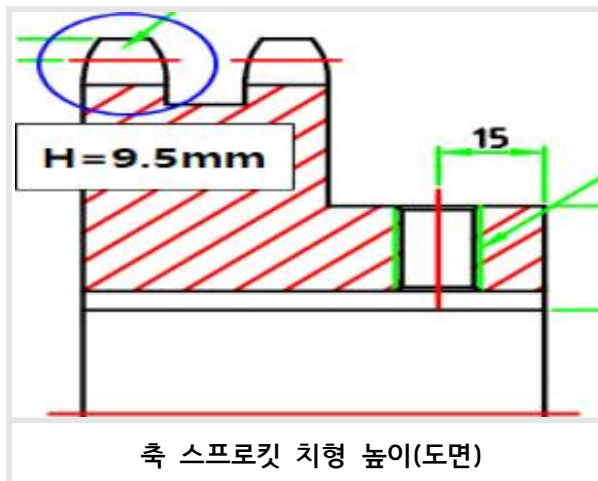
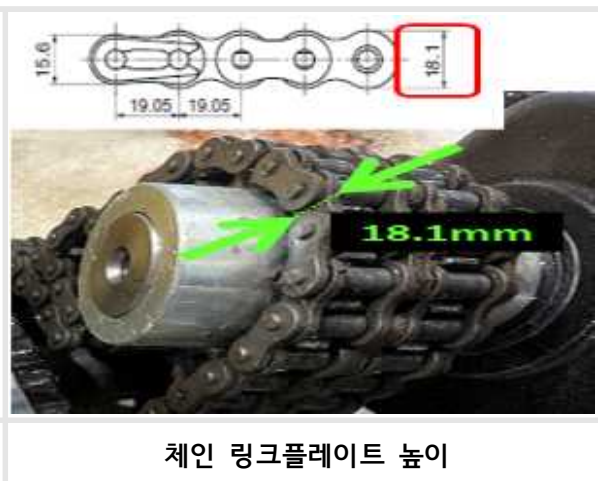
[ 전동기 상태변화에 따른 체인이탈 가능조건 ]

- 모터베이스 고정볼트 중, 마지막 한 개를 분리함과 동시에 전동기가 전면방향으로 넘어졌고 이로 인해 모터 스프로킷(구동)과 종동 스프로킷 간의 축간거리는 약 223.66mm로 넘어지기 전 상태의 축간거리(418mm)보다 약 194.34mm 정도 짧아진 것으로 추정됨.

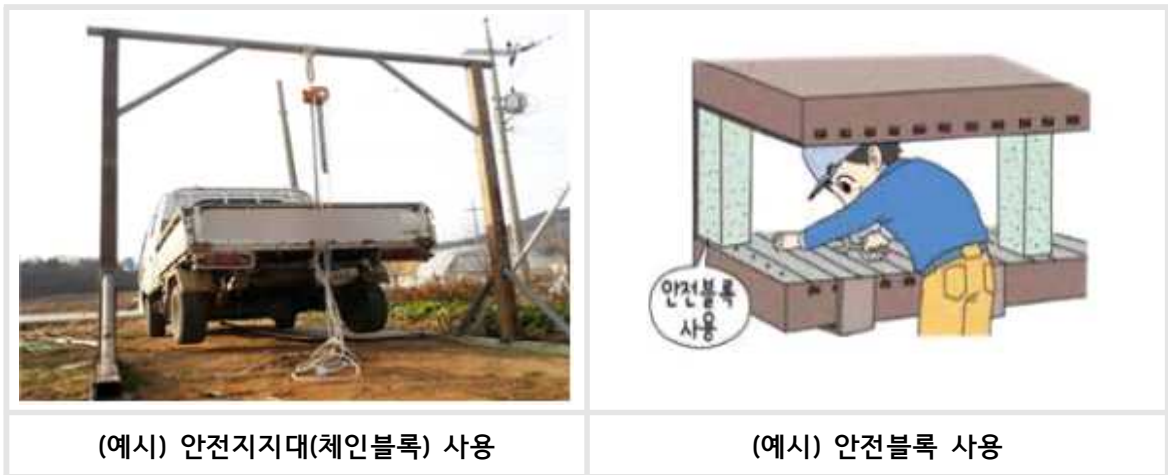
- 볼트해체 작업 시, 체인에 의해 지탱되어 있는 턴테이블이 불시 낙하되어 끼임 등 위험 우려가 있음에도 불구하고, 해당 장소에 출입금지 조치 및 안전지지대 또는 안전 블록 등의 사용 등으로 턴테이블의 불시 낙하에 대비한 안전조치를 실시하지 않음.

- 재해가 발생한 자동적재설비를 포함한 운영설비의 돌발고장에 대해 자체적으로 점검·수리작업을 시행함에도 불구하고 재해발생 사업장 내에 안전지지대나 안전블록 등의 안전장비는 구비되지 않은 것으로 확인됨.
