# 재해원인조사 의견서

한국 산업 안전 보건공단

# 재해조사 의견서

2023년 1월 13일(금) 06시 50분 경 충남 홍성군 소재 삼흥육육팔팔(주) 채석장에서 천공기 운전원인 재해자(A, 남, 68세)가 천공기에 탑승하여 작업장으로 가설도로를 따라 이동하던 중 운전원의 시계가 충분하지 못한 상태에서 가설도로를 이탈하여 약 25m아래 석산 3단으로 천공기와 함께 떨어져 사망함

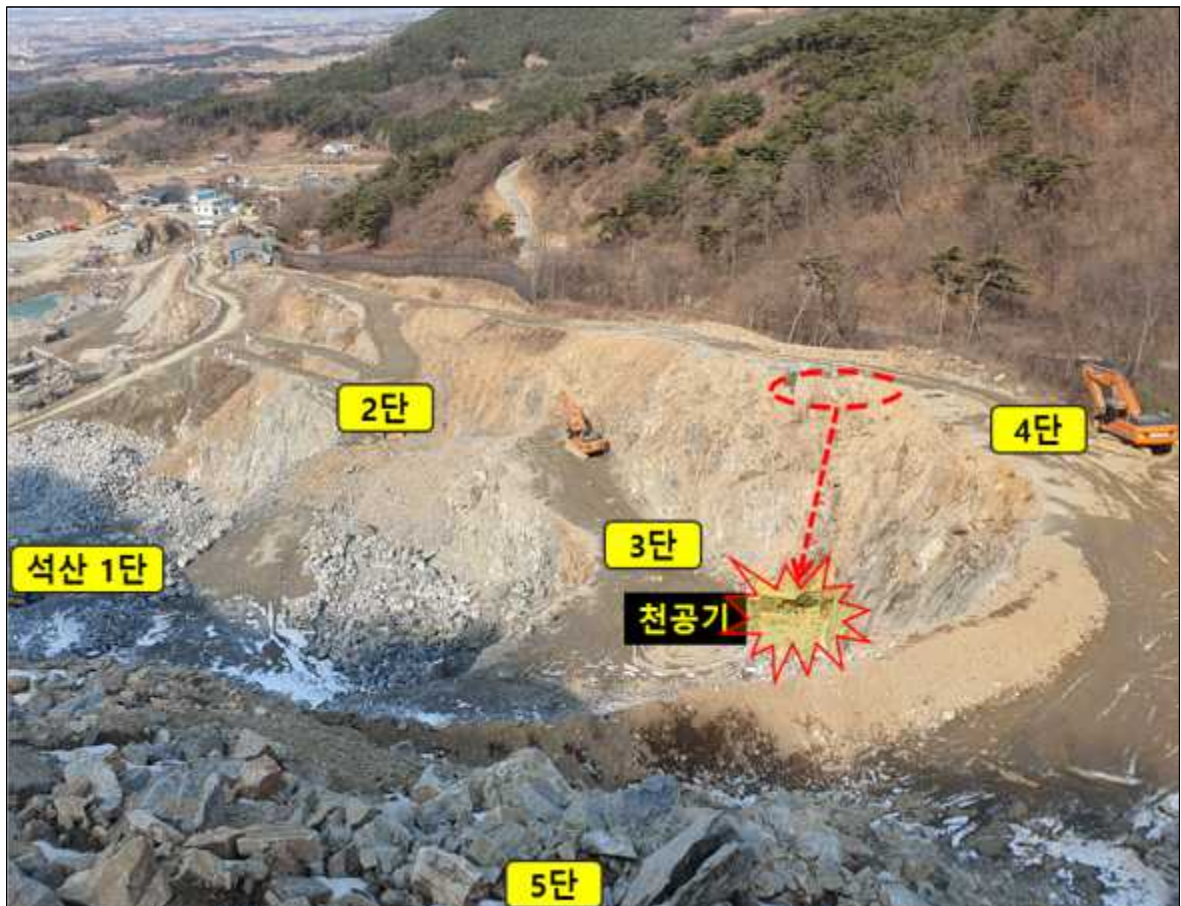
사고장소 전경(석산 5단에서 찍은 사진)

- 재해가 발생한 장소는 주 이동로 중 사용 중인 가설도로로서 4단에 위치한 장소이며 좌측면(사무실쪽에서 석산을 향해 보았을 때 기준)은 추락의 위험이 없으나 우측면은 절개지로서 약 25m아래 3단으로 추락할 위험이 있음.

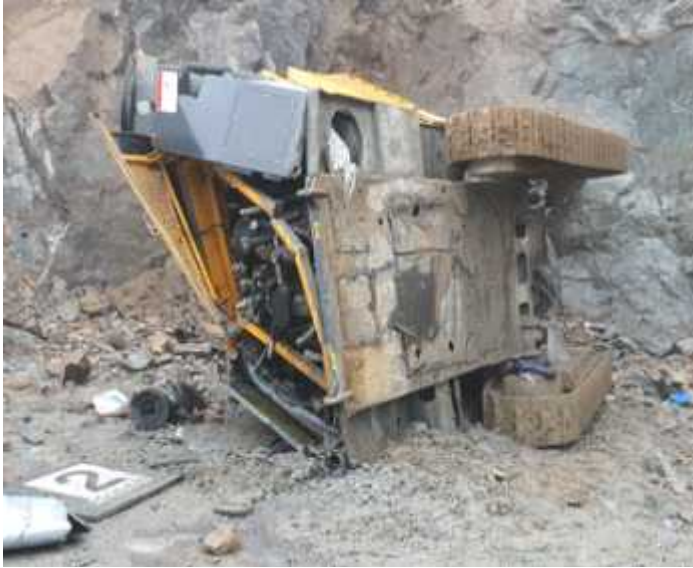
[사진] 재해발생 천공기

- 재해가 발생한 천공기는 2020년 생산된 기계로 삼흥육육팔팔(주) 소유임.
- 삼흥육육팔팔(주)이 사용하는 천공기는 두 대로 재해자가 운전한 천공기는 삼흥육육팔팔(주)의 소유 기계이며, 나머지 한 대는 사업장 ㉡와 천공기 임대차 계약(2021. 8. 1. ~ 2023. 7. 31.)을 체결하여 사용하고 있음. 천공기 2대는 동일 모델임.
- 삼흥육육팔팔(주) 건설기계등록·검사증을 확인한 결과, 검사 유효기간은 2020년 9월 22일부터 2023년 9월 21일 까지임
- 천공기의 기계적 결함 또는 고장 등은 발견하지 못함
- 단, 동일 모델의 다른 천공기의 운전석을 확인한 결과 천공기가 주행할 때 사용하는 조종레버가 운전석 오른쪽에 있으며, 운전방법은 같이 두 개의 레버를 동시에 밀면 전진, 당기면 후진, 우측레버만 밀면 우회전, 좌측 레버만 밀면 좌회전하도록 되어 있어 조종레버가 예민한 것으로 판단됨

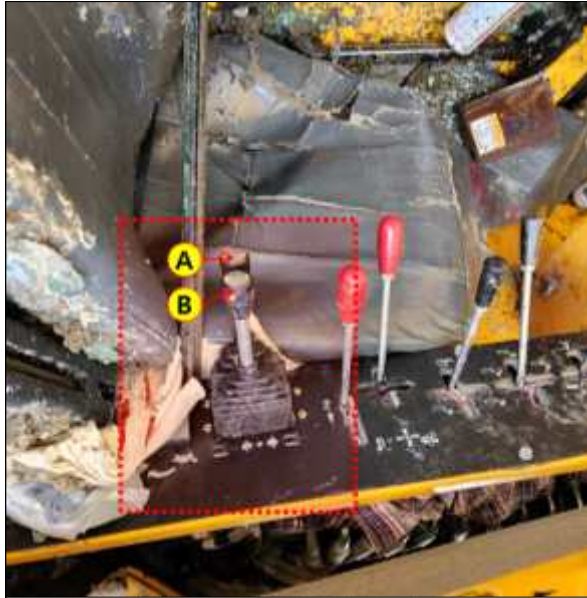
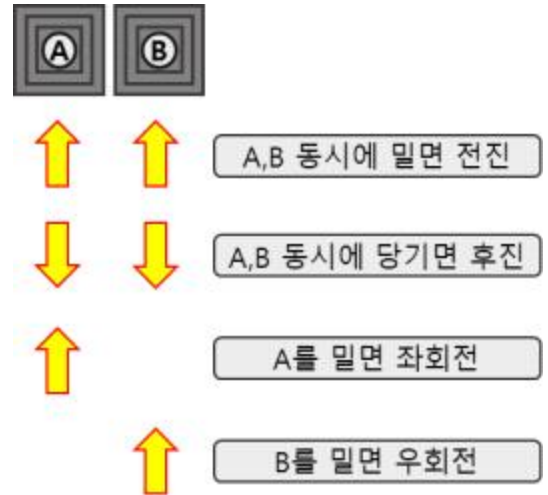
재해발생 천공기 운전석(조종레버)

조종레버 조작방법

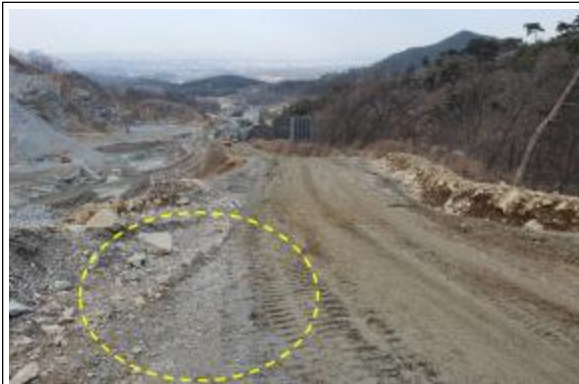
※ 굴착기 운전기사 E의 진술에 따르면 덤프트럭 기사와 함께 덤프트럭에 탑승하여 석산5단으로 이동 중 **06:50경 석산3단 근처 이동로에서 재해자가 탑승한 천공기를 목격하였다고 함. 천공기는 전조등을 켜지 않은 채 위쪽을 향해 이동 중**이었으며 천공기의 주행속도가 느리기 때문에 3단 초입의 노면 폭이 넓은 장소에서 덤프트럭을 먼저 보내기 위해 천공기가 길을 비켜 주었다고 함.

06:50경 재해자와 천공기를 목격한 장소  
(석산 위쪽에서 아래쪽으로 내려다본 모습)

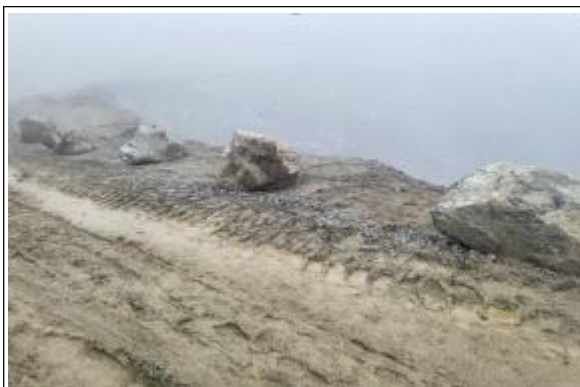
- (재해발생장소 위치) 재해가 발생한 장소는 석산 4단 근처 가설도로이며 좌측편은 나무가 심어져 있는 평지이나 우측편은 절개지로 바로 아래 약 25m 하부에 석산 3단이 위치하고 있음.
- 또한 재해발생장소 전까지는 직선구간이지만 재해발생 장소부터 우측으로 꺾여지는 곡선구간임.
- (도로 폭) 재해발생장소의 노면 폭은 약 5.3m이고, 천공기 폭은 2.475m 이므로 천공기 2대가 지나갈 수 있는 정도로 여유가 있음
- (추락방지조치) 가설도로 우측에 추락사고를 예방하기 위하여 불규칙하게 바위와 흙을 놓았음.
- 추락 방지턱은 돌과 토사를 낮게 쌓아놓아 건설기계 또는 차량 이탈시 물리적으로 멈추게 할 수 있는 견고한 구조는 아님.

가설도로 추락방지 조치상태(22.1.13)

- 채석장에서 천공기가 굴러 떨어지는 것을 방지하기 위하여 일부 구간에 돌과 토사를 이용하여 추락방지조치를 하였으나 사고를 방지하는데 충분하지 못하였음

- 채석장에서 차량용 건설기계를 사용하는 작업 시 차량이 넘어지거나 굴러 떨어지지 않도록 유도하는 사람을 배치하고, 견고하게 추락 방지턱(Earth dike)을 설치하는 등 필요한 조치를 하여야 함.

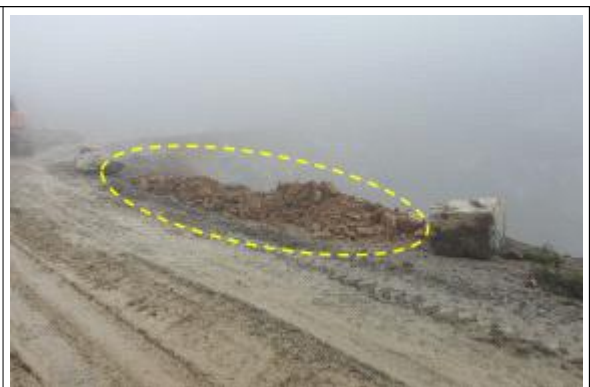
재해발생 위치 추락방지 조치상태(22.1.13)

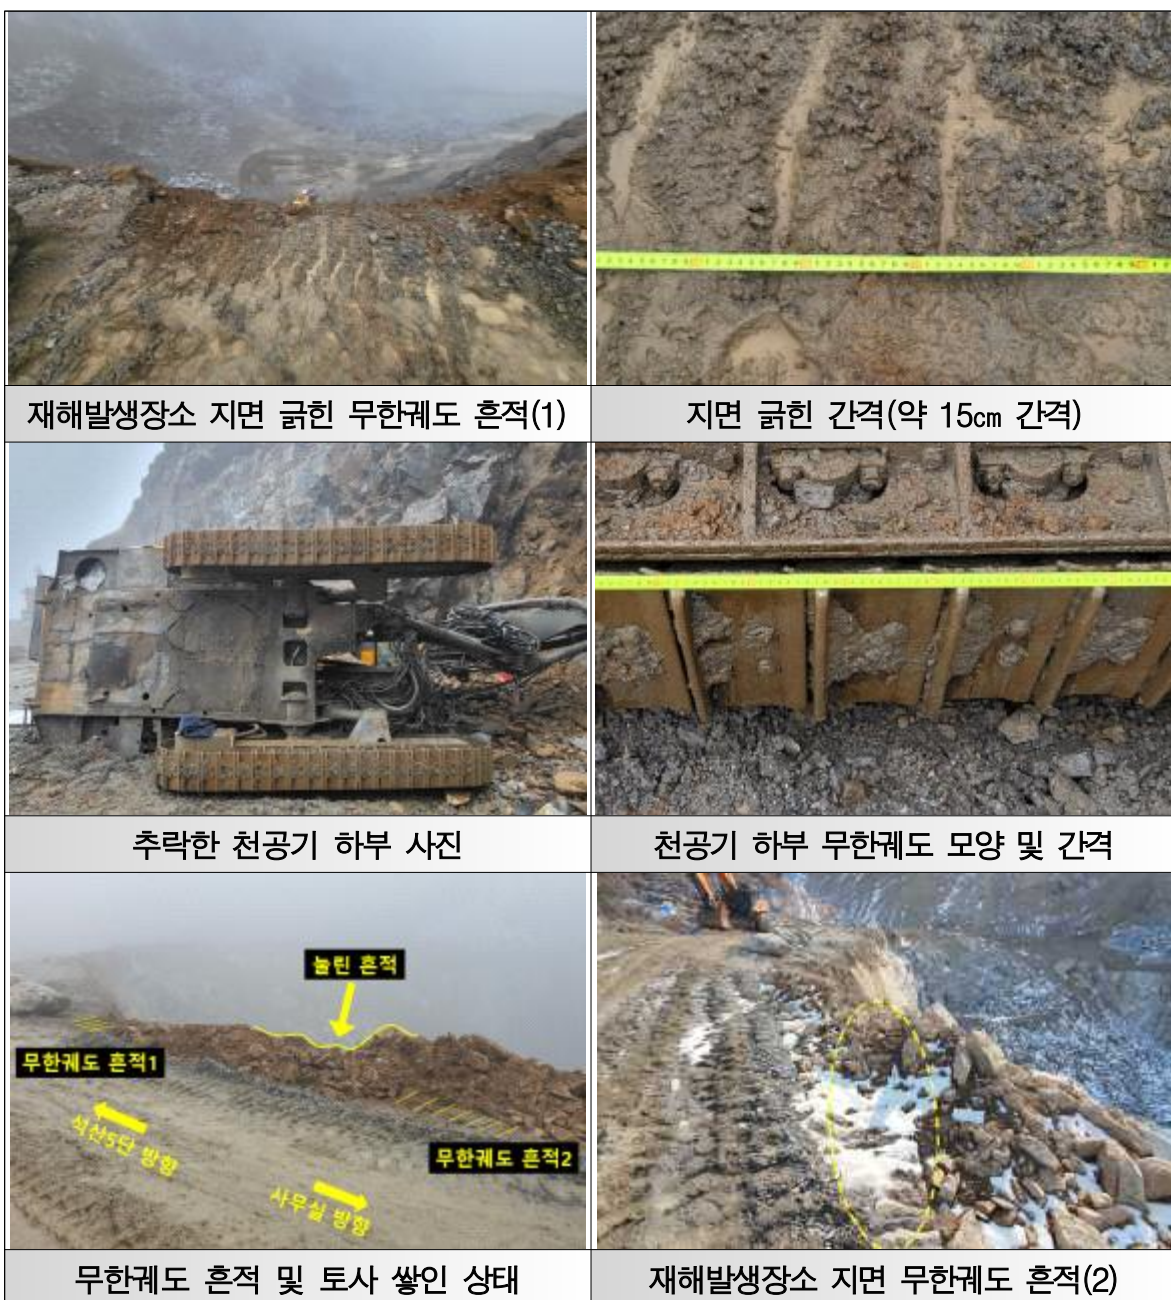
- (천공기 이탈 흔적) 재해발생장소 지면을 확인한 결과 약 15cm 간격으로 선명하게 천공기의 무한궤도 흔적(1)이 새겨져 있으며, 이는 추락한 천공기 무한궤도의 모양 및 간격과 일치함.
- 또한 토사 및 돌 등으로 쌓은 추락방지턱에 무한궤도 흔적(2)가 발견되었으며, 무한궤도 흔적(2) 전방에 쌓여있는 토사가 모양을 확인한 결과 일부구간 눌러진 흔적이 발견됨.
- 이러한 사실을 근거로 판단해보면 흔적(1)은 천공기의 왼쪽 무한궤도, 흔적(2)는 오른쪽 무한궤도로 판단됨.
