# 재해원인조사 의견서

한국 산업 안전 보건공단

# 재해조사 의견서

‘23. 1. 18.(수) 14:30분경 화성시 소재 한국레미콘(주) 시험실에서 외부 반출하여 수리 완료된 콘트리트 압축강도 시험기를 지게차를 이용하여 시험실 내부로 운반하던 중 시험기가 태영계기산업 소속 재해자 방향으로 넘어져 바닥과 시험기 사이에 재해자가 끼인 사고가 발생하였고 심정지 상태로 병원 이송 중 사망함.

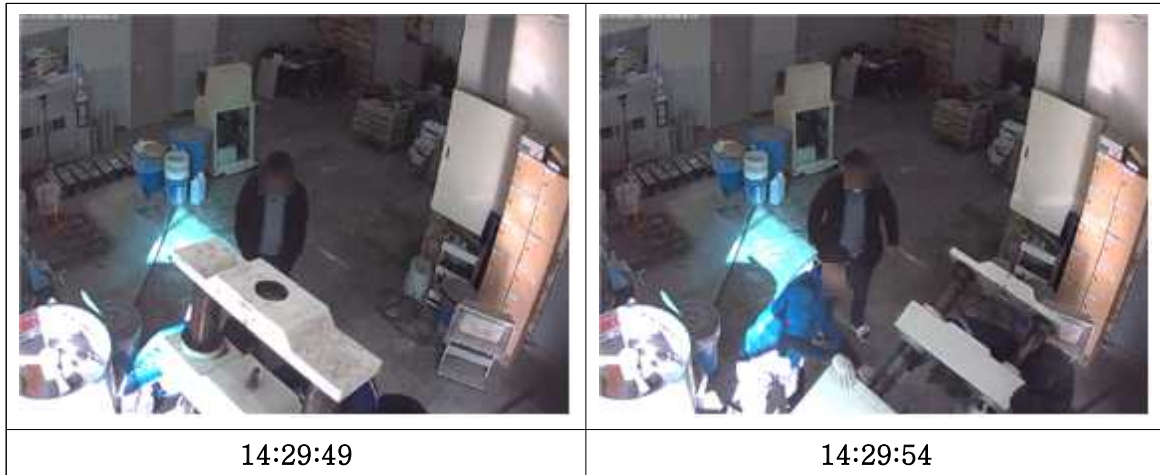
- 2023.01.14. 시험실 내 장비 반출(약 1시간 소요) 및 수리업체로 운반
- 2023.01.18. 13:00경 수리업체에서 사업장으로 장비 운반 출발
- 14:25경 사업장에 장비 도착, 바로 지게차 이용 하차
- 14:30경 시험실 입구에 장비를 내려놓고 첫 번째 파이프까지 지게차로 밀어 이동시키던 중 장비가 앞으로 넘어지며 전면에 서있던 재해자를 덮쳐 바닥과 장비 사이에 끼임

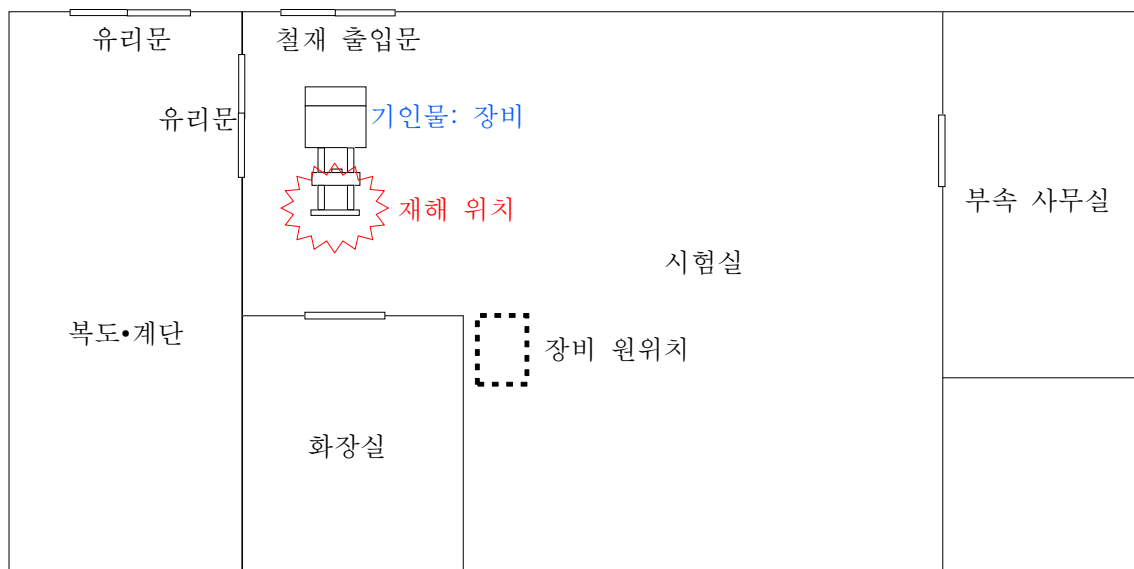
[그림 1] 재해발생 장소 평면도

- 재해가 발생한 장소는 한국레미콘(주) 사무동 1층에 위치한 시험실 내부의 출입구 부근임
- 출입문은 건물 외부로 개방되는 철재 문과 건물 내부 복도로 개방되는 유리문이 있으며, 복도에는 건물 외부로 개방되는 유리문이 있음

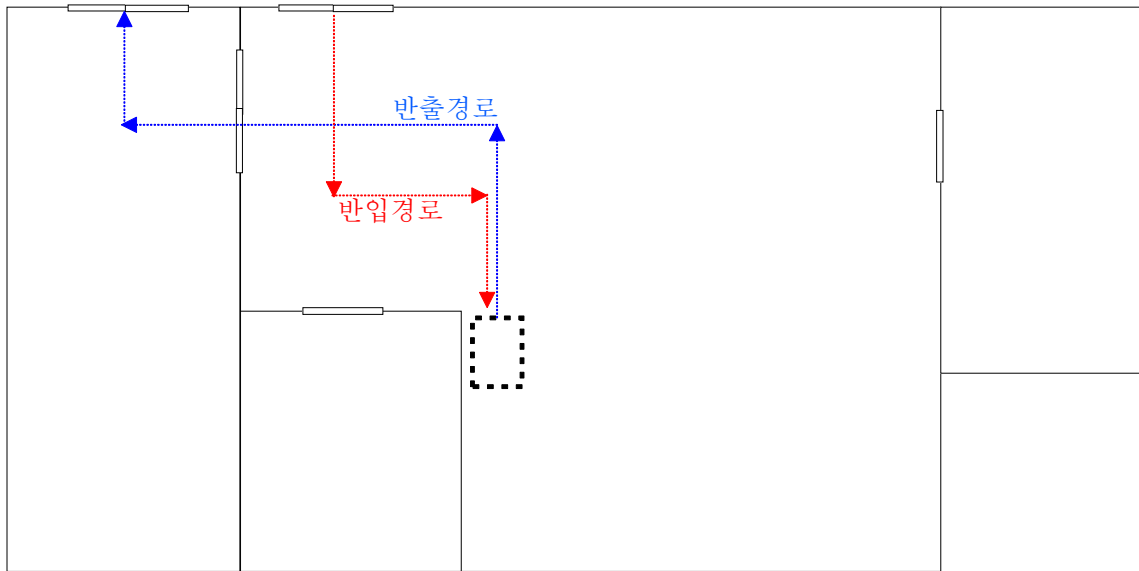
[그림 2] 장비 운반경로

- 반출 시에는 유리문 두 개를 거쳐 운반하였고, 반입 시에는 철재문을 통해 운반을 시도하던 중 재해가 발생함

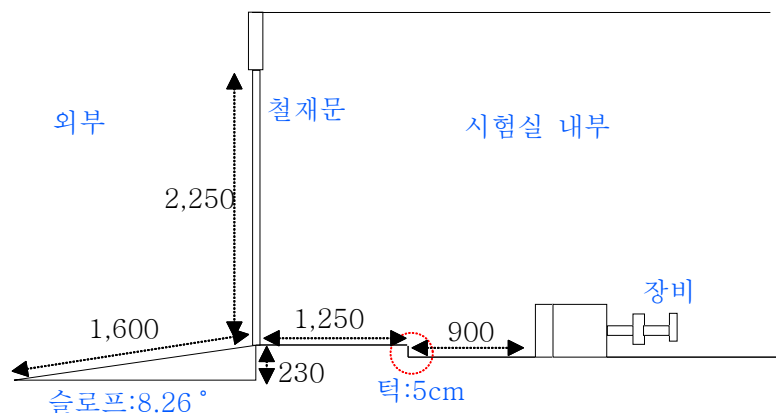
[그림 3] 재해장소 횡단면도

- 철재문 외부에는 도로 면과 건물 기초 사이 단차로 인해 약 1.6m, 8.26°의 경사로가 설치되어 있고 철재문 내부 측에는 약 1.25m 지점에 실험실 바닥과 5cm높이의 턱이 있는 상태임

- 평소 5cm 높이 턱에는 직각 삼각형 단면의 고무받침대를 설치하였으나 장비 반입작업 시에는 이를 제거하고 장비를 이동시키기 위한 파이프를 설치함

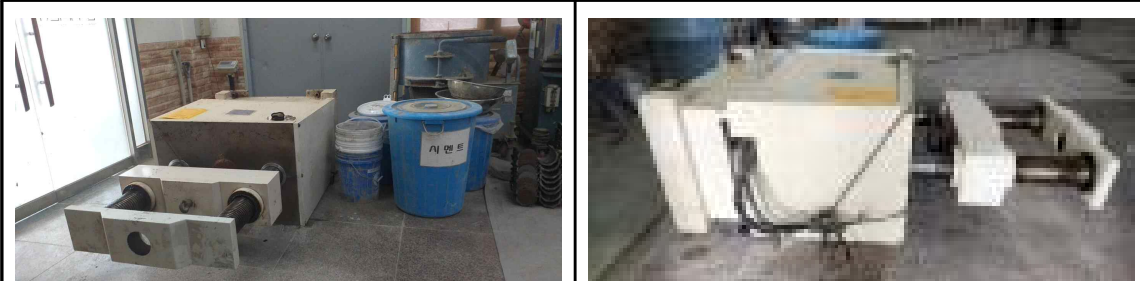
[사진 1] 콘크리트 압축강도 시험기

재해가 발생한 장비는 유압으로 구동되는 나선형 축의 회전방향에 따라 램(슬라이드)이 상하로 움직이는 방식으로 양생된 콘크리트 압축강도 시험에 사용됨

- 규격(단위: mm): 1,000(L)\*660(W)\*1,950(H)
- 무게(추정): 1.5ton
- 구동방식: 유압 나사식

#### ○ 전도방지를 위해 운반대상 물체에 적합한 운반기구 사용

- 운반대상 물체의 형상, 중량, 무게중심 등에 따라 적합하게 제작된 전용 운반기구(체인블럭 등 양중장치, 지그 등 고정장치를 사용하여 운반물의 전도 등을 방지할 수 있는 구조일 것)를 사용하여 운반작업을 실시할 것.

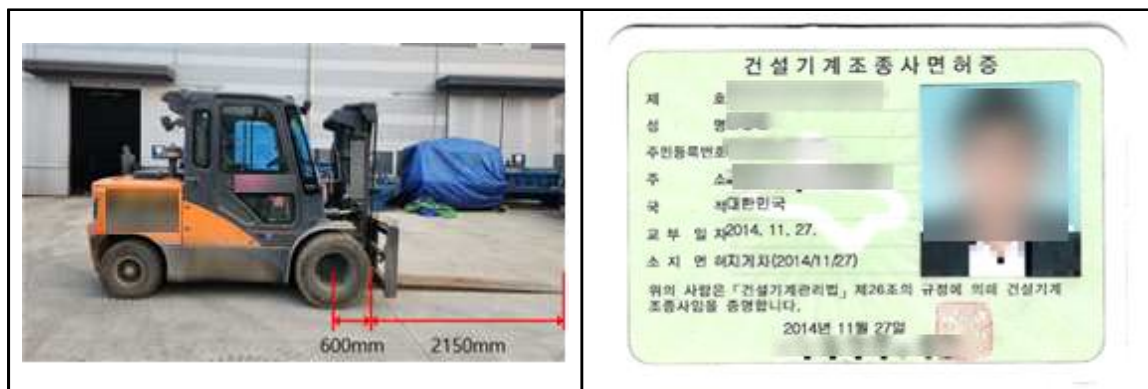
[사진 2] 지게차

- 모델(제작사): =
- 정격하중: 4.5 ton
- 장비무게: 7.154 ton
- 구동방식: 디젤엔진
- 길이: 5,469mm (덧발 사용)
- 포크길이: 2,150mm (덧발 사용)
- 포크두께: 최대 약 60mm, 최소 약 10mm
- 용역 · 임대업체:
- 운전자 자격 · 면허: 14년 발급

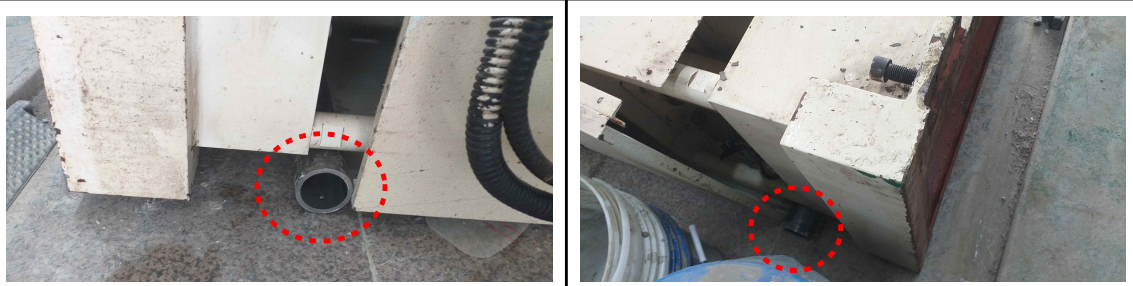
[사진 3] 파이프

- 철재문: 여닫이 문, 850mm×2,250mm 좌우 각 1개
- 유리문: 여닫이 문, 900mm×2,050mm 좌우 각 1개
- 운반작업용 파이프(3개): 강관, 길이 1m, 외경 79.6mm, 두께 7.3mm
- 상하차 작업용 받침목(2개): 목재, 길이 1m, 단면 최소 50mm×50mm 추정

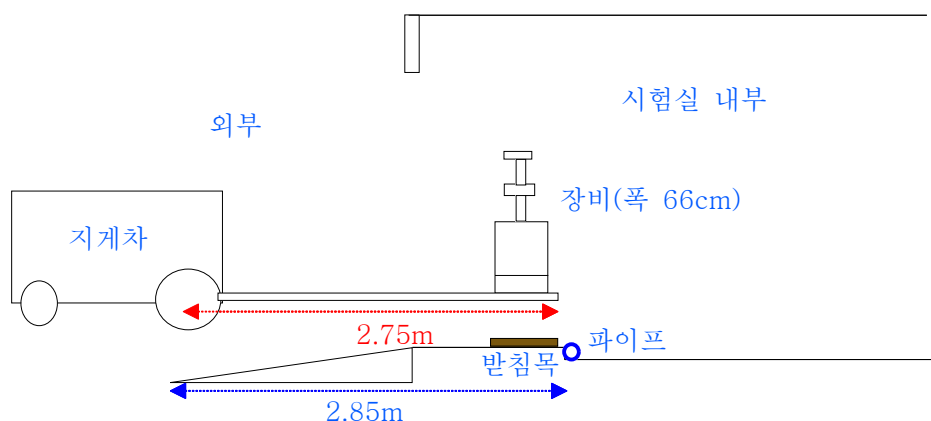
[그림 4] 지게차 하역작업

- 반출 작업 시 시험실 내부에서 복도를 통해 외부 출입구까지 약 10m를 인력으로 운반하여 페이로더로 상차하는 데 1시간 가량 소요되어 반입 작업은 거리를 줄여 보다 수월하게 하기 위해 철재문을 이용하고 하차 작업은 지게차를 활용하기로 함
- 지게차는 태영계기산업에서 한국레미콘(주)에 요청하여 한국레미콘(주)에서 임대업체를 섭외하였으며 화물차 도착 전 사업장에 도착함
- 화물차 도착 후 지게차로 장비를 들어 올린 후 적재함의 받침목을 시험실 내부 출입구 인근 바닥에 설치하고 장비를 받침목 위에 내려놓음

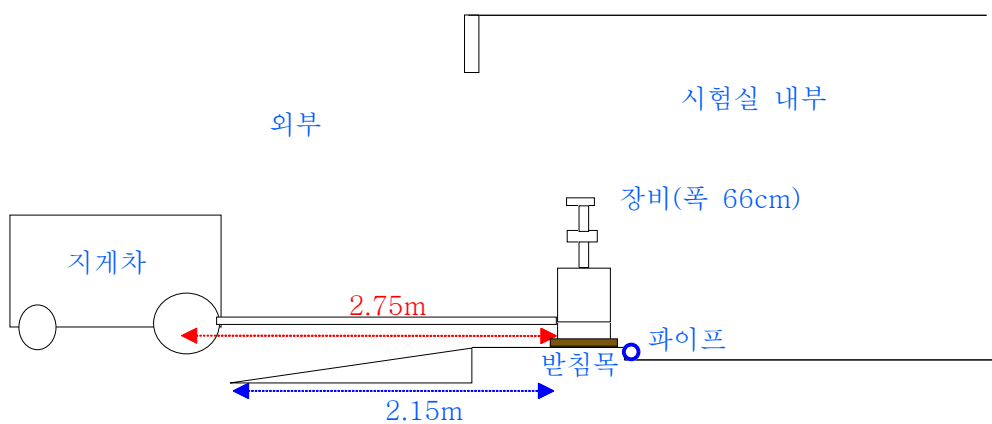
[그림 5] 지게차 밀기작업

- 철재문 앞쪽에 형성된 5cm높이의 턱에 외경 약 8cm의 파이프를 설치하여

턱에서 위로 약 3cm정도 돌출됨

- 받침목의 두께가 약 5cm 정도이므로 장비 바닥면과 파이프 윗면 사이에는 약 2cm 정도 단차가 발생하고, 장비 바닥면과 시험실 바닥면에는 약 10cm의 단차가 발생함
- 또한, 장비를 내려놓은 지점에서 턱에 설치된 파이프까지 약 30cm 정도 거리를 이동해야 하나 목재 받침목의 마찰로 인해 지렛대를 이용한 인력 운반이 안 됨
- 따라서 파이프까지 장비를 지게차로 밀어서 이동시키기로 하고 장비의 하부를 지게차 포크로 밀기 시작함

- 미는 작업을 시작할 때 지게차 앞바퀴는 경사로에 올라가지 않은 상태\* 이고 태영계기산업 사업주와 일용직 근로자 D는 장비 측면에서 작업상황을 지켜보고 있었고 재해자 A는 장비 전면에서 장비상태를 보며 장비가 넘어 지지 않도록 인력으로 지지하고 있었음

\* 경사로 끝에서 장비 하부까지 약 2.15m, 지게차 포크 끝에서 앞바퀴 중심까지 약 2.75m

- 지게차로 장비를 천천히 조금씩 밀려고 하였으나 장비의 하중 및 받침목의 거칠기에 의해 마찰력을 받는 상황에서 조절하기 어려웠으며 정지 상태에서 장비가 움직이며 마찰력이 약해져서 같은 힘으로 더 많은 힘이 장비에 가해져 예상보다 많이 이동하였고 턱에 설치한 파이프를 지나치며 장비가 기울어져 전면의 재해자를 덮침

※ 물체가 움직이기 직전의 마찰력이 최대정지마찰력으로 최대이고 움직인 이후에는 운동마찰력이 작용하며 일반적으로 최대정지마찰력 보다 작음

- 운반대상 물체의 전도 등 위험을 방지하기 위한 조치가 미흡한 상태로 무리하게 지게차를 이용하여 장비를 미는 과정에서 바닥 단차 및 마찰 등의 영향으로 장비가 전도되어 재해가 발생함
