## 재해원인조사 의견서

# 재해조사 의견서

- 2023. 1. 18(수) 14:30경 광주시 소재 단독주택 신축공사 현장에서
- 재해자(60세, 남, 목공)가 L형 옹벽(L형, h=1.7~2.0m) 기초터파기 사면(높이 약 8m) 하부에서 토공 마무리 상태를 확인하던 중,
- 갑자기 굴착 사면이 붕괴되어 매몰·사망한 재해임.

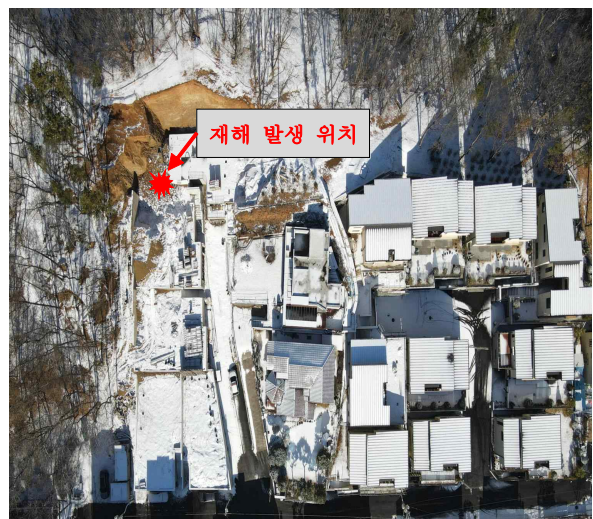
재해발생 위치

- 단독주택 14동~15동 대지경계부에 설치되는 웅벽구조물(담장용) 기초 터파기 구간

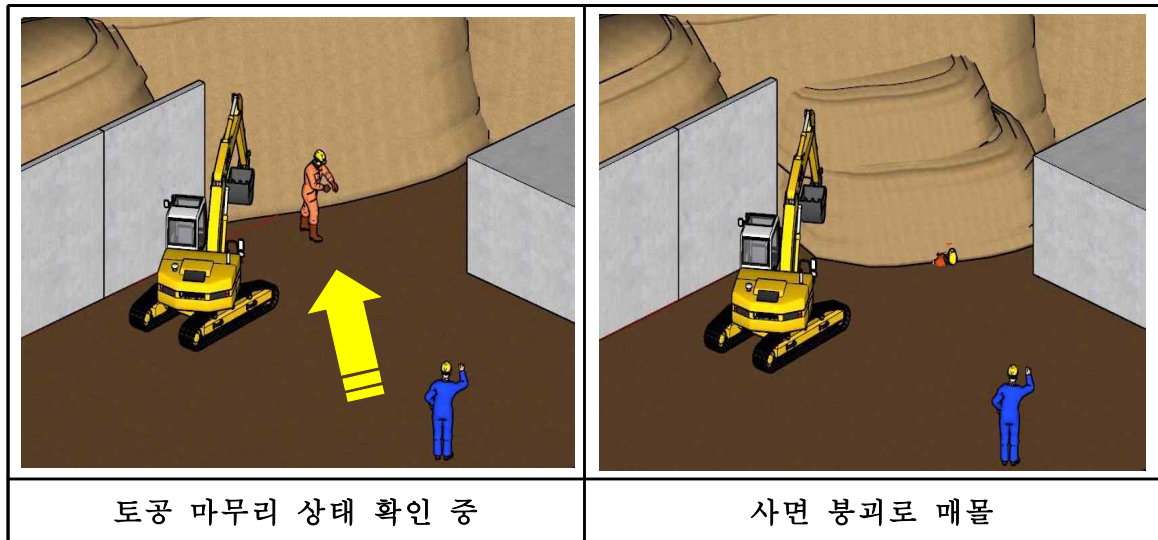
**【참고 4】 옹벽 구간 토공작업 관련**

- 14:30경 재해자가 면고르기 작업이 완료된 구간으로 들어가 토공마무리 상태를 확인하던 중,
- 인접 절토사면이 붕괴되어 재해자가 매몰되자 대표 B 등 3명이 구조 작업을 하였으나 2차 붕괴로 인해 재매몰되어 사망한 재해임.

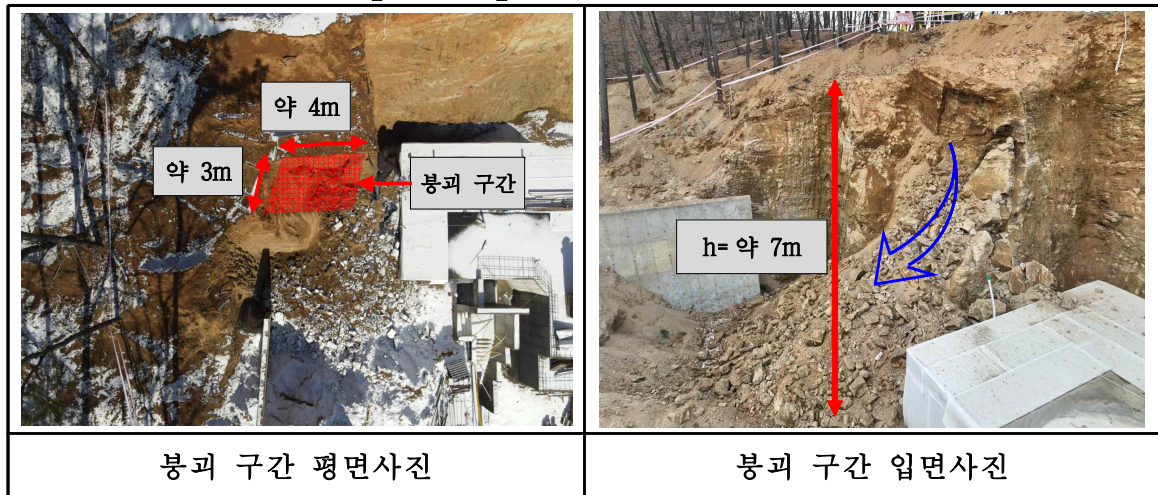
【참고 5】 붕괴된 절토 사면

- 붕괴(사각뿔 형태)된 절토부 사면의 토석: 약  $42\text{m}^3$ (약 71ton)
  - 체적:  $42\text{m}^3 = 3 \times 4\text{m} \times 7\text{m} \times \frac{1}{2}$ , 중량:  $71\text{ton} = 42\text{m}^3(\text{체적}) \times 1.7\text{ton}/\text{m}^3(\text{단위중량}^*)$
  - \* 건설공사표준품셈 모래질 흙의 단위중량  $1.7\text{ton}/\text{m}^3$  적용

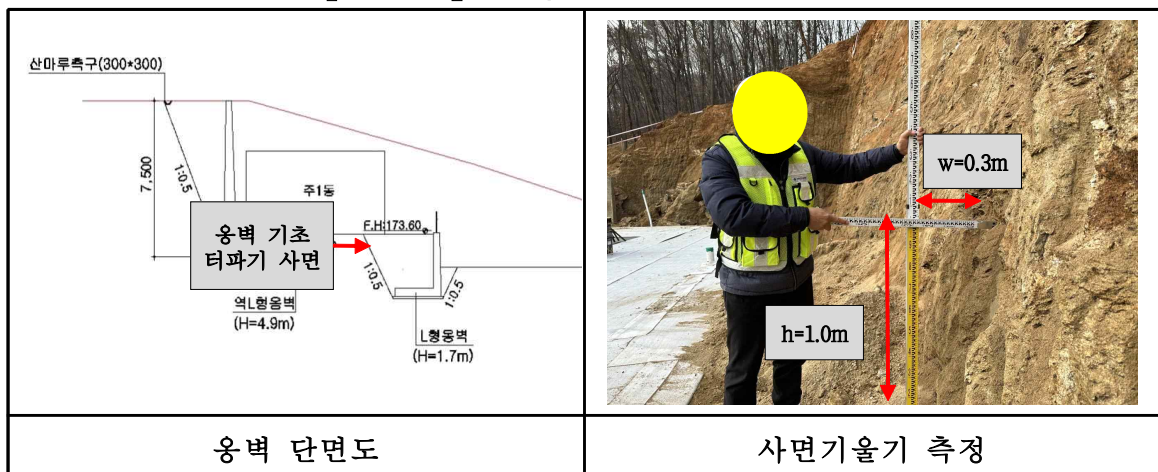
【참고 6】 옹벽 기초 터파기 관련

- (굴착면 기울기 확인) 설계상 토사~풍화암 지반의 굴착사면 기울기는 1:0.5이상 【참고 6 좌측】을 확보하여야 하나 약 1:0.3\* 정도로 굴착함.
- \* 붕괴구간의 절토사면 기울기는 측정이 불가하여 비슷한 구배의 인접 사면 기울기를 측정하였고, 별도의 굴착 관련 작업계획서는 미작성 상태임을 확인함

- 불연속면이 발달한 토사~풍화암층의 터파기 작업 시, 굴착면 기울기를 약 1:0.3 정도로 가파르게 굴착하여 안정성을 확보하지 못함.

- 옹벽 기초 터파기 작업 시 토사~풍화암 지반을 굴착할 경우 굴착면 기울기를 1:1이상 충분히 확보하고,
- 부지 여유부족 등으로 기울기 확보가 어려운 경우 관련 전문기술사의 사면안정성 검토 의견에 따라 보강대책을 수립하여 시행할 필요가 있음.

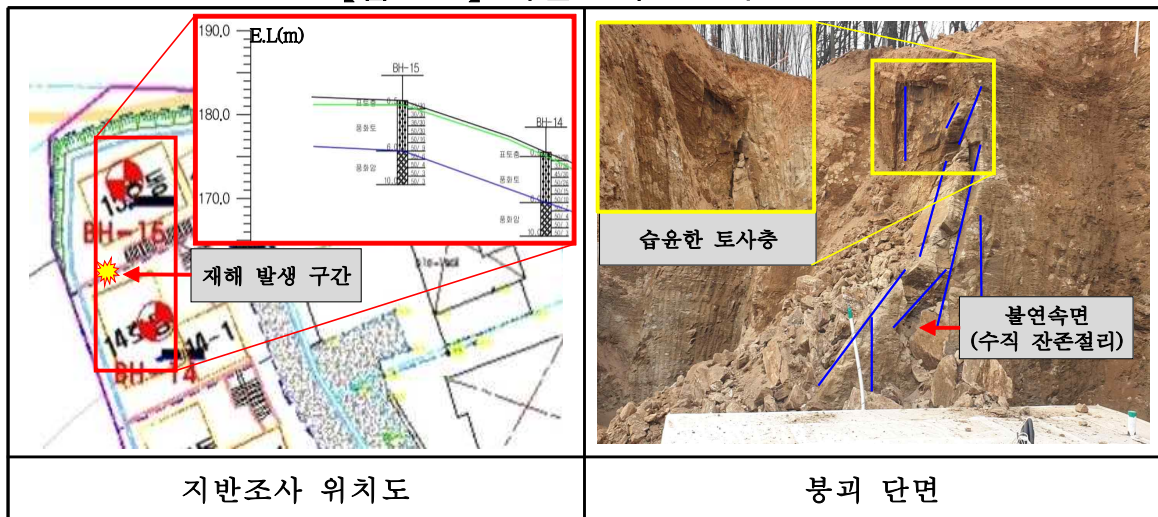
### 【참고 7】 지반조사보고서 관련

- (지층분포 확인) 재해발생 지점은 BH-14~15(지반조사 위치)사이에 위치하고 있어 토사~풍화암층으로 구성된 것을 알 수 있음. 【참고7 좌측 사진】
- 현장조사 시 붕괴단면 관찰 결과, 시추주상도 【참고자료 사진5,6 참조】와 유사한 층후(지층별 두께)를 보였으며 상부토사층은 습윤한 상태였음.
  - 또한, 풍화토층은 조밀한 모래층으로 재해 발생구간으로 발달한 불연속면(절리면)이 분포하고 있었음. 【참고7 우측 사진】

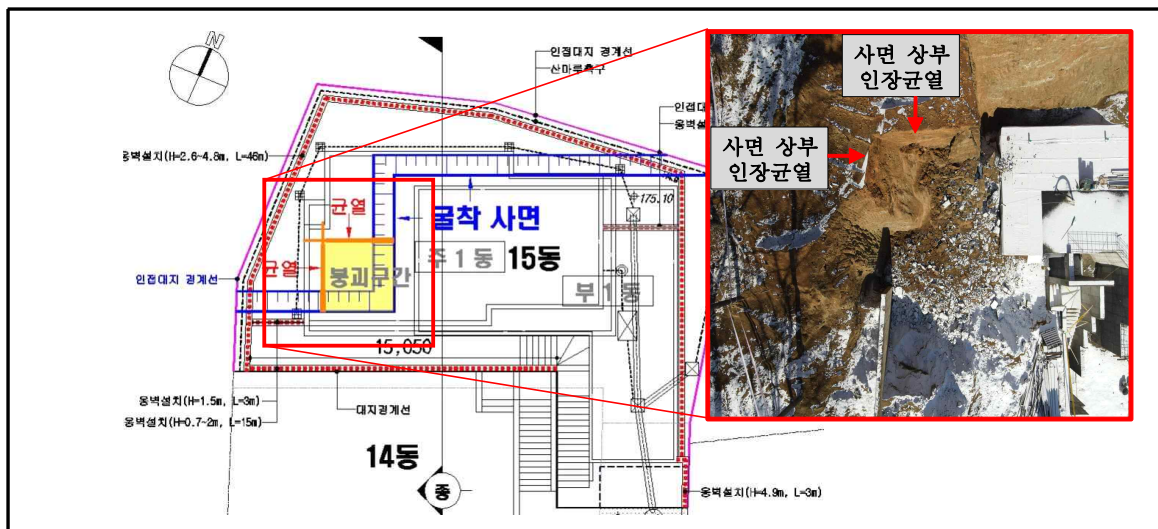
### 【참고 8】 터파기 및 붕괴현황

- (평면계획 확인) 지하주차장(부1동) 구조물과 옹벽 기초터파기 사면이 90도로 만나는 평면계획으로, 사면 상부 인장균열 발생 시 각 굴착면에 나란하게 발생한 크랙이 돌출부에서 교차하게 되는 불리한 구조임.

- 재해 발생 3~5일 전 내린 강우(약 40mm)와 동결·융해작용으로 인해 연약해진 지반을 돌출형으로 가파르게(약 1:0.3) 굴착함에 따라,
  - 사면 상부의 인장균열이 돌출부에서 서로 교차하게 되면서 얼어있던 토사층이 블록 형태로 붕괴되기 시작하였고,
  - 재해자 방향으로 발달되어 있던 풍화토의 수직 잔존절리에 의해 미끄러지듯이 사면하부에 있던 재해자를 덮친 것으로 추정됨.
- 토공 바닥면 다짐 작업 시 굴착기(약 5톤)의 무한궤도와 버켓 뒷면을 이용한 다짐방법에 따라 정량화 할 수 없는 진동과 충격이 붕괴를 가속화 했을것으로 사료됨.

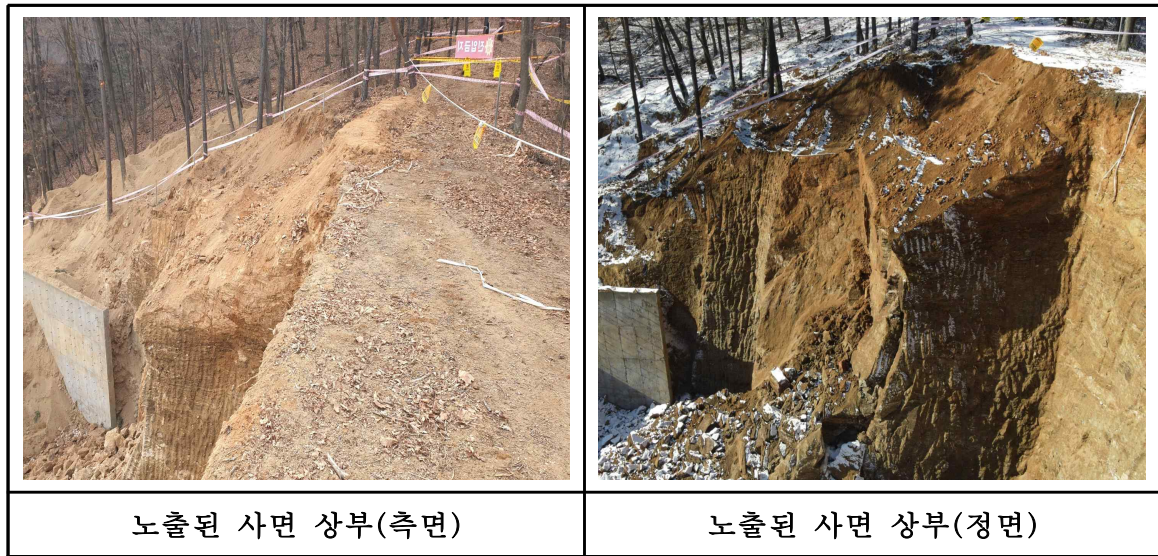
#### 【참고 9】 사면 상부 전경사진

- (절토사면 상부 확인) 사면 상부는 별개제근\*이 완료되어 느슨한 토사 지반이 노출된 상태로, 별도의 비 또는 강설 등의 침투방지조치는 미 실시 상태임. → 우수침투가 용이 했을것으로 판단됨.

- 재해 발생 3~5일 전 내린 강수가 별개제근 등으로 노출된 토사 지반에 침투하여 굴착사면의 붕괴 원인이 됨.

- 노출된 굴착 사면에 비나 눈 등이 내려 침투 할 경우를 대비해 산마루 측구를 설치하고, 비닐을 덮는 등 붕괴방지조치를 하여야 함.
