## 재해원인조사 의견서

# 재해조사 의견서

## 3. 재해발생 경위

| 발생형태 | 끼임(말림) | 기인물 | 골게이터(설비) |

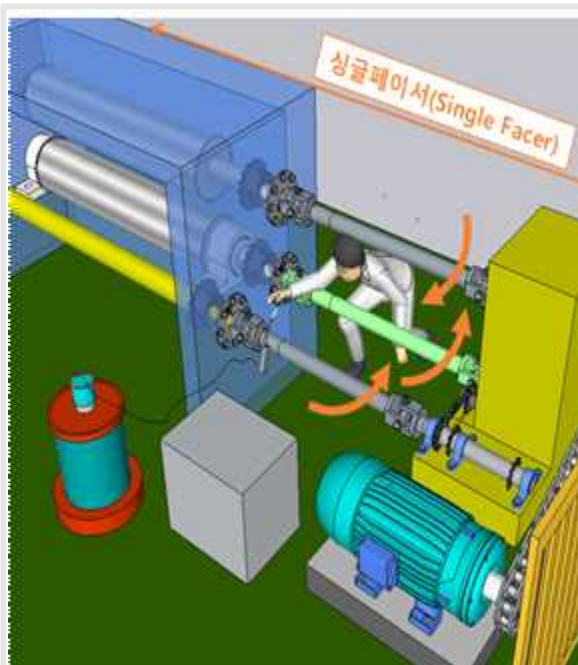
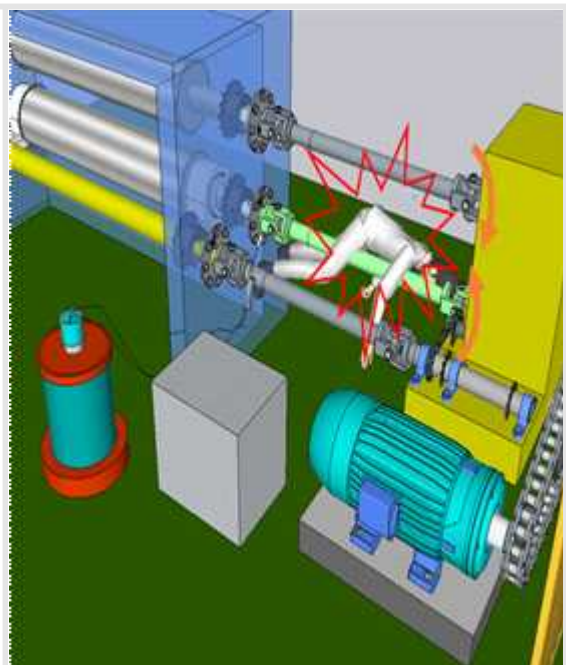
재해 상황도 (추정)

- 재해는 골게이터 설비 내 골판지 접합장치인 싱글페이스의 회전 축에서 발생함.

○ **【재해발생 09:55분경】** 롤(Roll)의 회전축을 지지하는 베어링 하우징 부위에 구리스 주입 준비 작업 중, 회전하는 축에 재해자의 작업복이 말리면서 재해가 발생한 것으로 추정됨.

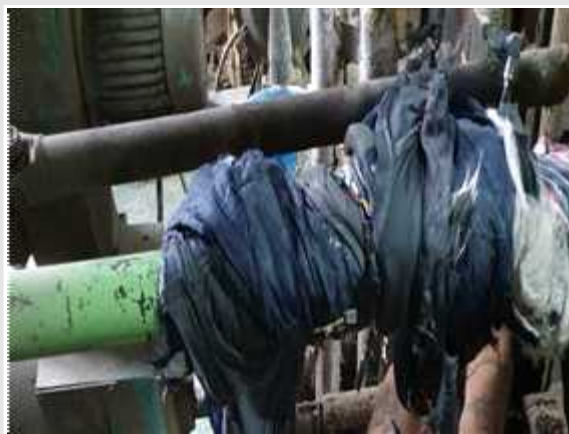
회전 축에 말린 재해자 작업복

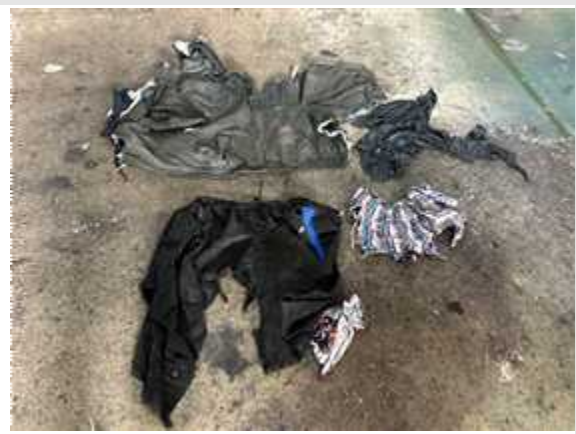
재해 당시, 재해자가 착용한 작업복

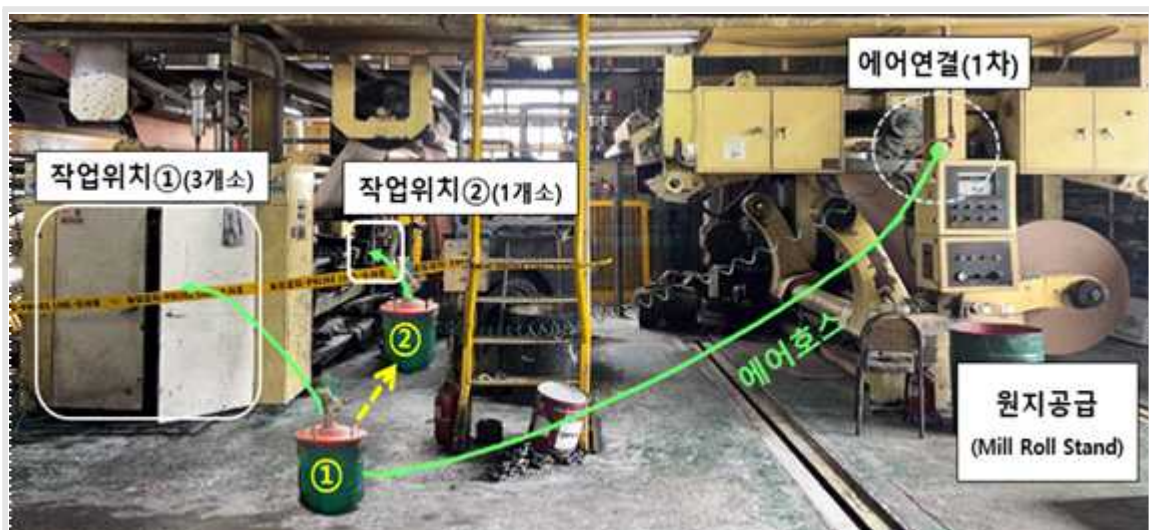
- 원지를 공급하는 장치(Mill Roll Stand)에 설치되어 있는 에어호스를 구리스 펌프에 연결하여 가열장치(3개소), 접착제 롤 베어링(1개소)에 구리스를 주입함.

재해발생 전 구리스 주입작업 위치 및 구리스 펌프 이동경로

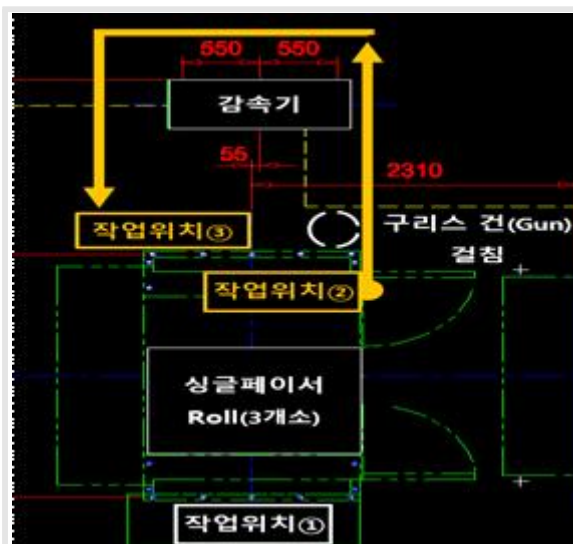
- 재해자는 동력전달 축 3개소의 구리스를 주입하기에는 원지공급장치(1차 Mill Roll Stand)의 에어호스 길이가 짧아, 구리스 건(Gun)을 근처 배관에 걸어 놓은 뒤, 감속기 뒤로 돌아서 반대방향인 회전축(작업위치③)으로 이동함.

■ 재해 직전, 동료작업자 E가 구리스 펌프를 들고 설비의 작업위치①에서  
②방향으로 이동하는 재해자를 목격한 점과 재해발생 전까지 재해자가 설비 밖  
(작업위치①)으로 나오지 않았다는 점을 참고하여 재해자의 이동 경로를 추정함.  
[최초발견자 E 진술 참조]

재해자 이동경로(추정)

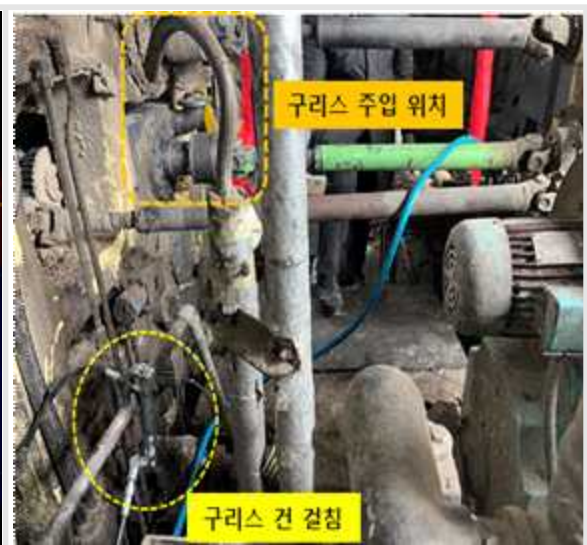
구리스 건(Gun) 걸림 위치

※ 구리스 건(Gun) 걸침 위치에서는 주입구 높이, 축 회전동작 등으로 작업 시, 위험하다고 판단됨.

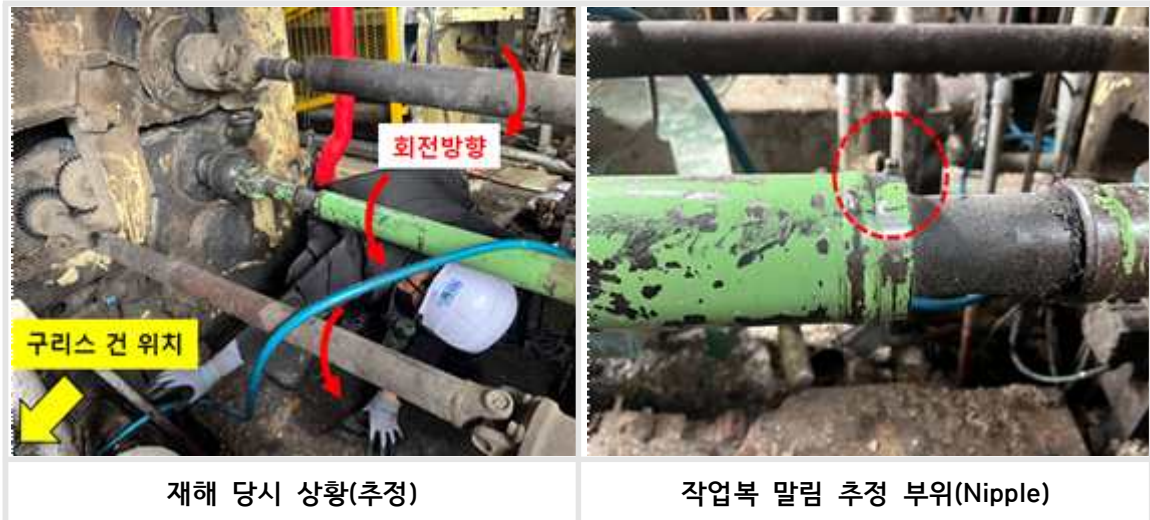
## ③ 회전 축 사이로 구리스 건 (Gun)을 잡으려다 재해 발생

- 재해자는 회전하고 있는 축 사이에 신체를 집어넣어, 반대방향에 걸린 구리스 건을 잡기 위해 시도하던 중, 회전축의 니플에 작업복이 말렸을 것으로 판단됨.

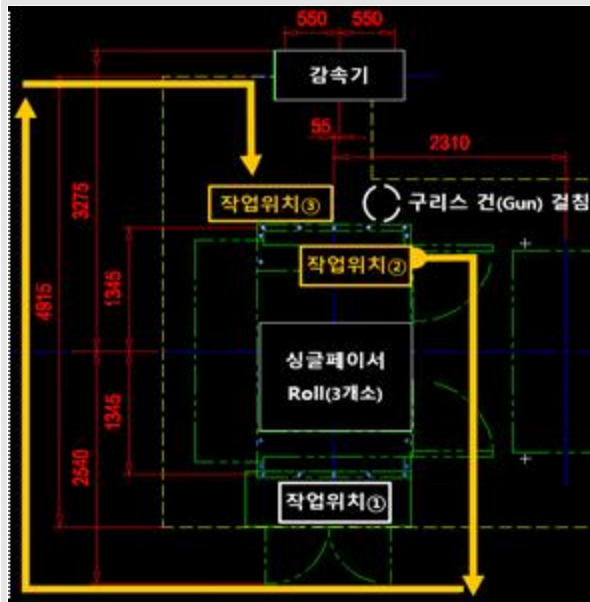
- (구리스 펌프의 이동) 구리스 주입 작업 순서상 접착제 롤 부위(작업위치②) 작업 이후, 동력전달 축 부위(작업위치③)의 작업을 위해 약 30kg 중량(구리스 포함)의 구리스 펌프를 가지고 이동\* (거리: 약 10m)해야 함.
- 이 경우, 이동경로 바닥에 배관라인이 있어 구리스 펌프(약 30kg)를 들어 올리며 이동해야 하는 상황(약 2~3회)이 발생함. [관리감독자 D 진술 참조]

구리스 펌프 이동 예정 경로(평면방향)

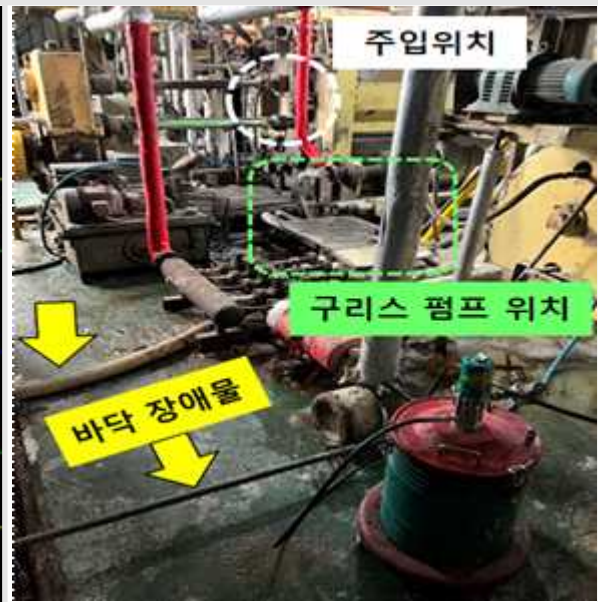
바닥장애물 (설비 후면부)

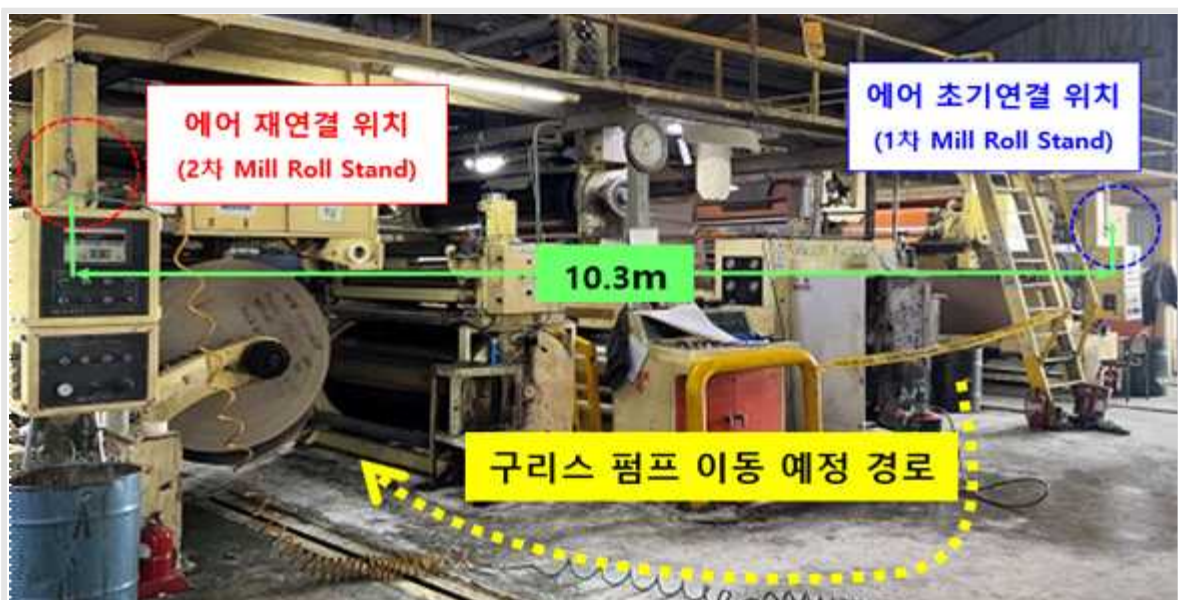
- (에어호스 재연결) 재해가 발생한 회전 축 부위까지는 이전(1차 Mill Roll Stand)에서 연결된 에어호스의 길이가 짧아, 다른 위치(2차 Mill Roll Stand)에 있는 에어호스를 구리스 펌프에 다시 연결하여 작업을 해야 함.

※ 골게이터 설비에 사용하는 구리스 펌프는 총 1대\*로 적정 수량이 확보되어 있지 않아서 주입 위치에 따라 작업자가 구리스 펌프를 가지고 이동을 해야 함.

에어호스 재연결 위치 (설비 전면부)

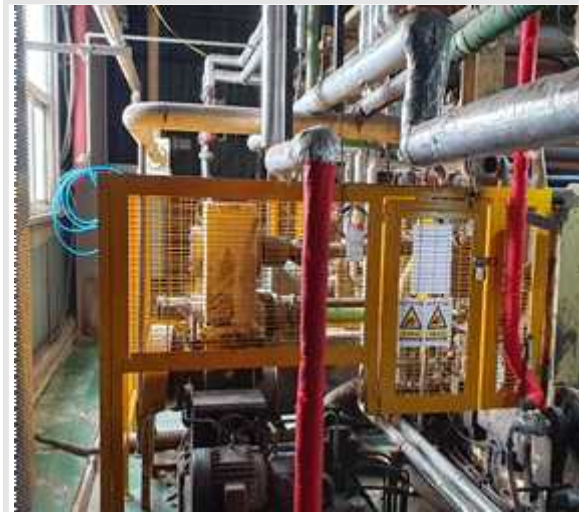
- 구리스 주입 작업 시, 회전하고 있는 축에 의한 말림 등 근로자에게 위험을 미칠 우려가 있음에도 불구하고 해당 위치에 **덮개 또는 울 등이 설치되어 있지 않았음.**  
※ 재해발생 직후, 해당 위치(전달동력 축 구간)에 방호펜스를 설치 함.
- 해당 설비는 제작사로부터 구입 당시, 회전 축 구간에 덮개 또는 울 등 방호펜스는 설치되지 않은 것으로 확인됨. [설비 제작사 소속 F 부사장 진술 참조]

재해발생 이후, 방호펜스 설치

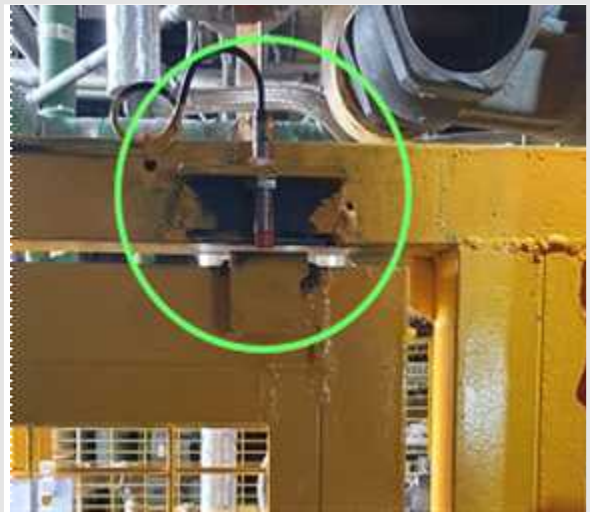
- 제어장치에서 메인스위치, 비상정지장치로 설비운전을 정지할 수 있으나, 재해가 발생한 동력전달부에는 방호울과 방호울의 임의 해체를 방지하기 위한 방호울 연동장치 (리미트 스위치, 근접스위치 등)가 미설치 된 것으로 확인됨.

출입문 연동장치(Interlock) 설치

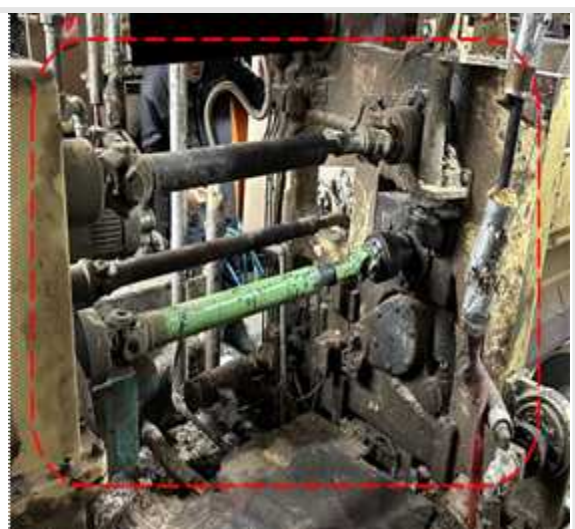
재해 당시의 동력전달부 상태

- 싱글페이지 동력을 전달하는 회전 축에 근로자의 신체 일부 혹은 작업복의 말림 등의 위험이 있음에도 해당 부위에 방호덮개나 울 등을 설치하지 않음.

- 싱글페이지 동력을 전달하는 회전 축에 근로자의 신체 일부 혹은 작업복의 말림 등의 위험이 있으므로 해당 부위에 근로자가 접근할 수 없도록 방호덮개나 울 등을 설치.
