# 재해원인조사 의견서

한국 산업 안전 보건공단

| | 현장명 | 사업장 ㉠ 제2,3태양광 발전소<br>건설공사 | | 현장 | 포항시 북구 | | |

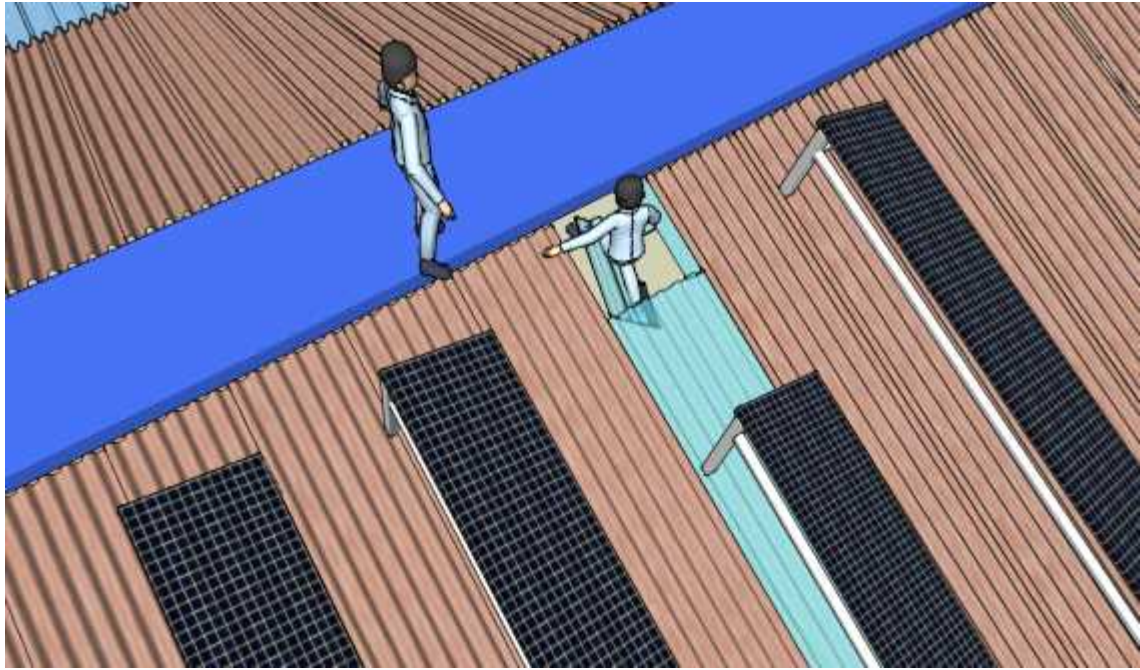
[사진7] 재해상황도 1

※ 추락 당시 동료근로자의 진술에 따르면, 칼라강판 지붕재 색상(주황)과는 다른 반투명한 채광창(초록) 위를 피재자가 올라서는 순간 채광창이 부서지며 추락하였고, 본인도 그 부분에 채광창이 있다는 것을 인지하지 못 하였다고 진술함.

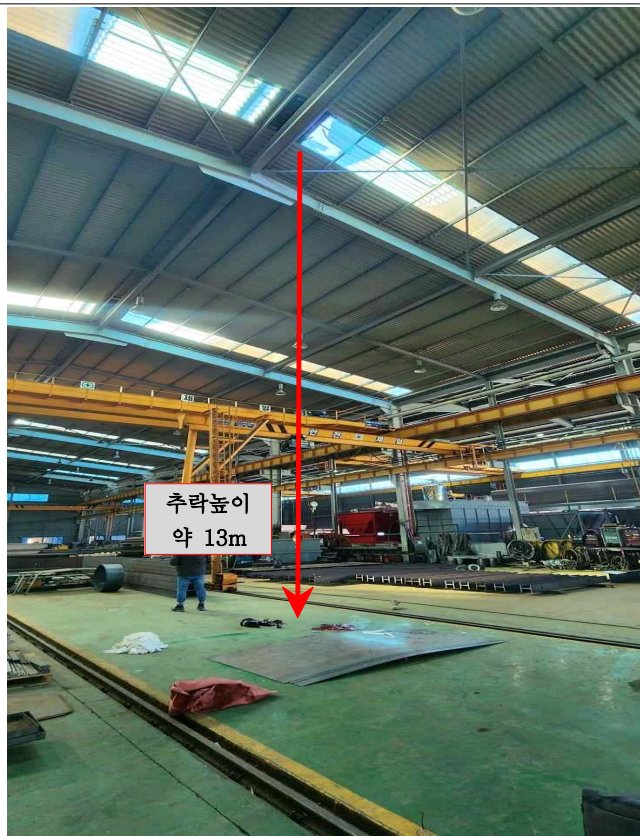
○ 피재자와 동료근로자는 옆 공장동 전선관 가공 상태를 확인하기 위해 이동하던 중 재해자 A가 채광창을 밟아 파손·탈락되며 공장 내부 콘크리트 바닥(H:약13m)으로 떨어져 사망한 재해임

[사진10] 공장 내부 추락지점

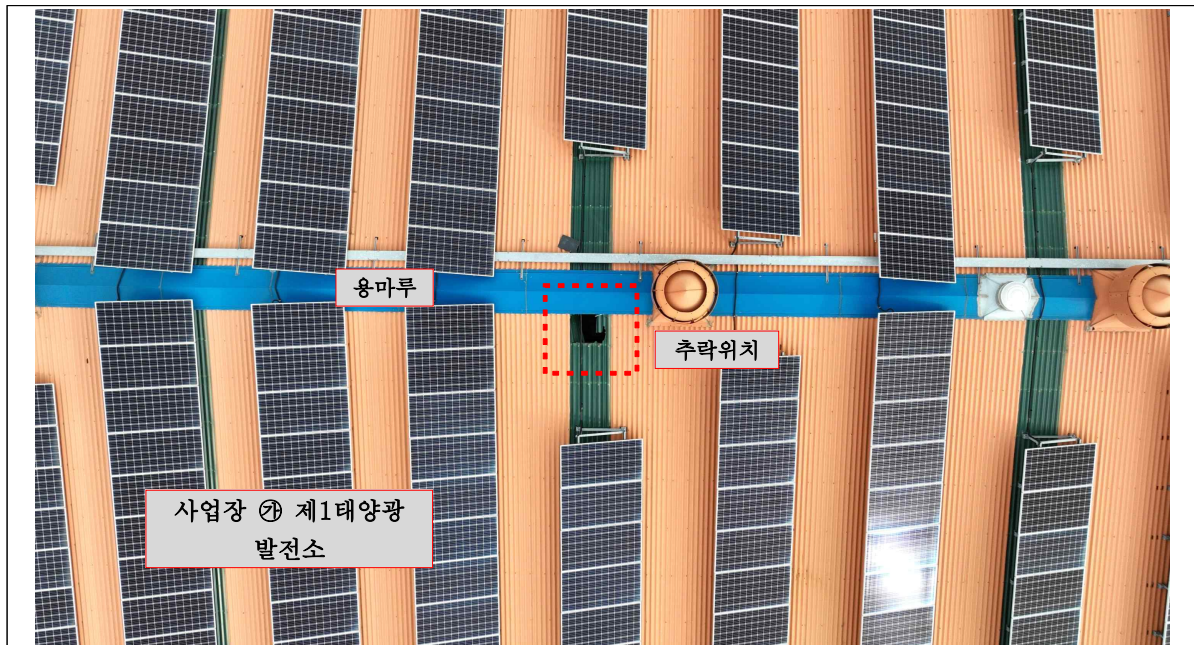
[사진12] 추락위치(공장동 용마루 부근)

- 사고위치의 지붕경사각은 3.84° 로 계산되며, 해당 구간은 용마루 지점으로 태양광패널이 설치되어 있지 않은 구간임. 따라서 피재자 및 동료근로자의 이동자세는 구부정하거나 구조물 밑을 기어가는 불안정한 자세는 아니었을 것으로 추정됨.

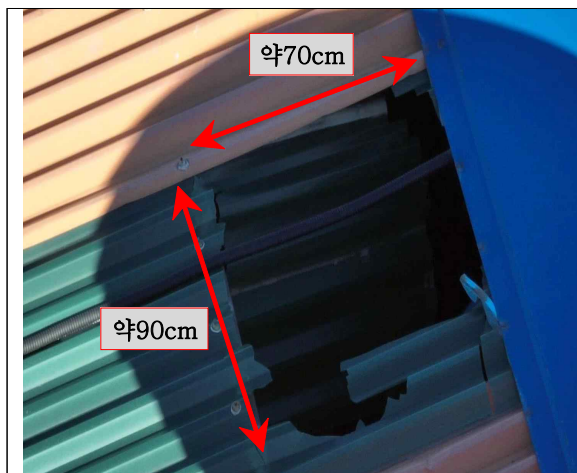
[사진13] 파손된 채광창

- 파손된 사업장 ㉔ 제1태양광 발전소의 채광창 1장의 크기는 가로(1m)\*세로(1.8m)를 사용함.
- 사업장 ㉔ 사업주 C의 진술에 따르면, 사업장 ㉔ 제1공장의 준공 시기는 약 13년 전으로, 준공 후 채광창의 보수나 교체작업은 없었다고 함
- ※ 위 [사진13]를 확인해보면 채광창과 용마루 강판 연결부 근처에서 파손이 일어났고, 파손부는 피스로 고정하거나 재단 연결부는 아닌 것으로 판단됨

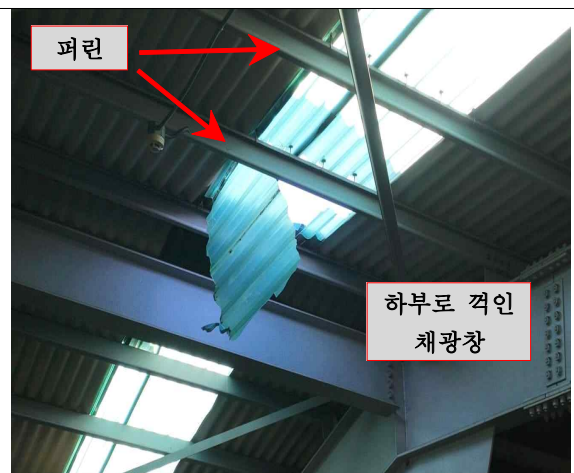
[사진14] 추락지점 하부 전경(공장내부)

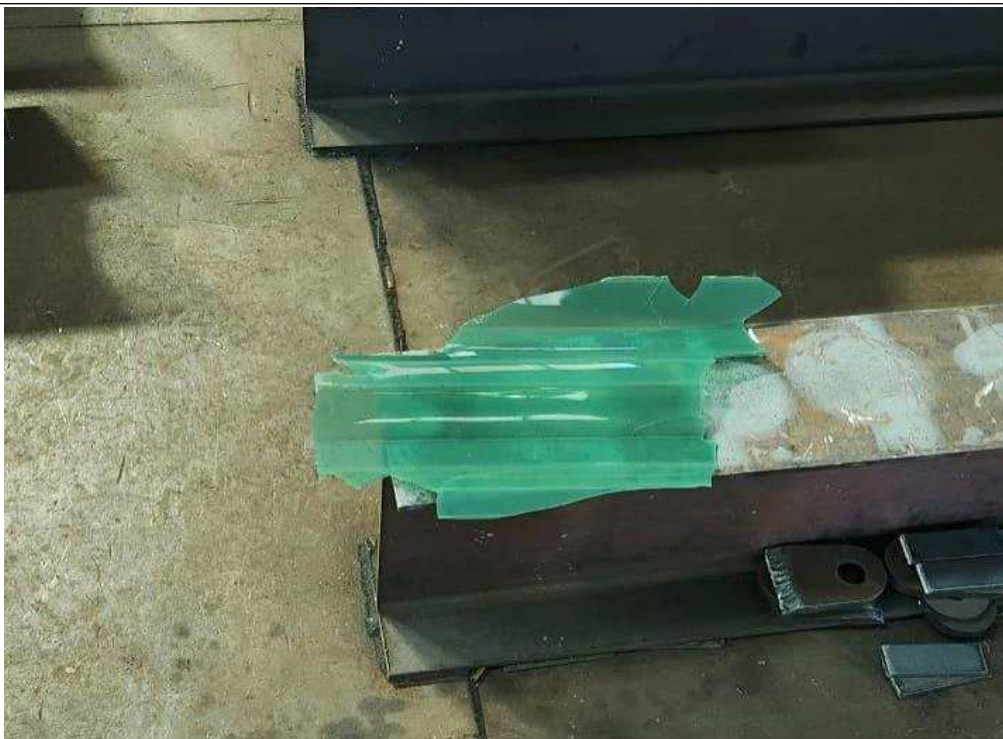
[사진16] 부서진 채광창 잔해 (준공 후 13년 경과되어 변색됨)

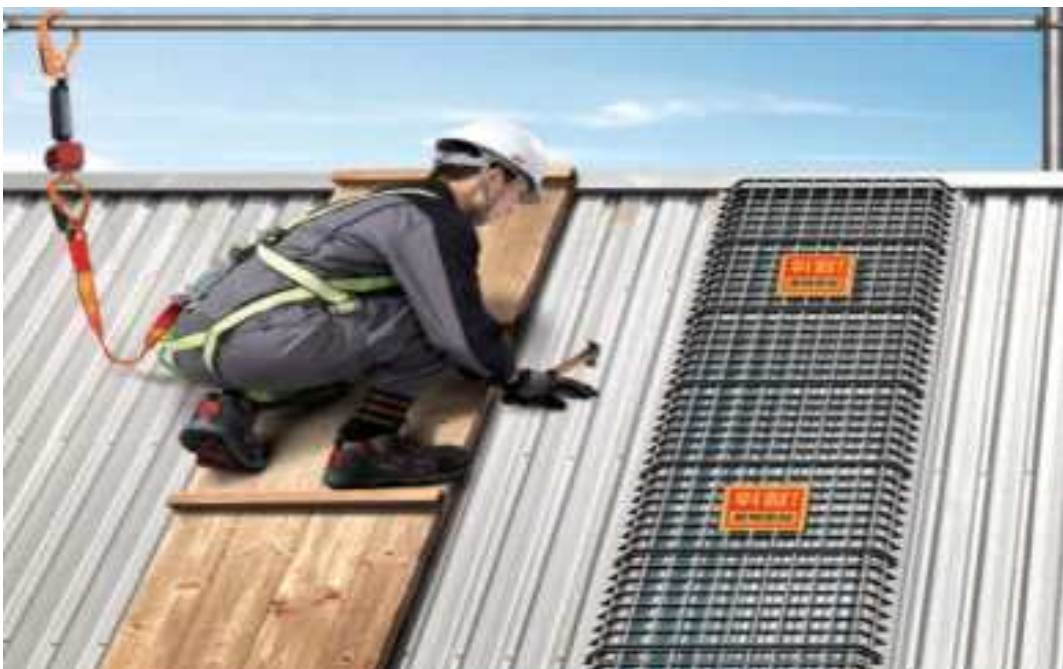
[사진17] 지붕 위 안전작업 예시

※ [참고자료] 지붕 위 발판, 안전대부착설비, 견고한 채광창 덮개가 설치된 예시

- 지붕 위에서의 작업 중 추락 방지조치 실시
  - 지붕과 같이 떨어질 위험이 높은 장소에서 작업 시 지붕재의 파손 및 불시 탈락 등에 대비하여 파손위험이 없는 견고한 폭30cm 이상의 작업발판(덮개)을 확보하여야 하고, 발판 설치가 불가능 할 경우 추락방호망 및 안전대 부착설비를 설치하고 안전대를 걸고 작업하여야 함
- 개인보호구 착용
  - 지붕과 같이 떨어질 위험이 높은 장소에서 작업 시 안전대 및 안전모 등의 개인보호구를 착용하고 작업을 하여야 함

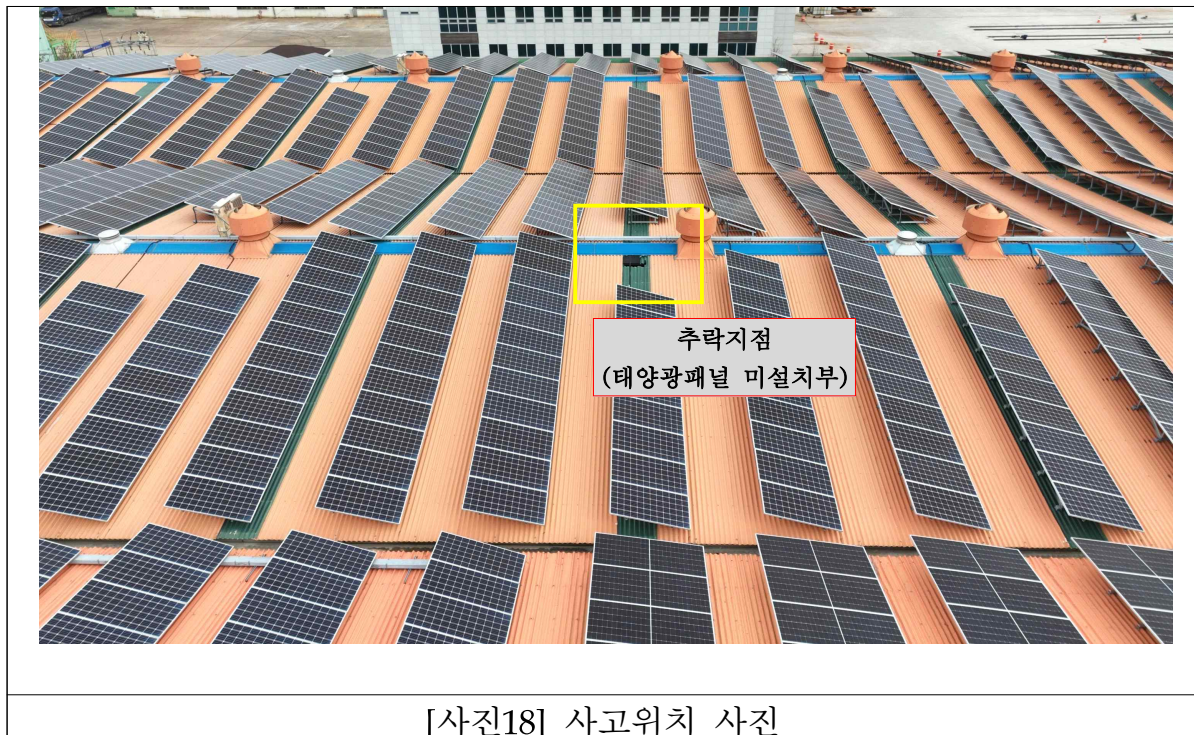
[사진18] 사고위치 사진

- 동료근로자의 진술에 따르면, 본인 및 피재자는 채광창의 존재 자체를 인지하지 못 했던 것으로 진술함. 사업장 ㉮ 제1태양광 지붕의 채광창은 태양광패널 구조물 하부에 위치하고 있어 이동시 밟을 가능성이 낮았을 것으로 판단되며,

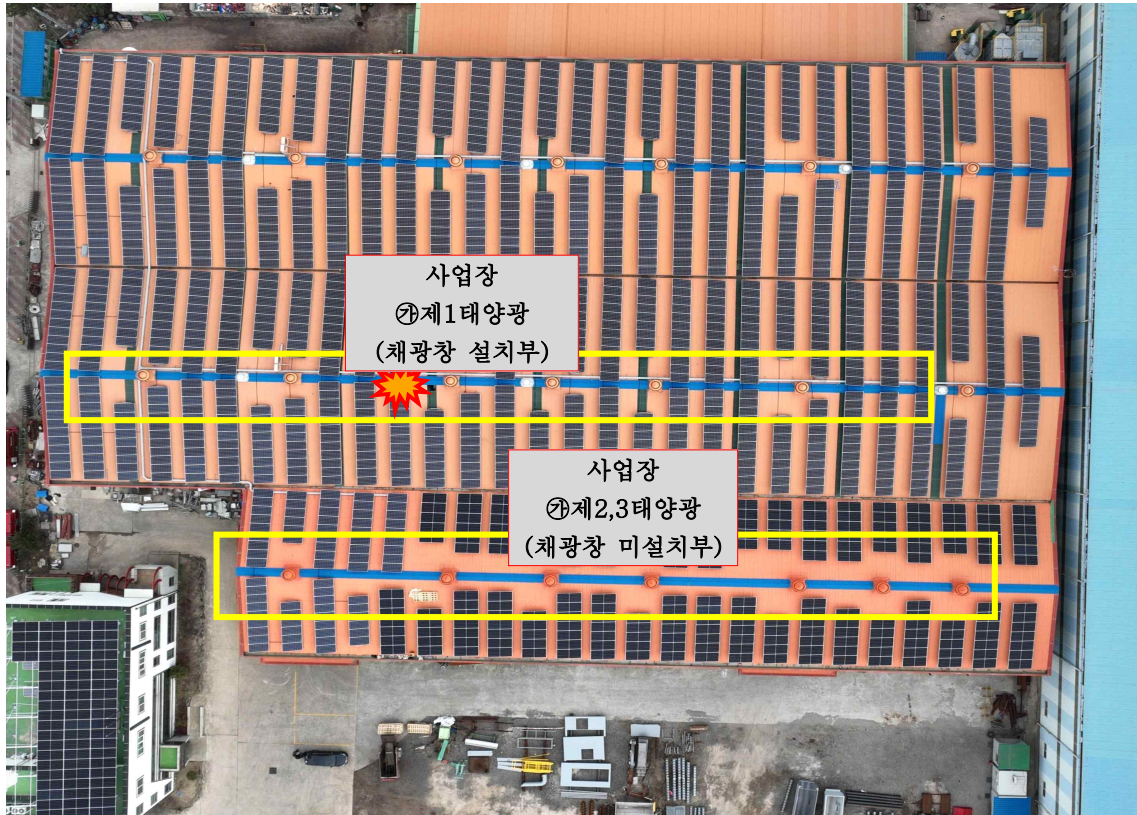
- 금회 공사 구간인 사업장 ㉔ 제2,3태양광 발전소가 설치되는 창고동 지붕은 채광창이 존재하지 않음. 따라서 주로 사업장 ㉔ 제2,3태양광 창고동 지붕 위에서 작업을 하던 피재자와 동료 근로자는 채광창의 위험성을 인지하지 못 하고 사업장 ㉔ 제1태양광 구간으로 이동 했을 것으로 추정됨

[사진19] 채광창 설치구간 비교

※ 금회 공사구간인 사업장 ㉔ 제2,3태양광 발전소는 사업장 ㉔ 제1태양광 발전소와는 다르게 용도가 공장동이 아닌 창고동으로 지붕에 채광창을 만들지 않은 것으로 판단됨.
