# 재해원인조사 의견서

# 재해조사 의견서

- 2023. 1. 26.(목) 13:20경 경남 진주시 소재 태양광 발전소 공사 현장에서,
- 예은산업 소속 재해자A가 공장 지붕 위에서 2인 1조로 태양광 모듈 운반 작업 중,
- 채광창을 밟아 파손되며, 콘크리트 바닥(h≒8.3m)으로 추락하여 사망한 재해임.

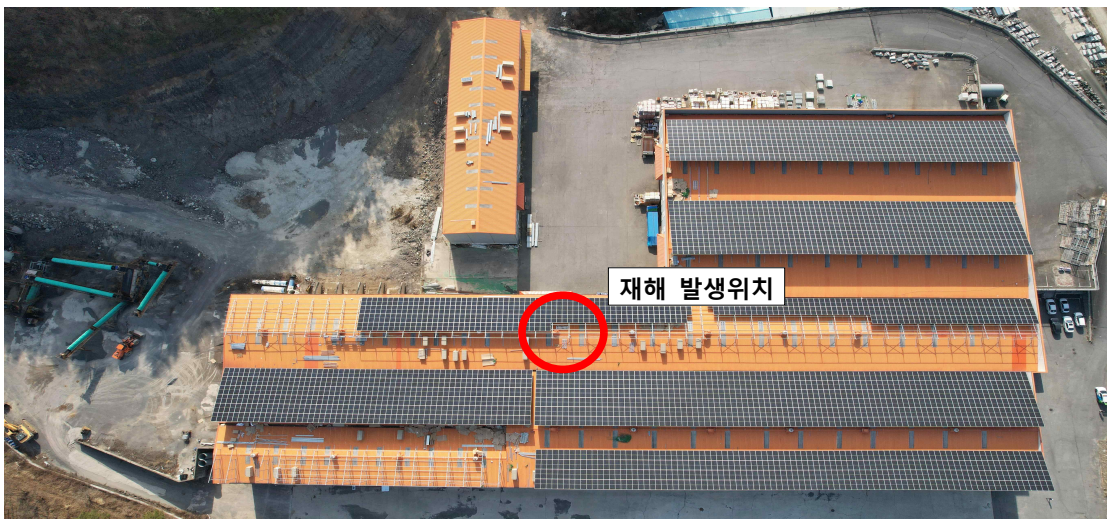
【사진1】 현장 전경

- 당 현장은 지상1층 공장 7개동 지붕 상부에 태양광발전소(설치용량 1,940.1kW)를 설치하는 공사 현장으로서, 재해조사일 기준 공정율은 약 40%임.
- 피재자 소속 예은산업의 주요 공사는 태양광 발전 모듈과 지지 구조물을 설치하는 공사로, 재해조사일 기준 지지 구조물 100% 설치 완료, 태양광 모듈 약 67% 설치 완료된 상태임.

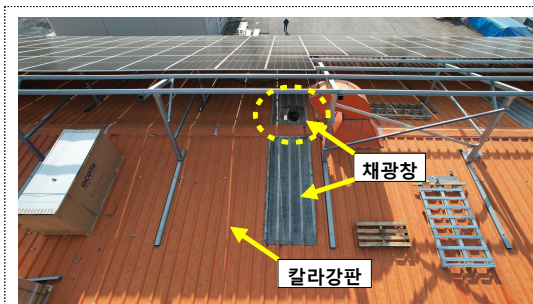
【사진3】 지붕 칼라강판, 채광창

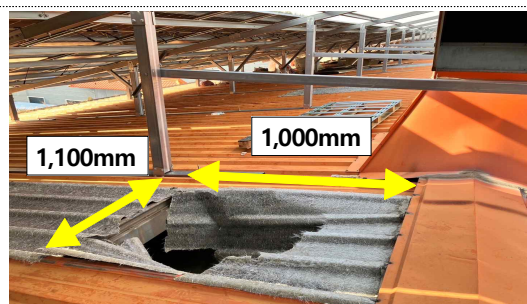
【사진4】 파손된 채광창 규격

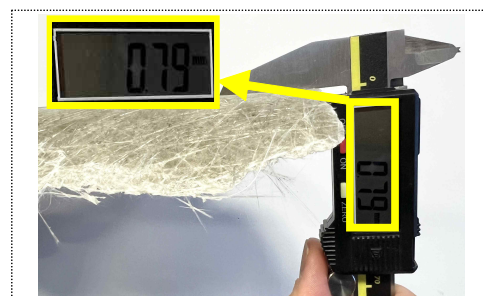
- 두께 : 약 0.8mm
- 재질 : FRP(유리섬유 강화 플라스틱)
- 채광창의 시공시점은 정확히 알 수 없으나, 오랜 시간 열화현상\*으로 인해 강도가 약해질 수 있음.

【사진5】 채광창 두께(0.79mm)

\* 열화현상 : 재료가 열, 빛 등의 작용을 받아 성능 및 특성이 떨어지는 현상

- 강도가 약한 채광창 등으로 구성된 지붕 위에서 작업 시 추락 위험이 있으므로 견고한 구조의 덮개를 설치하여야 하며,

- 덮개 설치가 곤란한 경우에는 채광창 하부에 추락방호망을 설치하거나 안전대 부착설비를 설치하고 근로자가 안전대를 착용하도록 하여야 함.

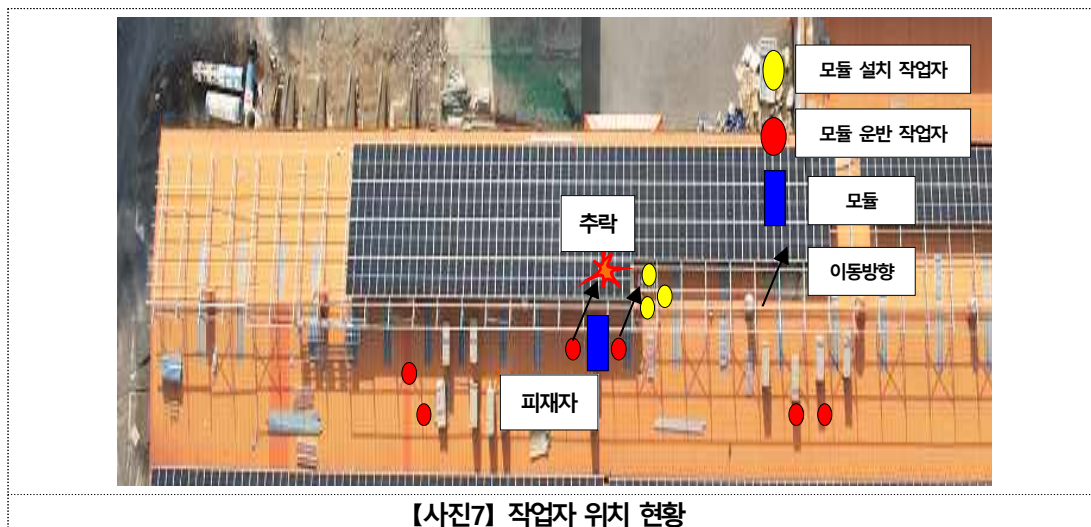
- 피재자는 동료 작업자와 2인1조로 태양광 모듈을 운반하는 업무를 수행하였으며, 모듈의 길이가 2,416mm로 운반 중에 이동방향에 있는 채광창을 위치를 파악하기 어려운 상태였을 것으로 판단됨.

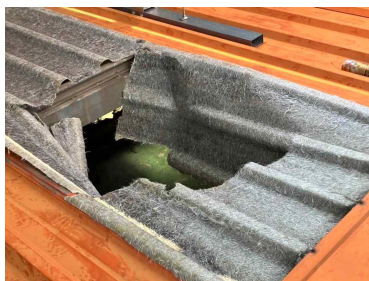
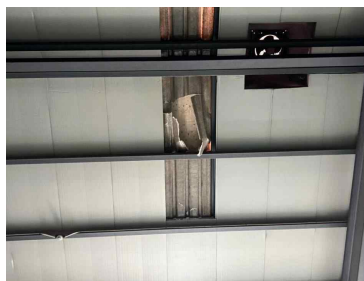
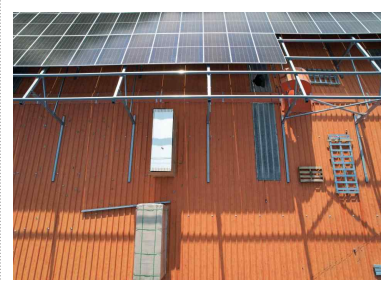
- 채광창에는 견고한 구조의 덮개가 설치되지 않음.
- 작업 환경 등을 고려할 때 덮개 설치가 곤란한 경우 추락방호망을 설치하거나, 안전대 부착설비를 설치하고 근로자에게 안전대를 착용하도록 하는 등 추락위험 방지조치를 하여야 하나 미실시함.
