# 재해원인조사 의견서

한국 산업 안전 보건공단

| | 현장명 | 다목적강당 및 급식소<br>증축공사 | | 현장 | 인천광역시 연수구 | | |

- 2023. 1. 27.(금) 14:00경 인천광역시 연수구 소재 「엘지에스건설(주) / 다목적 강당 및 급식소 증축공사」 현장에서
- 엘지에스건설(주) 소속 재해자 A(남, 만 64세)가 이동식 비계를 사용하여 지상 1층 급식소 조적벽체 초벌 미장 작업 후
- 이동식 비계에서 내려오던 중 이동식 비계에서 떨어져 병원으로 이송 후 치료 중 2023. 1. 29.(일) 사망한 재해임

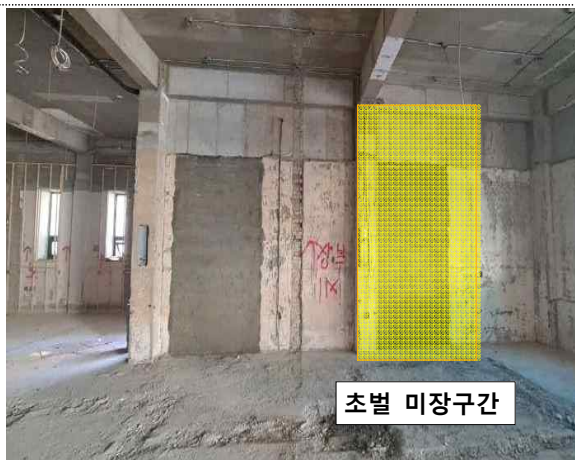
[사진 2] 초벌 미장구간

- (07:30 ~ 12:00 경) 지상 2층 조적벽체 초벌 미장을 완료하였음
- (13:00 ~ 13:30경) 지상 1층 「사진 2」 노란색 표시 구간에 이동식 비계를 이용하여 초벌 미장을 수행하였음
- (13:30 ~ 14:00경) 지상 1층 「사진 3」 적색 표시 구간 조적벽체 초벌 미장을 수행하였고, 동료작업자 D는 재해자가 이동식 비계 우측 주틀 수평보강대를 밟고 내려가는 것을 목격 후,
  - 자재를 정리하던 중 “쿵” 하는 소리가 들려 이동식 비계를 확인함 [사진 4 참조]

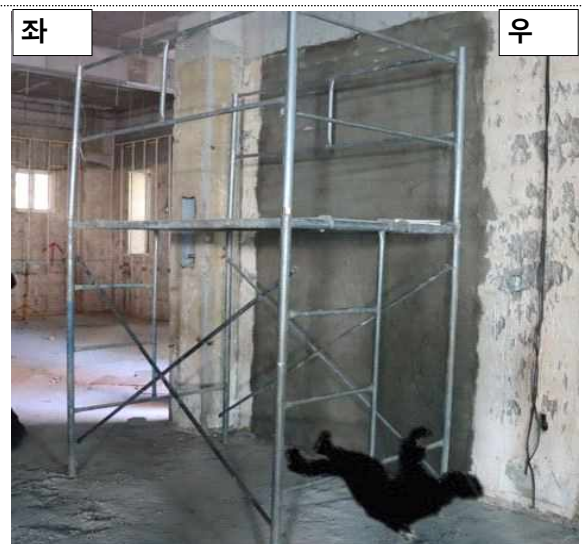
[사진 5] 재해자 발견당시 상황

- 이동식 비계 우측 주틀 최하단 수평보강대에 재해자의 양 무릎이 걸쳐져 있음을 확인하고 병원으로 이송 후 치료 중 2022. 1. 30. 사망함 [사진 5 참조]

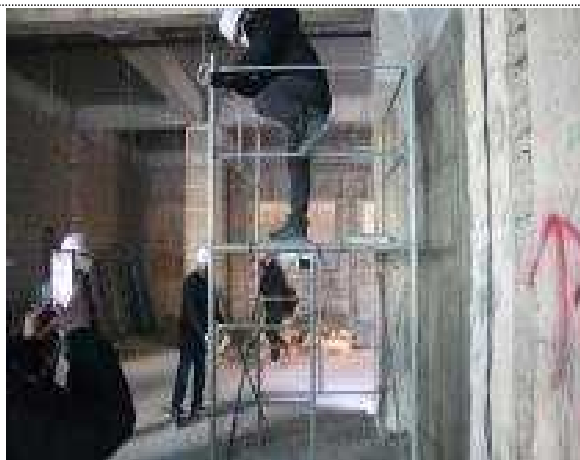
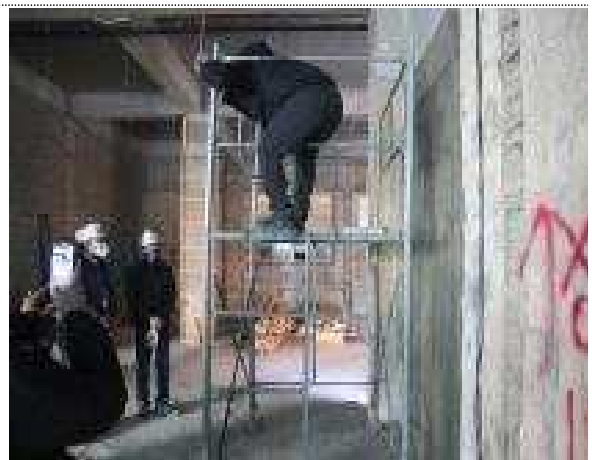
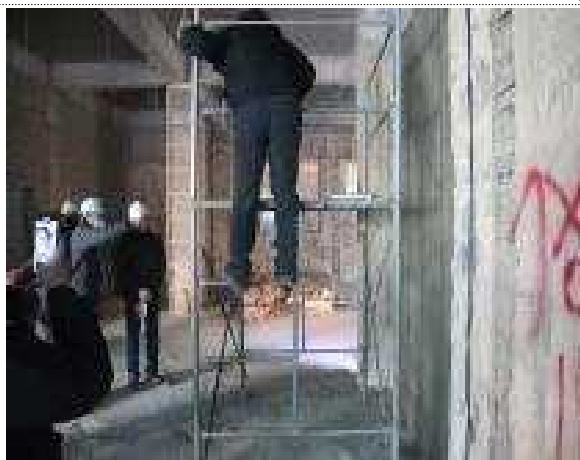
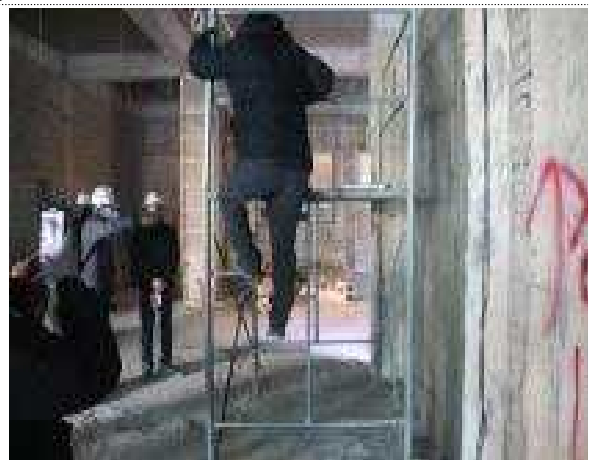
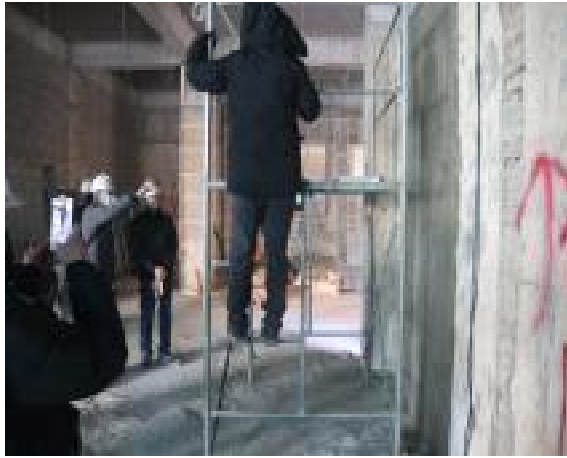
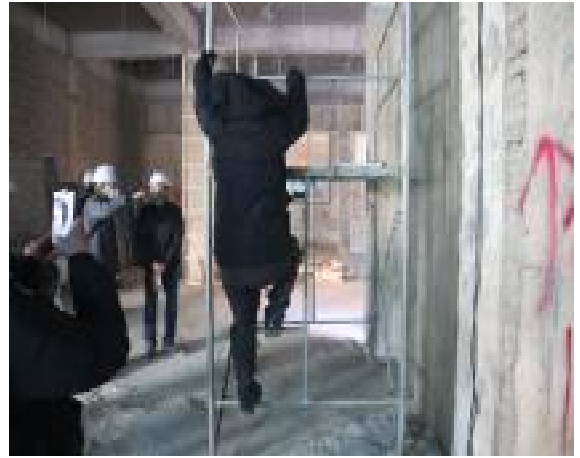
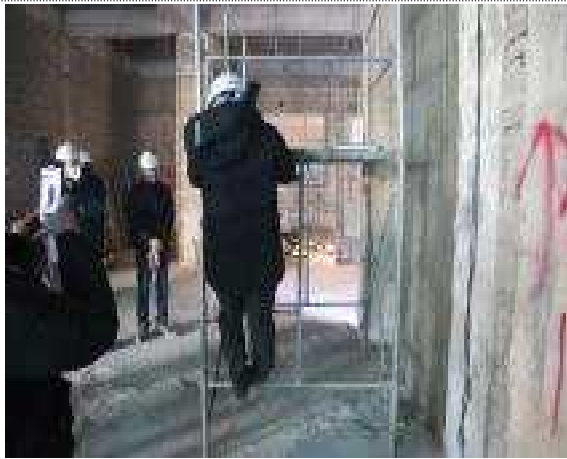
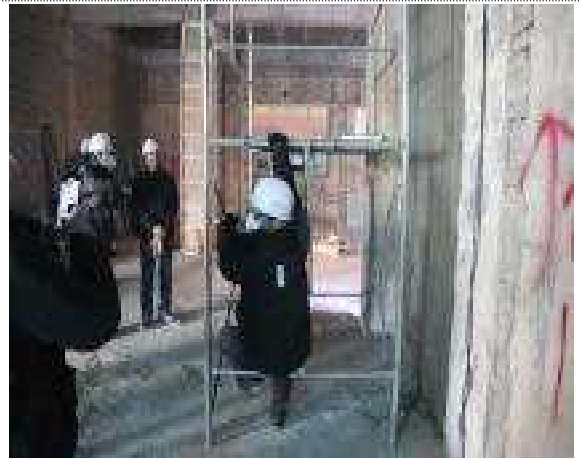
[사진 10] 비계 내려오는 과정 재연(추정)

○ 이동식 비계 사다리에서 내려오는 과정[사진 10 참조]

- ① 상부난간과 중간난간 사이를 통해 비계 외부로 몸을 빼냄
- ② 양발을 주틀 최상단 수평보강대에 지지함
- ③ 주틀 중앙 수평보강대로 내려옴
- ④ 양발을 주틀 중앙 수평보강대에 지지함
- ⑤ 주틀 최하단 수평보강대로 내려옴
- ⑥ 양발을 주틀 최하단에 지지함
- ⑦ 지상으로 내려가려는 순간 수평보강대에 올려놓은 양발이 미끄러지거나 밀리는 등의 사유로 주틀 내부로 발이 빠지면 콘크리트 바닥에 머리가 충돌할 수 있음

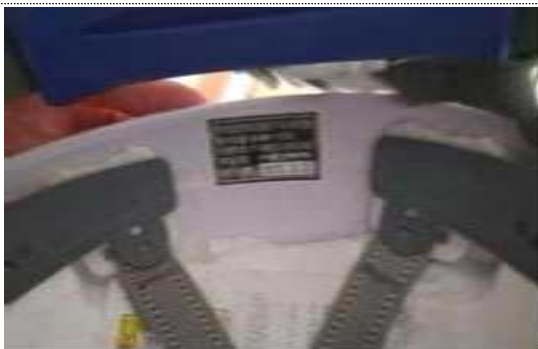
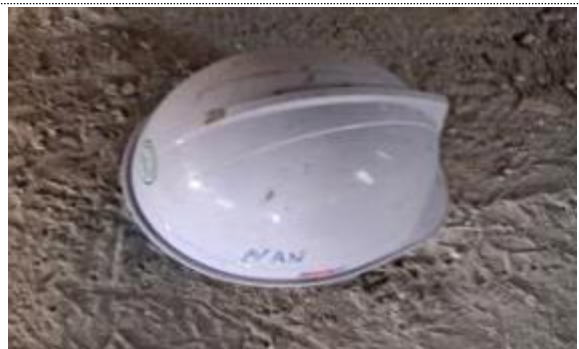
[사진 11] 재해자 주변에 발견된 안전모

- 재해자 발견당시 재해자 주변에 안전모가 위치하였음 [최초발견자 면담]
  - (안전모 착용) 이동식 비계에서 떨어진 순간 안전모가 벗겨졌는지, 콘크리트 바닥과 안전모의 충돌에 의해 쓰고 있던 안전모가 벗겨졌는지 특정할 수 없으나,
  - 사망진단서상 재해자 사망원인은 외상성뇌출혈로, 이는 추락하면서 머리에 직접 충격이 가해져 발생하는 것으로 안전모를 착용하지 않았거나, 착용하였더라도 턱끈을 조여 고정하는 등의 조치를 하지 않았을 것으로 추정됨

- 개인보호구 착용 미흡
  - 근로자가 안전모를 착용하지 않았거나, 안전모의 턱끈을 조여 고정하는 조치를 하지 않아 이동식 비계에서 떨어질 당시 근로자의 머리가 보호받지 못하는 등 안전모 착용관리가 미흡하였음

- 개인보호구 착용 관리감독 철저
  - 작업 중 근로자의 안전모가 보호구로서 작동할 수 있도록 안전모 착용 및 안전모 턱끈의 체결상태 등을 관리 감독할 것
- 이동식비계 내부에 해치발판과 계단 설치 (권장사항)
