# 재해원인조사 의견서

# 재해조사 의견서

○ 2023.2.4.(토) 11:43경 경기도 시흥시 소재 건물 외벽 도색 공사 현장에서, 재해자 A(남, 72세)가 차양막(캐노피) 위에서 롤러를 사용하여 외벽 도장작업 중 몸의 중심을 잃고 약 3.3m 아래 지면으로 추락하여 병원으로 이송하였으나 사고 당일 11:44경 사망한 재해임

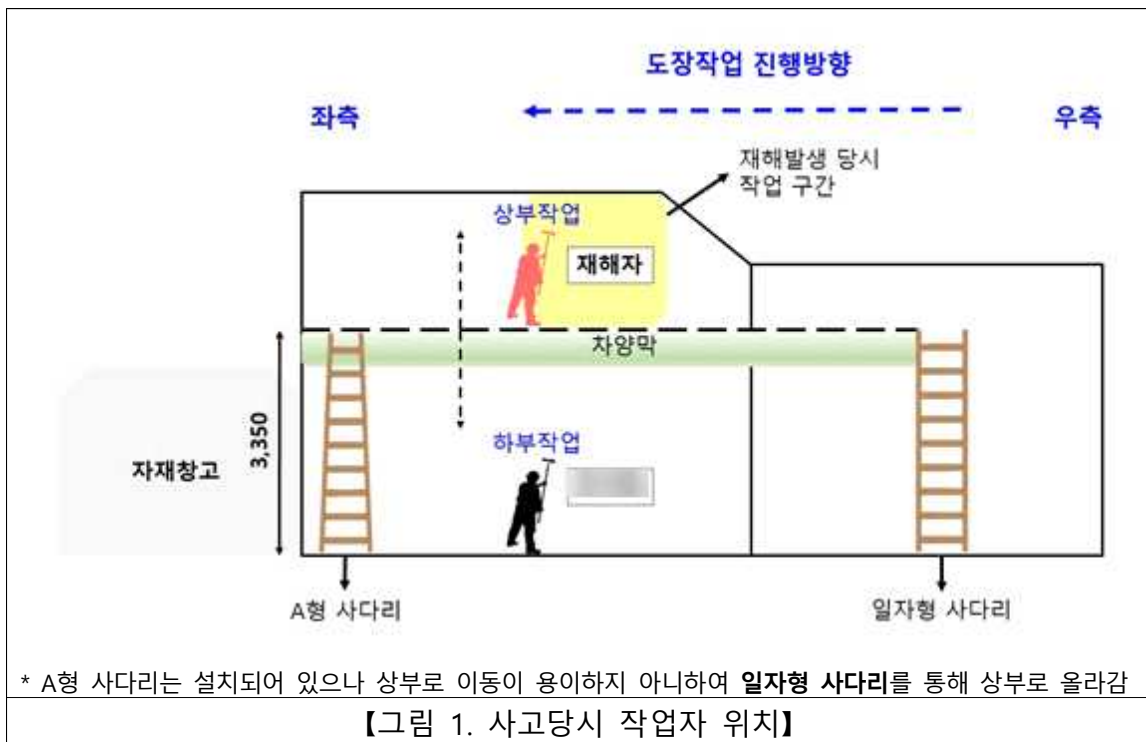
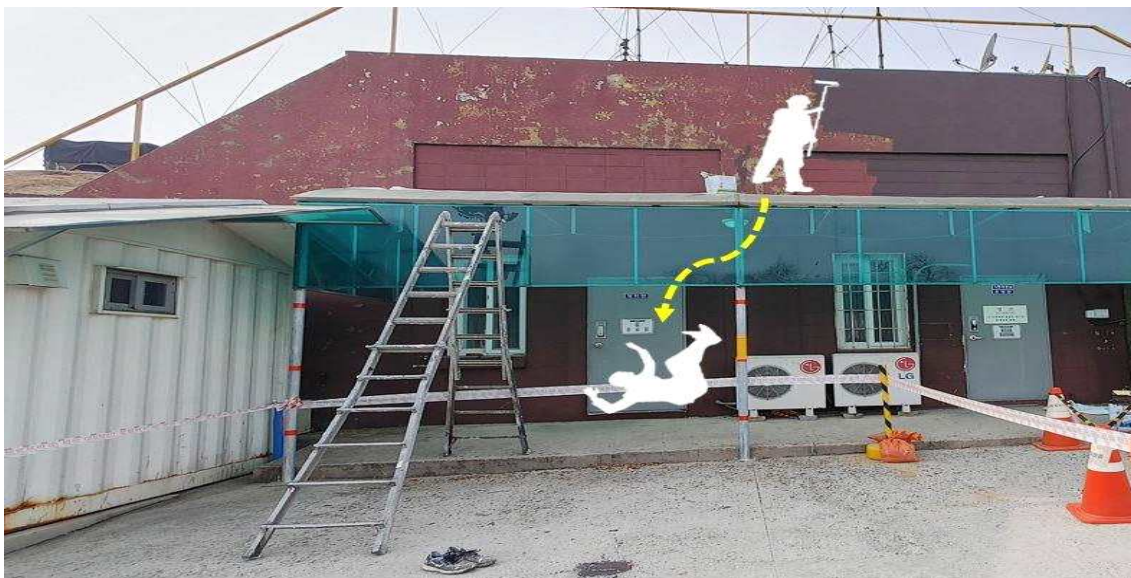
【사진 2. 재해발생 상황도】

- 재해자는 롤러로 외벽 페인트칠을 하던 도중 몸의 중심을 잃고 뒤로 앉으면서 미끄러져 지면으로 추락함
- 차양막 하부에서 도장작업 중이던 동료작업자는 재해자가 추락하는 것을 보고 재해자에게 달려갔고, 현장 옆 트럭에서 대기 중이던 인솔 간부는 재해발생 직후 응급조치를 하고 119에 신고, 구급대에 의해 병원으로 이송하였으나 사망함

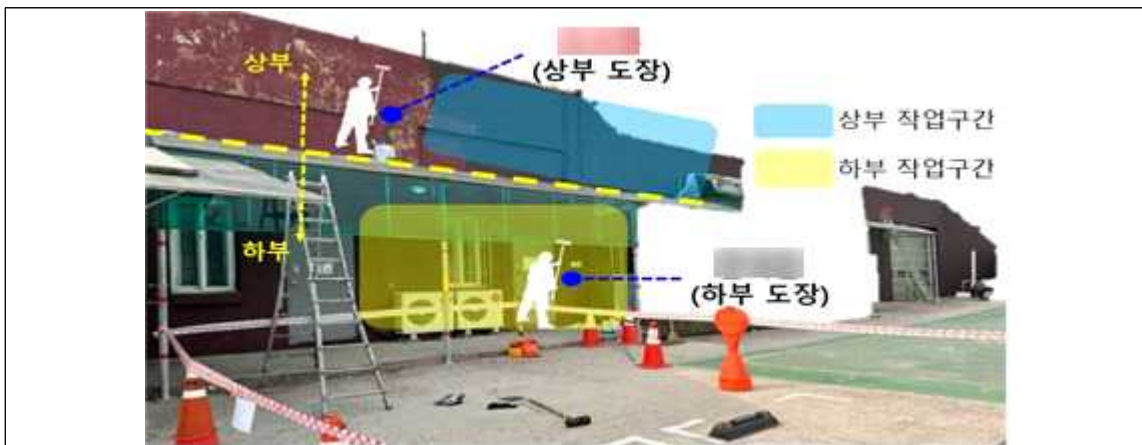
【사진 3. 사고당시 작업자 위치】

- 재해발생 당시 재해자는 차양막 위에서 길이 약 1.3m의 롤러를 사용하여 외벽 페인트 칠을 진행하였고, 동료작업자는 차양막 하부에서 외벽 페인트 칠을 진행함

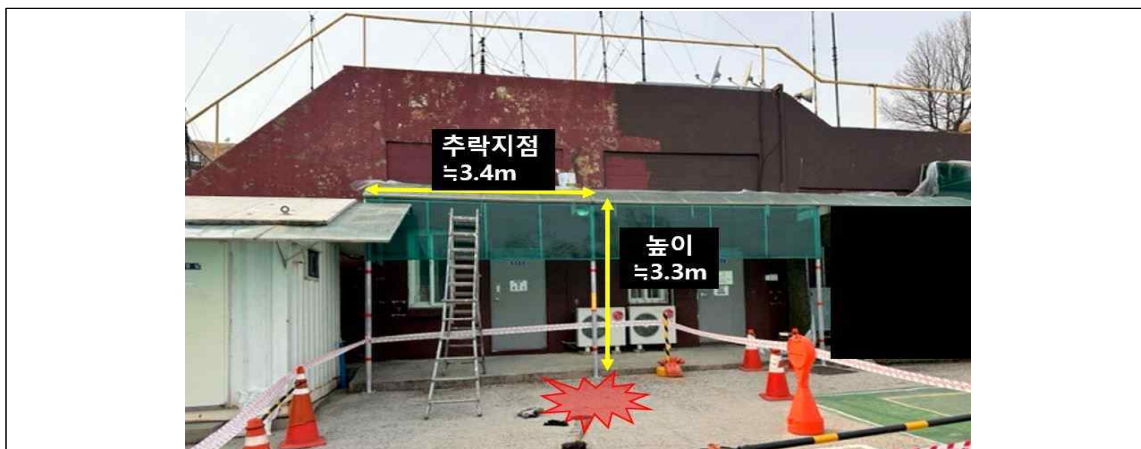
【사진 4. 사고발생 지점】

- 재해자가 떨어진 위치는 차양막 왼쪽 끝에서 약 3.4m 지점으로, 추락 높이는 약 3.3m임

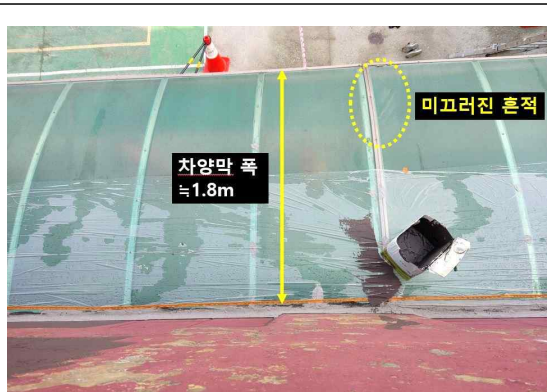
【사진 5. 사고발생 지점】

- (차양막) 재해자가 추락한 차양막은 총 길이 11.6m, 폭 1.8m인 곡면형 폴리카보네이트 시트로 바깥쪽으로 굴곡이 형성되어 있어 쉽게 미끄러질 수 있는 구조로 작업발판으로서의 역할을 할 수 없는 구조임
- (지지구조물) 차양막을 지지하는 구조물은 0.85m간격으로 배치되어 L형 앵글에 의해 매입앵커와 용접으로 지지됨

- 차양막 높이는 약 3.3m이며 지붕위에서 작업 시 가장자리에 안전난간\*이나 별도의 작업발판 등의 설치 없이 불안정한 상태로 해당 작업을 실시하였으며, 안전대를 걸고 작업할 수 있는 별도의 안전대 부착 설비도 설치되어있지 않았음

- 사업주는 근로자가 지붕 위에서 작업을 할 때에는 추락 등의 위험을 방지하기 위하여 추락방호망을 설치하거나 설치가 곤란한 경우에는 근로자에게 안전대를 착용하도록 하는 등 추락 위험을 방지하기 위하여 필요한 조치를 하여야 함
