## 재해원인조사 의견서

한국 산업 안전 보건공단

| | 현장명 | 축사<br>지붕수리공사 | | | 현장 | 상동 | | |

- 2023.2.5.(일) 10:00분경 경남 의령군 소재 축사 지붕수리공사현장에서
- 원청업체 소속 피재자 A(남,68세)이
- 축사 지붕 위에서 노후된 채광창을 철거하던 중,
- 채광창이 파손되어 피재자가 약 5.2m 아래 바닥으로 떨어져 사망한 재해임.

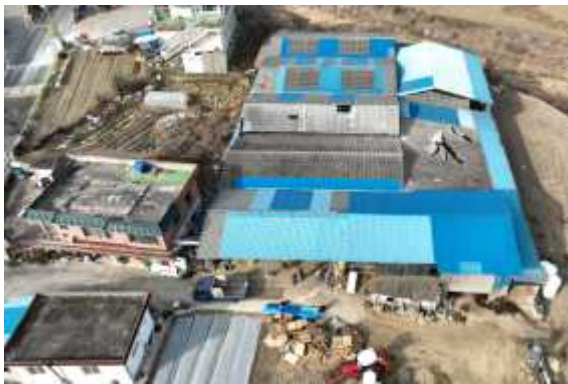
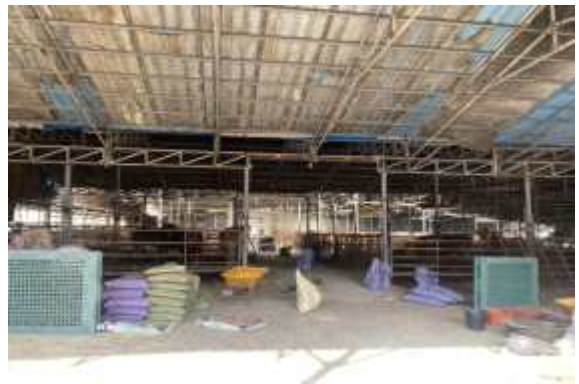
<그림1> 사고발생 현장 외부(좌) 및 내부(우) 모습

- 당 현장은 축사(지상1층 규모 1개동, 전체 연면적 약 700평, 소 약 50두) 지붕재 중 일부인 기존 노후 채광창(폴리카보네이트 재질, 20m×5.1m)을 신품 지붕재(칼라강판 및 폴리카보네이트 채광창)로 교체하는 공사임.
- 소유주 B의 진술에 따르면 해당 시설은 약 30년 전에 설치된 축사로, 그간 간헐적으로 지붕재를 보수한 사실이 있으며, 본 공사는 가축 품종 변경(젖소→한우)에 따른 축사 내 채광량 조절 및 노후된 지붕재 교체를 위한 것임.

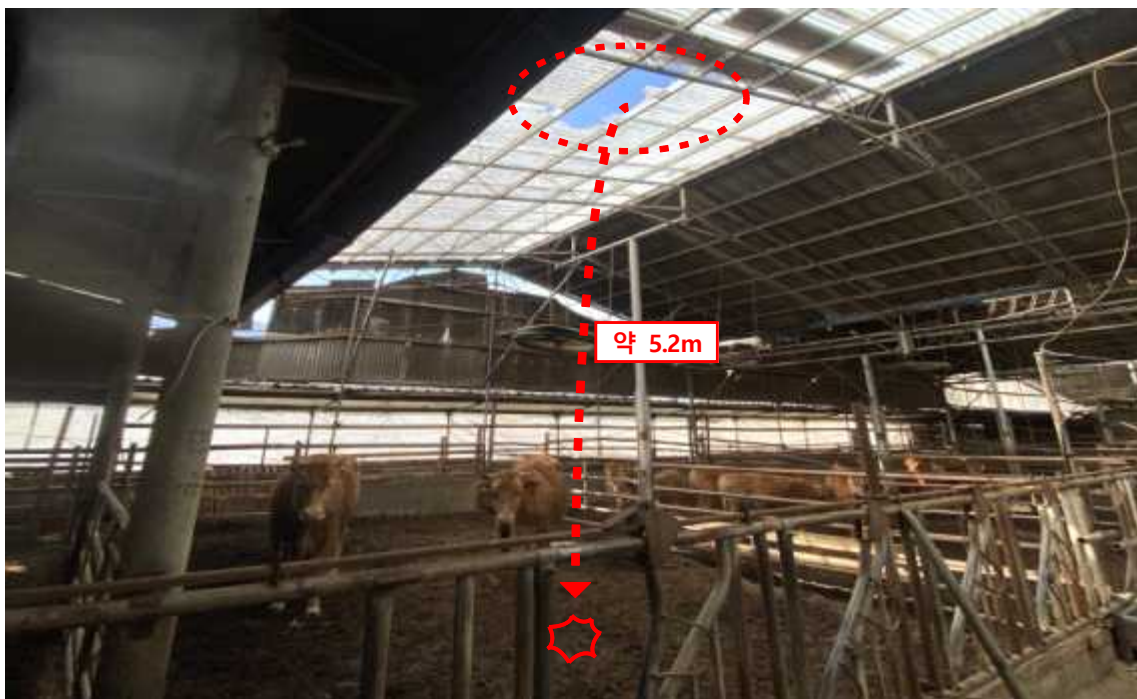
<그림2> 사고발생 장소 내부 전경

- 사고전일 축사 소유주 사업주B가 지붕재 교체를 위한 자재(칼라강판 및 채광창)를 준비함.
- 사고당일 【08:30분경】 피해자가 현장에 도착하여 축사 소유주와 당일 작업내용에 대한 협의\*를 실시함.
  - \* 피해자 및 축사 소유주가 2인1조로 지붕교체 작업을 실시하고 축사 소유주의 가족 2명(아들 및 사위)이 지상에 대기하여 철거된 지붕재를 받을 계획이었음.
- 【09:00분경】 부터 피해자, 축사 소유주 등 2명이 작업예정인 지붕으로 올라가 동측에서 서측 방향으로 이동하면서 노후된 채광창을 고정한 연결철물(고정볼트) 해체작업\*을 실시함.
  - \* 목재합판 4장을 경사지붕 상하부에 각 2장씩 설치하여 피해자 등 2명이 이를 작업발판으로 번갈아 사용하면서 이동함.
- 사고발생 시각인 【10:00분경】 피해자 등 2명이 시점부로부터 약 13m 떨어진 장소에 지붕재 철거작업을 하던 중,
  - 채광창이 파손되면서 피해자가 약 5.2m 아래 바닥으로 떨어져 병원으로 후송하였으나, 사망한 재해임.

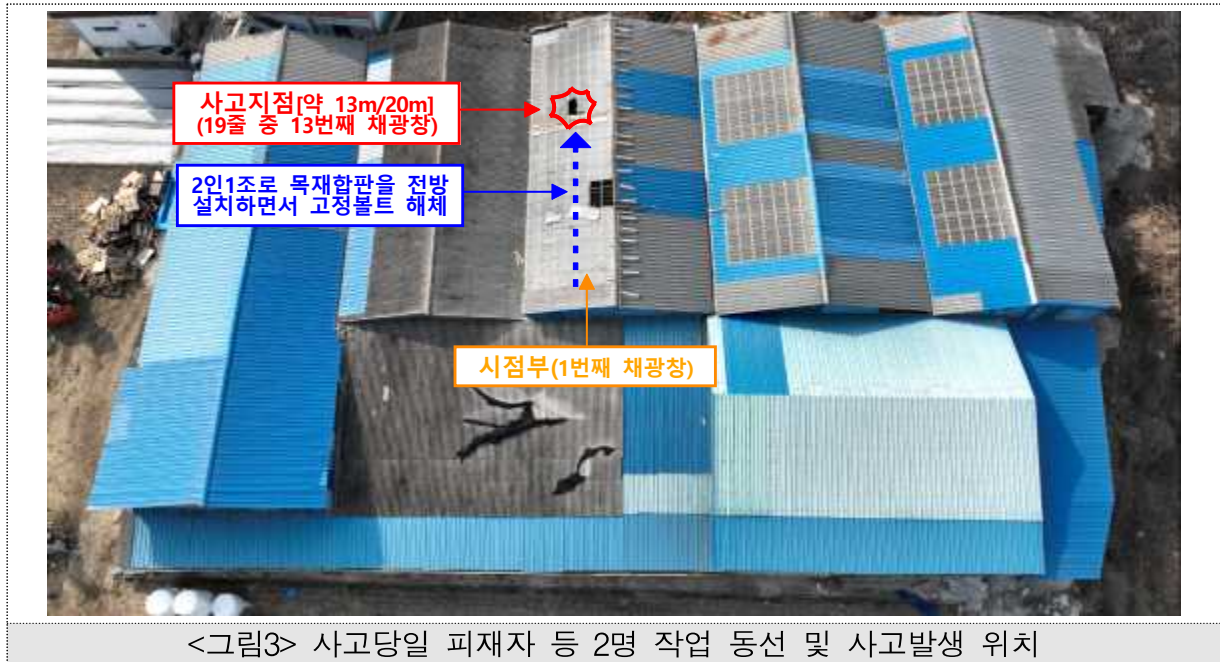
- 사고발생 장소는 축사 중앙에 위치한 경사지붕(길이 20m×폭 5.1m) 구간 중, 시점부(동측)에서 종점부(서측) 방향으로 약 13m 떨어진 지점이며,
  - 사고당일 피재자 등 2명의 작업 동선 및 사고위치는 아래와 같음.

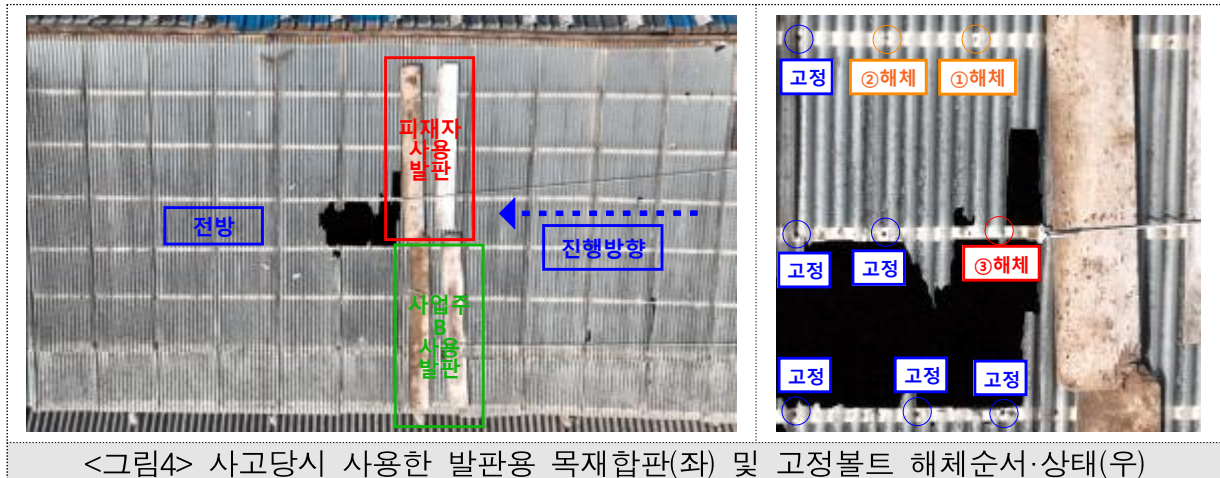
- 사고장소에는 노후 채광창 고정볼트 해체를 위한 작업발판용 목재합판(길이 240cm×폭 34cm×두께 1.3cm) 4장이 설치되어 있었음.
  - 작업발판 전방에 고정볼트 해체부위가 3개소인 점을 고려해 볼 때, 피재자가 ③번 측 고정볼트를 해체한 후 떨어진 것으로 추정됨.

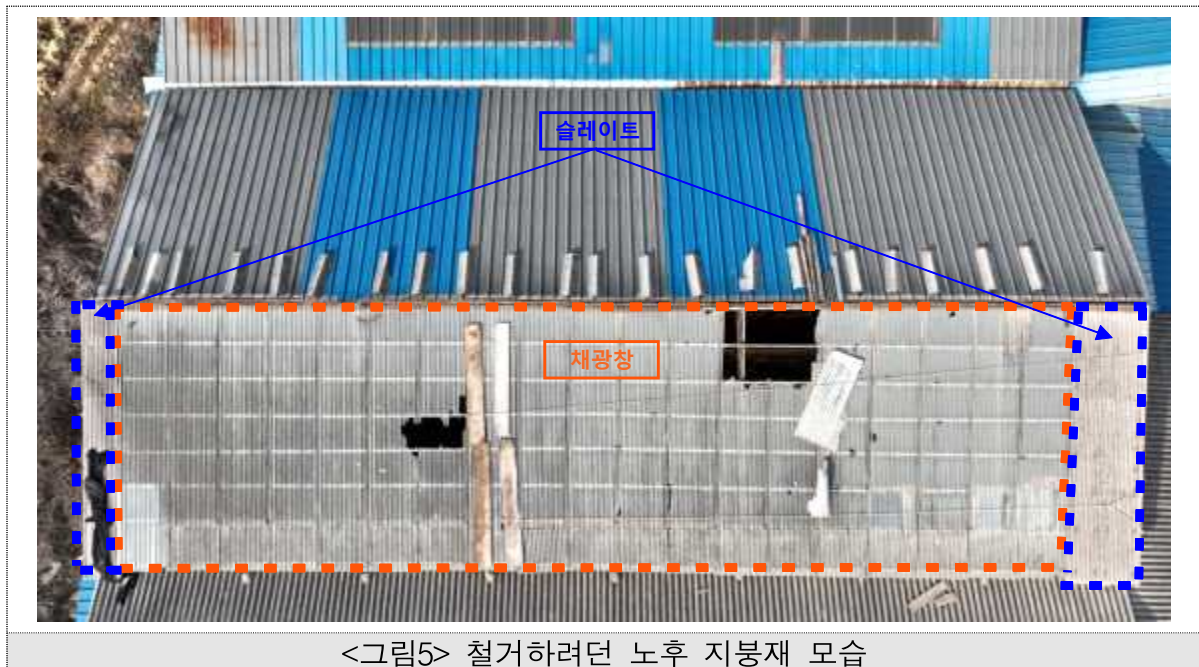
- 사고당일 철거하려던 축사 지붕재는 노후된 채광창(폴리카보네이트, 총 19개, 각 길이 5.1m×폭 0.8m×두께 1.5mm)으로, 아래 그림과 같이 설치된 상태임.

- 근로자가 추락 위험이 높은 지붕 위에서 작업을 하는 경우 채광창에 견고한 구조의 덮개를 설치하여야 하나, 이를 미 설치한 상태였음을 확인함.

- 사업주는 근로자가 추락 위험이 높은 지붕 위에서 노후 지붕재를 철거하는 경우 미리 채광창(skylight)에 견고한 구조의 덮개를 설치한 후 안전하게 작업하도록 하여야 하나, 이를 미 준수

- 사업주는 근로자가 지붕 위에서 작업을 할 때에 추락하거나 넘어질 위험이 있는 경우에는 채광창(skylight)에 견고한 구조의 덮개를 설치 하여야 함.
- 덮개 설치가 곤란한 경우에는 추락방호망을 설치하거나 근로자에게 안전대를 착용하도록 하는 등 추락방지조치를 하여야 함.

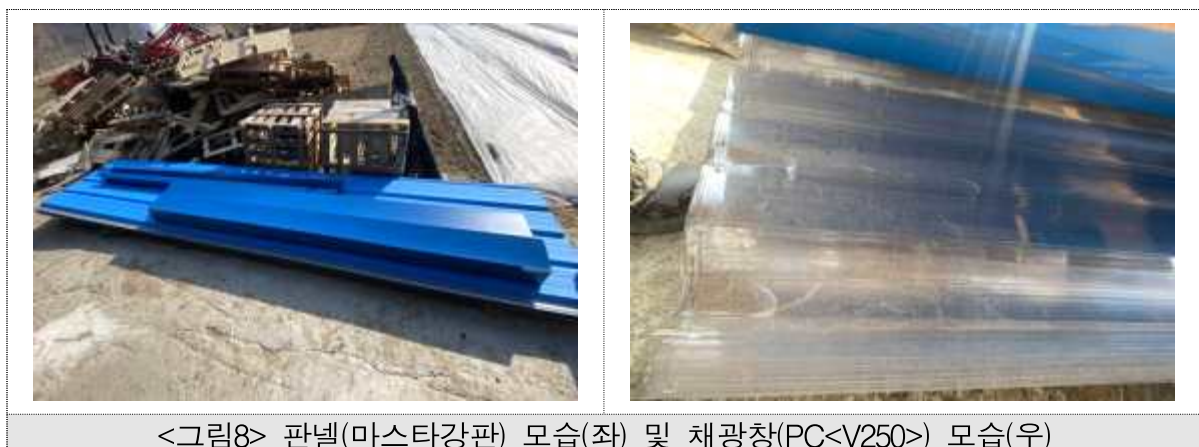
- 사고당일 교체하려던 지붕재는 칼라강판(마스타강판, 길이 5.1m×폭 1.0m×두께 0.5mm) 및 채광창(폴리카보네이트, 길이 5.1m×폭 1.0m×두께 1.2mm)으로 채광량 조절을 위해 두 제품을 번갈아 설치할 예정이었음.
