# 재해원인조사 의견서

# 재해조사 의견서

- 2023. 2. 7.(화) 16:20분경 강원도 홍천군 소재의 개인 사업자가 시공하는 「축사 재건축 및 시설보수 공사」 현장에서
- 재해자 A(남, 62세)가 기존 노후 축사의 지붕해체를 위해 지붕으로 올라가 강판과 채광창(선라이트) 해체 작업을 하려고 이동하던 중
- 밝은 채광창(선라이트)이 파손되면서 약 6.1m 아래 바닥으로 떨어져 사망한 재해임.

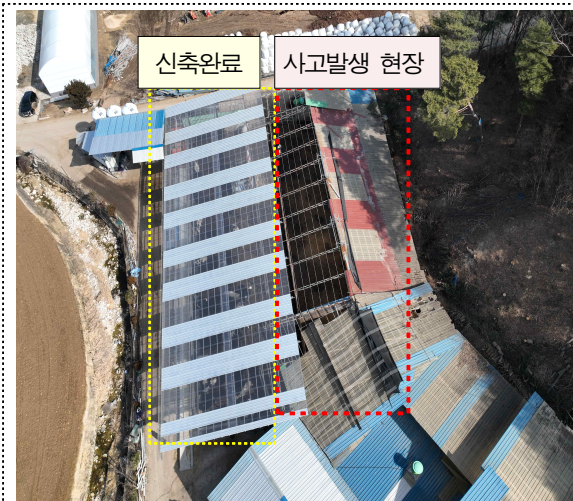
[사진 1] 재해발생 현장 전경(외부)

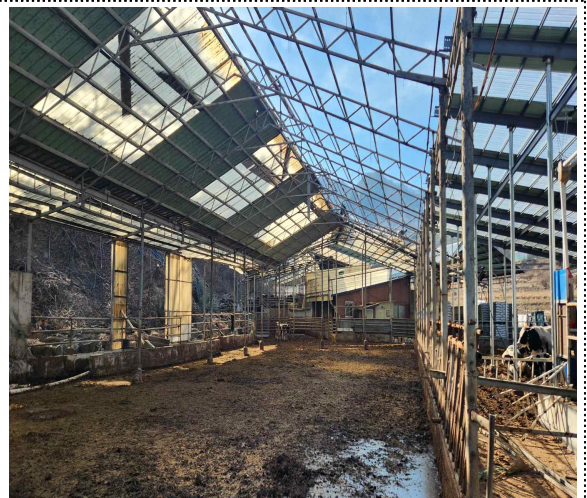
[사진 2] 재해발생 현장 전경(내부)

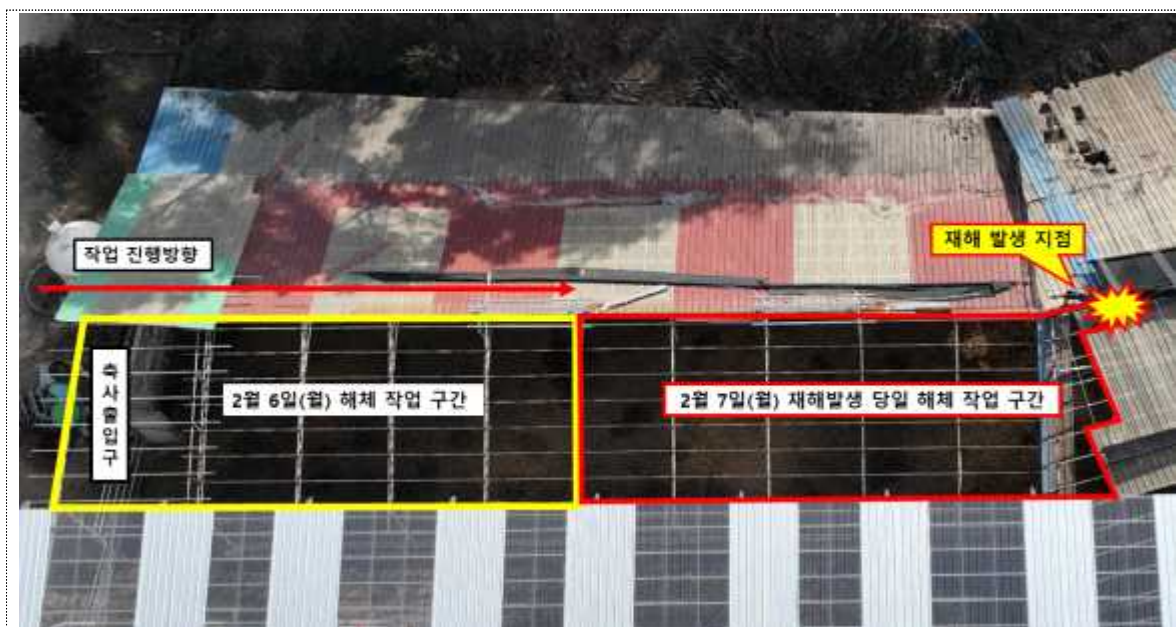
[사진 3] 지붕재(칼라강판, 채광창) 해체 작업구간

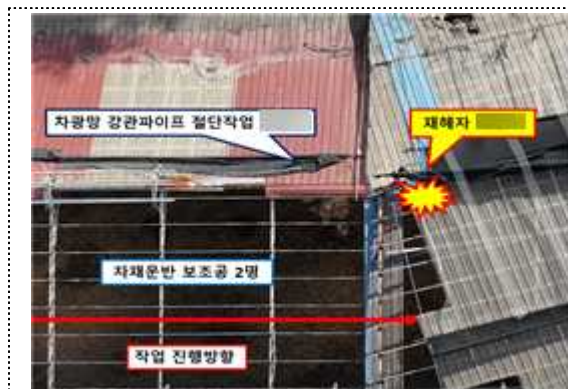
- 사고발생 장소는 후면부 축사동의 좌측 출입구에서 약 30m 떨어진 지점으로 사고 당시 지붕에 올라간 2명(현장소장, 재해자) 중
  - 현장소장은 재해자 인근에서 채광창 위에 추가 설치된 차광망의 고정 강관파이프를 핸드 그라인더로 절단하고 있었고 재해자는 채광창(선라이트) 고정볼트 해체작업을 진행중이었음.

[사진 4] 재해발생 지붕 재해자 위치

○ 강도가 약한 재료인 선라이트 지붕 상부에서 작업 또는 이동 시 폭 30cm 이상의 발판을 설치하거나 추락방호망 설치 등의 추락방지 조치를 하여야 하나, 이를 미설치한 상태였음을 확인함

○ 사고당시 재해자는 안전모, 안전대 등 개인보호구를 미착용한 상태였음을 확인함.

- 사업주는 근로자가 강도가 약한 채광창 등으로 덮힌 지붕 위에서 작업을 하는 경우 추락에 의한 위험을 방지하기 위해 폭 30cm이상의 발판을 설치하거나 발판을 설치하기 곤란한 경우에는 하부에 추락 방호망을 설치하여야 함
- 다만, 추락방호망 설치가 곤란한 경우 안전대 부착설비를 설치하고 근로자에게 안전대를 착용하도록 하여야 함

- 떨어질 위험이 있는 장소에서 작업을 하거나 작업자 이동경로에 추락 위험이 있는 경우, 근로자에게 안전모, 안전대 등 개인보호구를 지급 하고 이를 착용하고 작업할 수 있도록 관리감독 하여야 함

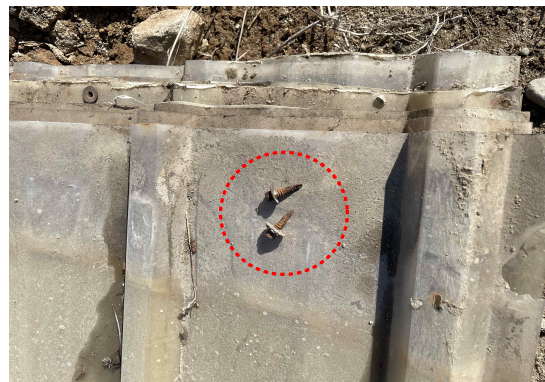
[사진 5] 지붕재 고정용 볼트

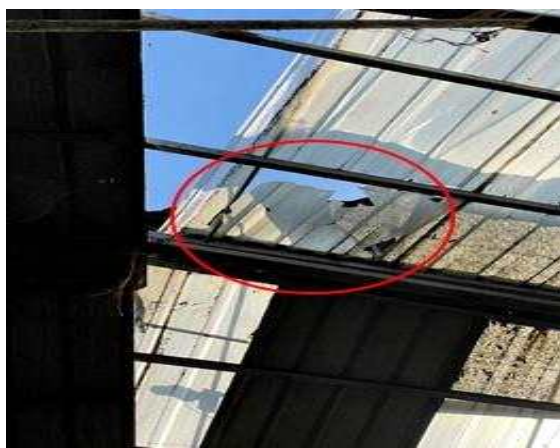
○ 현장소장 B 면담에 따르면 축사는 약 15년 이상 노후화 되었으며,

- 채광창(선라이트)\*은 외기 노출 시 태양광, 강우, 외풍 등에 의해 경화·열화 되어 충격·하중 등이 가해질 경우 쉽게 파손될 것으로 추정된다고 함.

\*열경화성 수지 등으로 제작되어 시간이 지날수록 강도가 낮아지는 소재

[사진 6] 파손된 채광창(선라이트)

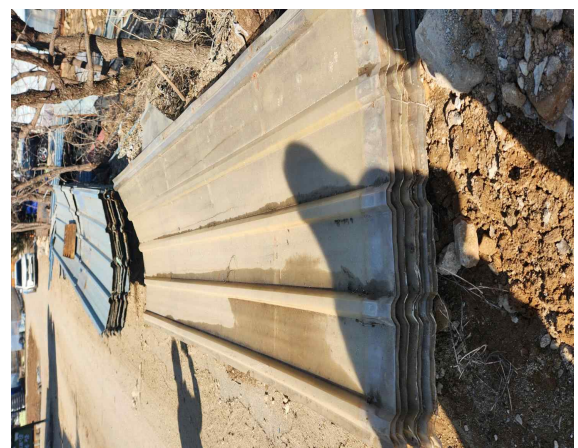
[사진 7] 해체된 채광창(선라이트)
