## 재해원인조사 의견서

한국 산업 안전 보건공단

# 재해조사 의견서

- 2023. 2. 9.(목) 17:09경 경남 김해시 소재 (주)거진아스콘에서
- (주)거진아스콘 소속 A(남,66세)가 로더(Loader)<sup>1)</sup>를 운전하여 호퍼(Hopper)<sup>2)</sup> 내 쌓여진 골재를 바닥 토출구로 밀어내고 골재 더미 위를 후진해 나오던 중
- 운전석 좌측면으로 넘어지면서 골재 바닥면과 로더 사이에 깔려 병원 이송 후 치료 중 2023. 6. 21.(수) 18:07경 사망한 재해임.

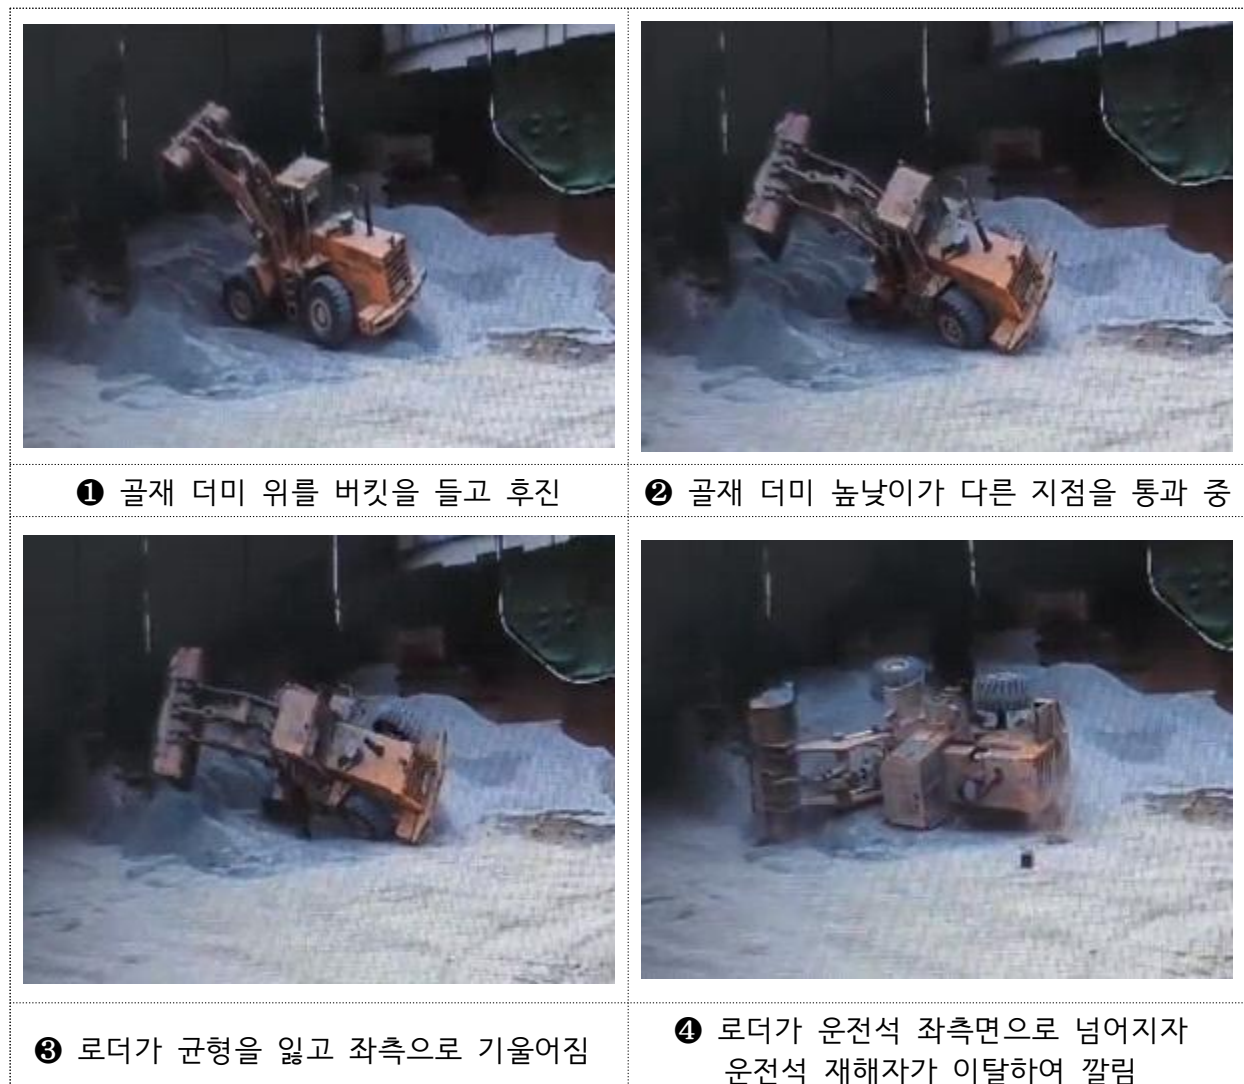
[CCTV 촬영화면]

- **【13:00경】** 주문량 출하를 마치고 재해자를 포함한 3명은 생산 대기를 하고, 16:30경 로더 운전자 H는 소속사인 사업장㉔로 업무 복귀함
- **【17:00경】** 김해 노후관로 정비공사 2단계 현장의 주문량(BB-2)이 추가되어 생산을 재개함
- **【17:09경】** 주문량 처리 중에 로더를 운전할 사람이 없자 재해자가 로더를 직접 운전하여 호퍼 내 쌓여진 석회석분(8mm)을 토출구로 밀어내고 골재 더미 위를 후진해 나오던 중 차체 균형을 잃고 운전석 좌측면으로 넘어지면서 골재 바닥면과 로더 사이에 깔리는 사고가 발생함.

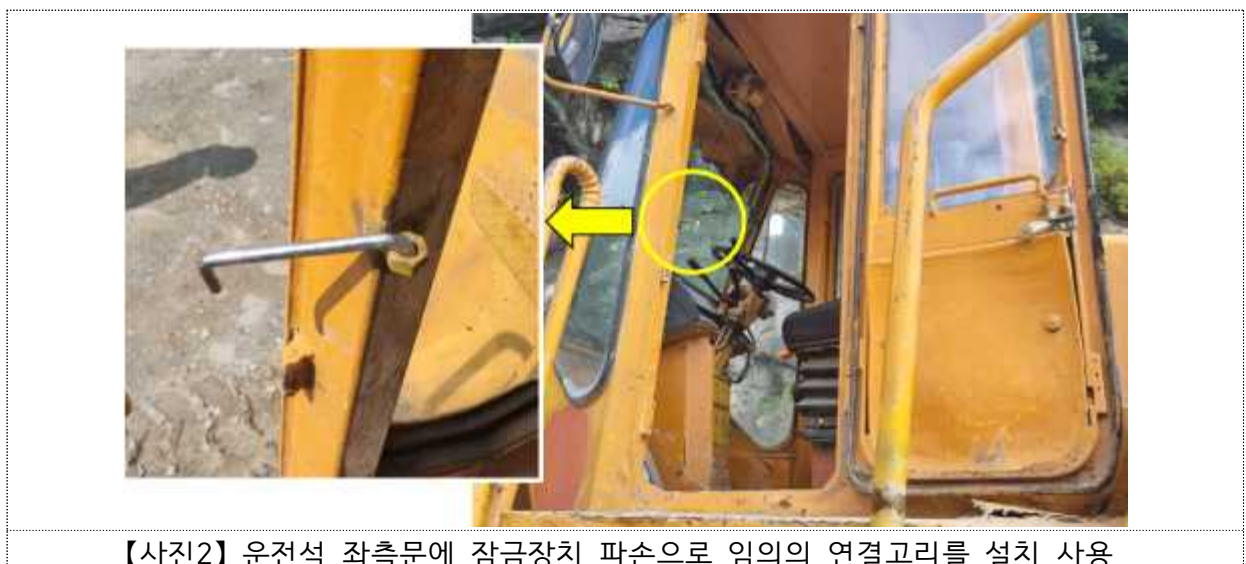
【사진2】 운전석 좌측문에 잠금장치 파손으로 임의의 연결고리를 설치 사용

- 운전석 우측문은 【사진3,4】와 같이 정상 설치되어 있으나 좌측문은 잠금장치가 파손되어 【사진2】와 같이 임의로 연결고리를 설치하였지만 운전석 문을 닫아도 고정되지 않는 상태였음
- CCTV 촬영영상에 재해자가 운전석에서 이탈된 것으로 포착되어 운전석 좌측문 잠금장치 고장으로 잠금을 하지 않았거나 재해자가 운전석을 빠져나오기 위해 개방한 것으로 추정

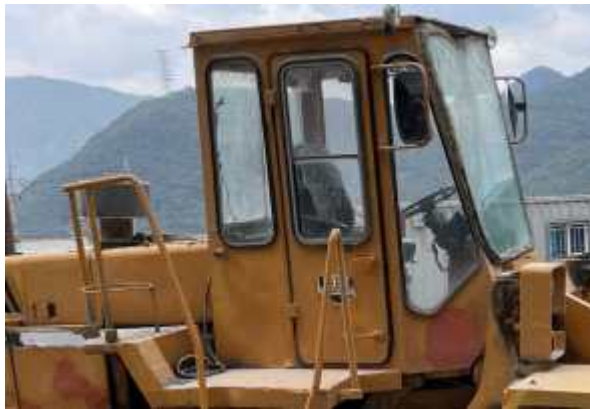
【사진3】 운전석 우측문 외부(정상)

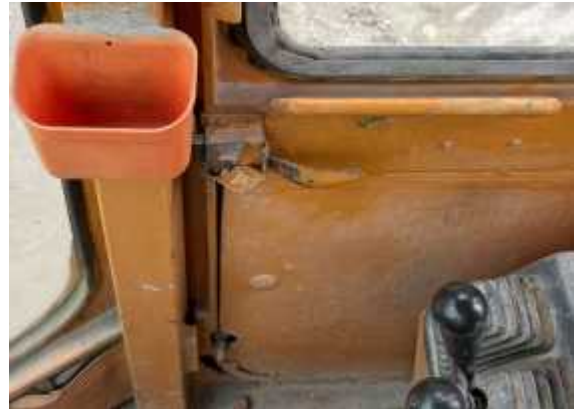
【사진4】 운전석 우측문 내부 잠금장치(정상)

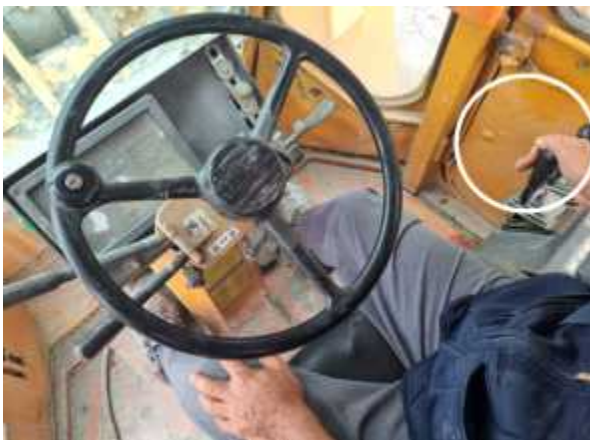
【사진5】 버킷 조작기어(원모양)

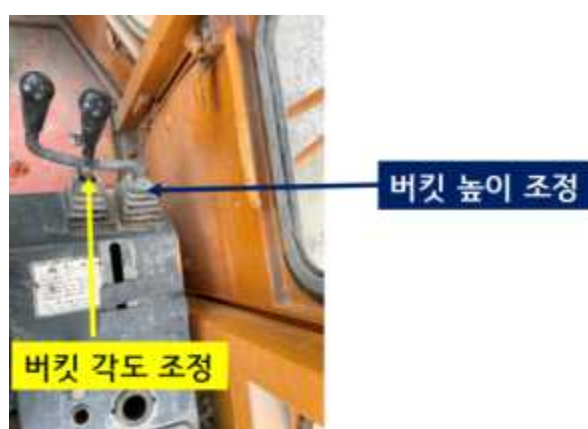
- (버킷 높이 조정) 기어를 앞으로 밀면(↑) 버킷을 지면으로 내리고, 기어를 뒤로 당기면(↓) 버킷을 위로 들어 올리는 레버로 정상 작동됨 【사진7. 참조】
- (버킷 각도 조정) 기어를 앞으로 밀면(↑) 버킷 각도가 지면에 수평으로 내려지고, 기어를 뒤로 당기면(↓) 버킷 각도가 위로 들어 올려지는 레버로 정상 작동됨

【사진6】 버킷 조작기어 작동기능

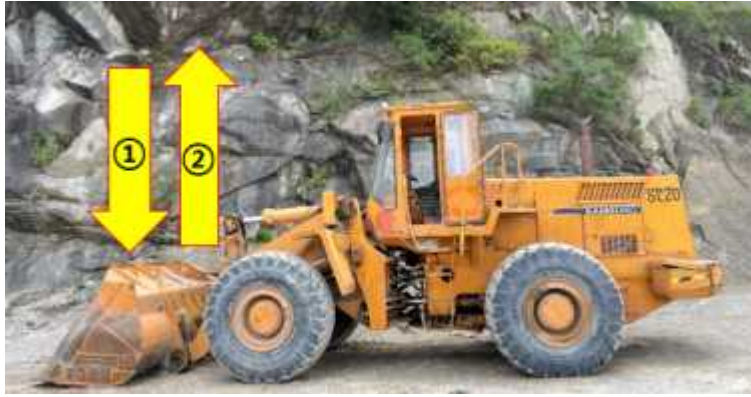
【사진7】 버킷 조작기어 작동 시 버킷 이동방향

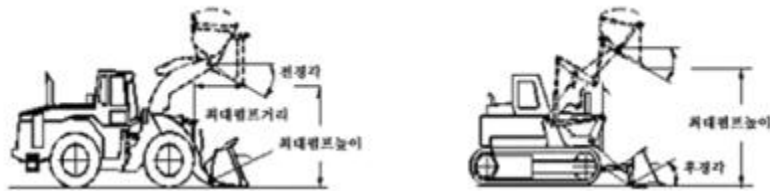
【그림3. 로더의 전경각 및 후경각】

- 사고 로더의 작업장치인 버킷 경사각(전경각<sup>6)</sup>)은 46도, 버킷 경사각(후경각)은 43.5도로 「건설기계 안전기준에 관한 규칙」에서 규정하는 전경각 45도 이상, 후경각 35도 이상으로 정상 상태임

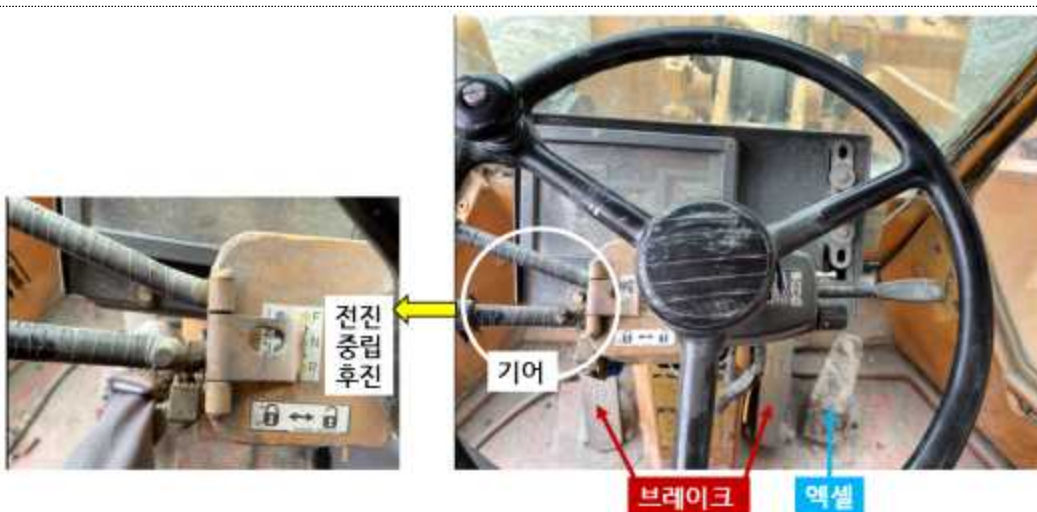
- 기어, 브레이크, 엑셀 작동 시 정상 작동됨.

【사진8】 기어, 브레이크, 엑셀 설치상태

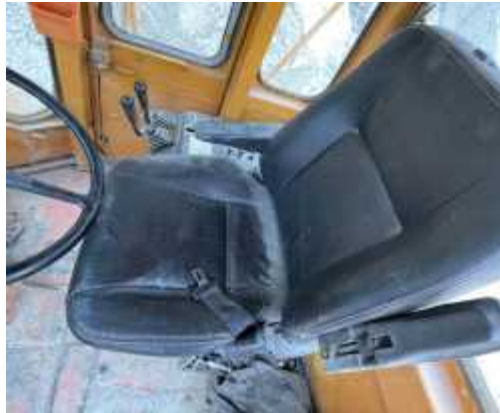
- 운전석에 좌석안전띠는 설치되어 있으며, 재해자가 착용하지 않은 것으로 추정됨

【사진9】 운전석 좌석안전띠

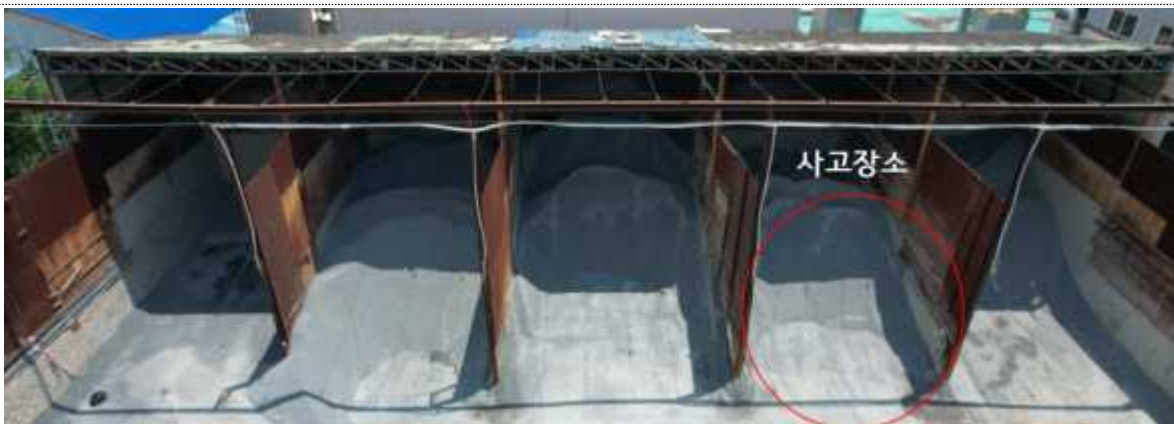
【사진10】 골재 야적장 내 호퍼(5칸)

- 사업장㉠ 내 크랏샤(Crusher) 설비에 의해 선별된 골재가 거진아스콘으로 운반되어 골재 야적장 5칸의 호퍼(hopper)에 각각 저장·보관 됨
- 호퍼 1칸의 크기는 약 7.7m×3.3m(가로×세로)이며, 골재 최대적재량은 800m³임. 바닥에는 골재를 로더 버킷으로 밀어내면 벨트컨베이어로 이송하기 위한 토출구(크기 1.5m×1.2m)가 있음

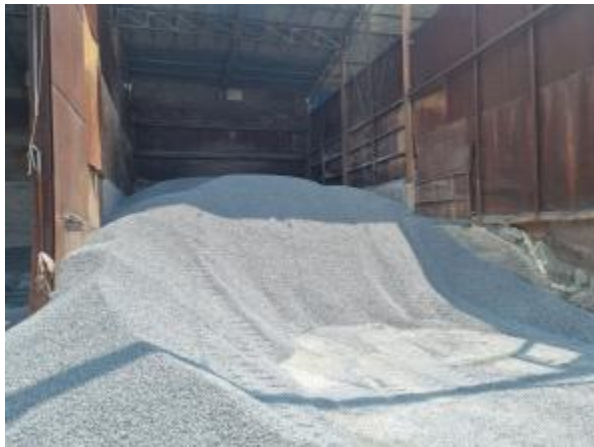
【사진11】 호퍼 내 골재 야적상태

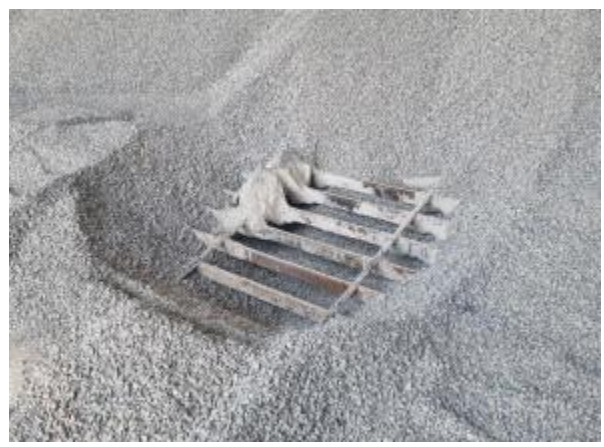
【사진12】 호퍼 바닥 토출구

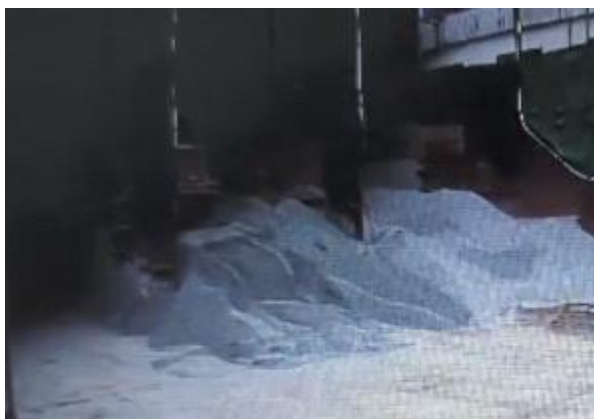
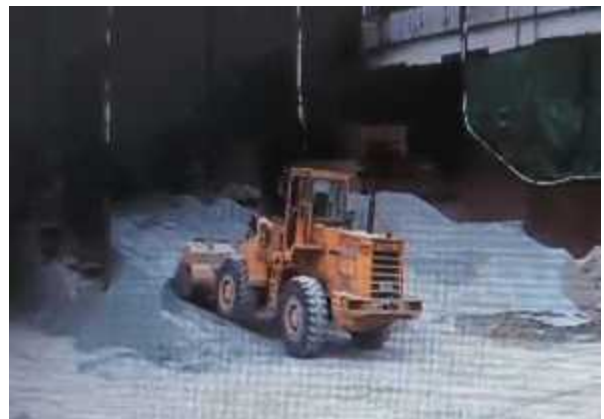
- 아스콘 생산과정에서 호퍼에 쌓인 골재 더미가 토출구를 통해 벨트컨베이어로 계속 운송되는 데 이 때 빠져나가는 골재를 채우기 위해 로더가 골재를 토출구로 밀어주는 작업을 함.
- 골재 야적방법은 반입된 골재를 호퍼에 덤프트럭이 하차시키면 로더가 밀어내는 것으로 골재를 쌓은 더미의 기울기 또는 경사각은 별도 정해진 것이 없음

【사진13】 사고발생일 로더 작업과정(CCTV 영상자료)

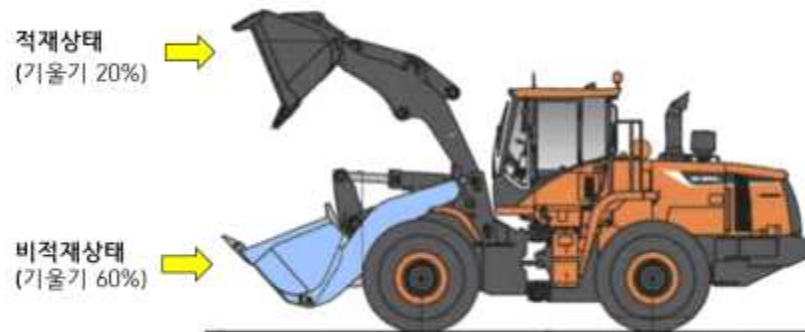
【그림3. 로더의 안정도】

- 타이어식 로더는 적재상태(기준부하상태\*)에서 15%, 비 적재상태(기준무부하상태)에서 30%의 전·후방 기울기에서 넘어지면 안 되며, **측면 방향**은 적재된 버킷을 최고로 올린 상태에서는 20%의 기울기, 비 적재상태에서는 버킷을 낮춘 상태에서 60%의 기울기에서 넘어지면 안 됨 [건설기계 안전기준규칙 제15조]

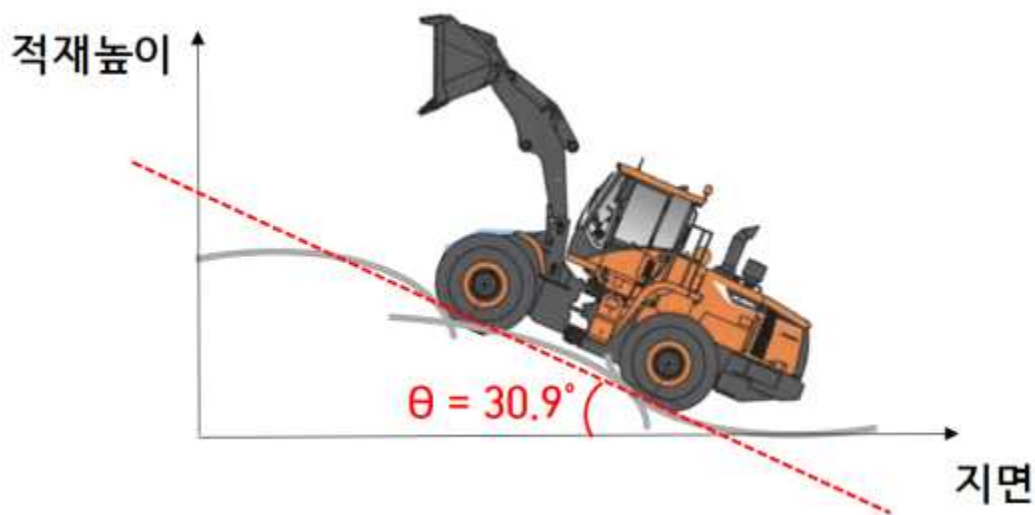
【그림4. 로더의 측면 넘어짐 경사도 추정】

- 적재된 버킷을 최고로 올린 상태에서는 측면방향으로 넘어지는 경사도는  $11.3^\circ$  (기울기 20% →  $^\circ$ 로 환산)를 초과 시 발생하고

사고 발생된 로더의 경우, 비 적재상태로 버킷을 낮춘 상태에서 측면으로 넘어질 전제 조건인 경사도가 30.9°(기울기 60%→ °로 환산)와 비교해보면

재해자가 버킷을 최대한 낮춘 상태로 이동하지 않고 빈 버킷을 높이 들어 올린 상태에서 골재더미의 경사도가 【그림4】와 같이 30.9° 이상 초과되어 후진하던 중 차체의 균형을 잃고 넘어진 것으로 추정됨

- 차량계 건설기계를 사용하는 작업 시에는 해당 건설기계의 전도 등의 위험을 예방할 수 있는 작업계획서를 작성하고, 작업계획서에 따라 작업을 하도록 관리감독을 해야 함.
