## 재해원인조사 의견서

# 재해조사 의견서

| | 현장명 | 공장 신축공사 | | 현장 | 경기도 부천시 | | |

- 2023.2.11.(토) 14:12경
- 경기 부천시 소재 ㈜신성종합건설 / 공장 신축공사 현장에서
- 계단실 4층~5층 사이의 계단참\* 슬래브 거푸집을 설치하기 위해 재해자가 기 설치한 장선\*\* 위로 올라갔으며,
- 재해자가 동료근로자로부터 거푸집(합판)을 전달받은 후 균형을 잃고 실족하여 약 4m아래 계단참으로 추락 후 병원에 이송되었으나 2023.2.12.(일) 사망함

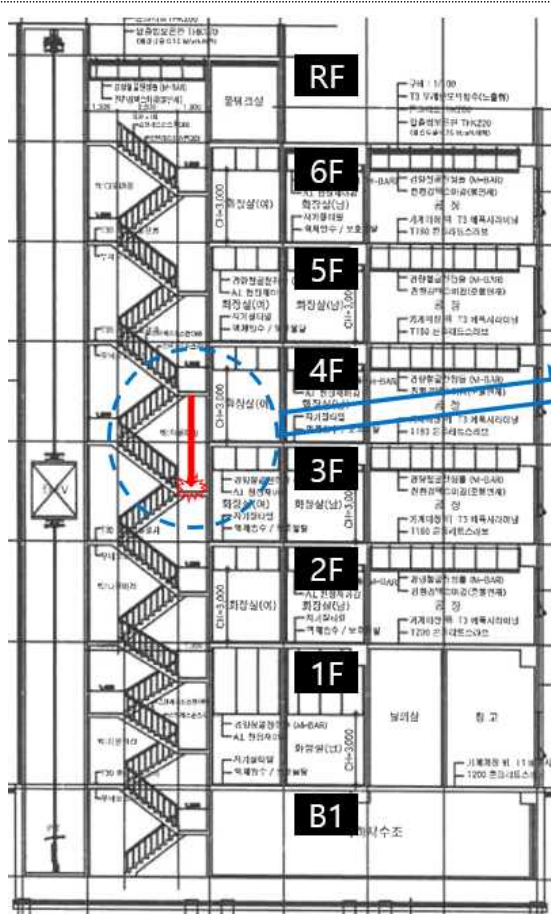
[도면 1] 재해 장소 표시

- (재해 장소) 재해자와 동료근로자 E는 2인 1조로 계단실 거푸집 작업만 담당하는 목수로, 건물 북서측 계단실 4층~5층 사이에서 계단참 슬래브 거푸집 설치 중 재해가 발생함

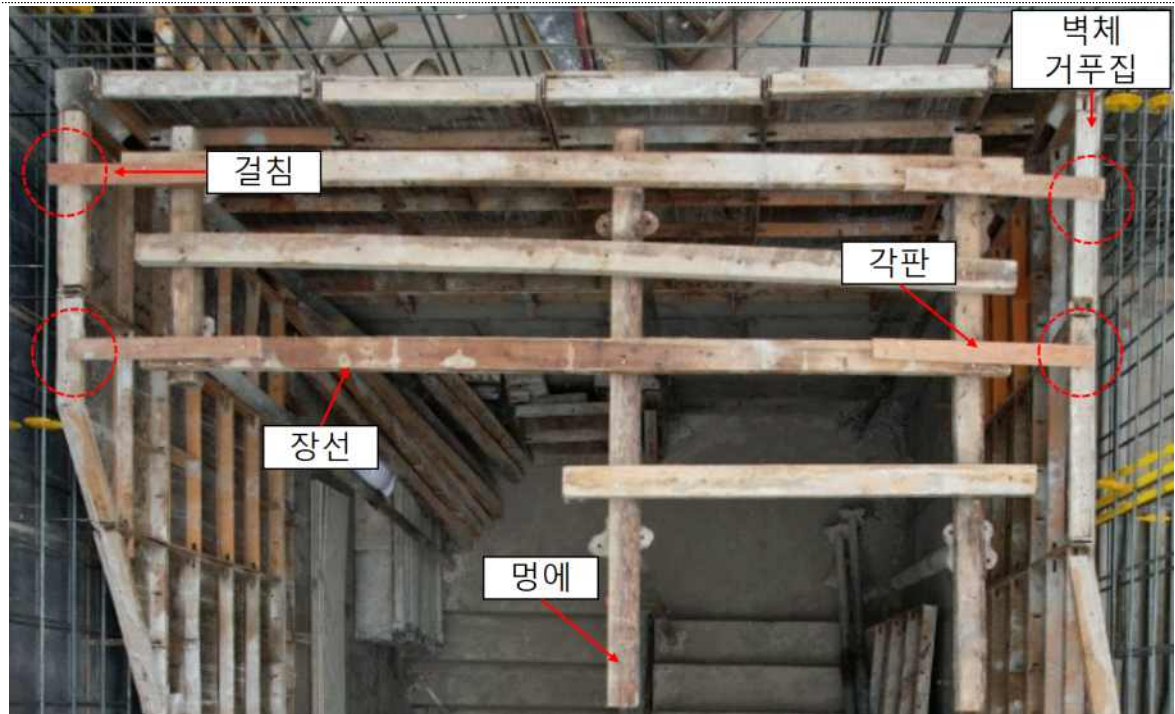
[사진 2] 장선, 멍에의 설치 상세

- (장선 설치 방법) 장선으로 사용할 각재 양 끝에 얇은 각판을 미리 설치하여 벽체거푸집 상단에 장선을 걸침

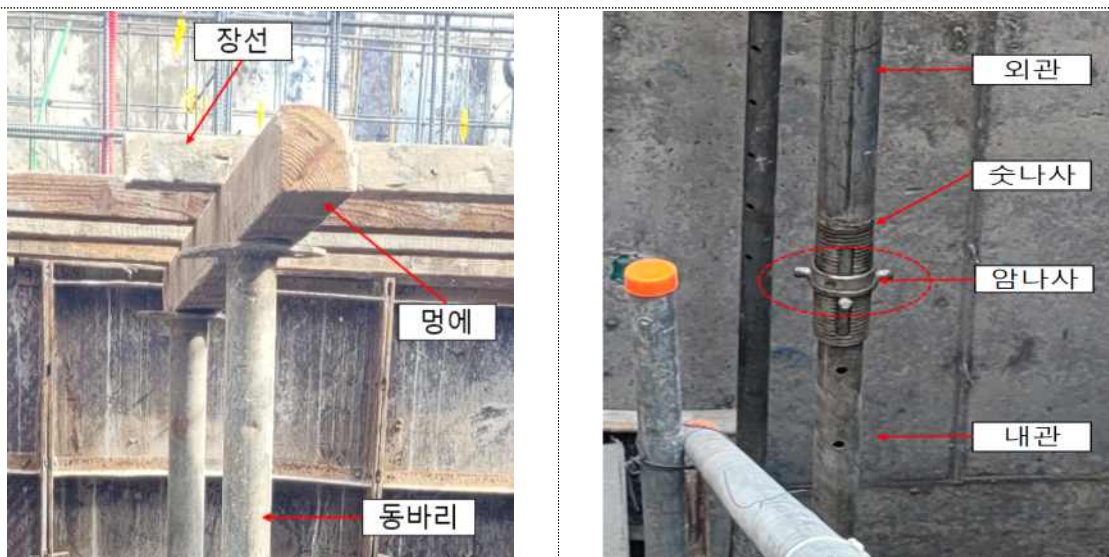
[사진 3] 멍에 및 동바리 설치 상세

- (멍에 및 동바리 설치 방법) 장선하부에 멍에를 대고 동바리로 지지한 후 장선과 멍에를 못으로 고정함
  - 멍에 하부의 동바리는 암나사를 돌려 세부 높이를 조절함

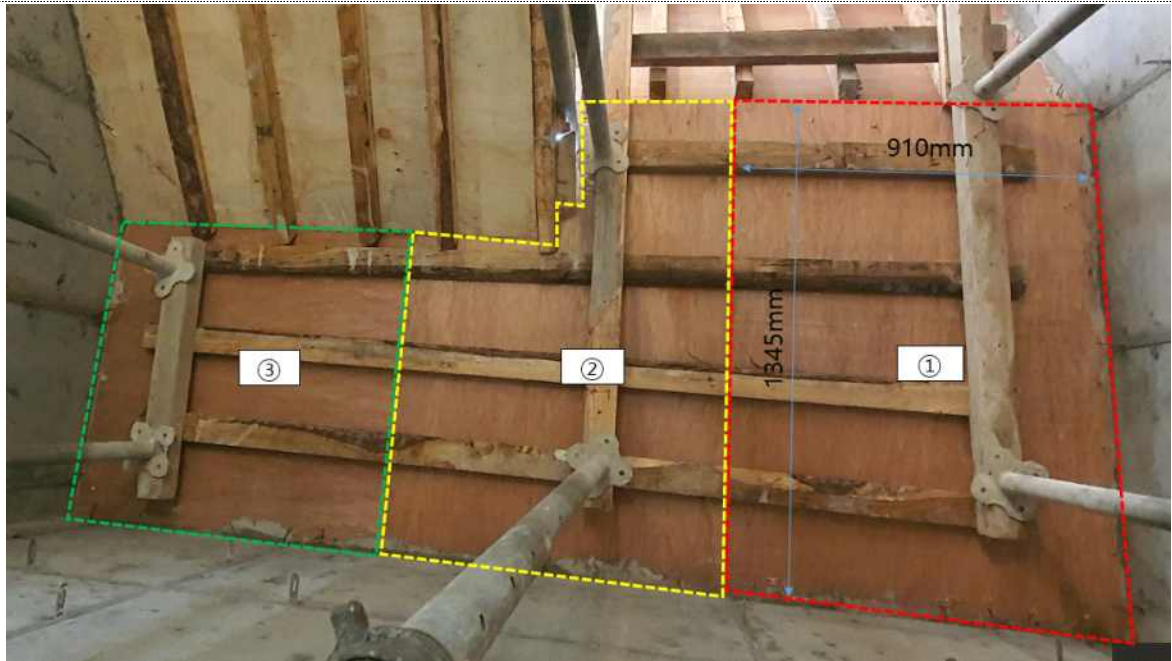
[사진 4] 아래층 계단참 슬래브 합판 설치 상태(아래에서 상부방향으로 촬영)

○ (슬래브 거푸집 설치 방법) 계단참 슬래브 거푸집 합판(이하 “합판” 이라 함)은 [사진 4]와 같이 총 3개의 합판으로 나누어 설치 예정이었음

※ 재해자가 천 번째 합판을 설치하던 중 추락했기 때문에 아래층의 합판 설치상태를 참고함

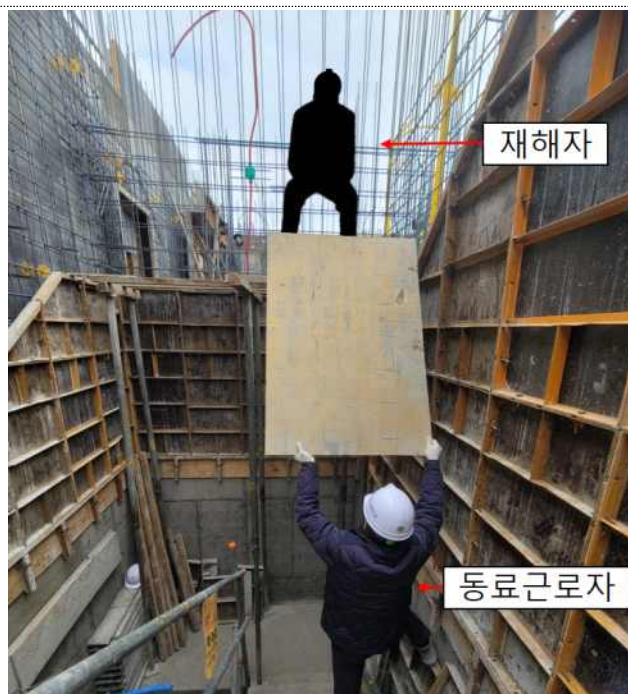
[사진 5] 사고 직전 작업 재현도

- 동료근로자는 [사진 4]의 ①번 합판을 [사진 5]와 같은 자세로 전달 후 뒤돌아섰으며, 멍에 위에서 합판을 전달받은 재해자가 ①번 합판을 설치하기 위해 ②번 합판 자리로 이동 중 추락했을 것으로 추정됨[사진 6참조]

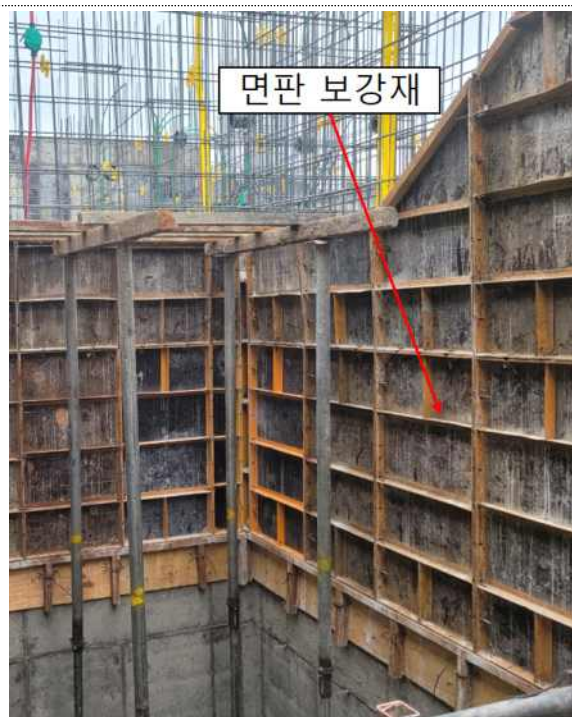
[사진 7] 벽체거푸집 설치 상태

- 계단참 주변으로 계단실 벽체철근 배근이 완료된 상태였으며, 장선위로 올라가기 위한 승하강 통로는 설치하지 않았으며, 계단실 벽체거푸집의 면판보강재[도면 2]를 밟고 작업위치까지 불안전하게 올라갔을 것으로 판단됨

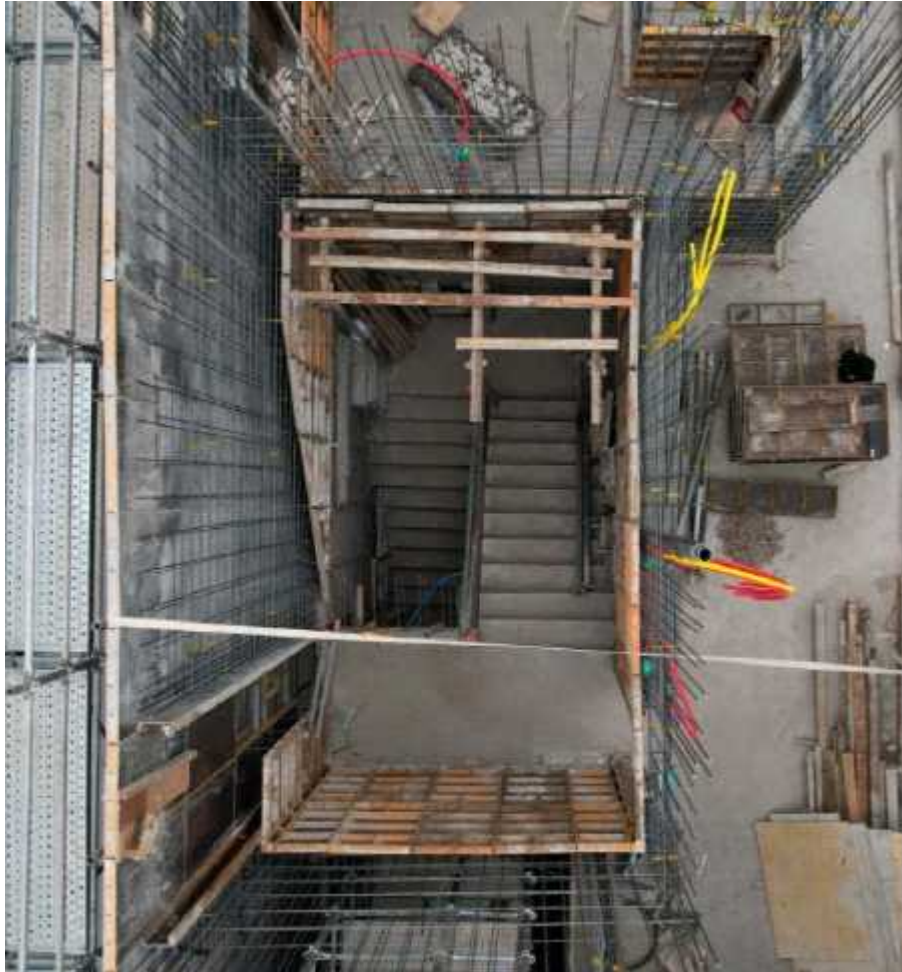
[사진 8] 작업장 주변 추락방지 시설 미설치 현황

- 재해자가 올라서있던 장선과 추락한 바닥의 높이는 약 4m로, 추락할 우려가 높았음에도 불구하고 작업발판이 설치되어있지 않았으며,
  - 안전모와 안전대는 착용하였으나 안전 고리는 미체결 되어있었음

- 계단실에 비계조립 등의 방법으로 작업발판이 설치되지 않은 상태에서 작업 중 실족하여 떨어짐

- 재해자가 작업한 구간은 떨어지거나 넘어질 우려가 상당히 높은 만큼 작업 발판을 견고하게 설치하여 추락 사고를 방지해야함
