## 재해원인조사 의견서

# 재해조사 의견서

- 2023. 2. 16.(목) 09:25경 부산광역시 강서구 소재 (주)성원테크 공장 내에서,
- 재해자(화물자동차 운전자, 남, 66세)가 화물자동차 적재함에 캐리어\*를 상차한 후 로프를 사용하여 고정하던 중,
  - \* 캐리어 : 철선을 생산하는 사업장에서 철선을 감아 보관·운반하기 위한 제품
- 화물자동차 적재함에서 몸의 중심을 잃고 높이 약 1미터에서 바닥으로 추락하여 병원치료 중 02.18(토) 09:00경 사망한 재해임.

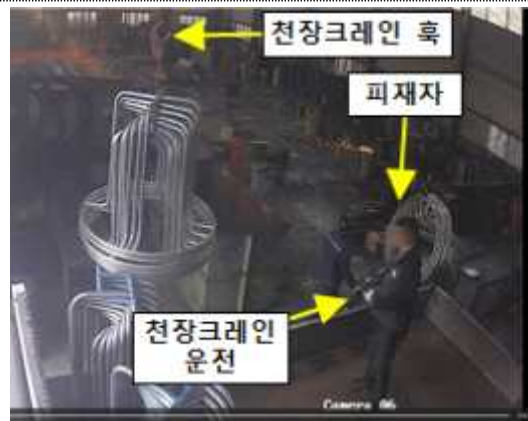
【사진3】 재해자가 캐리어를 인양

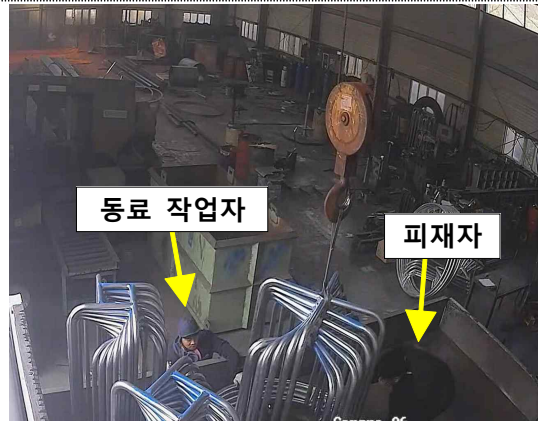
【사진4】 재해자가 동료작업자와 캐리어 상차

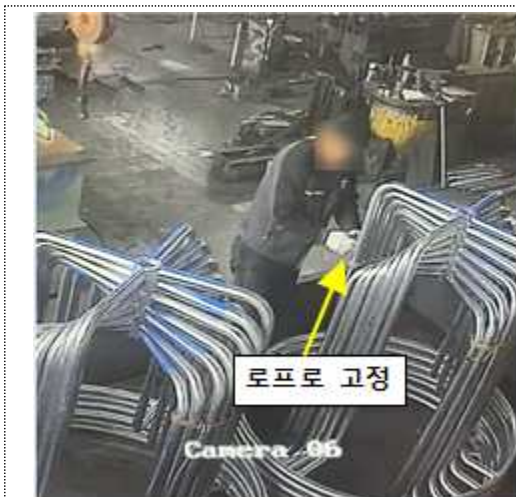
- [09:25경] 재해자는 화물자동차 적재함 위에서 상차된 캐리어를 로프를 사용하여 묶는 작업 중, 당기고 있던 로프가 손에서 빠져 몸의 중심을 잃고 화물자동차 적재함(높이 약 1미터)에서 추락함.

【사진5】 캐리어 고정 작업

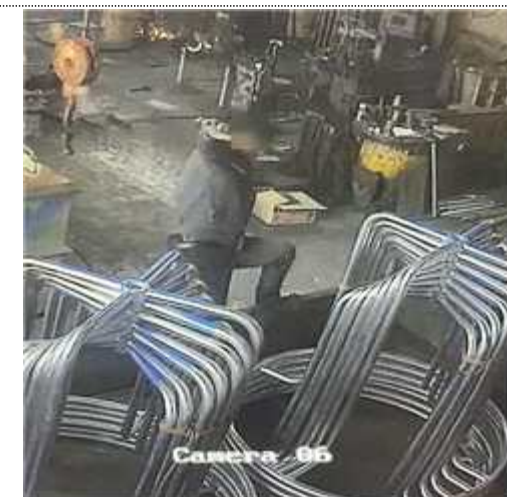
【사진6】 화물자동차 적재함에서 추락

- 재해자는 화물자동차 적재함 위(h≒1m)에서 안전모를 착용하지 않고,
- 화물자동차 적재함에 실린 캐리어가 운송 중 흔들리지 않도록 로프를 사용하여 고정하는 작업을 하던 중,
- 로프의 매듭을 짓기 위해 당기던 손이 로프에서 빠지면서 몸의 중심을 잃고 바닥으로 추락함.

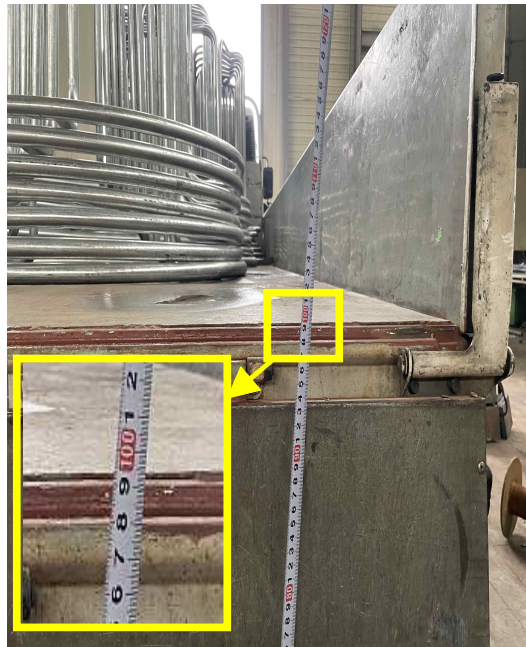
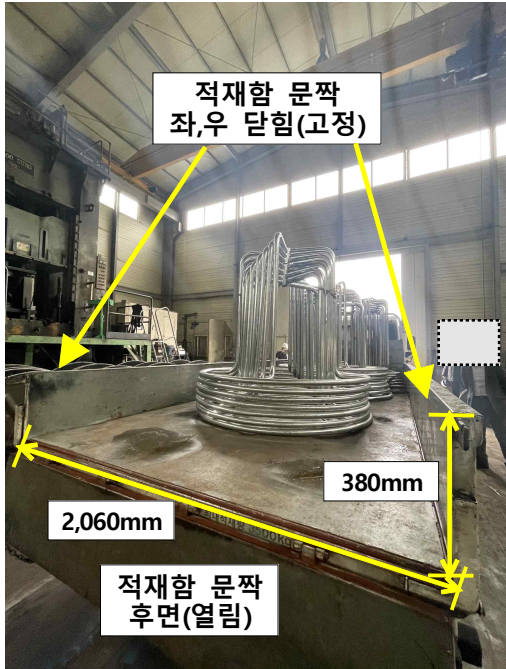
| 【사진8】 적재함 높이(약1미터) | | 【사진9】 적재함 상태, 규격 | |

- 화물자동차 적재함의 높이는 지면에서 약 1미터이고, 사고 발생 당시 적재함 문짝 좌, 우는 닫혀 있었고, 후면은 열린 상태였음.

| 구분 | 조사 및 확인 내용 |
|---|---|
| 1. 화물자동차 적재함 | · 화물자동차 적재함의 높이는 지면에서 1m이며, 사고 당시 적재함 문짝의 좌, 우는 닫혀 있었고 후면은 열려있었음<br>· 재해자가 작업할 수 있는 공간은 280mm 정도일 것으로 추정됨 |

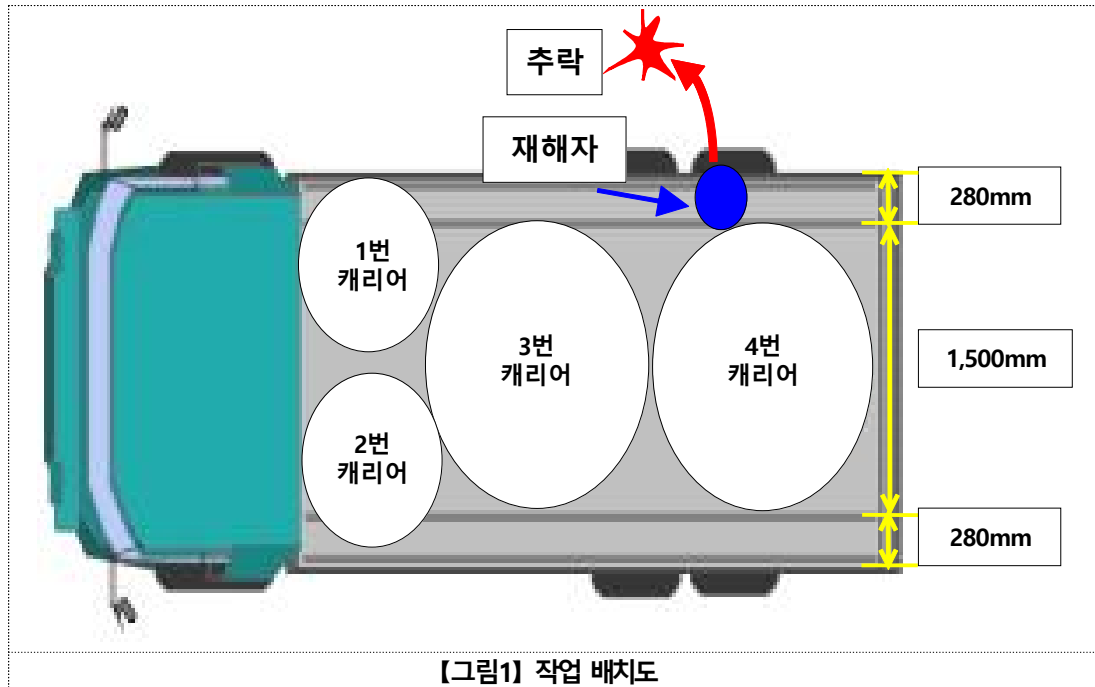
**【사진10】 캐리어**
**【표2】 제원표**

- 적재함의 너비는 2,060mm이며 사고 당시 재해자가 묶고 있던 4번 캐리어의 지름은 1,500mm임.
- 캐리어를 화물자동차의 중앙에 상차했다고 가정한다면, 재해자가 작업할 수 있는 공간은 280mm정도였을 것으로 추정됨.

○ 캐리어 1개의 무게는 약 36kg\*으로, 7개의 캐리어를 묶어 인양 하였으므로 총 무게는 약 252kg임.

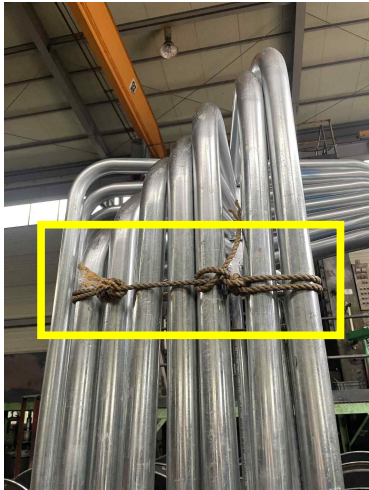
○ 캐리어를 고정하기 위해 사용된 로프의 재질은 PP(폴리프로필렌)이며, 로프의 변색으로 보아 절삭유 등의 기름에 의해 오염되고 장기간 사용되어 재해자가 사용 시 마찰력이 감소된 상태였을 것으로 보임.

【사진11】 사고 발생 당시 PP로프

| 구분 | 조사 및 확인 내용 |
|---|---|
| 3. 로프 상태 | · 로프는 PP로프로 장기간 사용으로 인해 마찰력이 감소하였을 것으로 보임 |

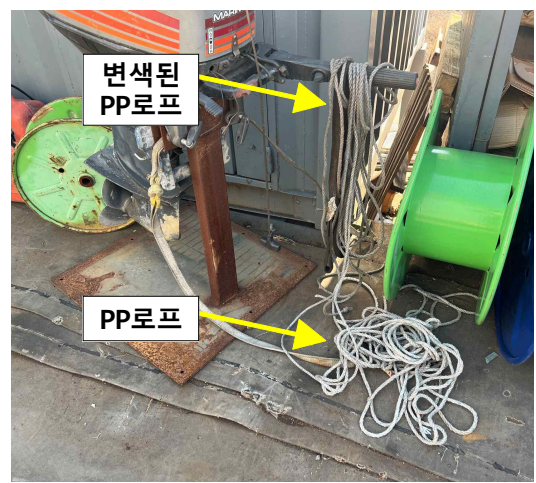
【사진12】 사업장에서 보관 중인 PP로프
