## 재해원인조사 의견서

# 재해조사 의견서

- 2023. 2. 17.(금) 14:40경
  - 경상북도 경주시 소재 (주)호성에이비오 공장 내에서
  - 피재자가 야적장에 쌓인 폐 알루미늄 원자재를 지게차로 운반하여 반사로에 장입하던 중
  - 폭발로 인해 화상을 입고 병원 치료 중 사망함.
- ※ 사망일시 : 2023. 2. 23.(목) 17:30경

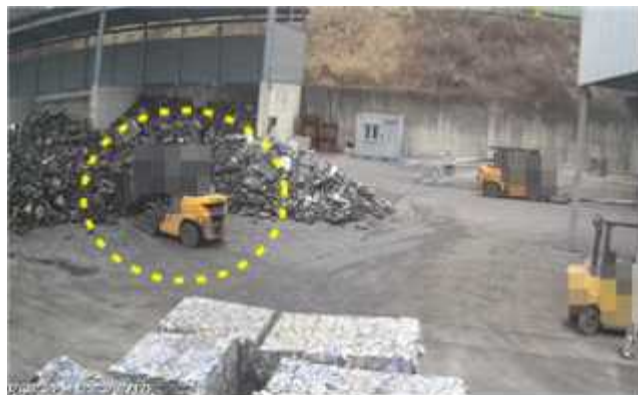
[14:38:32]

- 피해자가 야적장의 폐 알루미늄을 실는 모습.

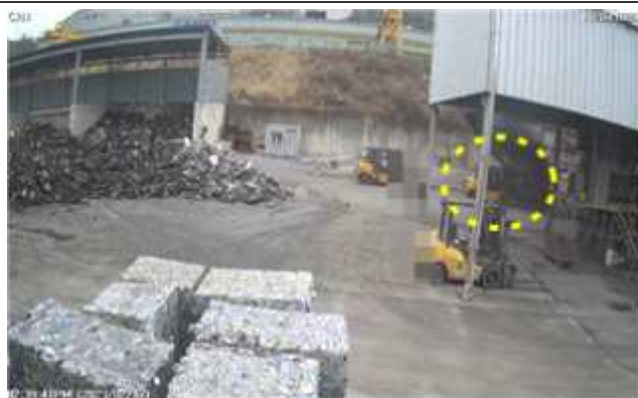
[14:39:41]

- 반사로 1호 앞에 접근함.

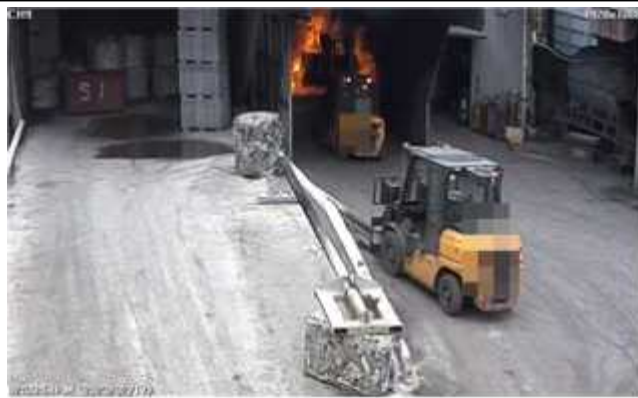
[14:39:51]

- 폐 알루미늄 원자재를 장입함.

- 사고 당시 선별을 하지 않고 야적장의 차량 부속품을 반사로에 장입함.

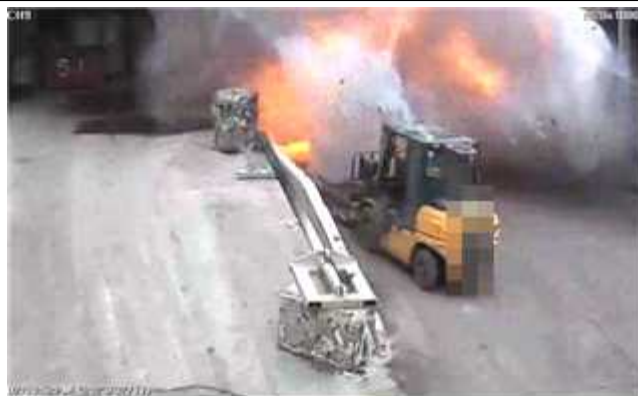
[14:39:52]

- 폭발 직후 용탕이 분출됨.

※ 원자재를 장입하고 1~2초 후 폭발이 발생한 것으로 미루어 보아 원자재에 의한 폭발로 추정됨.

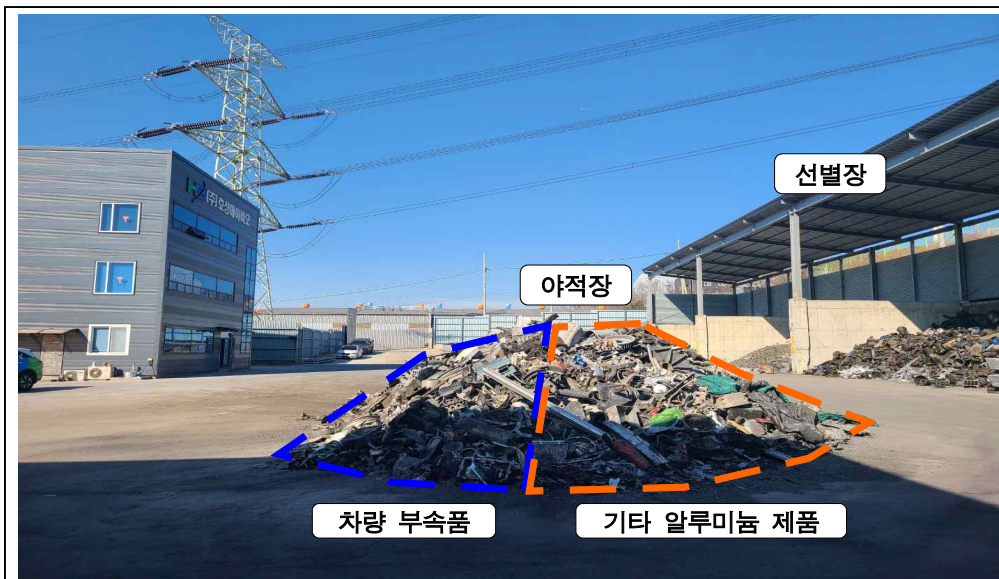
[그림 5] 야적장 원자재 적재 더미

- (적재장소) 입고한 폐 알루미늄 원자재는 야적장에 쌓아두고, 선별 과정을 거친 원자재는 분류하여 선별장에 적재함.
- 선별장에는 지붕이 설치되어 있으나, 야적장은 개방된 상태로 외부환경에 직접적으로 노출된 상태임.
- 야적장 폐 알루미늄 적재 더미에서 선별장 측면에는 기타 알루미늄 원자재, 선별장 반대측면에는 차량 부속품 원자재를 쌓아둠.

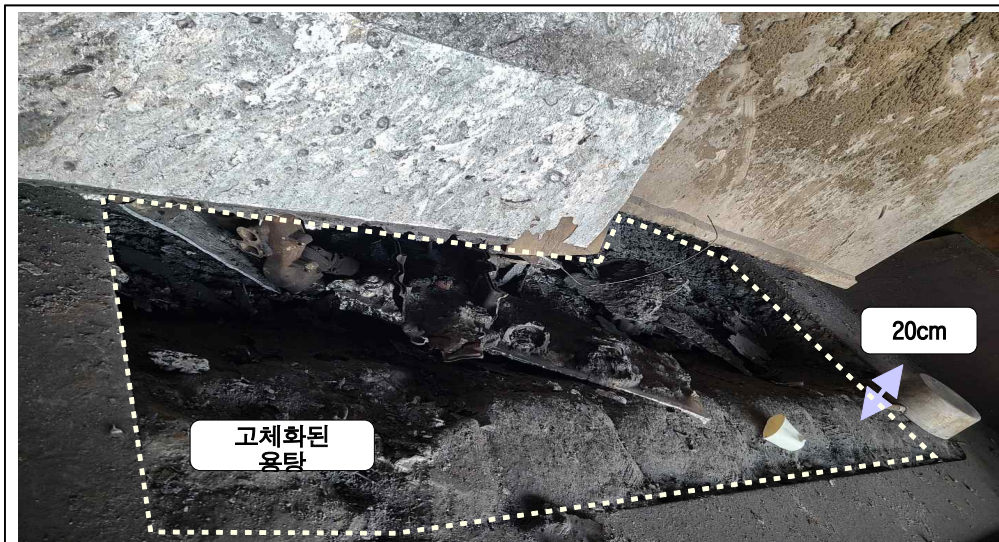
[그림 8] 투입구 내 고체화 된 용탕의 높이

- (용탕) 반사로 내 고체화된 용탕은 투입구에서 하부로 약 20cm (바닥으로부터 1.1m)까지 채워져 있는 상태임.
- 사고 당시 용탕은 반사로의 수조를 채우고 있으므로 장입한 원자재가 용탕 내부로 충분히 들어갈 수 있는 깊이임.

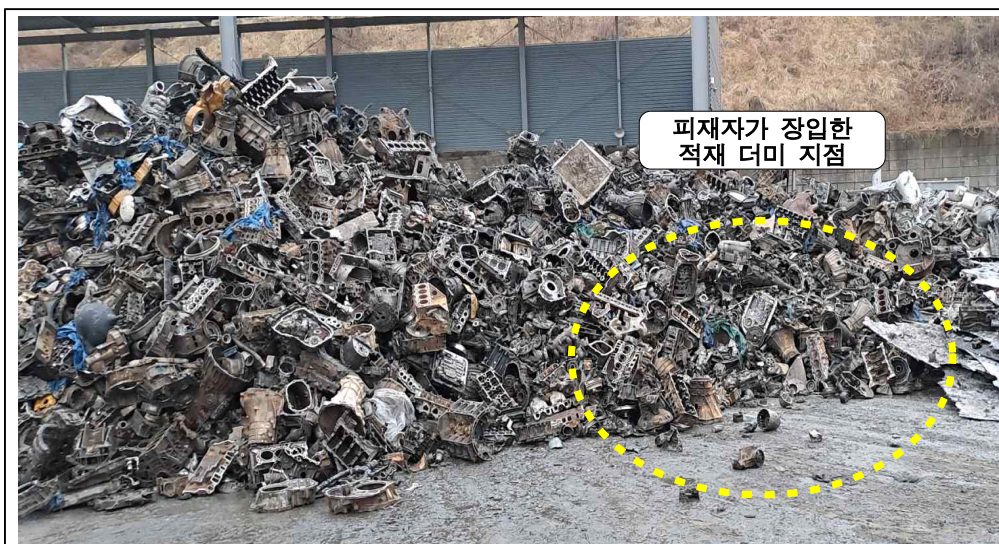
[그림 9] 야적장 적재 더미 상태  
※ 사고 직후 초동 조사 시 촬영한 사진 (02.17)

- (장입 자재) 사고 직전 피해자는 야적장의 차량 부속품 적재 더미의 폐 알루미늄 원자재를 운반하여 장입함.
- 야적장의 적재 더미는 차량 부속품과 기타 알루미늄 원자재의 경계가 명확하진 않으나, 컨테이너 단위로 입고하여 대량의 자재를 쏟아붓기에 적재더미 바깥쪽에는 차량 부속품과 기타 알루미늄 원자재가 섞여 있지 않음.

☞ (검토결과) 사고 당시 장입한 원자재에 폭발성 물질이 포함 되어 있을 가능성은 낮은 것으로 보임.

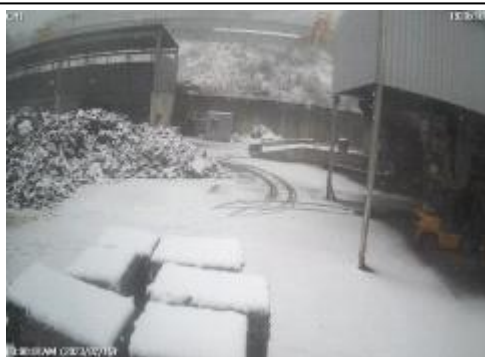
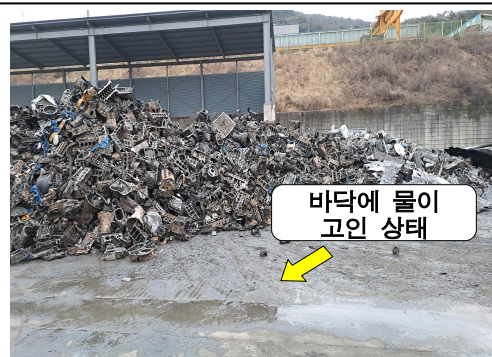
[그림 10] 바닥에 물이 고인 상태

○ (날씨) 기상청 기록에 따르면 사고 이틀 전(15일) 0.9mm의 강수량이 기록되어 있으나, CCTV 확인결과 15일부터 16일 오전 6시까지 상당량의 눈이 내려 야적장의 원자재 등에 눈이 쌓임.

- 사고 당일(17일)에는 눈이 녹아 바닥에 물이 고여진 상태이며 야적장의 원자재에도 수분이 있는 상태임.

- 적재된 원자재를 반사로에 장입하는 작업을 수행하는 경우 수증기 폭발을 방지하기 위하여 물 등이 들어있는지 확인하고 장입하여야 함.
- 반사로 장입 전 별도의 건조 장소를 마련하여 원자재가 건조 된 상태에서 장입하여야 함.

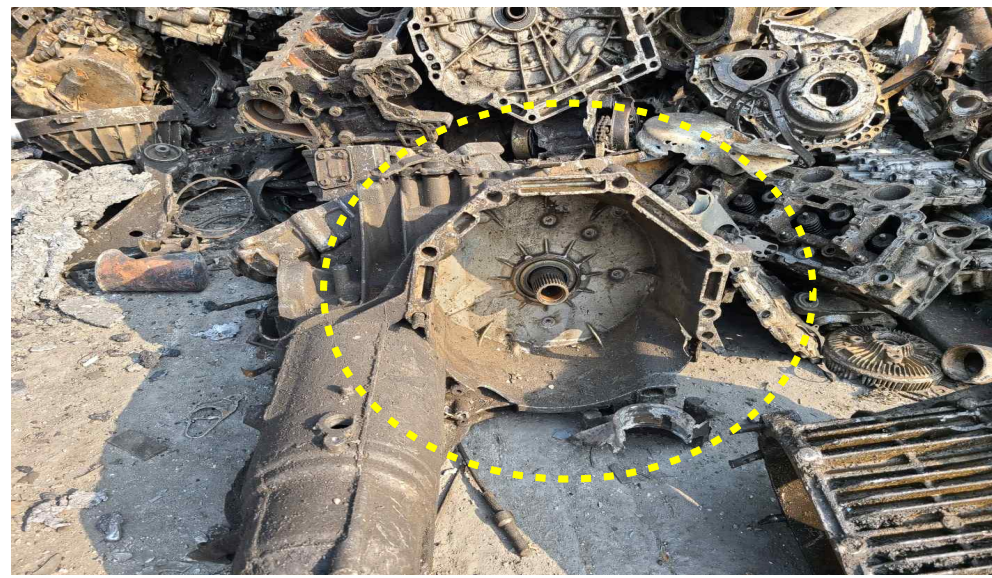
[그림 11] 차량 부속품 폐 알루미늄

- (차량 부속품 형태) 차량 부속품 폐 알루미늄은 다양한 형태가 있으며 물이 고일 수 있는 움푹한 형태의 원자재들도 있음.

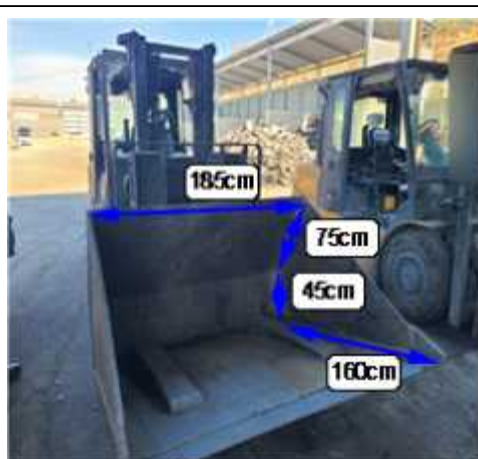
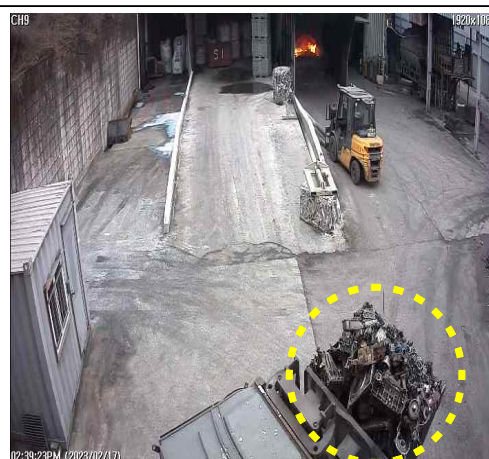
[그림 12] 버킷에 담긴 원자재

- (운반) 지게차의 버킷에는 한 번에 많은 양의 원자재를 담을 수 있으며 사고 직전 버킷에 원자재를 가득 채우고 운반함.

- 수분 함유 상태 등이 확인되지 않은 야적장의 원자재가 버킷에 가득 채워진 채 반사로에 장입됨.

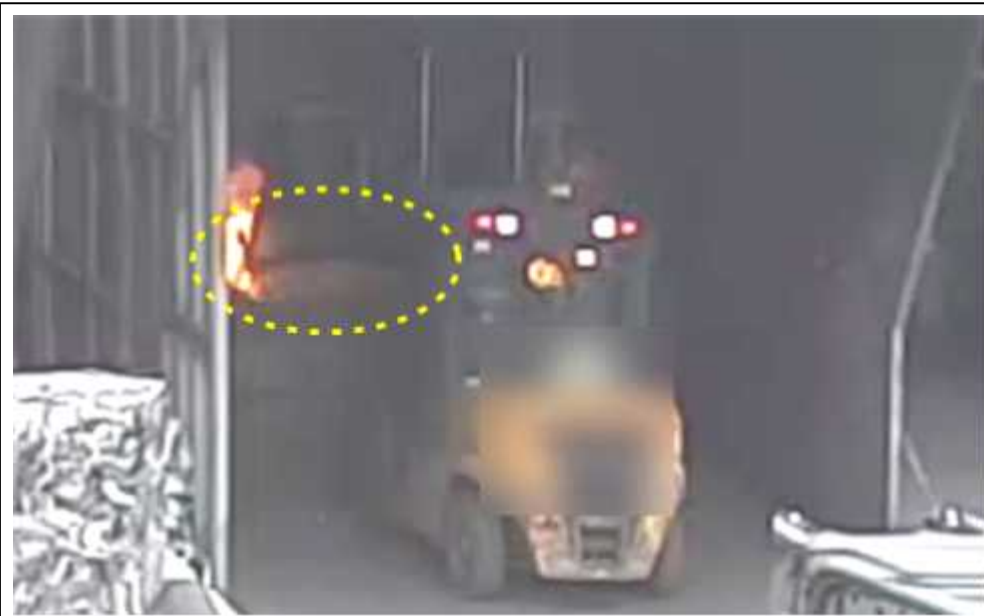
[그림 13] 폭발 직전 장입 장면

○ (장입) 일반적으로 반사로에서 원자재가 서서히 가라앉도록 장입하여 원자재 표면의 소량의 수분은 반사로의 열로 인해 증발되었으나 사고 당시 버킷에 담긴 원자재는 덩어리져 장입됨.

- 물이 고인 상태의 원자재는 덩어리 채 장입되어 반사로 수조 내부로 들어 갈 수 있어 폭발 형성 조건\*이 이루어짐.

☞ (검토결과) 수분이 포함된 원자재가 덩어리 채로 반사로에 장입되고 반사로 내부로 가라앉아 물의 순간적인 상태 변화(기화)로 인해 반사로 내 압력이 증가하여 수증기 폭발이 발생한 것으로 판단됨.

※ 장입 원자재에 수분이 포함된 경로는 ①물이 고인 움푹한 형태의 원자재 또는 ②원자재 덩어리에 함유된 수분 또는 ③야적장 바닥의 수분으로 추정함.
