## 재해원인조사 의견서

# 재해조사 의견서

- 2023. 2. 20.(월) 10:35분경 부산 금정구 소재 예린종합건설(주) 「시설 건축 공사」 현장에서
- 재해자 A(남,50세)가 건물 내부 덤웨이터 해체작업 중
- 지하1층 승강로 가이드레일 브라켓 위에서 운반구와 균형추가 연결된 와이어 로프를 핸드그라인더로 2가닥을 절단하고 나머지 1가닥을 절단하는 순간
- 지상층에 위치해 있던 균형추가 피트(Pit) 바닥으로 낙하하면서 균형추(중량 약 230kg)에 강타당하여 사망한 재해임.

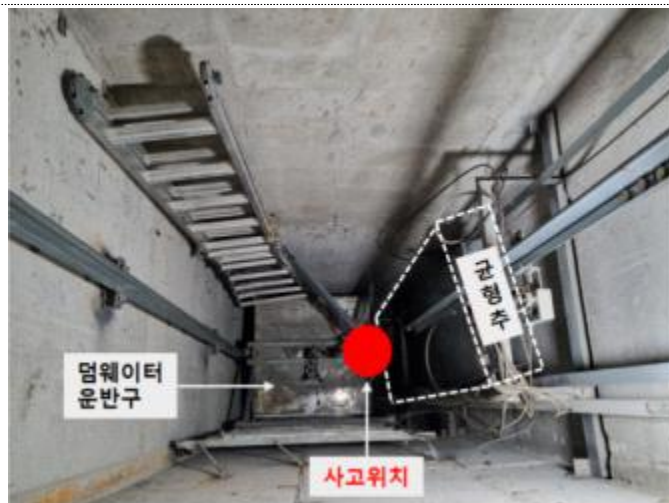
【사진2】 사고발생장소(덤웨이터 피트 내부)

- 재해자는 덤웨이터 해체작업을 지상1층 승강장문을 강제로 열고 사다리를 타고 덤웨이터 피트(Pit) 아래로 내려가서 승강로 가이드레일 브라켓 위에서
- 핸드그라인더를 이용하여 운반구와 균형추를 연결하는 와이어로프(Ø8mm, 3가닥) 2가닥을 절단하고 나머지 1가닥을 절단하는 순간
- 약 6~9m 높이에 위치해 있던 균형추(무게 약 230kg)가 낙하하면서 재해자를 강타함.

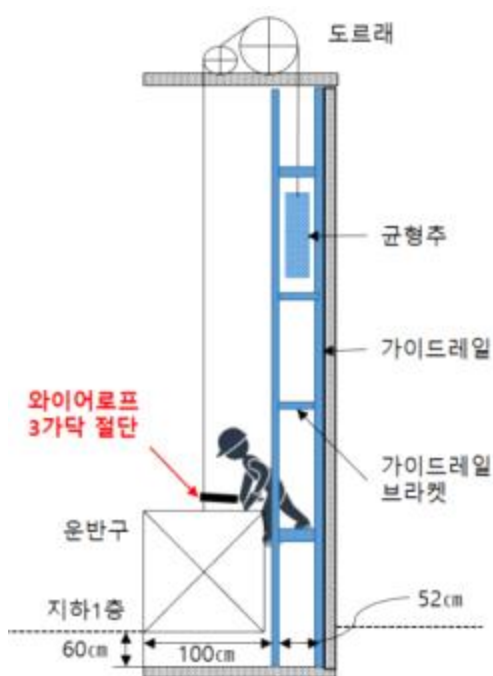
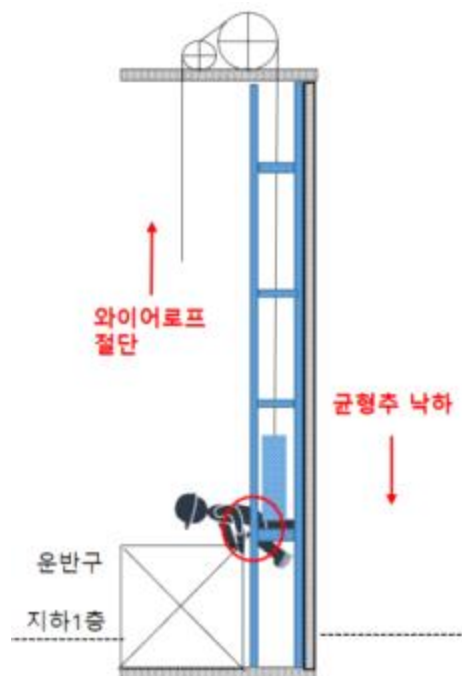
【그림1】 재해 상황도

와이어로프 절단

균형추에 강타 당함

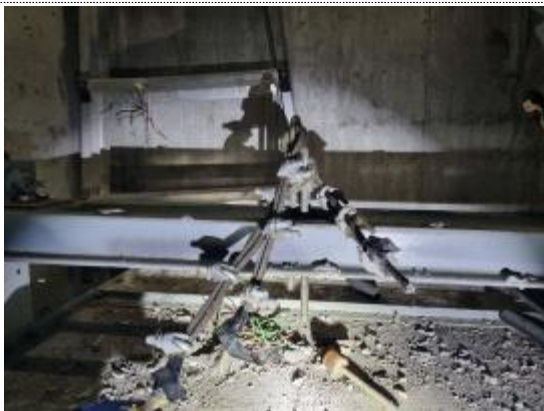
【사진3】 와이어로프 절단부위

- 2023.02.07.~02.08.(2일간) 가설사무실, 안전시설물 및 칸막이 설치 등 해체 작업을 준비함.
  - 2023.02.09.(목)~02.14.(화) 재해자와 해체공 8명이 복지회관의 지하1층, 지상1층 천장, 바닥, 벽체 해체작업을 실시하였으며, 2023.02.15.(수)에는 지상2층 해체작업을 시작함.
  - 사고당일 【08:00분경】 작업반장 C와 해체공 6명은 지상2층 내부 마감 해체작업을 실시하였고, 09:00분경 재해자와 동료작업자 D는 현장에 도착하여 지상2층 내부 마감 해체작업에 투입됨.
  - 【10:00분경】 재해자와 동료작업자 D는 작업반장 C로부터 덤웨이터 해체작업 지시를 받음.
    - 재해자는 덤웨이터 해체를 위해 지상1층 승강장문을 강제로 열고 사다리를 타고 덤웨이터 피트(Pit)로 내려가서 승강로 가이드레일 브라켓\* 위로 이동하였으며,
    - 동료작업자 D는 열려있는 지상1층 승강장문 입구에서 승강로 내부에 가설 조명등을 설치함.
- \* 승강로 콘크리트 벽면에 고정된 가이드레일은 운반구와 균형추의 운행방향을 유도해주고, 브라켓은 가이드레일을 승강로 구조체에 고정해주는 역할을 함.
- 【10:35분경】 재해자가 운반구와 균형추를 연결하는 와이어로프(Ø8mm, 3가닥)를 핸드그라인더로 2가닥 절단한 후 마지막 1가닥을 절단하는 순간,
    - 약 6~9m 높이에 위치해 있던 균형추(무게 약 230kg)가 낙하하면서 재해자를 강타함.

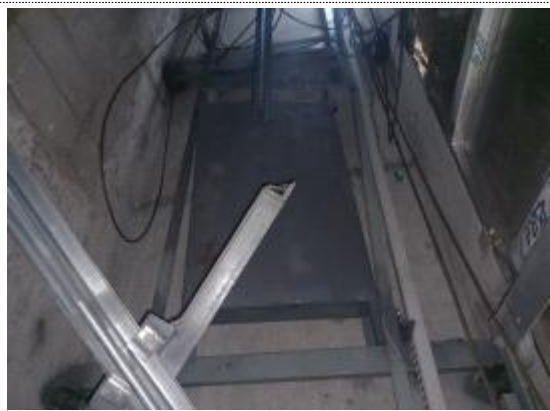
【사진4】 재해자를 강타한 균형추

- 재해자가 덤웨이터 해체작업 중 지하1층 승강로 가이드레일 브라켓 위에서 운반구와 균형추가 연결된 와이어로프를 절단하는 순간
- 약 6~9m 높이에 위치해 있던 균형추가 낙하하면서 균형추 무게(약 230kg)의 약 5.8배 이상의 충격이 재해자의 신체부위를 가해져 사망함.

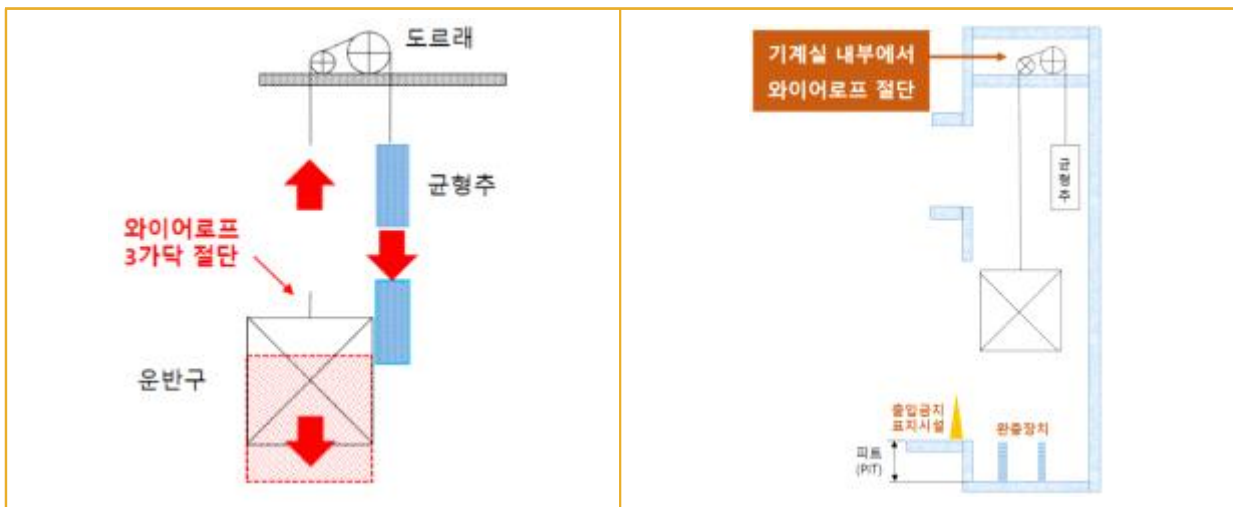
【그림2】 사고당시 해체방법

- 2006.09.04.부터 휴지된 덤웨이터는 지하1층(h=0.6m)에 운반구가 위치하여 있었음.
- 재해자는 【그림2】와 같이 지하1층 승강로 가이드레일 브라켓에 올라가 운반구와 균형추가 연결된 와이어로프를 절단하는 방법으로 해체함.
- 운반구와 균형추가 와이어로프에 서로 연결되어 와이어로프가 절단되자 균형추가 중력에 의해 피트 바닥으로 자유 낙하됨.

일반적인 해체방법은 덤웨이터 구동부(모터, 도르래 등)가 위치한 기계실 내부에서 운반구와 균형추가 연결된 와이어로프를 절단하여 낙하 시키거나, 체인블록 등으로 균형추를 매달아 고정시킨 후 운반구를 해체하는 방식임.(작업반장 C 진술내용)

- 덤웨이터 구조는 운반구와 균형추가 와이어로프로 서로 연결되어 균형추 낙하위험이 있는 덤웨이터 피트 하부에서 해체작업 중 사고가 발생함.

- 덤웨이터 구동부가 위치한 기계실 내부 등 안전한 장소에서 와이어로프를 절단하여 운반구 및 균형추를 낙하시킨 후 해체작업을 실시하거나,
- 체인블록 등으로 균형추를 매달아 고정시킨 후 운반구를 해체 후 후속작업 실시

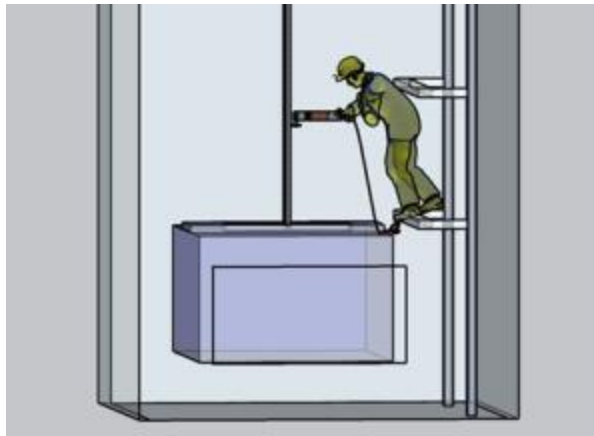
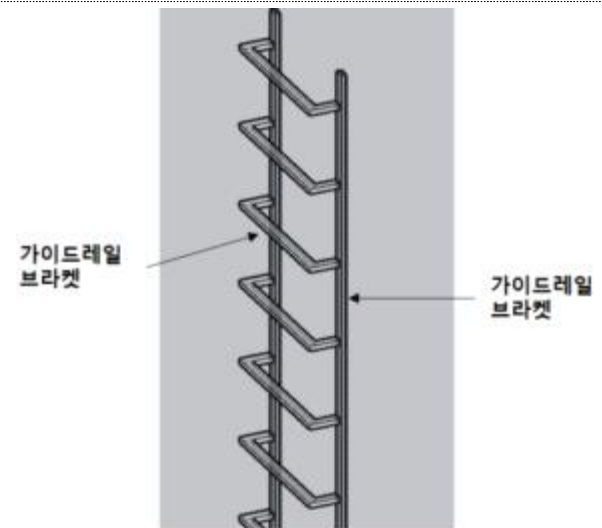
【그림4】 승강로 가이드레일 브라켓 위에서 작업

- 재해자는 【그림4】와 같이 승강로 콘크리트 벽면에 고정된 가이드레일 브라켓 위에서 핸드그라인더로 운반구에 연결된 와이어로프(φ8mm) 3가닥 중 2가닥을 절단하고, 나머지 1가닥을 절단함.

#### ○ 해체 작업위치 부적절

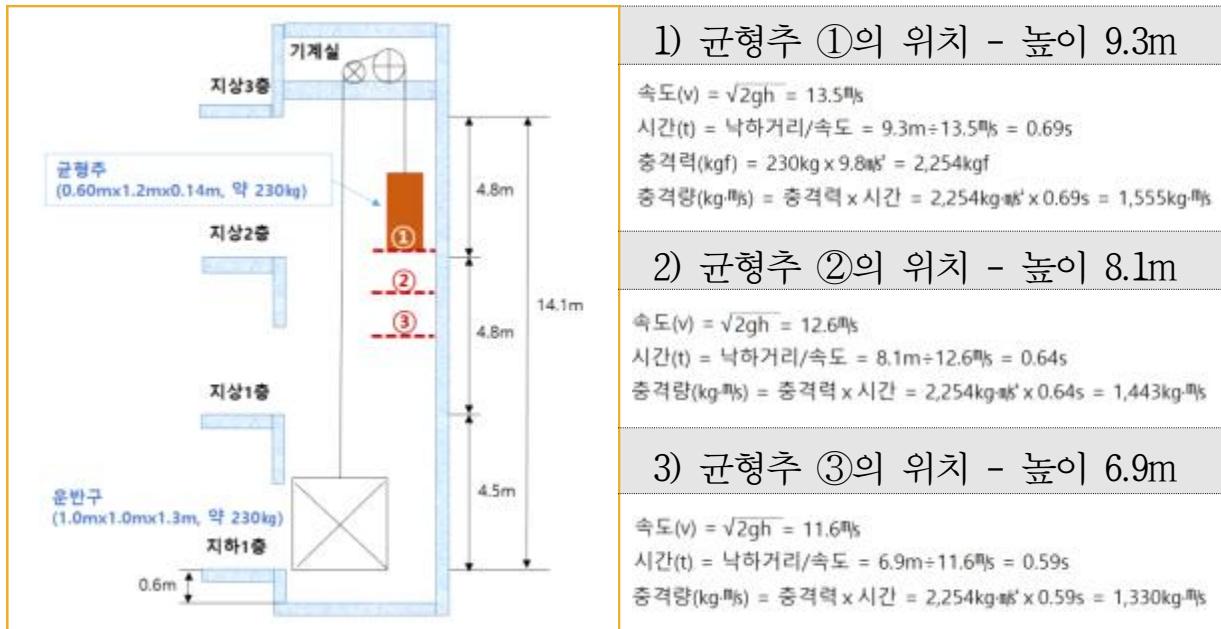
<표1> 낙하높이별 충격량(균형추 무게:230kg기준)

- 덤웨이터 관련 도면이 현장에 존재하지 않아 현장 실측을 통해 균형추의 낙하높이를 추정하여 다음과 같이 충격량을 산출함.

- 사고당시 균형추가 ①~③ 위치에서 충격력(2,254kgf)이 일정하다고 가정하여 낙하 시 충격량을 산출하면 **균형추 무게(약 230kg)의 약 5.8배 이상의 충격**이 재해자 신체부위(몸통)에 가해진 것으로 판단됨.

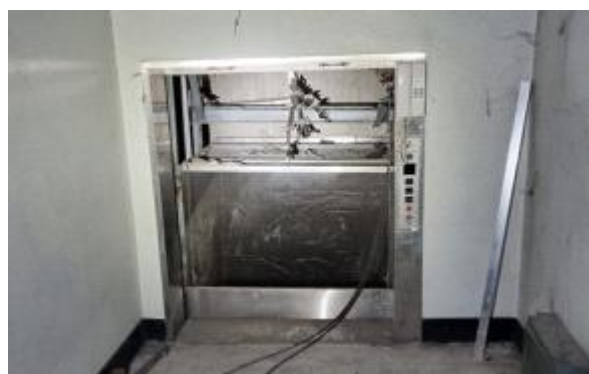
**【사진5】 지하1층 덤웨이터 승강장**

\* 휴지상태에서 덤웨이터 운반구 위치는 지하1층에 정지되어 있었음.

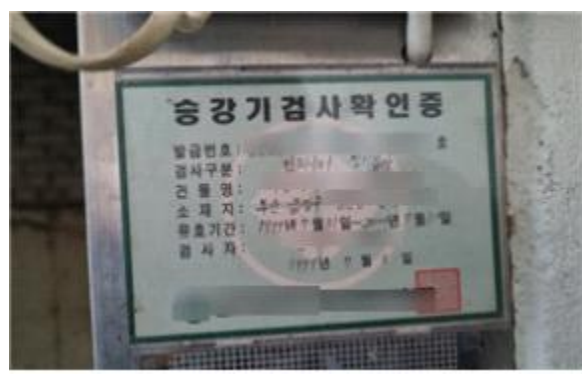
**【사진6】 현장에 부착된 정기검사 확인증**

- 사업장 ㉔에서 제작된 것으로 형식, 제작연도 파악은 불가하나, 1999.07.31, 2005.11.04 일에 승강기 검사를 받았으며, 2006.09.04.에 관할 지자체(금정구청)에 휴지 신청접수 처리되었음.

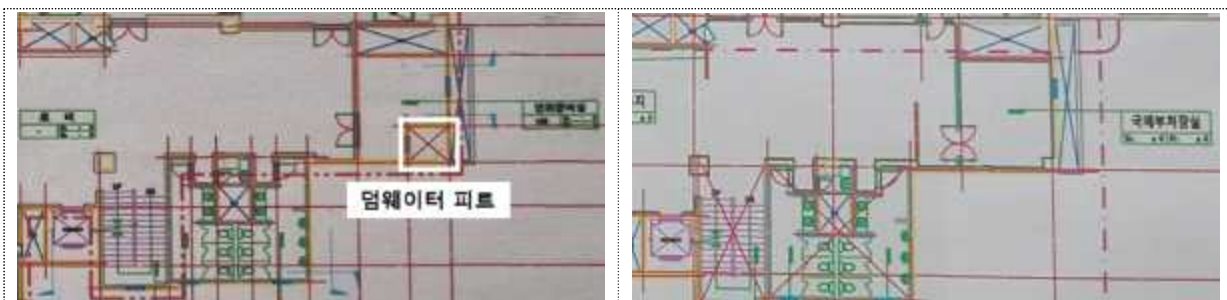
**【그림4】 지상1층 평면도 변경 전(좌), 변경 후(우)**

- 당 현장은 【그림4】와 같이 덤웨이터 해체 후 피트 상부 슬래브를 타설할 예정으로 사고당일에는 해체계획이 없었다고 현장관계자는 진술하였으나, 덤웨이터 해체작업을 실시함.
