## 재해원인조사 의견서

한국 산업 안전 보건공단

# 재해조사 의견서

- 2023. 2. 20.(월) 16:22분경 부산광역시 사상구 소재 (주)브이테크 가공공장 내에서
- 재해자 A(공장장, 남, 49세)가 천장주행크레인(20톤)의 C형 हु에 코일(5톤)을 걸어 양중·운반하던 중,
- C형 हु에 걸려있는 코일과 적재되어 있던 코일 사이에 끼어 사망한 재해임.

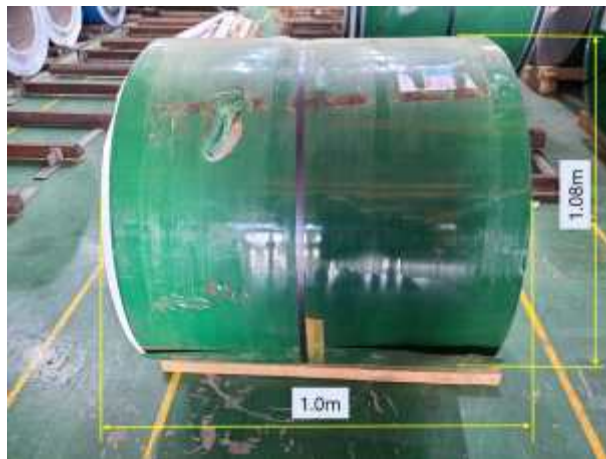
【사진1】사고발생 코일

| 재 질 | 스테인리스강 |
| 중 량 | 5,077kg |
| 강판두께 | 1.5mm |
| 외경(적재높이) | 1.08m |
| 내 경 | 0.5m |
| 폭 | 1.0m |

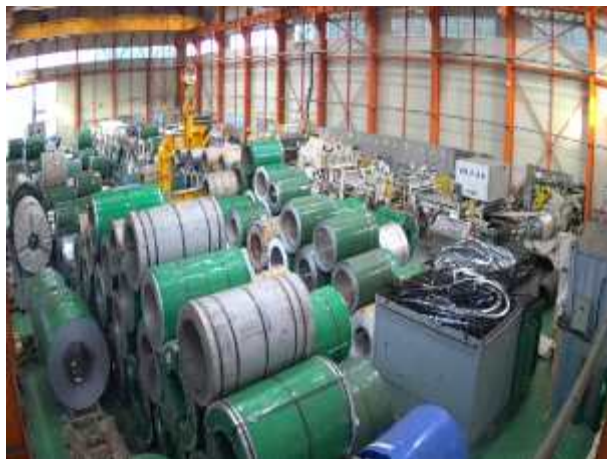
【사진2】코일 적재상태

- 코일은 양쪽으로 각각 2열씩 적재(1~4단)되어 있었으며, 통로에도 다수의 코일이 적재되어 있는 상태였음.

- 천장주행크레인 작업 시 충분한 작업공간 확보
  - 천장주행크레인을 이용하여 코일을 운반하는 경우에는 코일의 흔들림, 주변 코일과의 접촉에 의한 재해를 예방할 수 있는 충분한 작업공간을 확보한 상태에서 작업 하여야 함.
- 중량물 취급 작업계획서 작성 및 작업지휘자 배치
  - 중량물(코일) 취급 작업 시에는 중량물로 인한 추락, 낙하, 전도, 협착, 붕괴 등의 사고예방에 관한 작업계획서를 사전에 작성하고,
  - 작업지휘자를 지정하여 작업계획서에 따라 중량물 취급 작업을 지휘 하도록 하여야 함.
- 천장주행크레인 작업 시 조치사항 준수
  - 크레인의 무선원격제어기를 취급하는 근로자에게 작동요령 등 안전 조치 사항에 대해 충분히 주지시킨 후 작업을 수행토록 하여야 함.

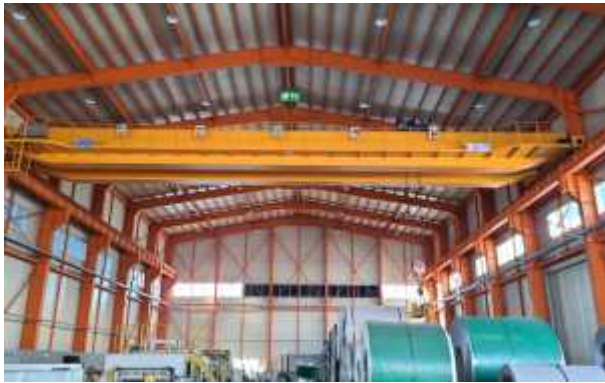
【사진4】천장주행크레인(20톤)

- 안전검사 수검 확인(유효기간 : '22.06.02.~'24.06.01.)

- 과부하방지장치, 권과방지장치 및 비상정지장치가 설치되어 있으며, 확인결과 권과방지장치 및 비상정지장치는 정상 작동함.
- 혹 해지장치는 미설치 상태임.

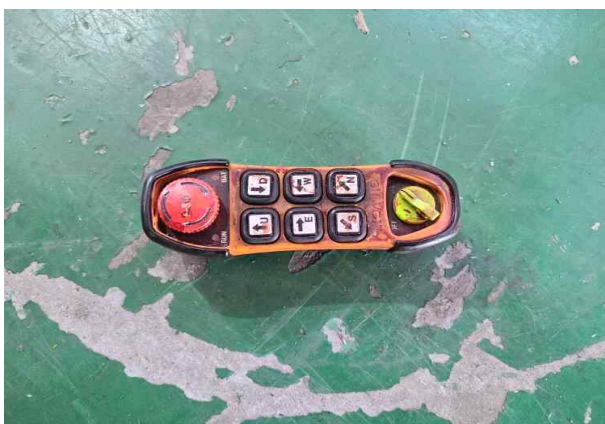
【사진5】사고발생 당시 사용한 무선원격제어기

- 무선원격제어기를 사용하여 조작하는 방식임.

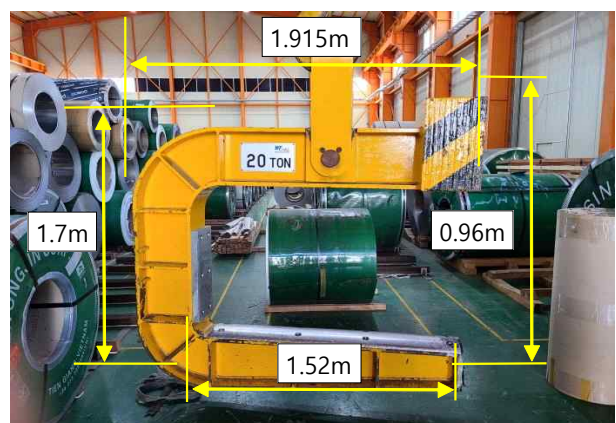
【사진6】C형 혹의 사양

- C형 혹에 코일을 걸 수 있는 길이는 1.52m임.

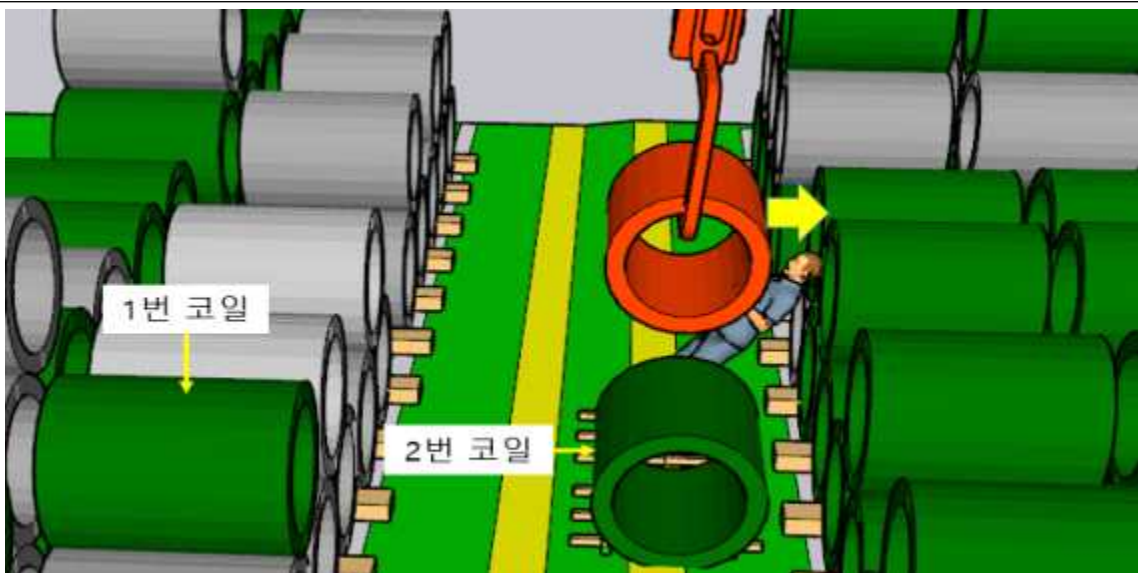
【그림2】 재해발생 상황도

- 2023. 2. 20.(월) [10:30경] 재해자는 사무실에 출근하여 당일 작업 내용을 확인함.  
※ 재해자의 거주지가 제주도인 관계로 월요일은 10:30경 출근함.
- [11:07경] 재해자는 안전모를 착용하지 않은 상태에서 천장주행크레인 (20톤, 이하 크레인)을 이용하여 언코일러(Un-coiler)에 코일을 양중·운반·투입하고 트리밍(Trimming) 작업을 실시함.  
※ 2023. 2. 16.(목), 2023. 2. 20.(월) CCTV 확인결과, 코일 양중·운반·투입 작업은 재해자가 주로 수행하나, 상황에 따라 동료작업자(팀장 C, 기사 D)가 공동으로 수행하고 있음.
- [14:00경] 점심식사 후 오전과 동일한 작업을 실시함.
- [16:00경] 재해자는 전단가공 후 남은 코일을 양중·운반하여 코일 적재 장소(사고발생 장소)에 적재하고 코일 정리 작업을 실시함.
  - 2023. 2. 16.(목), 2023. 2. 20.(월) CCTV 확인결과, 별도의 작업지휘자 없이 단독으로 코일 양중·운반·적재 작업을 수행함.
- [16:20경] 재해자는 사고발생 코일(이하 3번 코일)\*을 언코일러에 투입하기 위하여 3번 코일 위에 적재되어 있던 코일 2개(1번, 2번 코일)를 다른 위치로 이동시킴.
- [16:22경] 재해자가 3번 코일을 2번 코일의 우측에 내려놓으려고 C형 훅을 손으로 잡고 방향을 전환 시키던 중, 크레인이 재해자 쪽으로 이동하면서 3번 코일과 적재되어 있던 코일 사이에 머리가 끼어 사망함

- 코일과 코일사이 이동통로에 코일 등이 적재되어 있어 충분한 작업 공간이 확보되지 않은 상태에서,
- 재해자가 코일을 바닥에 내려놓던 중,
- C형 훅에 매달린 코일과 적재되어 있던 코일사이에 머리\*가 끼임.

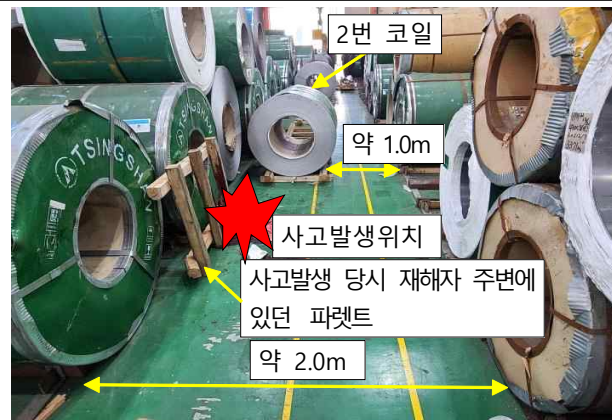
【사진7】 사고위치 좌측에 적재된 파렛트 및 코일

- 코일이 적재된 통로(코일과 코일 사이) 폭은 약 2.0m이며, 통로에는 코일과 파렛트 등이 적재되어 있는 상태임.
- 코일과 파렛트 등이 적재되어 있는 위치의 통로 폭은 약 1.0m임.

- ※ 사고발생 당시 재해자 주변에 있던 파렛트는 사고 당시에는 눕혀져있는 상태였음.
- ※ 구획되어 있는 통로표시는 레이아웃 변경 이전 구획되어 있던 것으로 현재 사용 중인 통로표시는 아님.

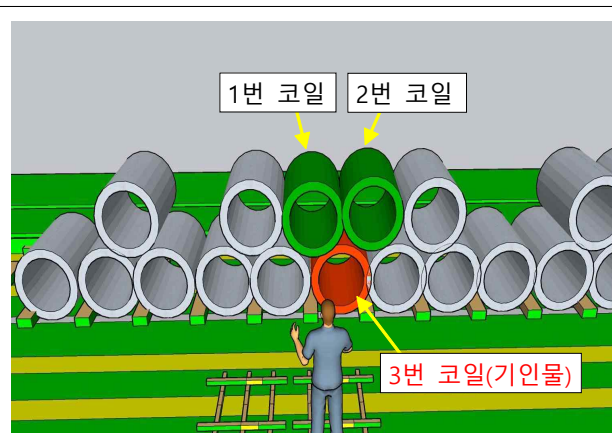
【그림3】 1, 2번 코일 이동 전 상황도

- CCTV 및 현장 확인결과,
- 3번 코일 상부에 있는 1번 코일을 좌측으로 운반하여 적재 후, 2번 코일을 통로에 있는 파렛트 위에 적재함.(그림3,4 참조)

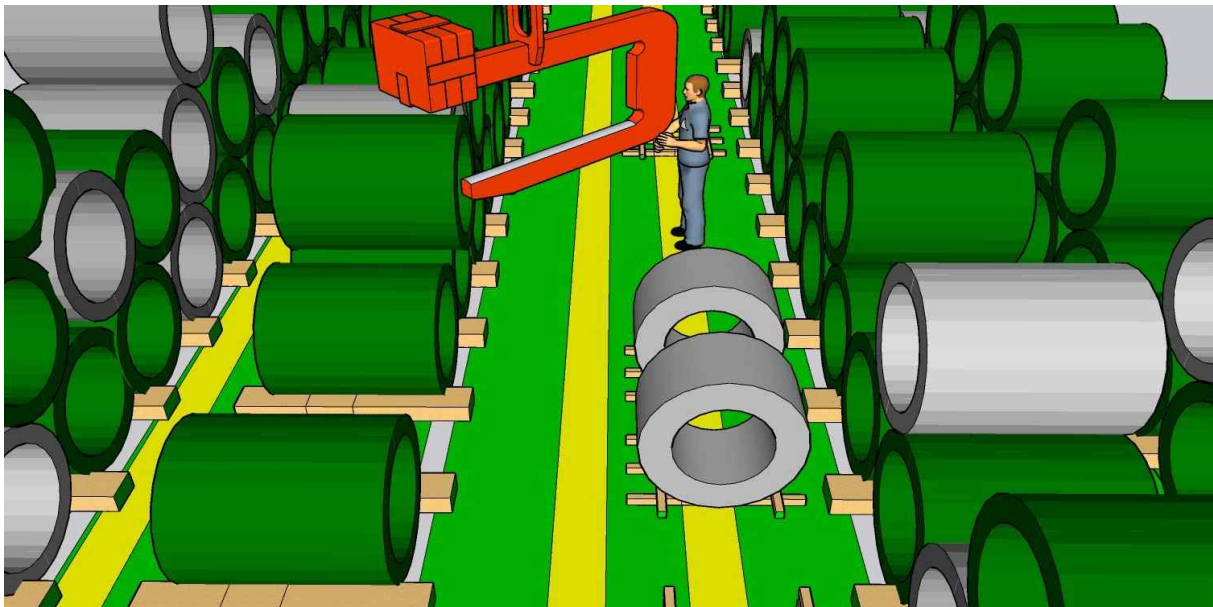
【그림5】 C형 훅에 코일을 거는 모습

- 코일 측면과 직각이 되게 C형 훅을 삽입하지 못하므로, 크레인 운전원이 손으로 C형 훅을 잡고 코일의 측면과 비스듬하게 방향을 전환한 후 코일을 건다고 함.
- C형 훅의 위치 조정 시에도 손으로 C형 훅을 잡고 방향전환 등의 작업을 한다고 함.

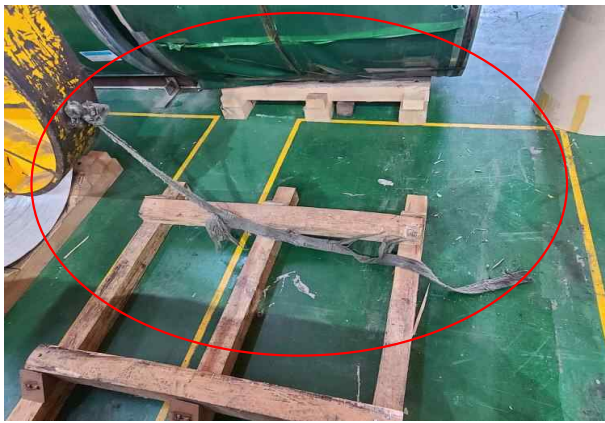
【사진11】 C형 혹에 부착된 로프

- 언코일러 주변 등 충분한 공간이 확보된 장소에서 작업(CCTV 확인)
    - 로프로 C형 혹의 위치를 조정하여 코일 측면과 직각이 되게 C형 혹을 삽입하고 있으며,
    - 위치 조정 시에도 로프\*를 사용하여 조정하고 있음.
- \* 코일 양중·운반 시 방향 조정 등을 위해 C형 혹에 부착된 로프이며, 길이는 2.0m임.
