## 재해원인조사 의견서

한국 산업 안전 보건공단

# 재해조사 의견서

- 2023. 2. 20.(월) 20:35경 경남 양산시 소재 (주)부일테크노 사업장 내 야적장에서,
- 재해자(지게차 운전자,남,66세)가 지게차를 운전하여 PVC\* 배관을 하역한 후 경사로를 횡단하던 중, 경사로 연석에 우측 바퀴가 부딪혀 넘어지는 지게차에 깔려 사망한 재해임.

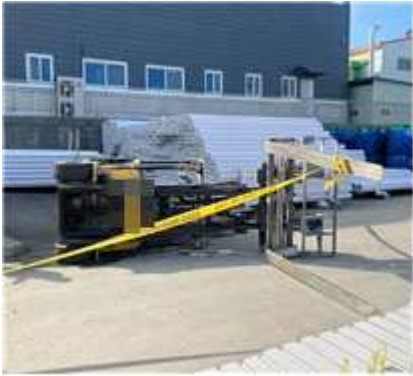
| 【사진7】 좌식 지게차(25B) | | 【표1】 제원표 |

- 지게차는 (주)부일테크노의 소유로 제조동에서 생산된 PVC 배관을 야적장으로 운반하는 용도로 사용됨.

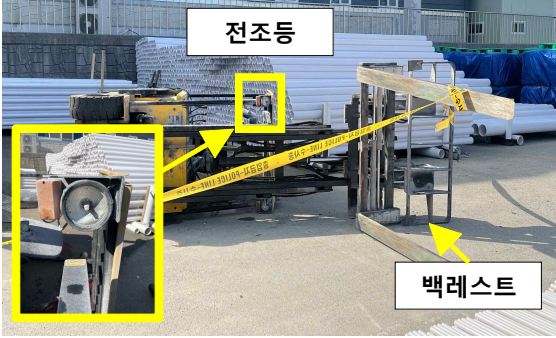
| 【사진8】 전조등, 백레스트 | |

- 전조등, 후미등, 헤드가드, 백레스트, 경광등 및 좌석 안전띠 등 지게차의 방호장치는 설치되어 있음.

\* 다만, 지게차 전도로 인한 충격으로 전조등, 후미등의 작동 여부는 확인할 수 없었음.

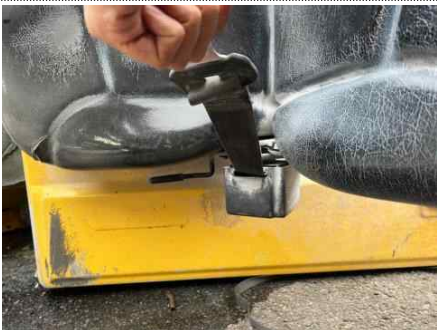
| 【사진9】 경광등, 헤드가드, 후미등 | 【사진10】 좌석 안전띠 |

- 재해자는 지게차 운전 작업 시 안전모를 착용하지 않음.
- 지게차 전도 시 재해자가 운전석에서 이탈된 것으로 보아, 좌석 안전띠를 착용하지 않은 것으로 추정됨.
- 적재 하중이 2.5톤인 전동지게차는 지게차운전기능사 자격을 갖추거나 소형건설기계 조종에 관한 교육과정을 이수한 사람이 운전하여야 하나, 재해자는 관련 자격 취득 및 교육을 이수하지 않음.

- 지게차 전도 시 지게차 운전자를 보호해 줄 수 있는 좌석 안전띠를 착용하지 않음

- 지게차 전도 시 지게차 운전자가 튕겨나가지 않도록 좌석 안전띠를 착용하고 운전하도록 하여야 함

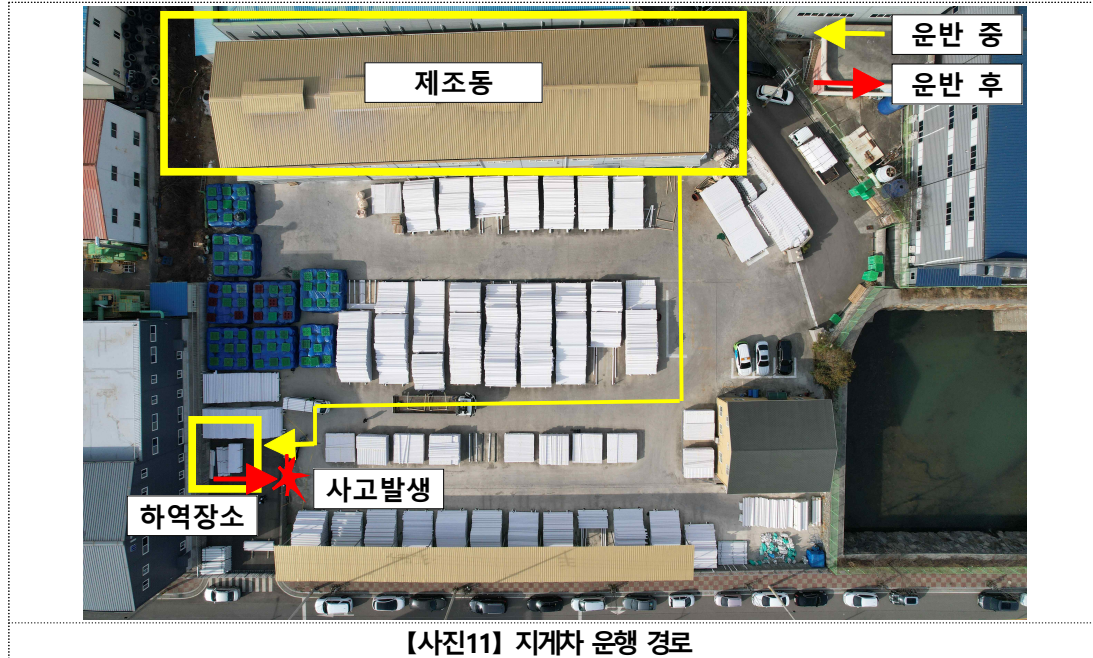
- 차량계 하역운반기계인 지게차 작업과 관련된 위험에 대한 예방 대책과 운행경로 및 작업방법 등을 명시한 작업계획서가 작성되어 있지 않음.

- 지게차 작업 시 해당 작업에 따른 추락·낙하·전도·협착 및 붕괴 등의 위험예방 대책과 운행경로 및 작업방법 등을 내용으로 하는 작업계획서 작성 및 교육

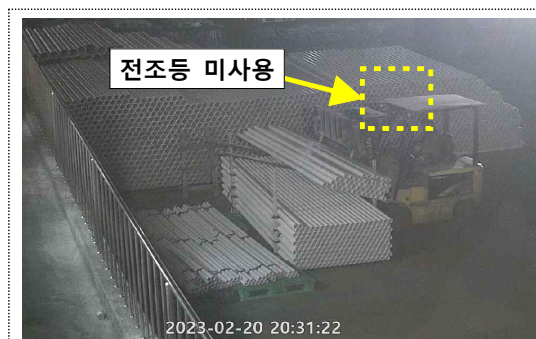
【사진12】 cctv [20:31:22]

- 사고 당시 시간대는 20:30경 야간 작업 중으로, cctv 확인 결과 야적장은 조명이 꺼져 있었고 지게차는 전조등 및 후미등을 사용하지 않음.

- 야적장 등 지게차가 상시 운행하는 장소는 산업안전보건 기준에 관한 규칙에서 정하고 있는 조도(75lux)이상을 확보하도록 조치

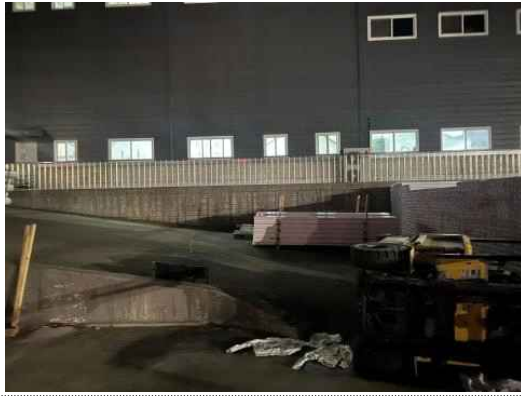
【사진14】 20:30경 사고 발생 장소

○ 사고발생 3일 뒤 2.23.(목) 20:30경 사고 발생 시간과 같은 시간대에서 사고발생 위치의 조도를 측정한 결과 1lux로 측정됨.

※ 다만, 조사자가 현장 확인 시 주변 공장의 창문에서 빛이 새어나오고 도로의 가로등이 켜져 있어 사물에 대한 식별은 가능한 수준이었음.

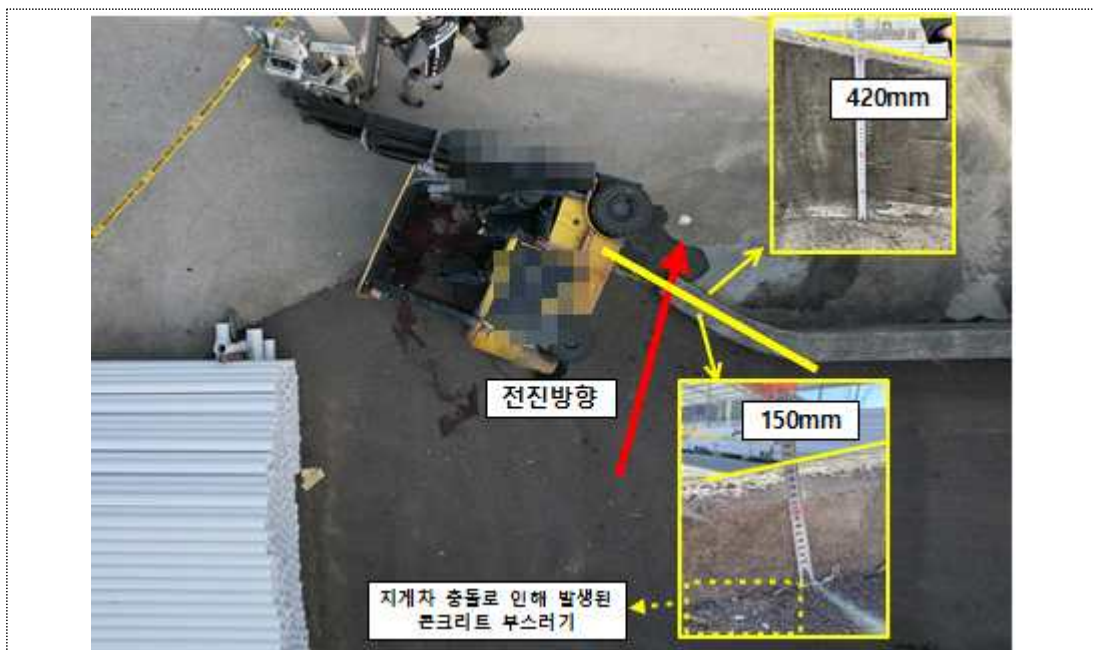
【사진16】 경사로 연석

- 사고 발생 장소는 경사로 하부 구간으로 바닥은 아스팔트로 포장 됨.
- 경사로 측면에는 지게차 전진 방향 기준으로 경사면에서 높이 약 150mm의 콘크리트 연석이 있어 지게차가 부딪힐 수 있는 장소임.
- 지게차의 바퀴와 부딪힌 연석의 반대편의 높이는 지면에서 420mm임.

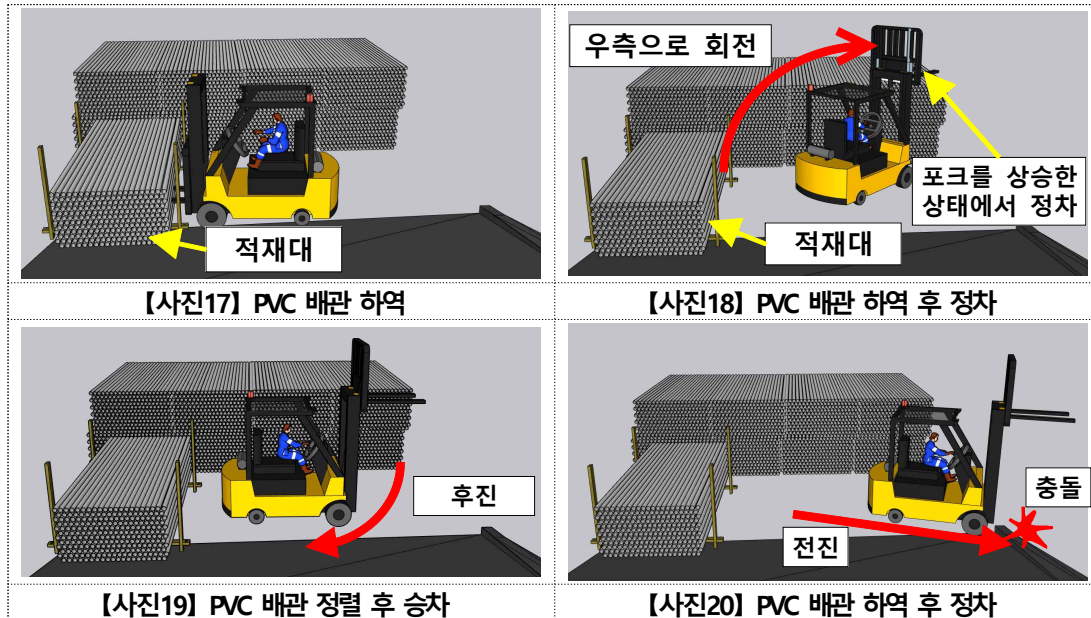
- PVC 배관을 적재대에 하역 한 후, 지게차의 운행방향을 바꾸기 위해 포크를 높이 2m 이상 상승시키고 약 120° 회전시켜 정차한 후, 지게차에서 내림.
- PVC 배관을 손으로 정렬하고 다시 지게차에 탑승하여 포크를 상승시킨 상태에서 전진함.

- \* 적재대 우측에는 PVC 배관이 높이 약 1,935mm로 쌓여있어 포크를 상승시켜야 회전할 수 있음.

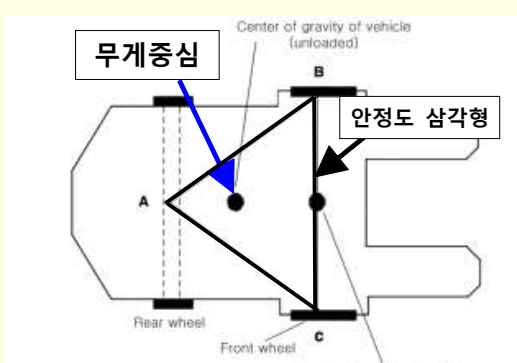
【사진22】 포크를 하부에 내린 상태의 지게차 무게중심

- 지게차의 포크를 상승시킨 상태로 운행 시 무게중심이 지게차 중앙에서 뒤로 이동하여 좌우 안정도가 불안정해짐.

- ▶ 지게차의 안정도\*는 2개의 전륜 접지점과 후륜차축의 중심을 꼭짓점으로 하는 삼각형을 이용하여 평가하며, 이 삼각형을 **안정도 삼각형(stability triangle)**이라 칭한다.
- ▶ 무부하\*\*일 때의 지게차의 무게중심은 안정도 삼각형 안에 머물게 되지만 포크를 상승하거나 경사진 도로를 주행하는 경우, 무게 중심이 이동하여 전체 무게중심이 안정도 삼각형을 벗어나면 지게차가 전도된다.

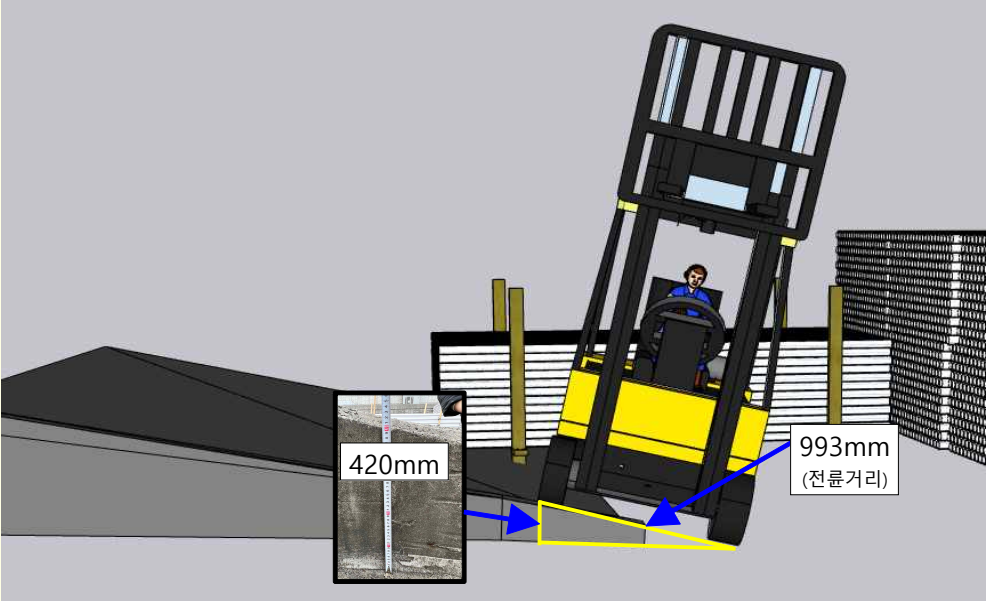
【사진25】 사고 당시 지게차 안정도 계산

- 지게차가 경사로를 횡단하던 중 우측 바퀴가 경사로 연석에 부딪힐 때의 전도구배를 계산한 결과, 지게차의 좌우 안정도는 약 46.6%로 지게차 주행 시 최대 좌우 안정도인 34.8%를 초과하였음.

| | <p>* 피타고라스의 정리에 의해<br/>: <math>a^2 + b^2 = c^2</math><br/>∴ <math>a \approx 900\text{mm}</math></p> <p>* 안정도 = <math>b/a \times 100</math><br/>= <math>420/900 \times 100</math><br/>≈ 46.6%</p> |

- 사고 당시 지게차는 포크를 상승시킨 상태로 전진하여 무게중심이 뒤쪽으로 이동한 불안정한 상태였으며, 경사로 연석과 충돌 시 지게차의 최대 좌우 안정도를 초과하여 무게중심을 잃고 전도된 것으로 판단됨.
