## 재해원인조사 의견서

# 재해조사 의견서

| | 현장명 | 근생시설 신축공사 | | | 현장 | 경기 고양시 | | |

- 2023.2.21.(화) 09:50경
- 경기도 고양시 (주)디앤시건설 / 근생시설 신축공사 현장에서
- 부지 서측 시스템비계\*의 수직재를 해체하여 지상으로 내리는 작업을 하던 중 재해자가 균형을 잃고 실족하여 높이 9.5m에서 떨어짐
  - \* 시스템비계 : 수직재, 수평재, 가새재 등을 규격화 하여 조립하는 비계\*\*
  - \*\* 비계 : 건축공사 등에서 높은 곳에서 일할 수 있도록 설치하는 임시가설물

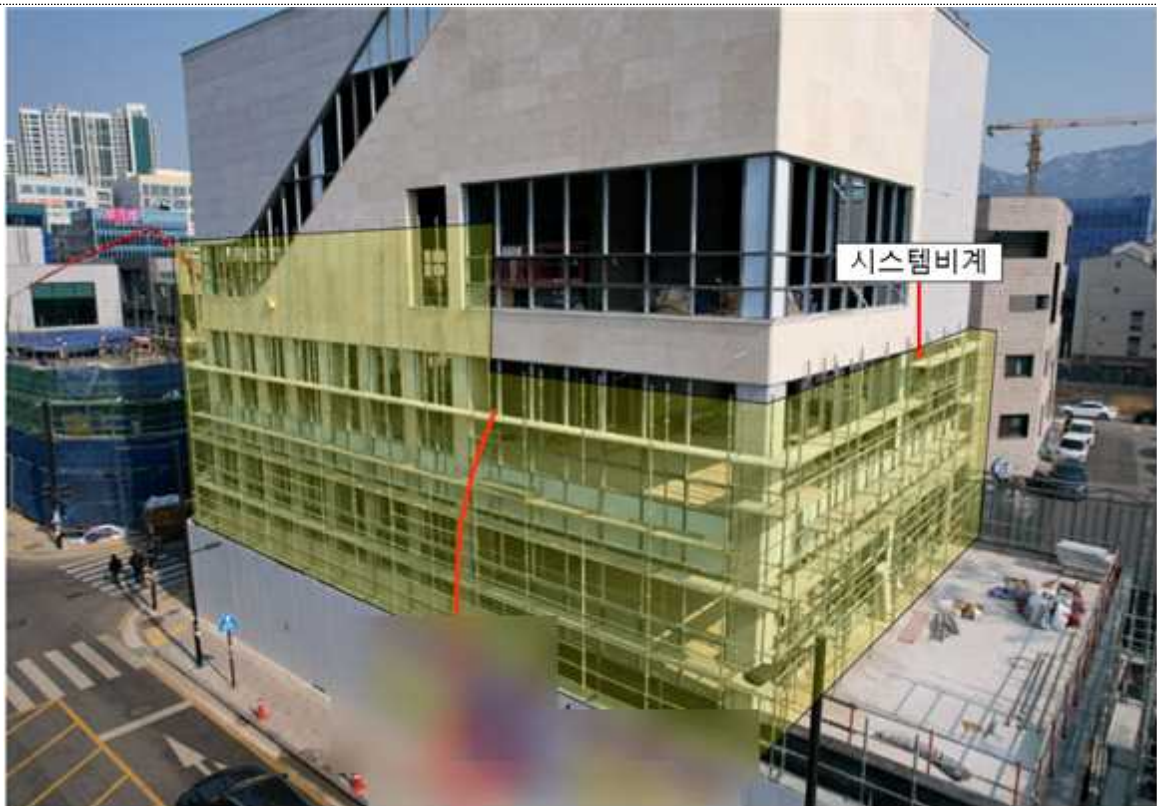
[사진 1] 사업장 전경

○ (재해장소) 철근콘크리트공사 협력업체인 (유)성덕 소속 재해자는 부지서측 시스템비계 7단 발판(높이≒9.5m)위에서 중심을 잃고 부지 외부 도로 측으로 떨어짐

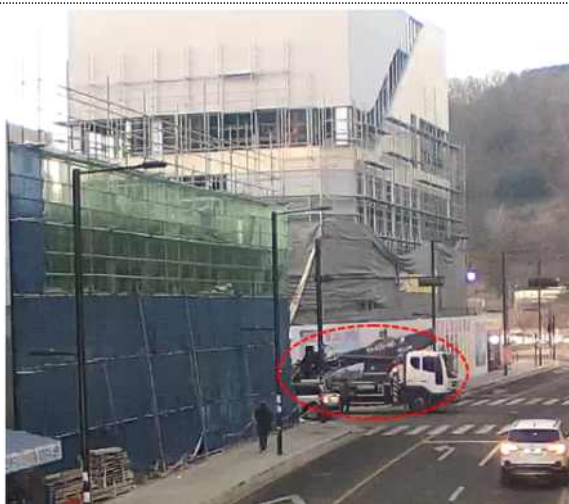
[사진 2] 이동식 고소작업대 위치

- (07:00 ~ 07:11) 이동식 고소작업대가 현장에 도착하여 부지 동측에 위치하여 아웃트리거\* 인출 등 작업준비를 실시함[사진 2]

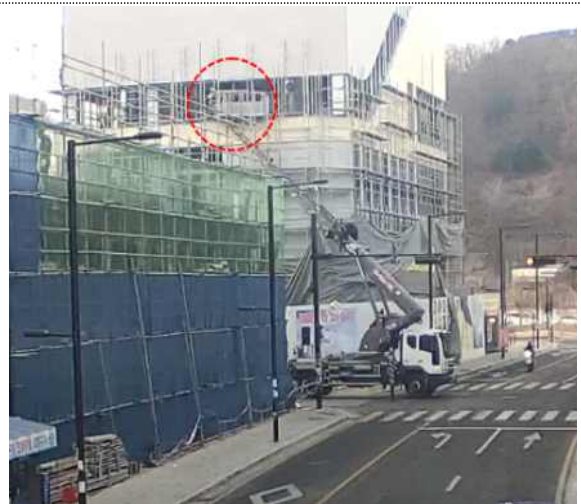
[사진 3] 이동식 고소작업대 작업 현황

- (07:11 ~ 09:40) 부지 동측 시스템비계부터 해체하여 수직재는 건물내부에 임시적치하고, 수평재 등 짧은 자재는 이동식 고소작업대를 활용하여 지면에 적치함(7단 발판 윗부분 까지 작업 반복)[사진 3]

- 안전대 부착설비 설치 및 안전대 사용 점검 철저
  - 시스템비계 해체 시 작업자의 이동성을 보장하면서 추락으로부터 보호받을 수 있는 안전대 부착설비를 설치하고 안전대 고리를 체결하도록 해야 함
- 관리감독 미실시
  - 시스템비계 해체작업 시 관리감독자가 작업 진행 상태를 감시하고 안전 보호구 착용 상황을 반드시 관리해야 하며, 작업 전반에 대한 작업지휘 (해체의 범위 및 절차 등)를 실시하여 안전사고를 예방해야 함
- 이동식 고소작업대를 활용한 작업 권고
  - 사고당일 오전에 수행한 해체 방법과 동일하게 이동식 고소작업대를 활용하여 안전하게 해체하는 방식 채택 권고

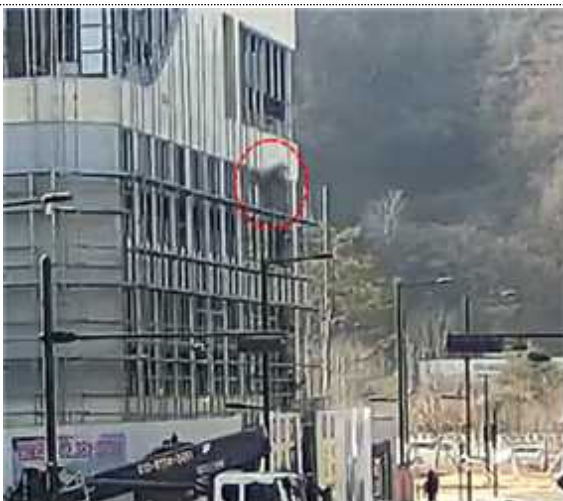
[사진 4] 추락 직전 재해자 자세

- (09:40 ~ 09:50) 이동식 고소작업대는 건물 내부에 적치된 기타 자재 등을 지상으로 내리기 위해 부지 남측으로 이동준비 함[사진 4]
- (09:50) 재해자가 수직재를 해체하여 아랫단에 있는 동료근로자에게 전달하기 위해 허리를 숙이는 순간 중심을 잃고 추락함[사진 5]

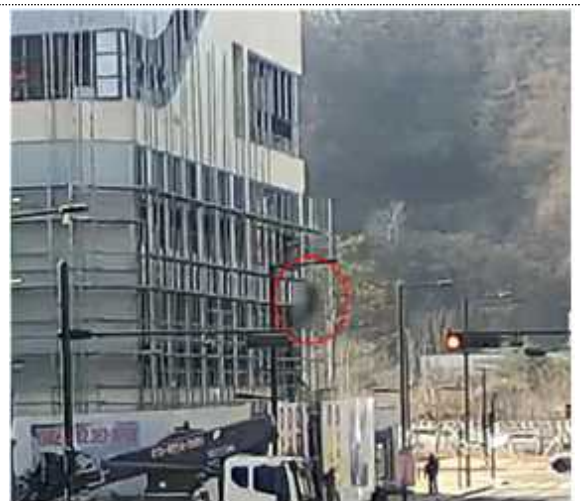
[사진 5] 추락중인 재해자 상태

- 재해자는 사고 당일 현장에 처음 출역하여 시스템비계 해체를 위해 부지 서측 7단 발판 위에 올라갔으며, 남측부터 북측방향으로 시스템비계의 수직재를 해체하던 중,
  - 안전대의 고리가 안전대 부착설비 등에 체결되지 않은 상태로 해체된 수직재를 아랫단 동료근로자에게 전달하기 위해 허리를 숙이는 순간 몸의 무게중심을 잃고 지면으로 추락하여 사망함

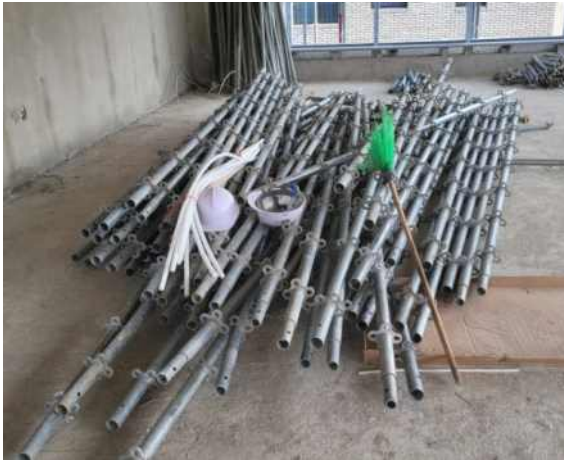
[사진 6] 시스템비계 수직재

- 재해자가 추락직전 해체한 수직재 종류는 V-38(길이 3.8m)이며, 1개당 무게는 약 12.6kg임[그림 1]
- 수직재의 길이가 길기 때문에 해체하거나 전달하는 과정에서 무게중심을 잃을 수 있음

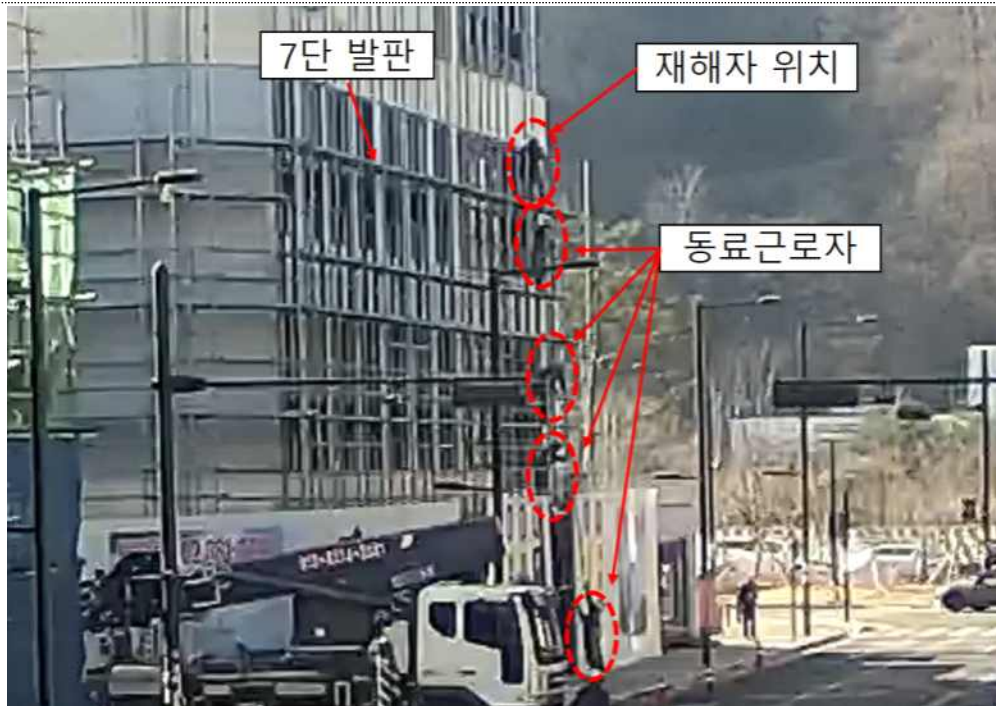
[사진 8] 시스템비계 해체공 배치 상태

- 인력해체는 [사진 8]과 같이 시스템비계 각단(3~7단)에 해체공을 수직으로 배치한 후, 해체된 단위자재를 인력으로 지면까지 전달하는 방식임

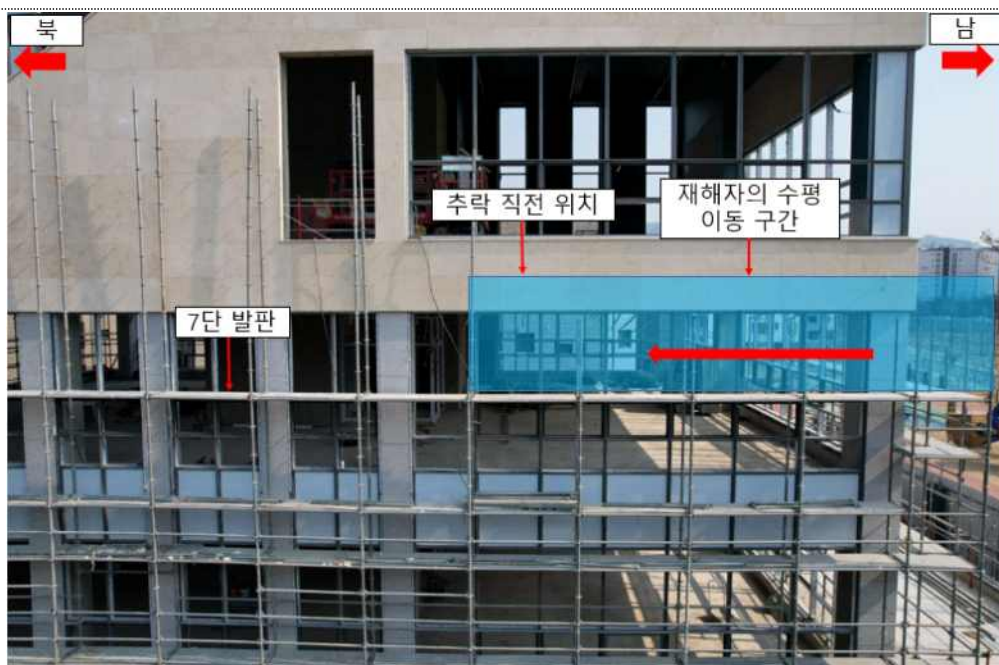
[사진 9] 재해자 이동 구간 표시

- 그중 재해자는 [사진 9]와 같이 7단 발판 위 남측 방향부터 북측 방향으로 수직재를 해체하여 바로 아랫단에 배치된 동료근로자에게 해체된 자재를 전달하는 작업을 반복하였음

- 재해자는 안전모와 안전대를 착용 중이었으나, 시스템비계 해체구간에 안전대 부착설비는 설치되어있지 않았음
- 안전대 부착설비가 없기 때문에 안전대의 고리 또한 걸고 있지 않았음

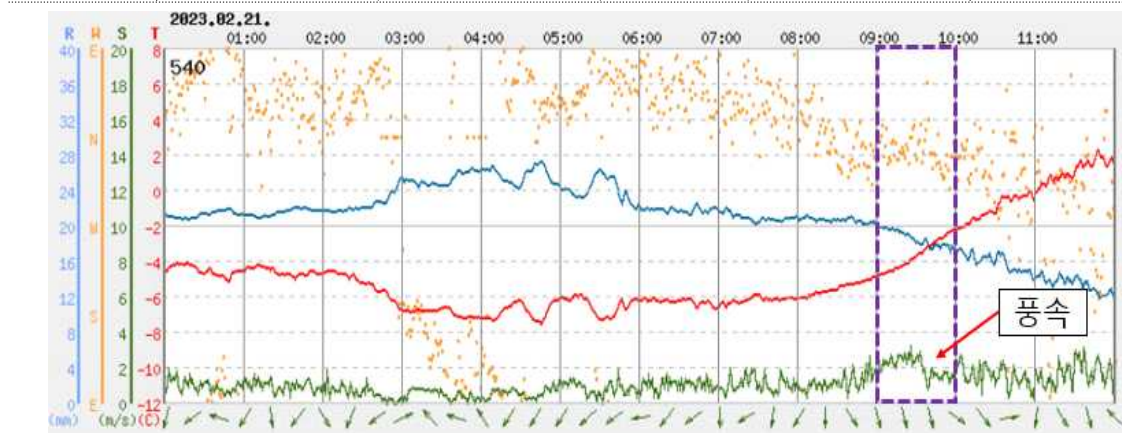
[그림 2] 사고 당일 기상자료

- 재해발생시간(09:50경)에 고양시 1분 평균 풍속은 1.8m/sec, 북서풍으로 확인됨
- 보퍼트 풍력계급표상 1.8m/sec의 바람은 “남실바람”으로써 육상에서 바람이 얼굴에 느껴지고 나뭇잎이 흔들리며 깃발이 가볍게 날리는 정도의 상태를 의미함[참고자료 “가”]
- 이에 따라 재해자가 바람의 영향으로 인하여 추락했을 가능성은 낮을 것으로 판단됨
