## 재해원인조사 의견서

# 재해조사 의견서

| | 현 장 명 | (가칭) CCTV 보수공사 | | 현 장 | 전북 익산시 | | |

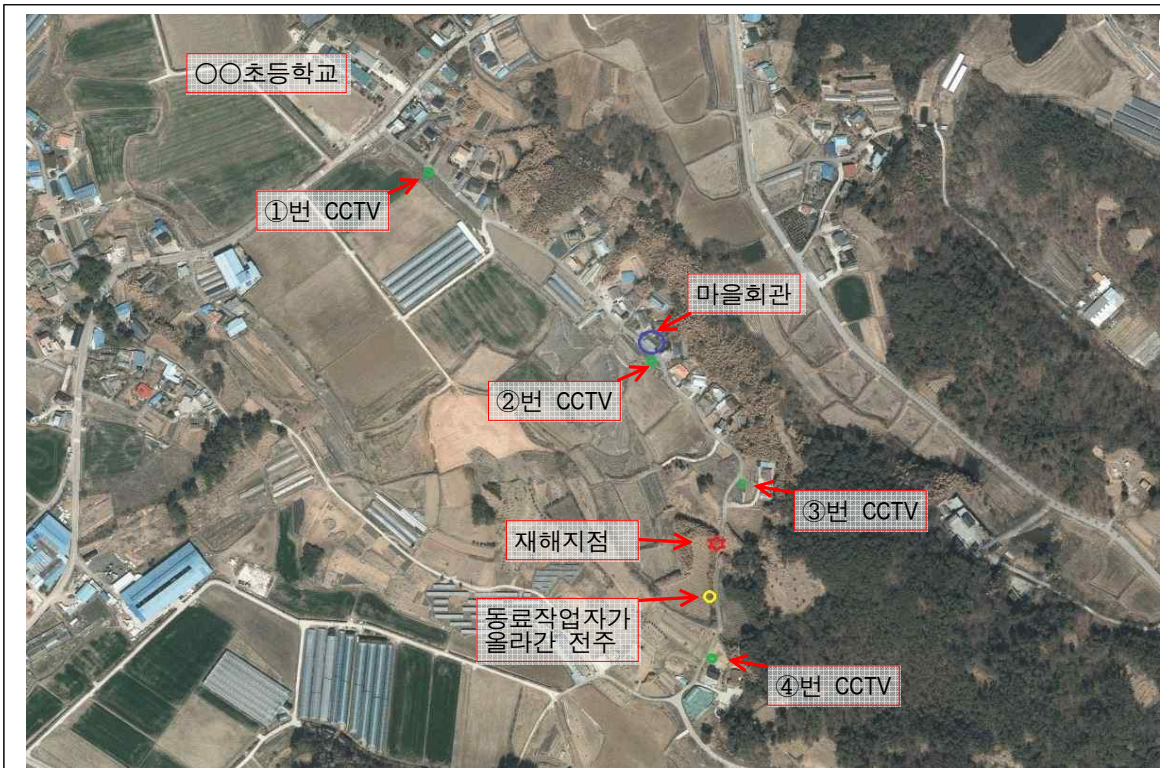
[그림1] CCTV 카메라 배치도

- ①번 카메라 : 마을회관에서 약 300m 떨어져 설치됨
- ②번 카메라 : 마을회관에서 약 10m 떨어져 설치됨
- ③번 카메라 : 마을회관에서 약 180m 떨어져 설치됨
- ④번 카메라 : 마을회관에서 약 380m 떨어져 설치됨

- 금번 수리는 ③번, ④번 카메라 케이블의 이상 유무를 확인 중이었으며, ③번 카메라의 케이블을 확인 후 ④번 카메라의 케이블을 확인 중 발생함.

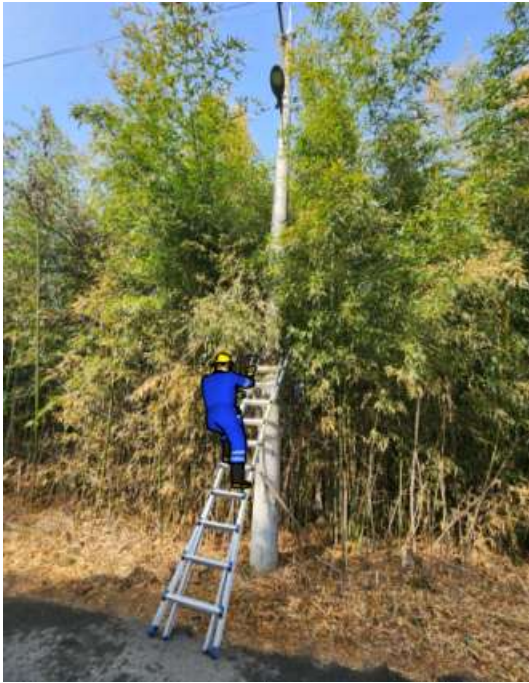
① 사다리를 사용하여 전주를 올라감

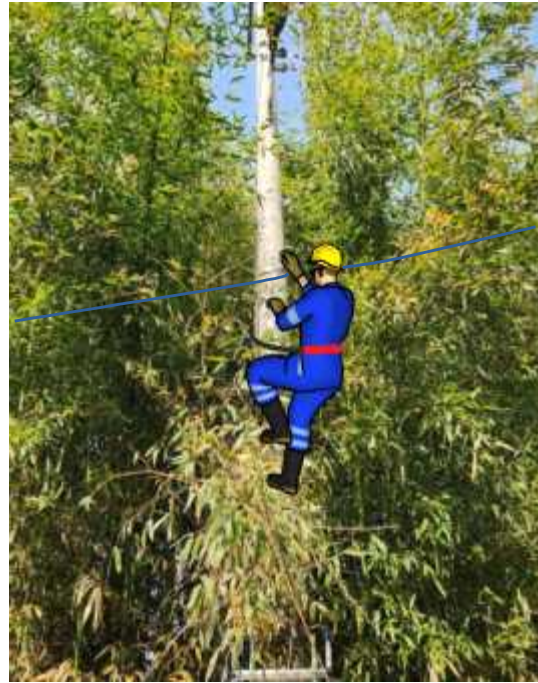
② 케이블 상태 확인

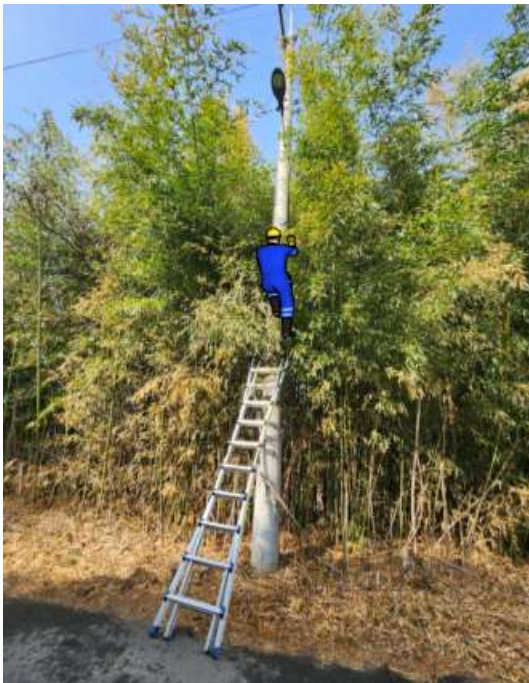
③ 전주를 내려옴

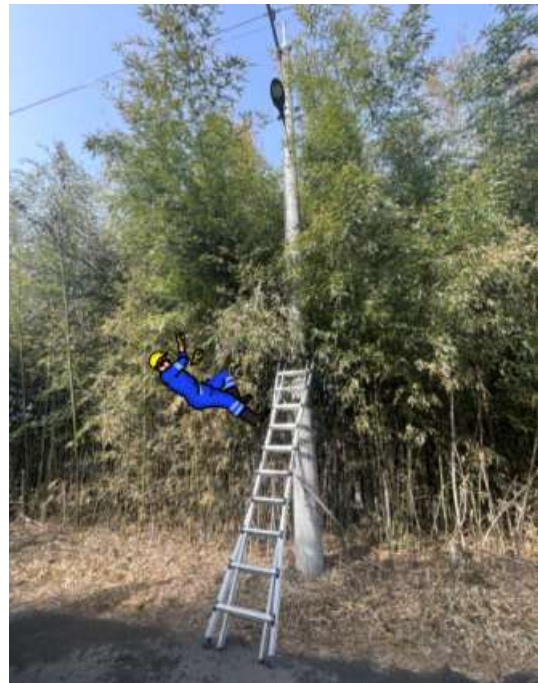
④ 전주를 내려오던 중 떨어짐

- 추락위험이 있는 전주에서 작업(또는 이동) 시 줍줄이 항상 전주에 건 상태를 유지하고 작업하여야 했으나, 케이블(높이 약 5.6m)을 확인 후 전주를 내려올 때에는 줍줄을 걸지 않은 상태에서 내려오다 약 3m 높이에서 지상 아스팔트 바닥으로 추락한 것으로 추정됨.

- 추락위험이 있는 전주에서 작업(이동) 시에는 안전대를 착용하고 작업 및 이동시 줍줄을 전주에 건 상태를 유지하고 작업하여야 함. 또한 고소 작업대를 사용하는 등 추락위험을 감소시키는 방법을 적용하여 작업하기를 권장함.

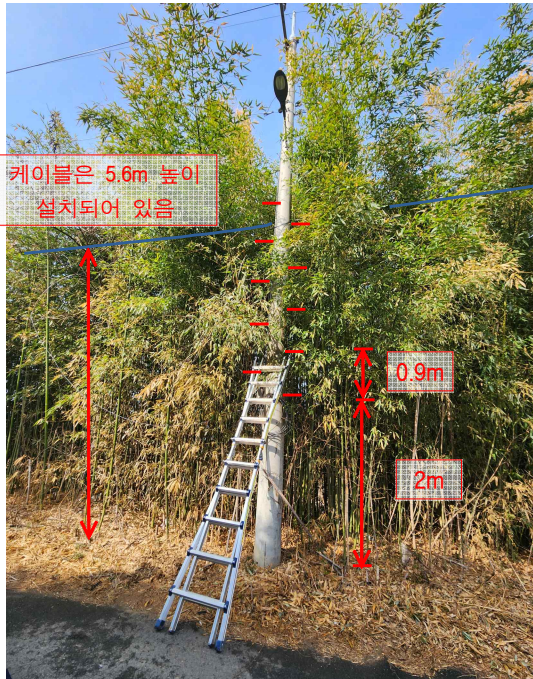
- 전주 높이 : 14m
- 발판볼트 설치 위치
  - 우측 발판볼트는 최초 2m 높이, 0.9m 간격으로 설치
  - 좌측 발판볼트는 최초 2.45m 높이, 0.9m 간격으로 설치

[사진1] 전주 및 발판볼트 설치 간격

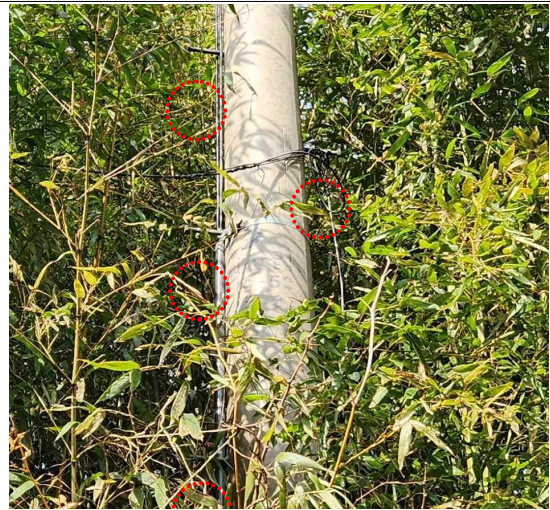
[사진3] 발판볼트 모습

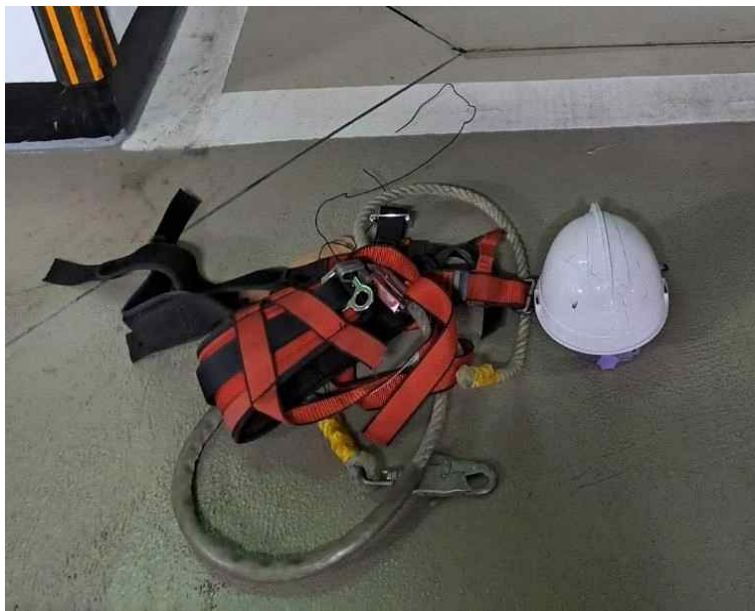
- 재해당시 재해자는 안전모를 착용한 상태였으며 바닥으로 떨어진 상태에서 안전모는 벗겨지지 않은 것으로 확인됨.
- 재해자는 주상용 안전대(벨트식 U자)는 몸에 착용한 상태였으며, 작업 시에는 전주에 걸고 작업을 하나 이동시에는 찰줄을 전주에 걸지 않은 것으로 추정됨.

[사진4] 재해자가 착용했던 안전대와 안전모

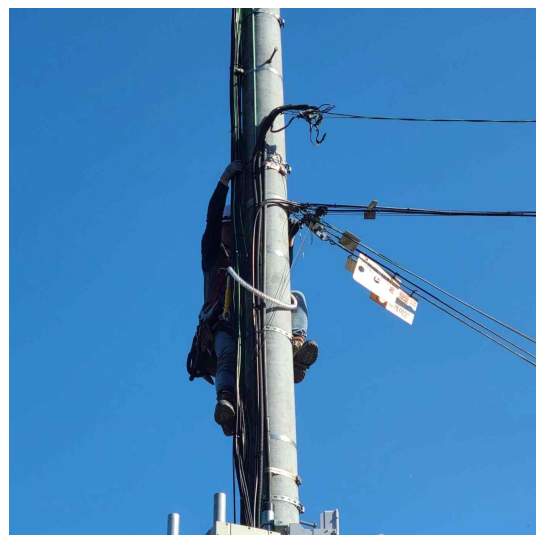
[그림2] 주상용안전대 각부의 명칭 및 찰줄 사용 예시
