## 재해원인조사 의견서

# 재해조사 의견서

| 사업장명<br>(원칭) | GS칼텍스(주) 여수공장 | 전화번호<br>(Fax) | |

2023. 03. 02.(목) 12시 45분경 전남 여수시 소재 GS칼텍스(주) 여수공장 HOU<sup>1)</sup>부문 RFCC<sup>2)</sup>탑 공정 가동중지 과정 중 GS칼텍스(주) 여수공장 소속 근로자가 폐수집수정(S-305) 이상현상<sup>3)</sup> 확인을 위해 접근 중 쓰러졌고 이를 구조하던 동료 근로자도 구조중 쓰러진 재해임(황화수소 중독 2명)

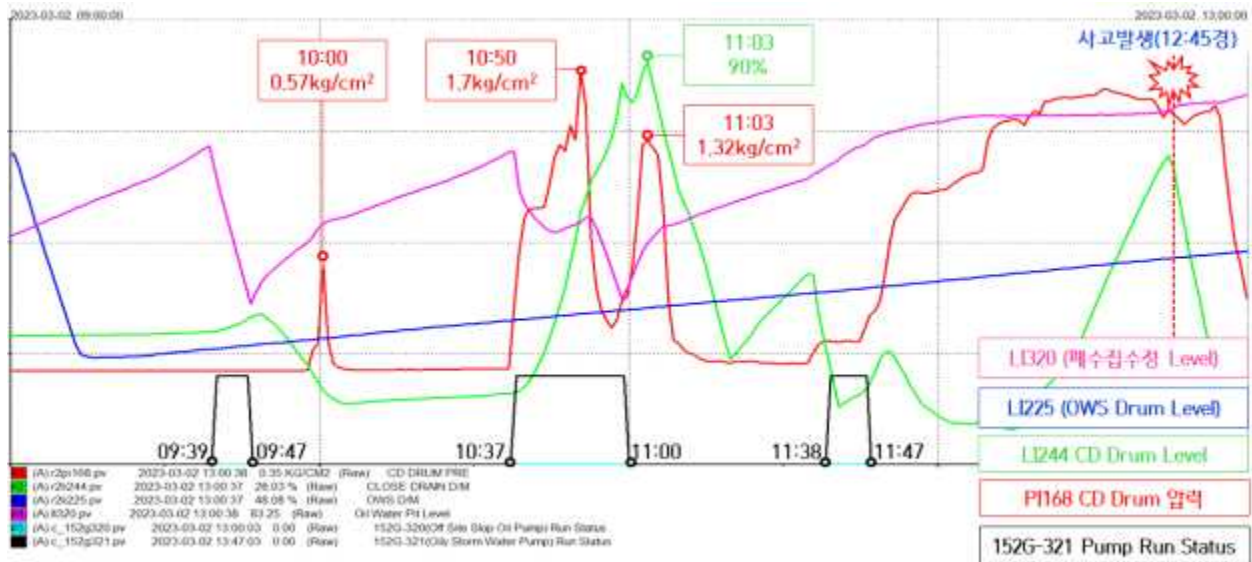
[그림 8] C/D드럼, OWS드럼, 폐수집수정 운전상황

- RFCC팀 공정운전 현황자료 검토결과 C/D드럼 압력상승 시점과 가스 감지기 누출경보 발생 시각이 거의 일치함
- 09시경 공정원료 투입 중단 후 공정내 잔류 오일을 C/D드럼으로 회수하면서 09:40경부터 C/D드럼 액위(LI244) 상승 시작함
- 09:40경부터 C/D드럼 내부 압력(PI168) 상승하기 시작하여 10시경  $0.57\text{kg}/\text{cm}^2$ 까지 상승후 하강함(ARF-250 경보발생 시각과 일치)
- 10:37경부터 C/D드럼 내부 압력이 다시 상승하기 시작하여, 10:50경에는 약  $1.7\text{kg}/\text{cm}^2$ 까지 상승하였으나, 가스누출감지경보기는 경보 미발생(동 시간대 펌프(G-321) 가동으로 역류가 불가능하였을 것으로 추정)
- 11:00경부터 C/D드럼 액위(LI244)와 압력(PI168)이 동반상승 후 11:03경 C/D드럼 내부 압력이  $1.32\text{kg}/\text{cm}^2$ 까지 상승함(10:58경부터 가스누출감지 경보기 경보 발생)

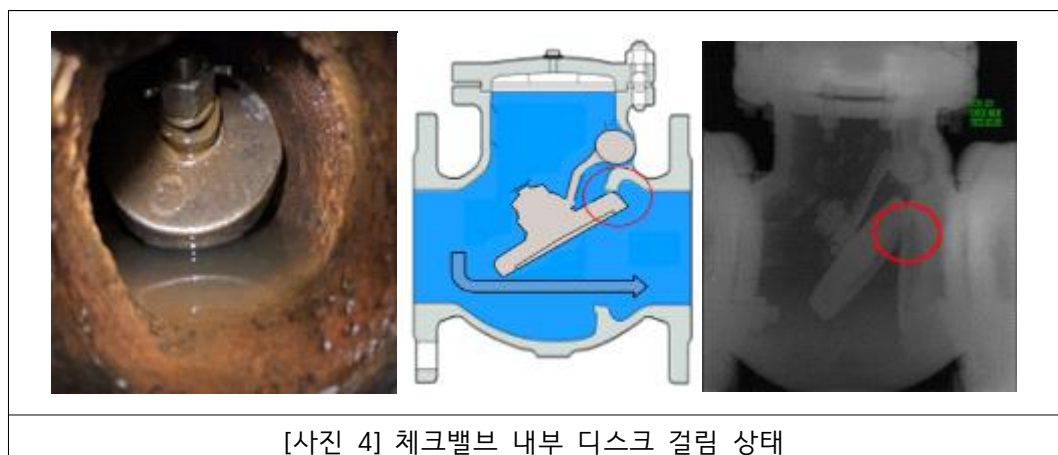
- 폐수집수정 이송펌프(G-320 및 G-321) 후단(그림7의 붉은색 원안) 체크밸브 및 바이패스 밸브의 누설여부 확인결과 체크밸브 2기와 바이패스 1기에서 누설 확인됨
- 체크밸브는 역류를 방지하기 위해 설치하는 배관 구성품으로 펌프 후단으로부터 반대흐름(역류)을 차단하여야 하나 누설발생
- 누설여부 점검을 위해 체크밸브 취외전 방사선촬영(RT, Radiographic test)결과 디스크(disc)가 시트링(seat ring)에 걸려 완전히 닫히지 않아 역류를 방지할 수 없는 상태였고,

[사진 4] 체크밸브 내부 디스크 걸림 상태

- 분해 조립 후 디스크를 닫고 확인 시에도 누설이 발생하였음
- 2015년 이후 설치(추정) 이외에 유지보수 이력을 확인할 수 없음

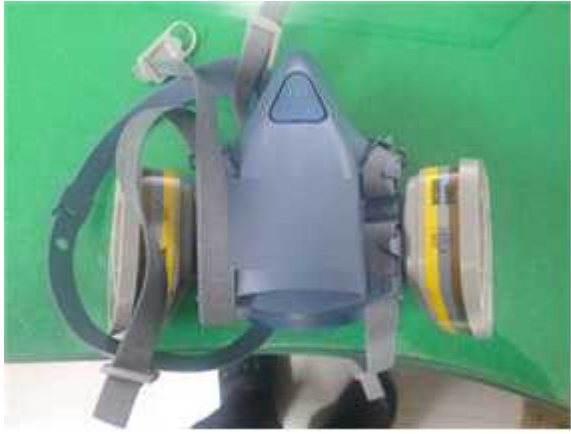
- 사고원인 조사시 RFCC공정 근무자 중 면담자(H, G)는 황화수소 누출에 대한 확인요청을 받은 기억이 없다고 이야기함
- 재해자들은 폐수집수정(S-305)으로 접근하는 과정에서 **호흡용보호구(가스마스크)**를 착용하지 않았다고 함(H, G)

| <p>[사진 5] RFCC공정 근로자 지급용 가스마스크</p> | |

- 호흡용보호구를 소지하고 있었고, RFCC팀 자체비상조치훈련 등을 통해 황화수소의 위험성을 인지하고 있었을 것으로 판단됨에도 보호구를 착용하지 않은 것으로 미루어 보아 **황화수소 감지기 경보 발생에 대한 전파가 제대로 이루어지지 않았을 것으로 추정됨**
- 공정 Shut down과정에는 공정상황이 정상운전 조건과 맞지 않으므로, 평소 정상운전 조건에 맞춰 설정돼 있던 공정알람(Alarm)이 다수 경보를 발생하여 조종실 근무자(운전주임)가 Shut down 관련 공정 모니터링 및 조치로 인해 황화수소 감지기 경보 발생에 따른 현장 확인조치 여부를 지속적으로 추적하기 어려웠을 것으로 추정됨

- 공정내 가스누출 감지 경보시 사업장내 비상사태 대응 절차에 따라 비상조치가 이루어 질 수 있도록 절차 준수 및 교육 필요함
- 정상운전 기간뿐만 아니라 공정 Shut down기간에도 비상조치 절차(특히 전파 및 확인)가 준수 될 수 있도록 감지·경보 설비 담당 인원 배치 등 조치 필요함
