## 재해원인조사 의견서

한국 산업 안전 보건공단

# 재해조사 의견서

- 2023. 3. 10.(금) 11:54경
  - 경상북도 포항시 북구 송라면 소재 (주)화진철강 철근 압연공정에서
  - 철근 압연기의 압연롤 간격을 측정하기 위해 회전 중인 압연롤 사이에 시편을 넣던 중
  - 압연기의 동력전달축 사이에 왼팔이 끼어 병원 이송 후 치료 중 사망함.
- ※ 사망일시 : 2023. 3. 10.(금) 12:41경

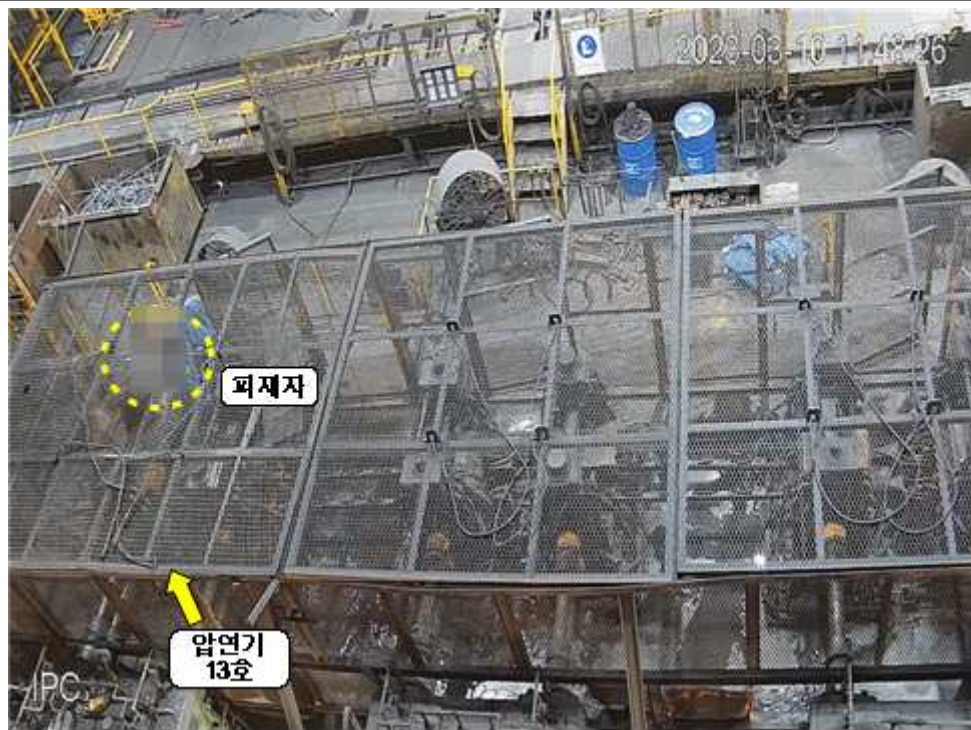
[그림 5] 피해자가 수공구로 상부롤의 좌우 간격을 조정하는 모습  
(11시 48분 24초경)

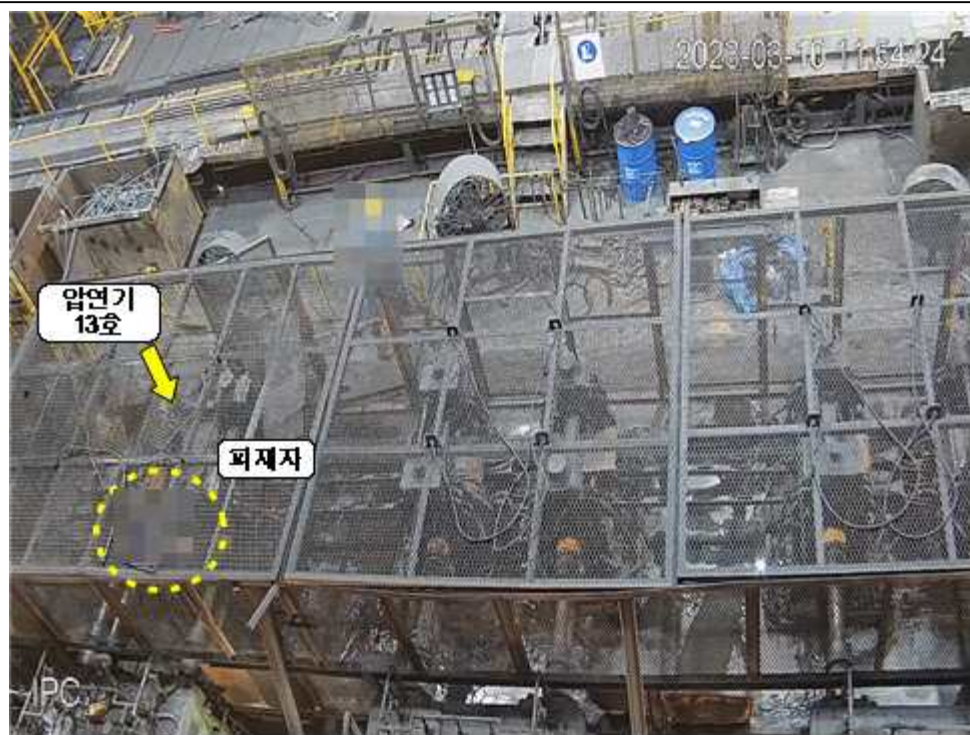
[그림 6] 피해자가 압연기 측면에서 와이어를 삽입하는 모습  
(11시 54분 24초경 사고 직전)

- (표준설정) 압연롤의 간격을 측정하기 위해 압연기가 가동 중일 때 토출부에서 와이어를 삽입하도록 정하고 있음.
- (수행사항) 피재자는 압연기의 진입부에서 와이어를 삽입함.

- 압연기가 정지된 상태에서 압연롤의 조정 작업(간격 측정 포함)을 실시하여야 함.

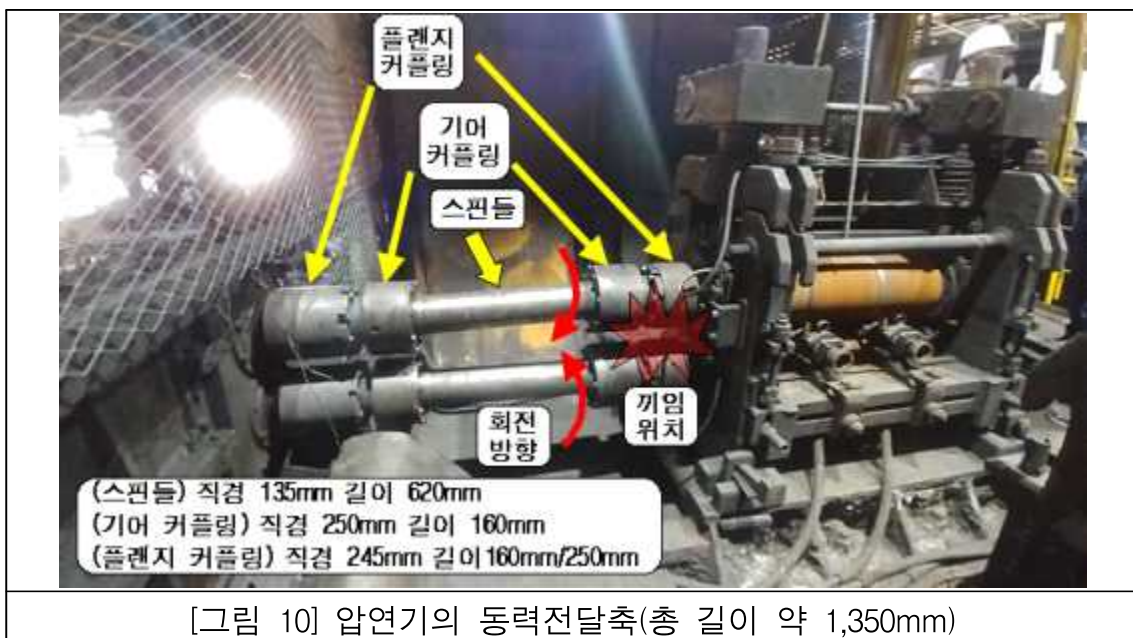
- (축이음) 전동기의 동력은 감속기(분배기능 포함)를 거쳐 압연기 2대 (12호 및 13호)로 전달되며, 기어 커플링\*과 플랜지 커플링으로 연결됨.
- \* 허브와 스피들로 구성되며, 허브의 내기어와 스피들의 외기어가 맞물려 동력을 전달함. 편심, 편각 및 축방향 진동을 흡수할 수 있어 압연기의 동력전달장치로 주로 사용됨.
- (물림점 간격) 기어 커플링(허브) 간의 간격은 약 40mm로 측정됨.

- (위험점 접촉 과정) 압연기를 작동시킨 상태에서 피재자는 철근 진입부 (롤 간의 물림점)에서 작업하고 동료작업자(D)는 철근 토출부에서 작업 하던 중 피재자가 와이어를 잡고 있던 왼손(목장갑 착용)이 동력전달 축의 허브에 닿아 회전 방향으로 끼임.
- (위험점 검토) 압연롤 2개를 회전시켜 철근 이동에 동력을 부여하고 철근 표면에 마디와 리브를 성형하기 위해 동력전달축은 서로 반대 방향으로 회전하므로 피재자가 작업한 압연기 진입부에서 물림점이 형성됨.
- ☞ [검토결과] 압연롤의 표면속도는 약 10m/s이므로 와이어가 롤 회전 방향으로 당겨지자 피재자의 왼손이 허브에 닿아 축 회전방향으로 손과 팔이 끼인 것으로 판단됨.

- 압연기의 회전축이 노출되어 있으며 회전축 2개가 서로 반대방향으로 회전하여 그 사이에 물림점이 형성되나 방호덮개를 설치하지 않음.

- 압연기의 회전축이 노출되어 있으며 2개의 회전축이 서로 반대방향으로 회전하여 물림점이 형성되므로 방호덮개를 설치하여야 함.

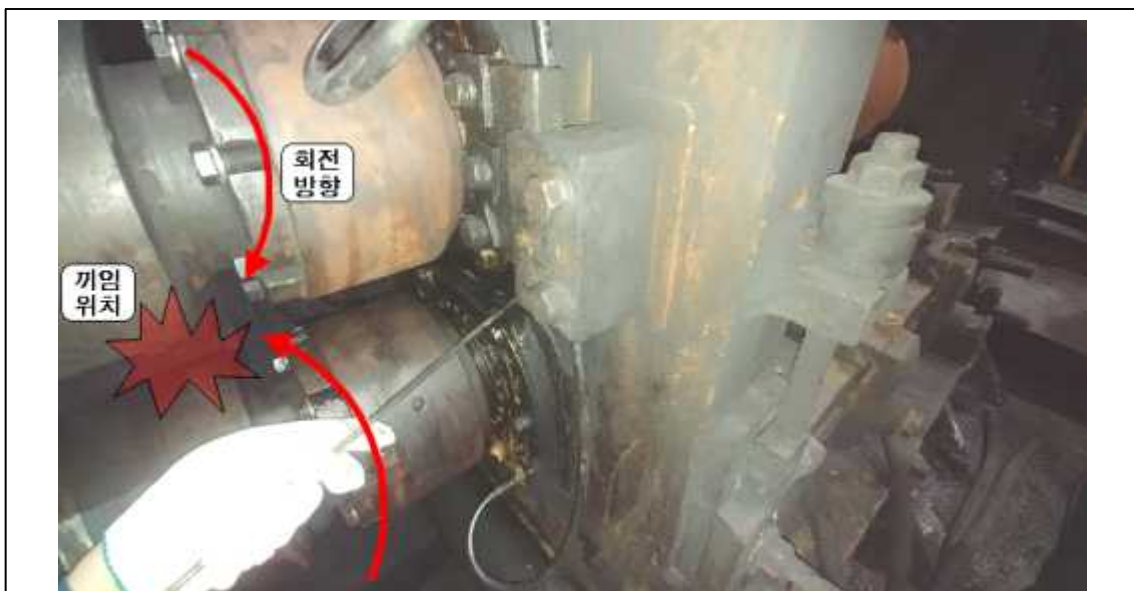
- (사용 이유) 하부롤로부터 상부롤의 상하 간격을 측정하기 위해 와이어 (직경 5.5mm)를 압연롤이 회전할 때 삽입하여 변형된 두께를 측정함.
  - ※ D10 철근의 리브의 폭은 3.75mm이어야 하므로 롤 양끝의 상하 간격을 약 4.0mm를 기준으로 작업자의 경험치로 가감하여 조정함.
- (삽입 방법) 압연기 측면에서 베어링 케이스 사이로 와이어를 삽입함.
  - ※ 사고 당시 철근 진입 방향에서 와이어를 삽입함(롤 간의 물림점 형성).

[그림 12] 베어링 케이스 사이로 와이어(시편)를 넣는 모습(재연)

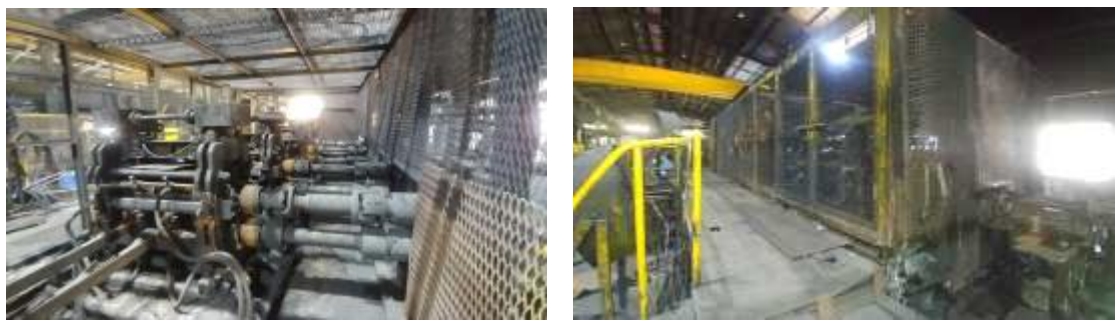
- (방호울 및 방호덮개) 압연기 6대에 방호울\*(출입문 포함)이 설치되어 있으나 출입문 연동장치나 시건장치가 설치되어 있지 않음. 아울러, 압연기의 동력전달축에 개별적으로 방호덮개는 설치되어 있지 않음.

[그림 15] 방호울 내외부 모습

- (비상정지장치) 비상정지장치는 상황실에만 설치되어 있고 압연기 인근에는 설치되어 있지 않아 사고 발생 시 압연기 작동을 즉시 정지시킬 수 없음.

☞ [검토결과] 압연기의 작동 상태를 수시 점검하고자 출입문 연동장치 또는 시건장치를 설치하지 않은 것으로 판단됨.
