# 재해원인조사 의견서

한국 산업 안전 보건공단

# 재해조사 의견서

- 2023. 3. 20.(월) 08:17경, 경기 시흥시 소재 (주)성원중기계 사업장 내에서
- 재해자가 오거 커버(천공용 건설기계 부품)를 용접하기 위해 천장크레인 및 벨트슬링을 이용하여 오거 커버를 세운상태에서 위치를 조정하던 중
- 크레인 훅에 걸린 슬링 벨트가 이탈하면서 전도되는 오거 커버(중량 약 518kg)에 재해자가 깔려 사망한 재해임

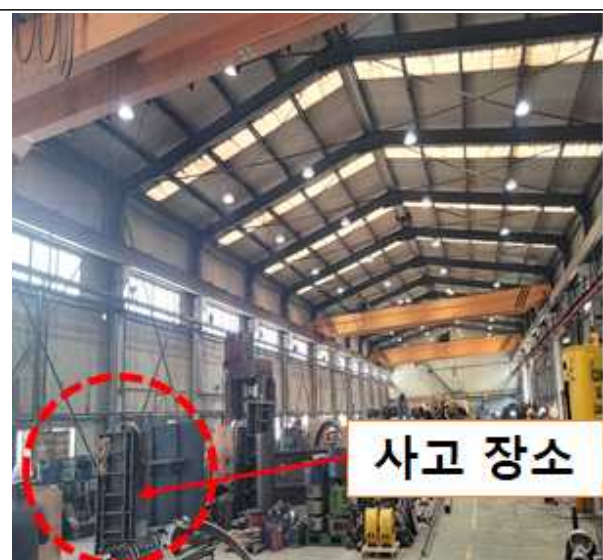
【사진 2】 사고발생장소 전경

○ (사고발생장소) B동 제관 공정 작업장

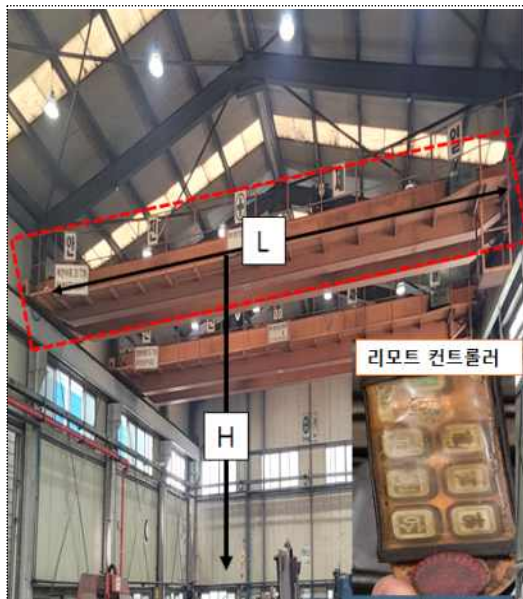
- (안전인증) 안전검사 이력 확인결과 크레인 안전인증 제도 시행일 이전에 제작된 크레인으로 안전인증 대상에서 제외됨

- (안전검사) 2021.12.06. 안전검사 실시하였고 유효기간은 2023.11.24. 까지임  
(판정결과 : 합격)
- (점검이력) 매달 사업장 보유크레인에 대해 외부업체에 위탁하여 유지보수 점검을 받고 있음
  - 해당사고와 직접적으로 관련된 점검 결과는 확인하지 못함

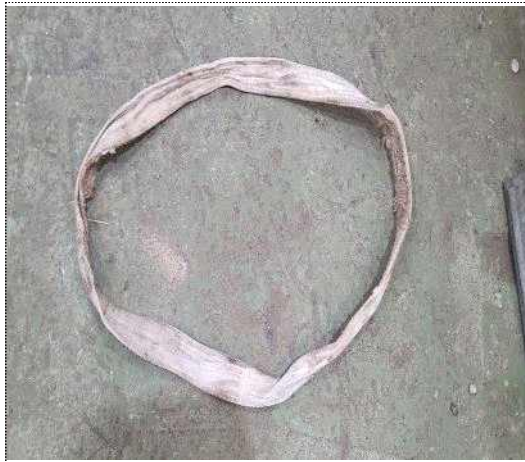
※ 슬링 벨트의 라벨이 훼손되어 있어 제조사 및 구매일자를 특정하지 못함

- 취급하는 중량물의 형태 및 특성에 따른 위험을 예방할 수 있는 대책을 작업계획서 포함시키고, 근로자에게 고지한 뒤 작업계획서에 따라 작업해야함
- 중량물(오거 커버)을 용접하는 경우 전도위험을 최소화 할 수 있도록 별도의 거치대 또는 고정 장치를 설치하여 중량물을 눕혀서 견고히 고정한 후 작업
- 슬링벨트는 제조사에서 정하는 적정무게 이하로 사용하고 슬링벨트의 파손, 변형, 마모 상태등을 정기적으로 점검해야함

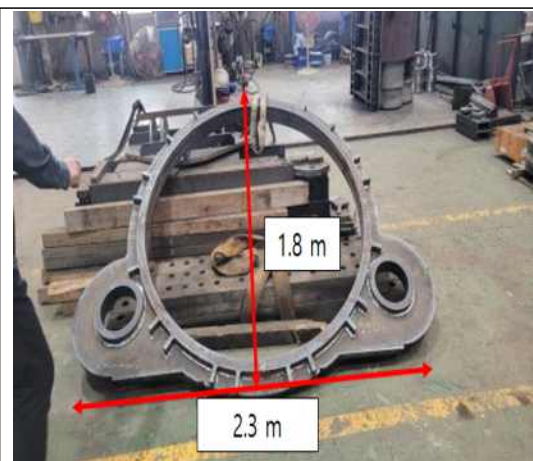
[사진 4] 오거 커버

○ (오거 커버) 천공기의 일종인 오거\*설비의 부품으로 기어박스의 하부에 설치하는 커버로 오일이 누출되지 않도록 막아주는 역할을 함

- 원형부분의 직경은 약 1.8m 이고 수평 최대길이는 약 2.3m 임

○ (중량) 사업장에서 보유한 무게 감지센서(Load cell)로 오거 커버의 중량을 측정한 결과 518 kg으로 확인함

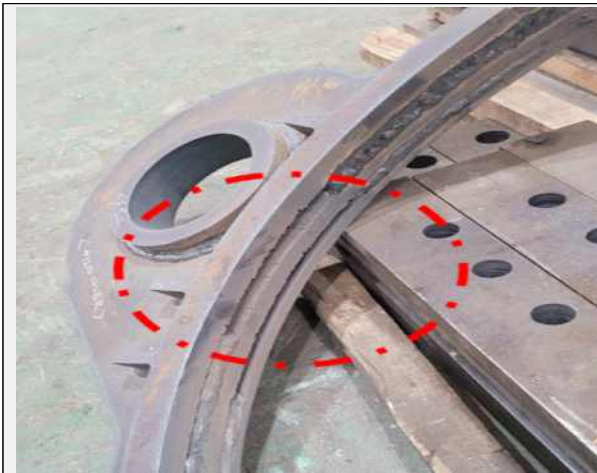
【사진 5】 오거 커버의 완료되지 않은 용접선

- (사고당일 작업관련) 작업일보와 CCTV영상 확인결과 재해자는 사고발생 이전 근무일[2023.03.18.(토) 08:00~16:30]까지 오거 커버 용접작업을 진행하였고, 오거 커버 원형부분 내부의 용접작업이 완료되지 않았던 것으로 보아 사고 당일에 용접작업을 연속해서 진행하려고 했던 것으로 추정됨

- 오거 커버의 용접작업량을 최소화 할 수 있도록 도면 수정 및 금속제작

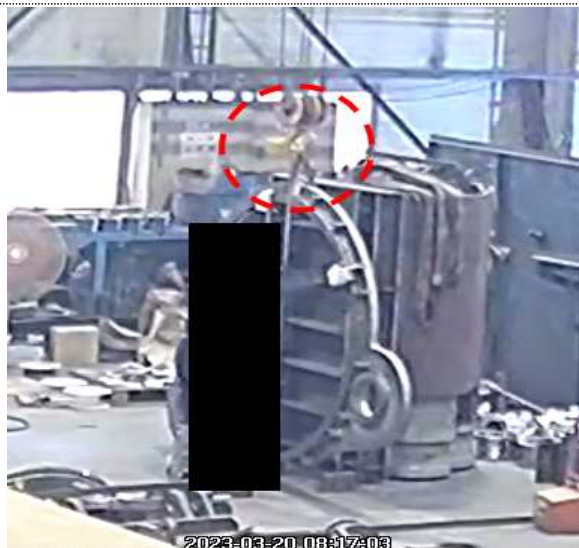
【사진 6】 사고당시 오거 커버 줄걸이 방법

- (오거 커버 줄걸이) 슬링벨트를 오거 커버 원형 둘레에 감싸 바구니 모양 매달기로 한줄 걸이 하였음

- 한줄 걸이 방법을 사용하여 중량물이 회전하거나 이동할 수 있는 상태에서 중량물을 인양하였음

- 중량물의 형태를 고려하여 중량물이 회전하거나 좌우로 움직이지 않고 무게 중심이 안정된 상태에서 인양할 수 있도록 하고, 중량물 취급 중 발생 가능한 위험성을 고려한 줄 걸이 방법 선정
- 한줄 걸이 사용은 원칙적으로 금지하고 세줄 걸이나 십자걸이 방법을 사용하여 중량물을 인양할 것을 권장

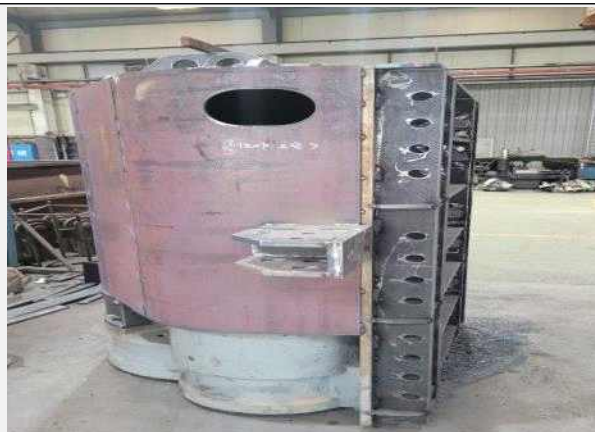
**【사진 7】 오거커버를 거치하기 위해 거치대로 사용한 프레임**

- (오거 커버의 거치상태) 오거 커버를 아래보기 자세로 용접하기 위해 상부 오거의 프레임(오거 설비의 다른 부품)을 지지하여 오거커버를 바닥에서 수직으로 세운상태로 고정 하려고 했던 것으로 추정됨
- 사고 전 근무일 CCTV 확인결과[2023.03.18.(토)] 재해자가 아래보기 용접 자세를 취하기 위해 크레인으로 오거 커버의 거치된 위치를 회전해가면서 조정하였음

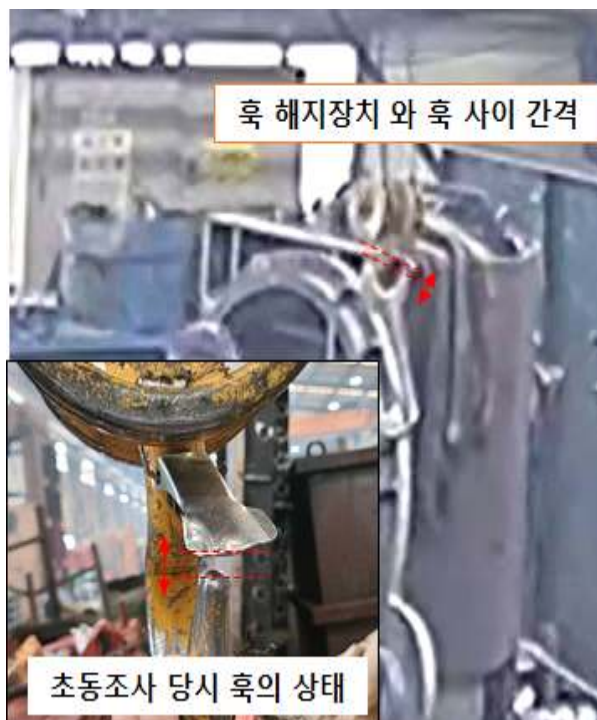
【사진 9】 해지장치가 흑 바깥으로 이탈한 상태

- 사고당일 CCTV 확인결과 흑 해지장치의 설치상태가 흑 선단 중심부 안쪽에서 벗어나 밖으로 벌어져 있는 것을 확인함
- 재해자가 흑에 중량물을 체결하고 해체 할 때 별도의 흑 해지장치의 누름 조작 없이 한 손으로 슬링벨트를 후크에 걸고 빼내는 것을 확인함
- 사고당일 흑 해지장치의 설치상태를 봤을 때 흑에서 중량물 이탈을 방지하는 본래의 기능을 적절히 수행하지 못하는 상태였을 것으로 추정됨

- 혹 해지장치의 체결용 핀이 제대로 고정되지 않고, 혹 선단 중심부위에서 벗어나 움직일 수 있게 설치되어 있어 중량물이 이탈할 가능성이 있는 상태에서 작업하였음

- 혹 해지장치의 변형, 손상 등에 대한 점검 및 점검결과에 따른 수리·교체로 해지장치가 정상기능을 유지할 수 있도록 함
- 혹 해지장치는 체결용 핀을 중심으로 무게중심이 편심이 되도록 하여 혹 외부에서 손잡이를 들어주면 해지되고, 외력 제거 시 편심자중에 의해 자동 복귀되는 구조인 편심 자중식 해지장치 사용을 권장

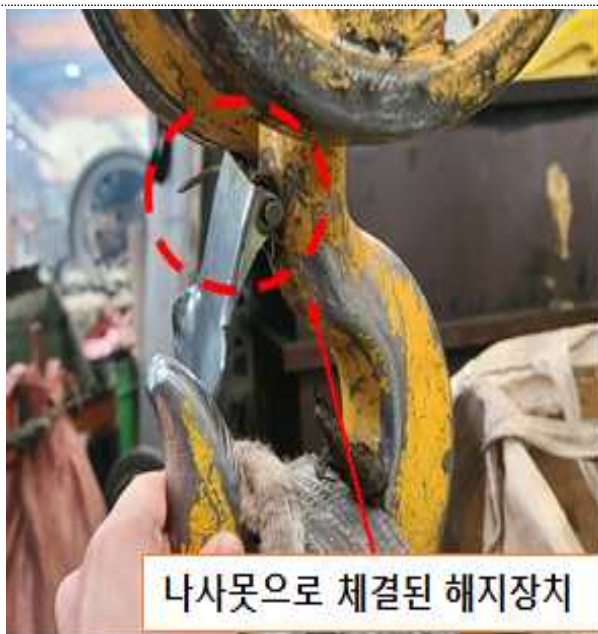
【사진 10】 사고 발생 크레인의 해지장치 체결핀 상태

- 오거 커버를 인양했다가 곧바로 다시 지면에 하강하는 순간에 슬링벨트에 인장력이 가해졌다가 풀리면서
- 슬링벨트가 반동에 의해 들어 올려 지면서 오거 커버의 하중이 지면과 연직 방향이 아닌 수평방향으로 혹 해지장치로 직접 가해지고
- 혹 해지장치의 체결상태가 불량하여 해지장치가 혹 중심 선단부위 안쪽에서 벗어나 움직여 슬링벨트가 혹으로부터 이탈 하였고
- 혹에서 이탈된 중량물이 전도되어 재해자를 충격한 것으로 추정함
